松山市緑町土砂災害対策技術検討委員会

第4回委員会資料

土砂流出の発生機構と素因・誘因について (1)第3回検討委員会までの基本事項の整理【松山市】

令和6年12月23日

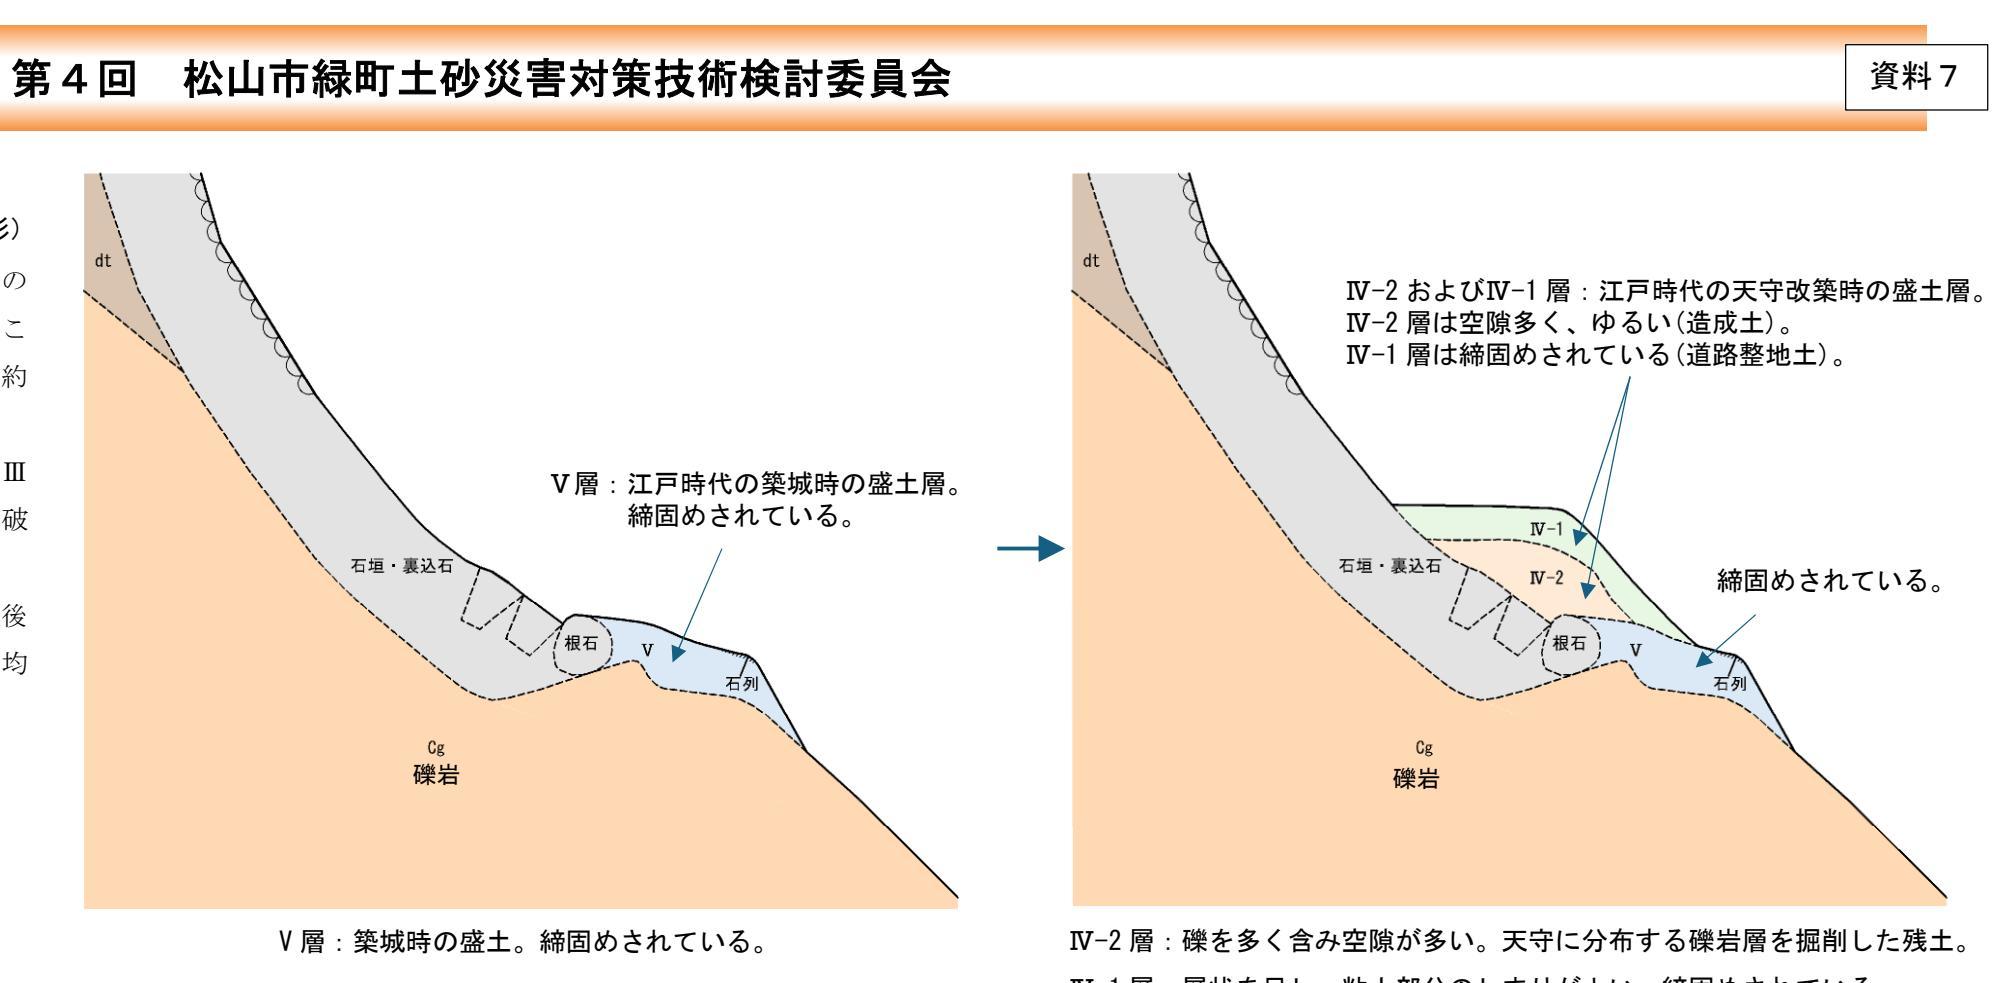
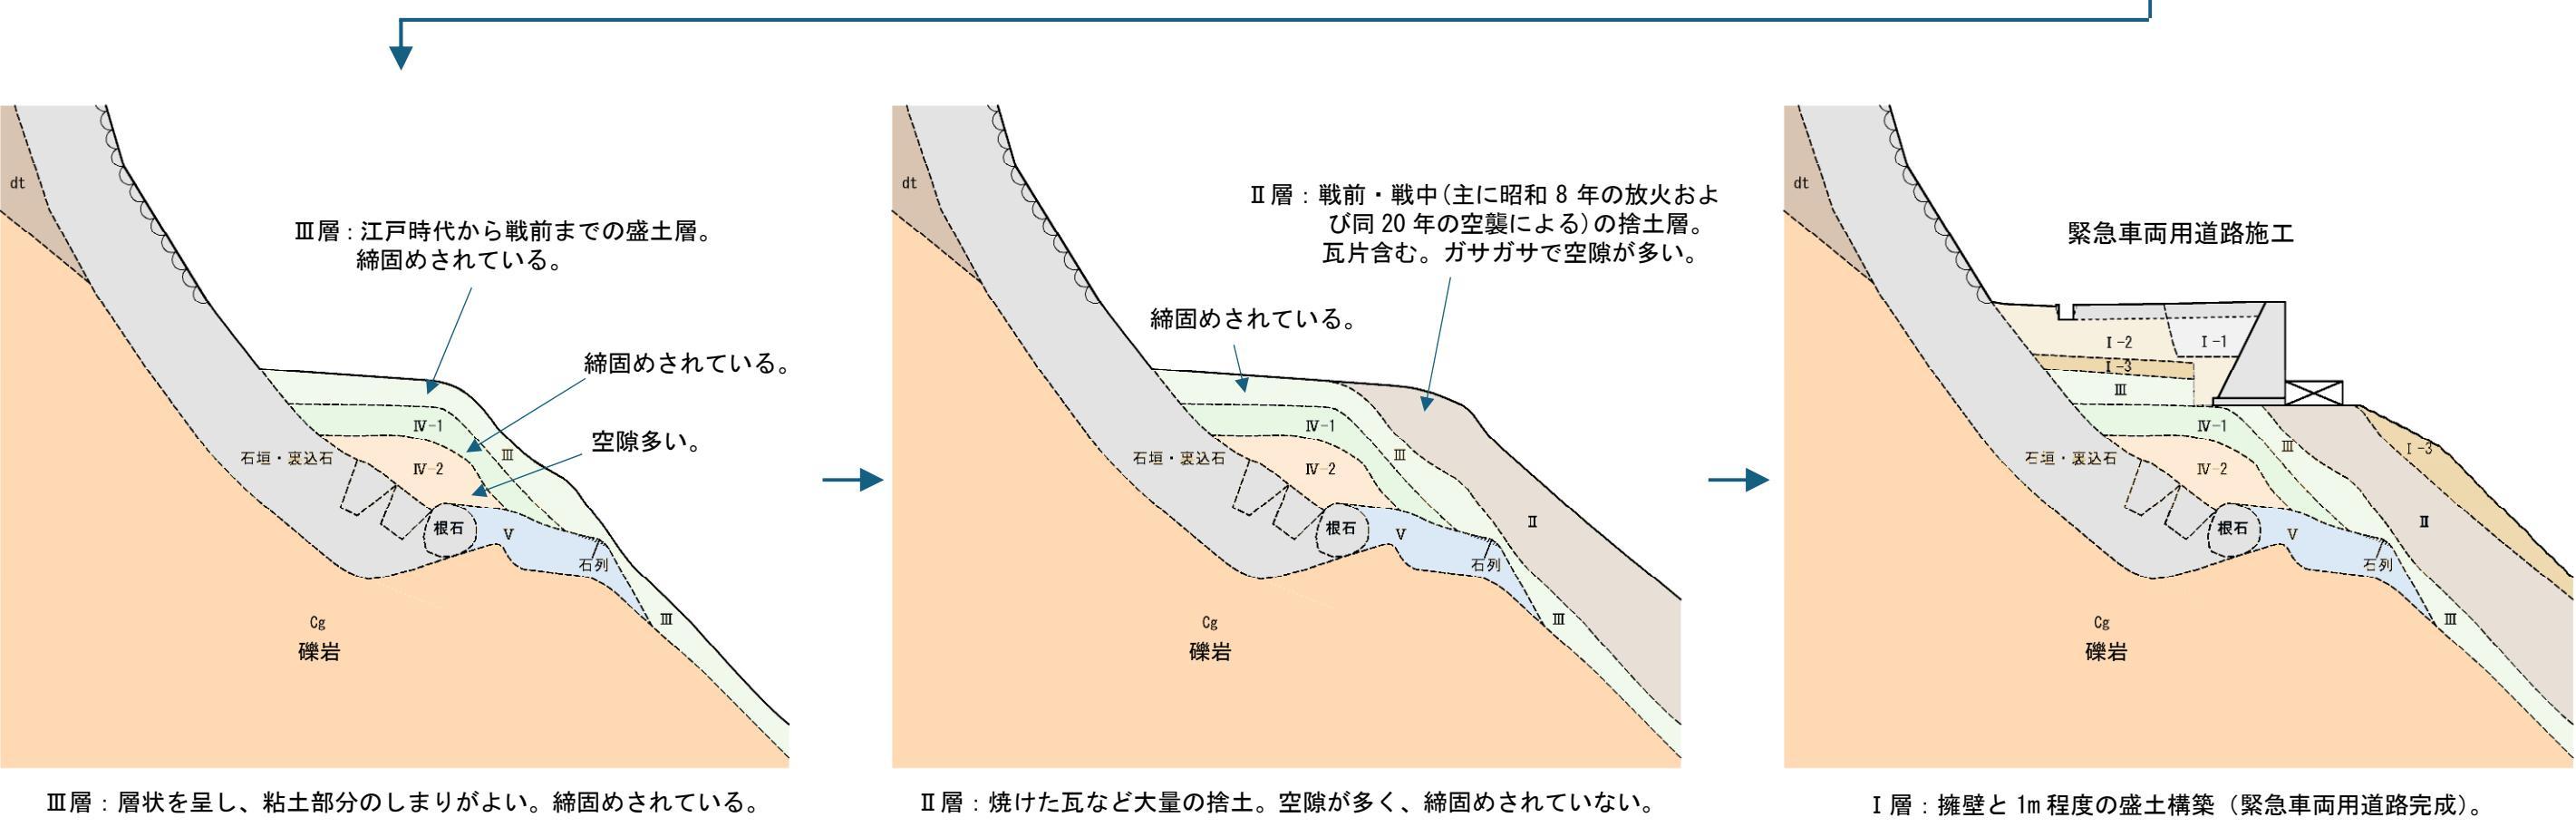
図 3.1-9 石垣の構築(1602 年)から緊急車両用道路完成までの各土層の形成過程(A-1 測線(YSP20 付近))

- ・ 松山城の築城期以降の盛土(Ⅲ、Ⅳ-1 層)は、空隙が多い盛土(Ⅳ-2 層)の 上位に締固められた整地層(Ⅳ-1層)が覆い、その上位にⅢ層が覆う。こ れらは、古いものでは築城直後から約400年間、新しいものも戦後から約 50年間残存しており、比較的安定性が高いと考えられる。
- 一方、7/12の土砂流出(斜面崩壊)の素因となった捨土層(Ⅱ層)は、Ⅲ 層の谷側に張り付くように(地形なりに)分布しており、過去に谷側に破 棄された瓦等の異物が全体を覆い(不均質な)土層となっている。
- ・ また、緊急車両用道路は、主に築城期以降の盛土(Ⅲ、Ⅳ-1 層)および戦後 の盛土(I-3層)上に構築されているが、重力式擁壁の基礎の一部は、不均 質な捨土層(Ⅱ層)にかかる配置になっている。

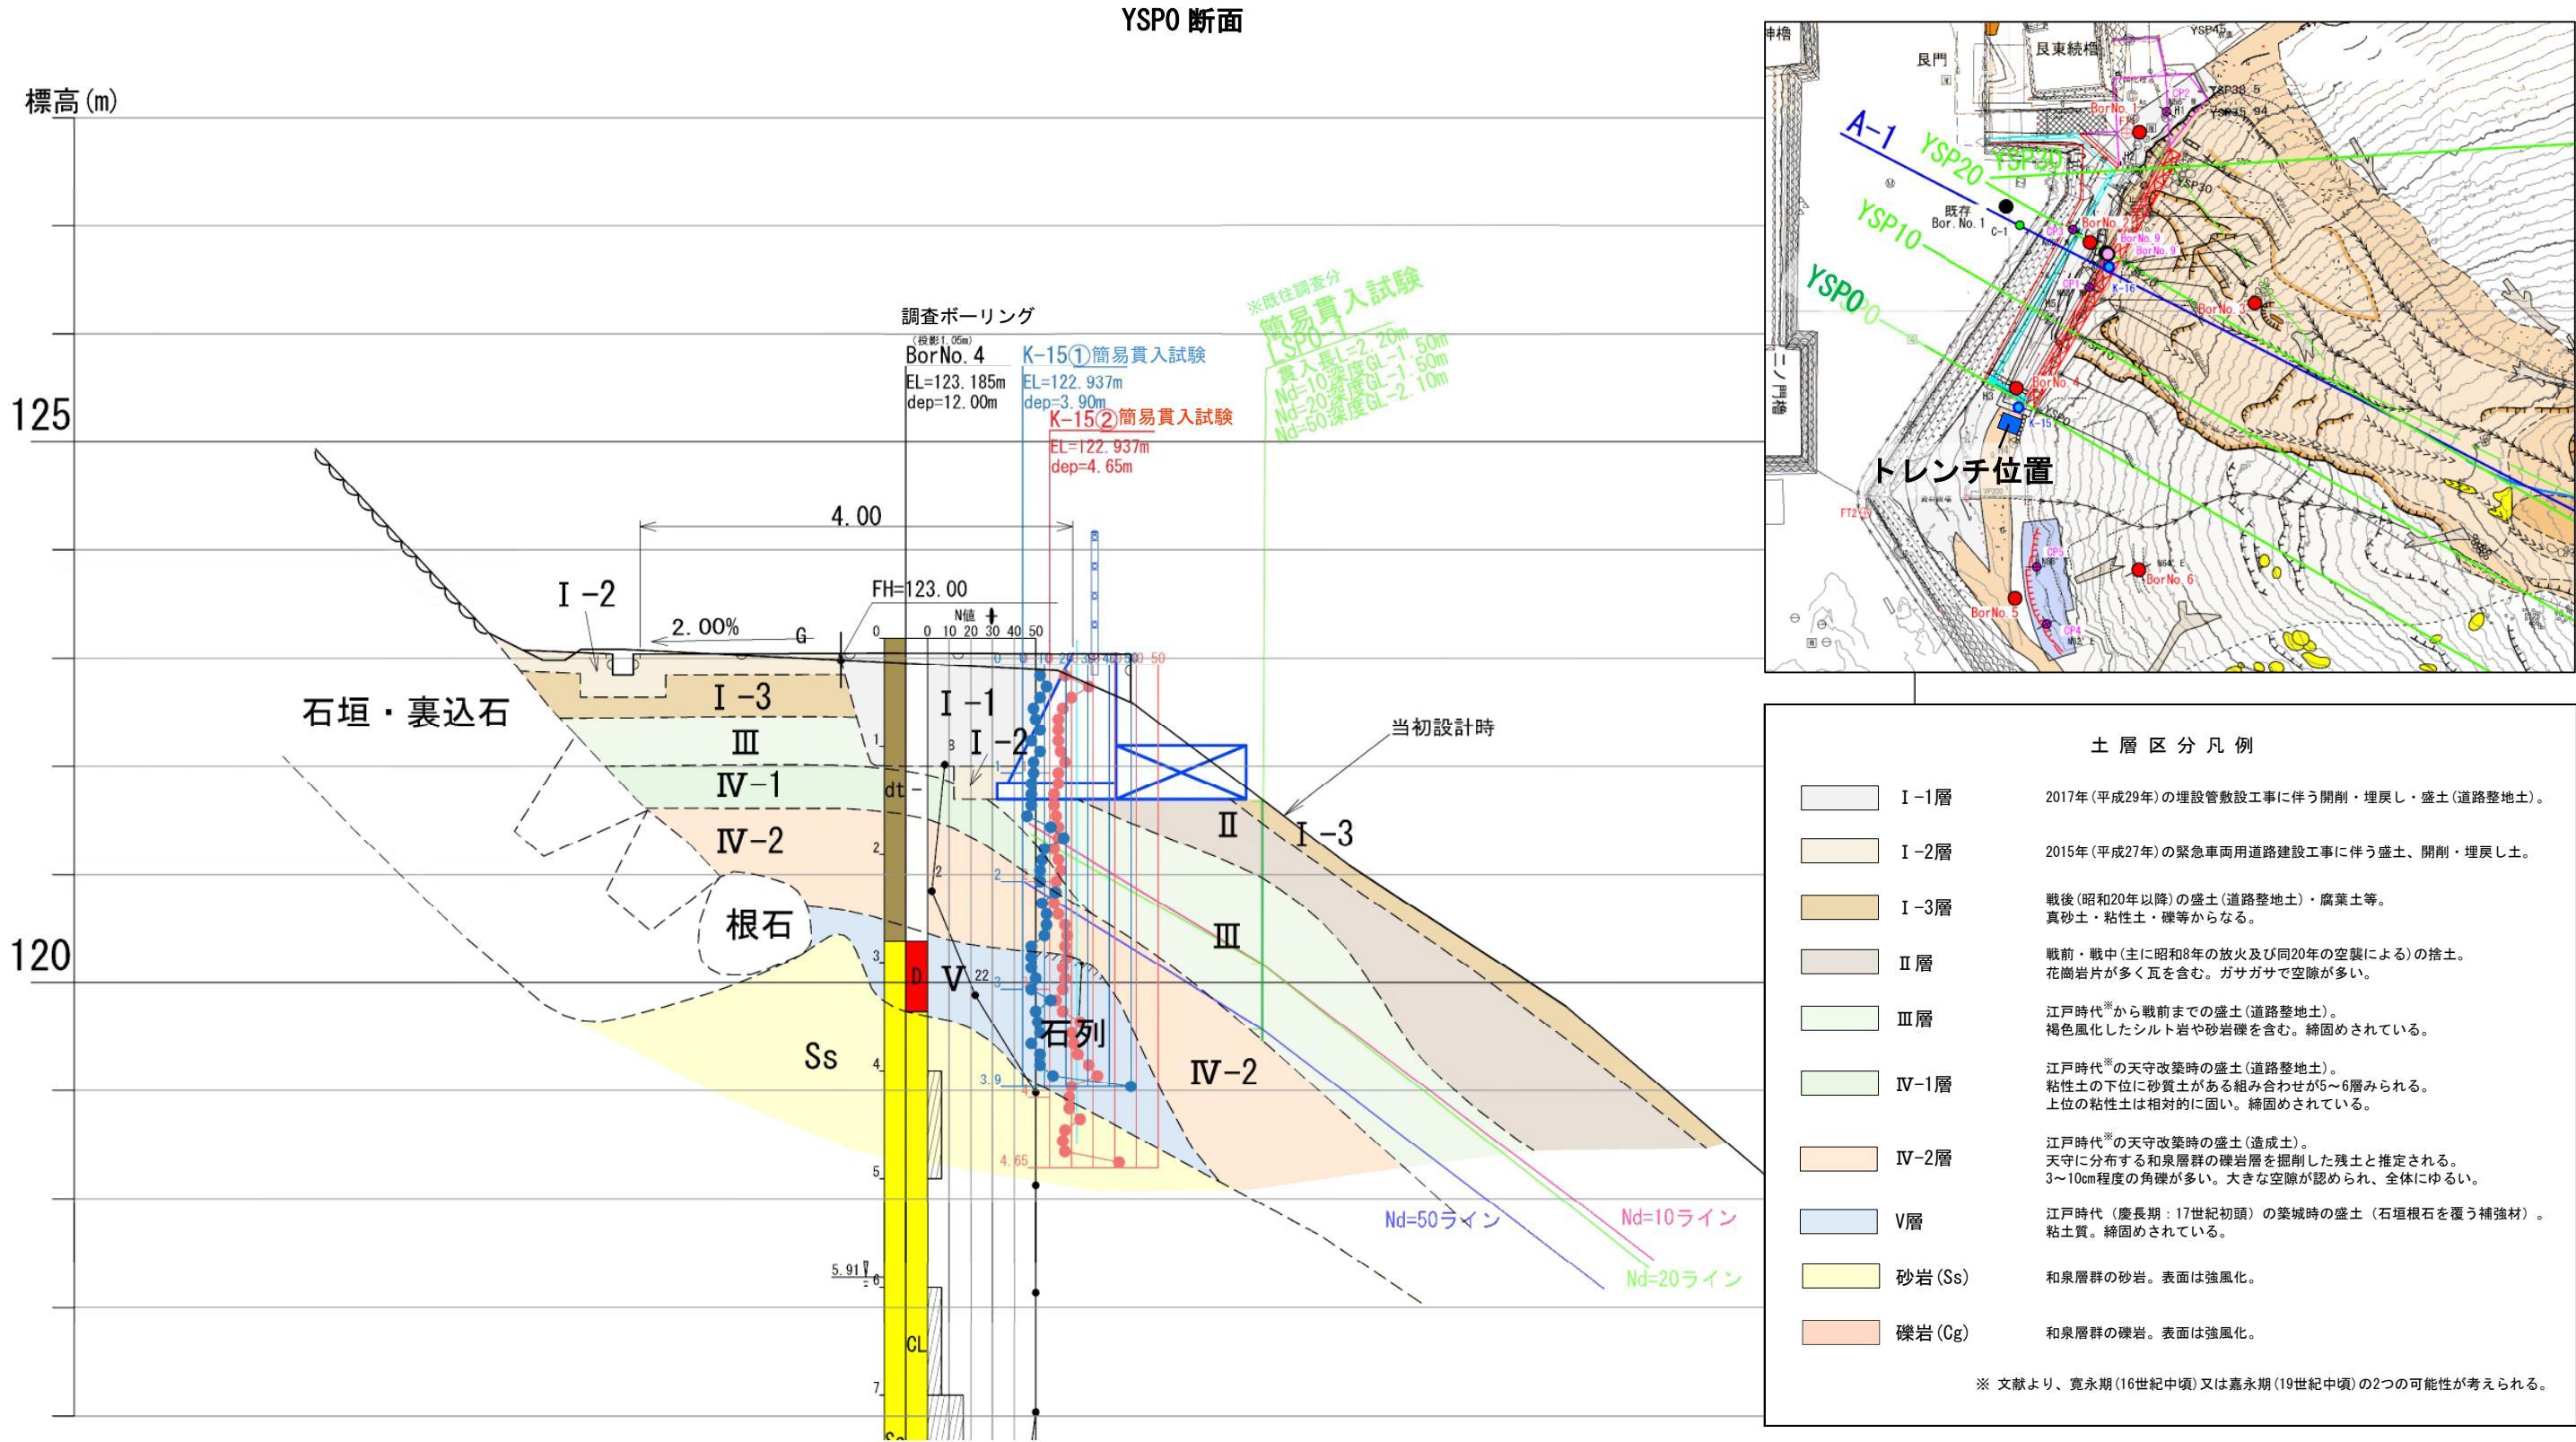
図 3.2-2 トレンチ調査の結果を反映した YSPO 測線の地質断面図

- ・ トレンチ調査の結果を踏まえ、YSP0 測線で想定される土層分布を整理し図 3.2-2 に示す。
- ・ 参考として、トレンチで確認した各土層の強度を把握するため、トレンチ調査の脇(トレンチ壁面から約 0.5m 終点側)で簡易貫入試験(K-15)を実施した。簡易貫入試験結果は、図 3.2-3の断面図に示した。
- ・ 試験の結果、各土層で Nd 値に大きな差異は見られなかったが、道路盛土の I 層と捨土層である Ⅱ 層は Nd 値に バラつきがあり概ねNd値10以下であるのに対し、江戸時代~戦前までの盛土であるⅢ層・Ⅳ-1層などの整地 層は、一部で礫打ちが見られるものの、全体に Nd 値が安定する傾向にある。

- ・ A-1 断面を作成するにあたり、上記以外にボーリング No.2 孔の試掘時の土層状況や、今後の設計検討に際し追 加で実施されたチェックボーリングNo.9、No.9¹孔のコア状況、周囲で実施された簡易貫入試験結果等を参考 とした。
- 図 3.2-3 に A-1 測線 (YSP20 付近) における土層区分を反映した地質断面図を示す。 図 3.2-2 に示す YSP0 測線の断面図は、擁壁の基礎が主にⅢ層(江戸時代から戦前までの整地層)に位置するのに 対して、図 3.2-3 に示す A-1 測線(YSP20 付近)の断面図は、擁壁基礎の多くがⅡ層(戦前・戦中(主に昭和8年) の放火および同20年の空襲による)の捨土層)に位置する。

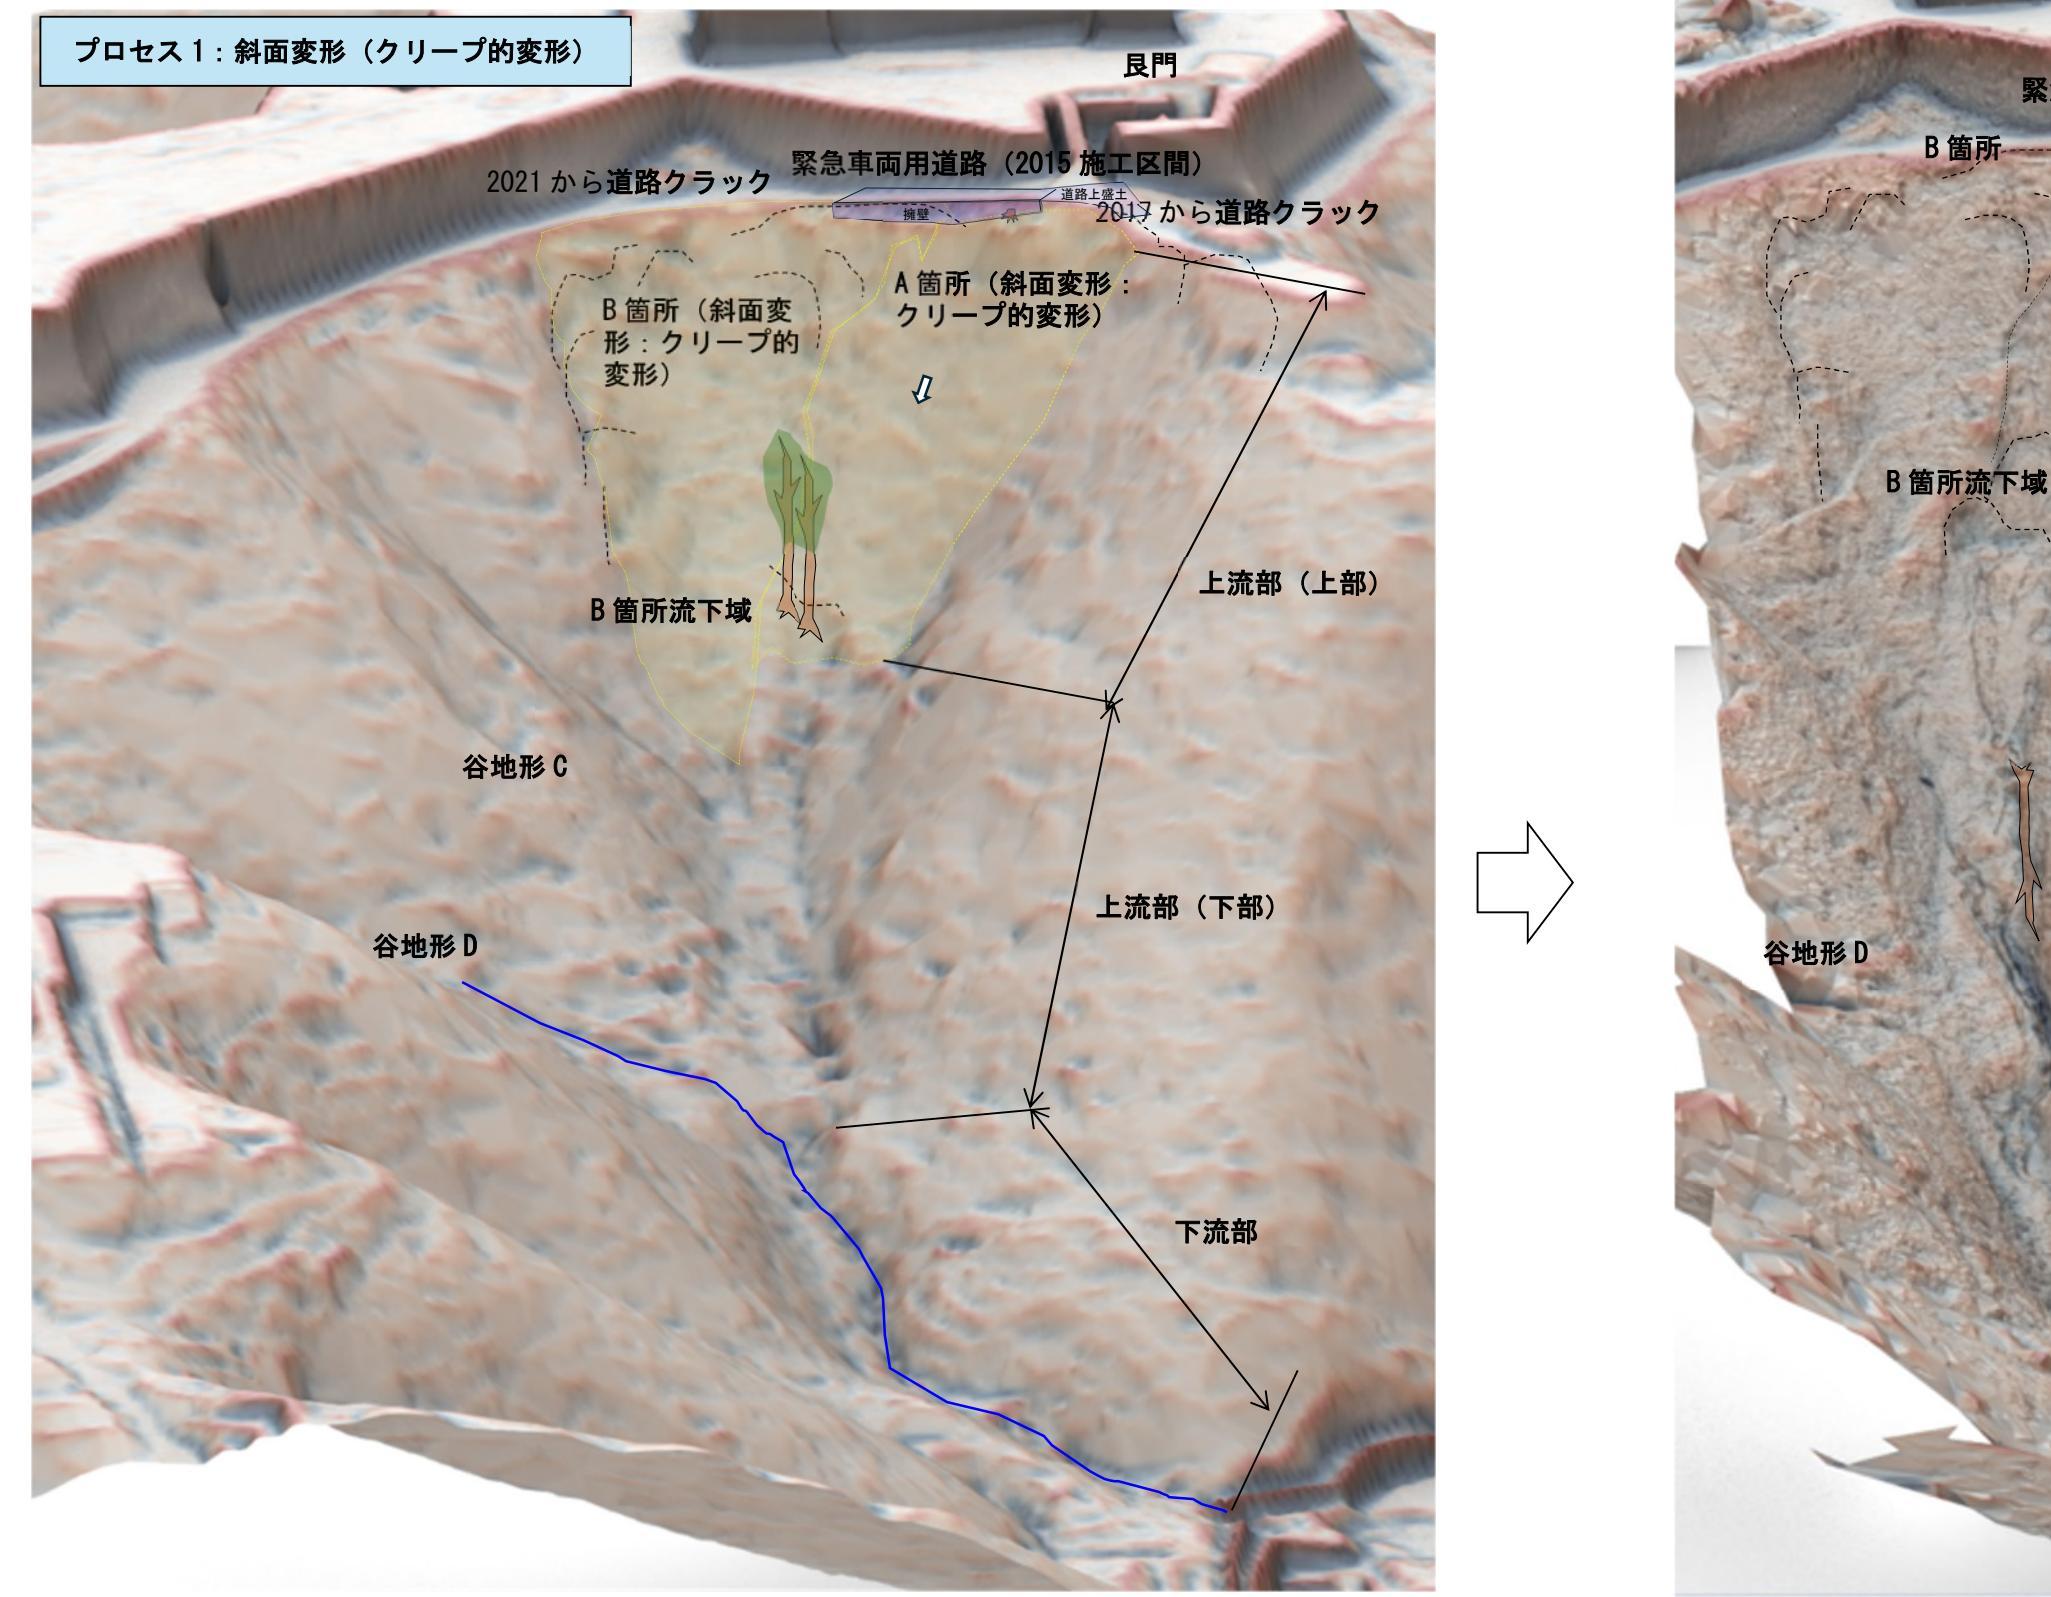
図 1.1-1 プロセス1:被災前の斜面変形の範囲

被災前地形:捨土が厚い範囲は斜面変形が進行(道路クラック形成) 鳥観図(2016 年地形データ)

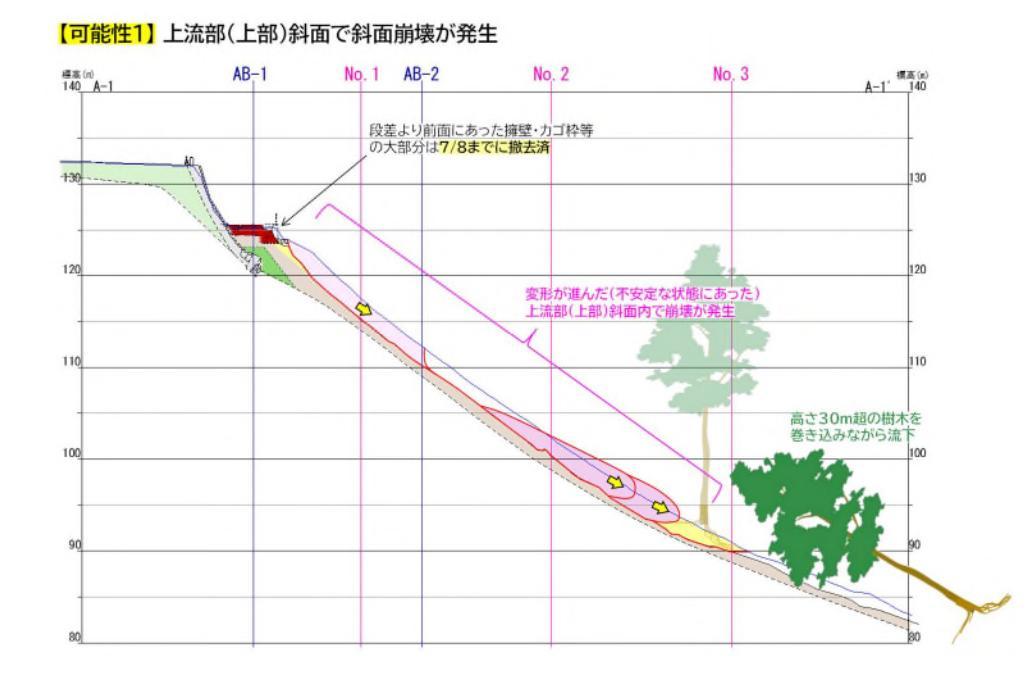
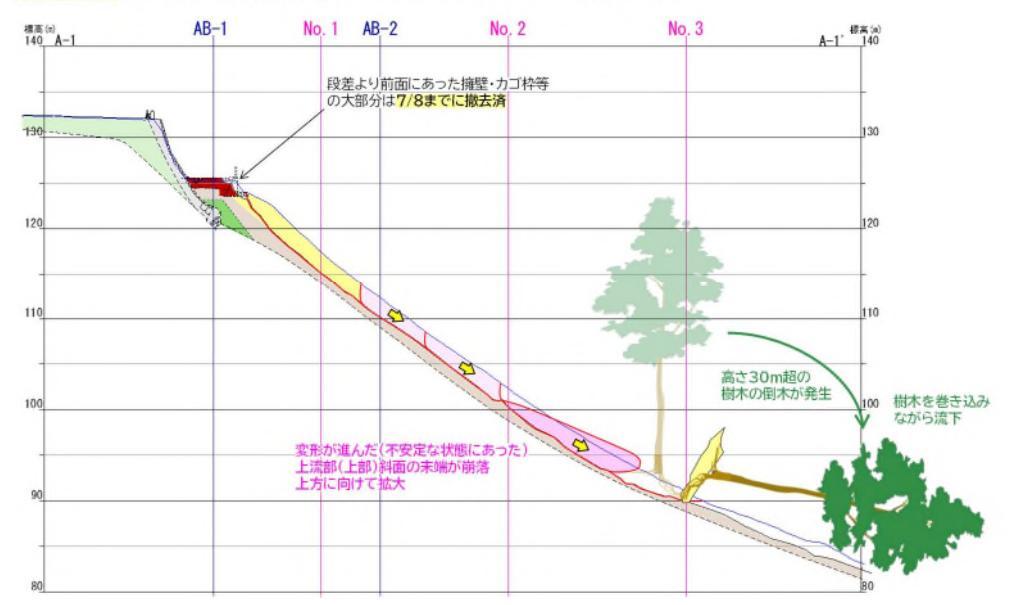
図 1.2-2 上流部(上部)斜面における1回目の土砂流出(斜面崩壊)の2つの可能性(資料4より再掲)

- 1) 斜面崩壊発生の2つの可能性
- ・ 第3回検討委員会では、標高90m付近に樹高30mの巨木が存在していたことを踏まえ、上流部(上部)か らの土砂流出について、2つの可能性が示された(図1.2-2)。
- 「可能性1」もしくは「可能性2」は、安定解析や現地踏査・地形判読(後退性すべり地形の存在など) から双方の可能性があることが示されている。しかし、崩壊痕跡がすべて流出しているためいずれかを特 定することは困難である(第3回委員会協議内容 本委員会資料5)。

【可能性2】 上流部(上部)斜面末端にあった巨木の倒木により崩壊が発生

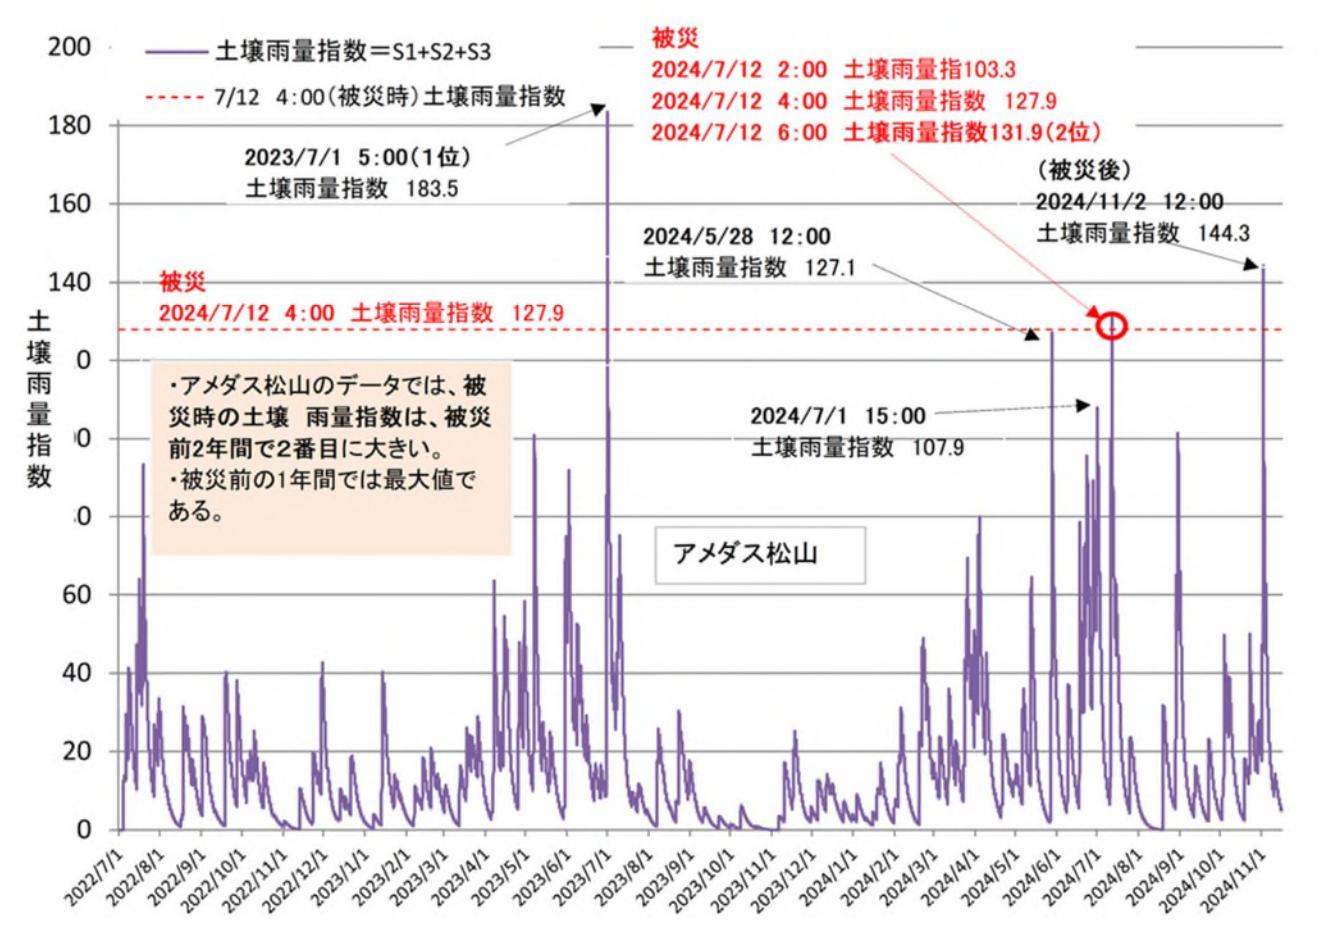
図 1.2-3 2022/7/1~2024/11/15 までの土壌雨量指数の比較(アメダス松山): 再掲

- ・ 降水量の少ない7月12日に被災した理由について検討するために過去2年の土壌雨量指数を図1.2-3に 示した。
- ・ 2024 年 7 月 12 日の時間雨量や累積雨量は小さいが、土壌雨量指数が被災時前の 2 年間で第 2 位である。 特に 7/12 は被災前の1年間では最も斜面の安定性が低い状況であった(参考: 2023/7/1 5:00 土壌雨量 指数183.5 (過去2年で1位))。
- ・ なお、記録的な豪雨であった被災後の 2024/11/2(応急対策実施後)の土壌雨量指数は 144.3 であり、被 災時の土壌雨量指数を超過した。しかし、この降雨による新たな変状は発生していない(本委員会参考資 料)。

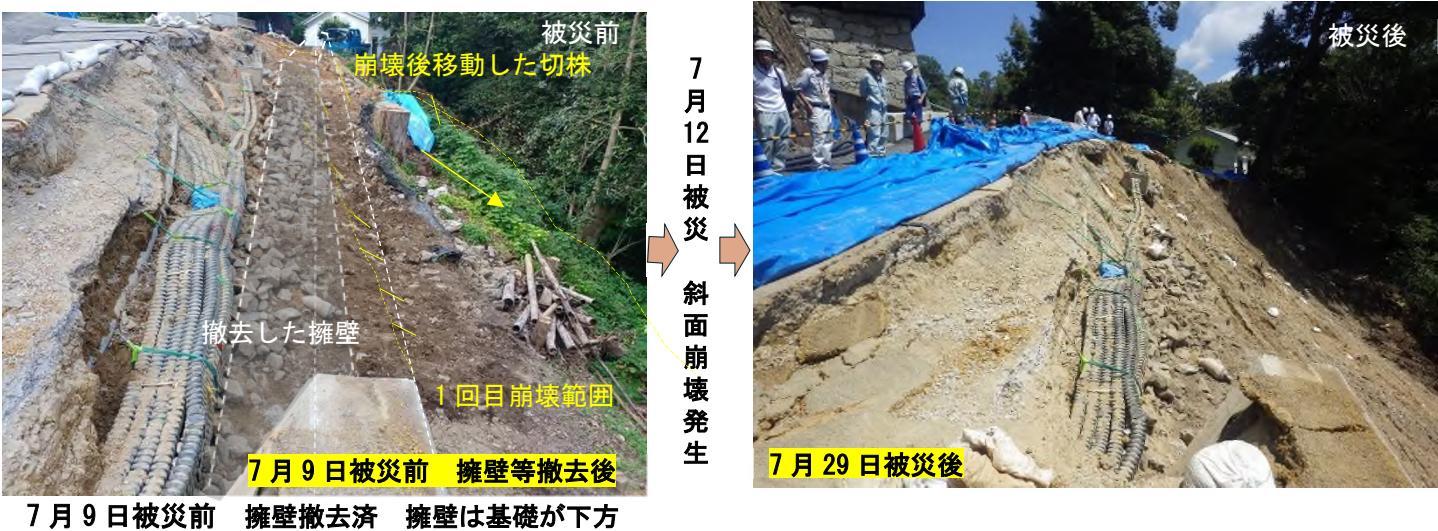
図 1.2-4 被災前(擁壁等撤去後)と被災後の比較写真

- 5)緊急車両道路の構造と土砂流出(斜面崩壊)の範囲【本委員会資料7】
- ・トレンチ調査により、緊急車両用道路の擁壁・盛土とその下位の旧盛土の状況、1回目の土砂流出面(斜) 面崩壊)と緊急車両道路の位置について整理した。
- ・ 斜面変形(クリープ的変形)と土砂流出(斜面崩壊)の関係や、緊急車両用道路と斜面崩壊の関係を整理 した結果、道路擁壁区間(SP0~34)のうち、SP0~SP28区間は、擁壁基礎及び撤去すみの擁壁基礎跡の 下方斜面から崩壊している。SP28~SP34区間は、擁壁基礎跡の幅1m程度の土砂が流出している(図 1.2-4、図 1.2-5 及び資料7 図 2.5-1)。
- ・ 資料7の地質断面図から、擁壁は、SP20付近ではⅡ層とⅢ層にまたがるように設置されており、盛土は 緊急車両用道路として 1m 程度であった。緊急車両用道路直下の斜面崩壊により流出した土層はⅡ層(捨 土層)主体であり、その下位(背面)に分布するⅢ層(整地層)は、崩壊・流出していない(図1.2-5~ 図 1.2-6 及び資料7 図 3.2-5)。

SP9~SP28 区間(写真手前)は撤去後の擁壁手前の斜面を滑落崖として崩壊が発生し、SP28~34(写真奥側)は、擁壁基 礎跡の幅である約1mの土砂が流出している。ただし、ここから流出した土砂は数m下方の斜面で停止している。

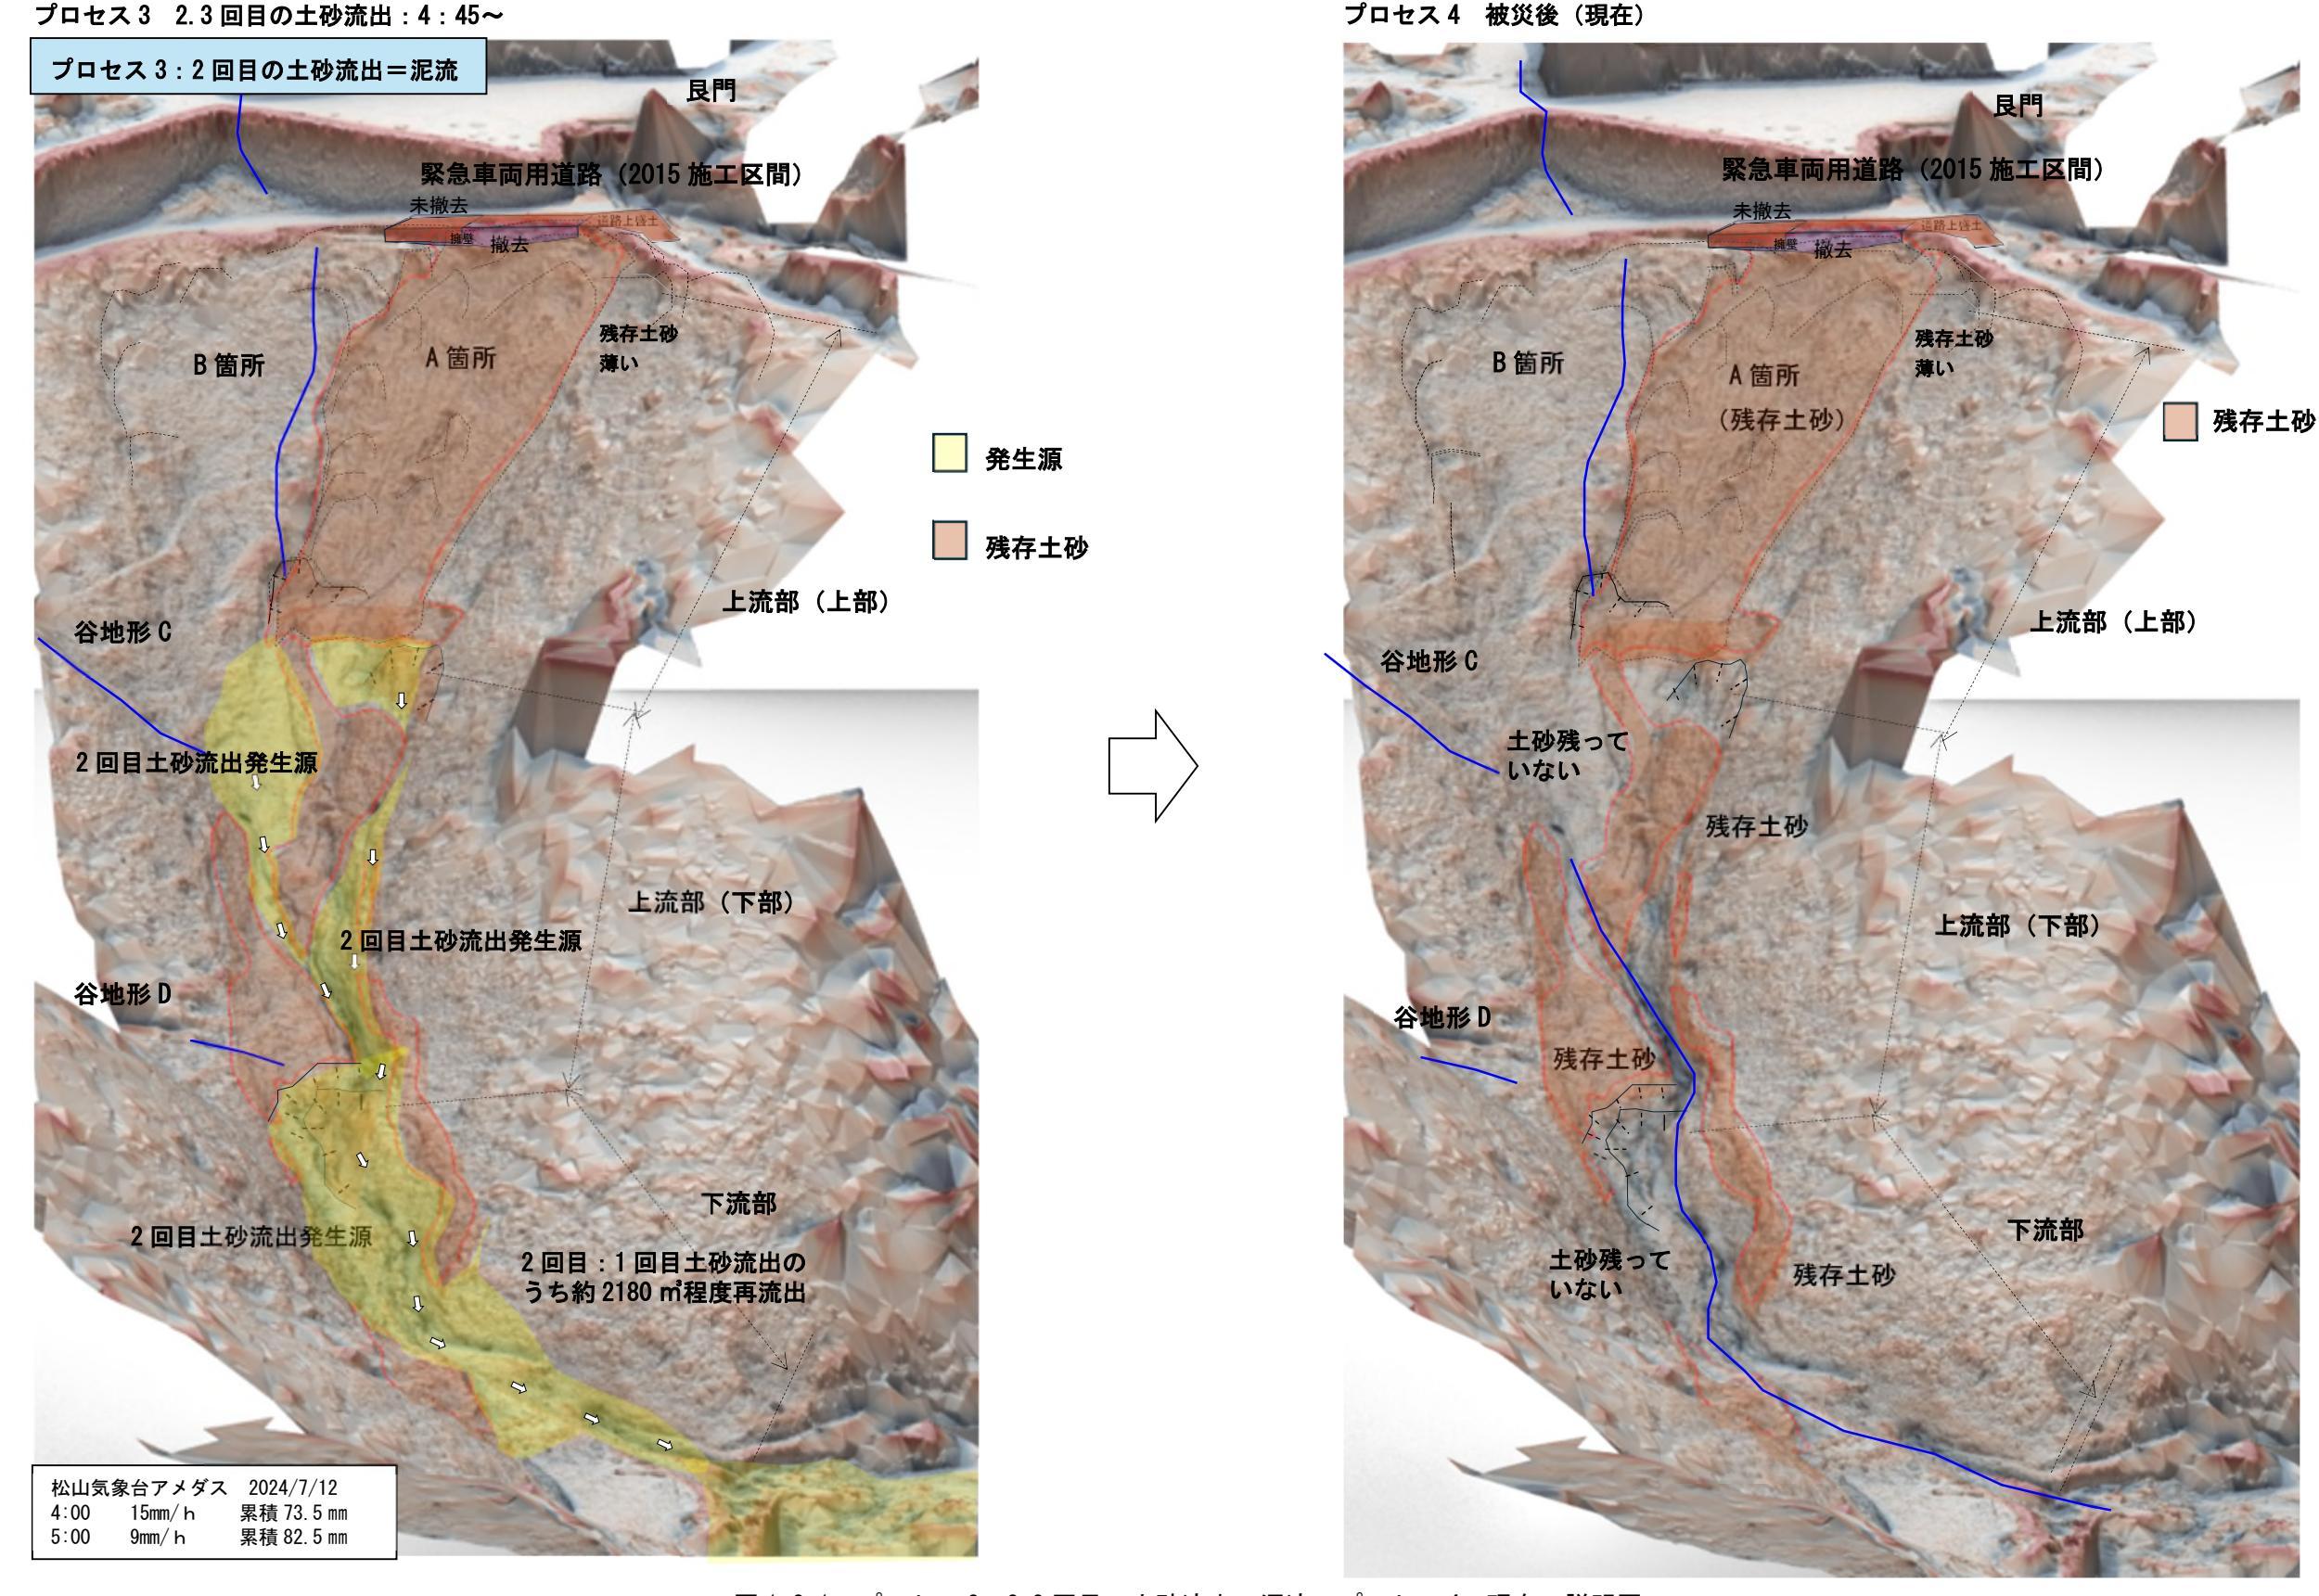
図 1.3-1 プロセス 3:2.3 回目の土砂流出=泥流→プロセス 4:現在 説明図

- 1.3 2・3回目の土砂流出(泥流)について(プロセス3→プロセス4)
- ・ 1回目崩壊と2回目泥流の間に貯留された表流水が水深14cm程度あれば、渓床勾配が最低4°程度の渓流でも泥流が流下し、民家に達する場合があることが計算で示された。

- Manning 式に基づく等流計算(水路幅 0.5m、両側岸 1.5 割の三角形断面)によると、被災時の水深は、 14cm 程度である。
- ・ 礫径 20mm (=2cm)、水深 14cm の場合、渓床勾配が 4°以上で土石流化することが確認された。
- ・ 当該渓流の堆積土砂が存在した渓床勾配は約14°であることから、今回の雨量状況を踏まえると<u>堆積土</u> 砂は土石流(泥流)化したと評価できる。
- (3)2・3 回目土砂流出(土砂流下)の流下速度の算出【本委員会資料 6】
- ・ 擁壁は1回目に倒壊したあと、一部は残存していた。その後の2・3回目の泥流は速度が遅く、残存擁壁 は倒壊させていないと判断した。
- ・ 想定した 2・3 回目の土砂流出(泥流)の速度は 2.06m/s であり、上記想定のように擁壁の倒壊を発生さ せる大きさでは無かった。

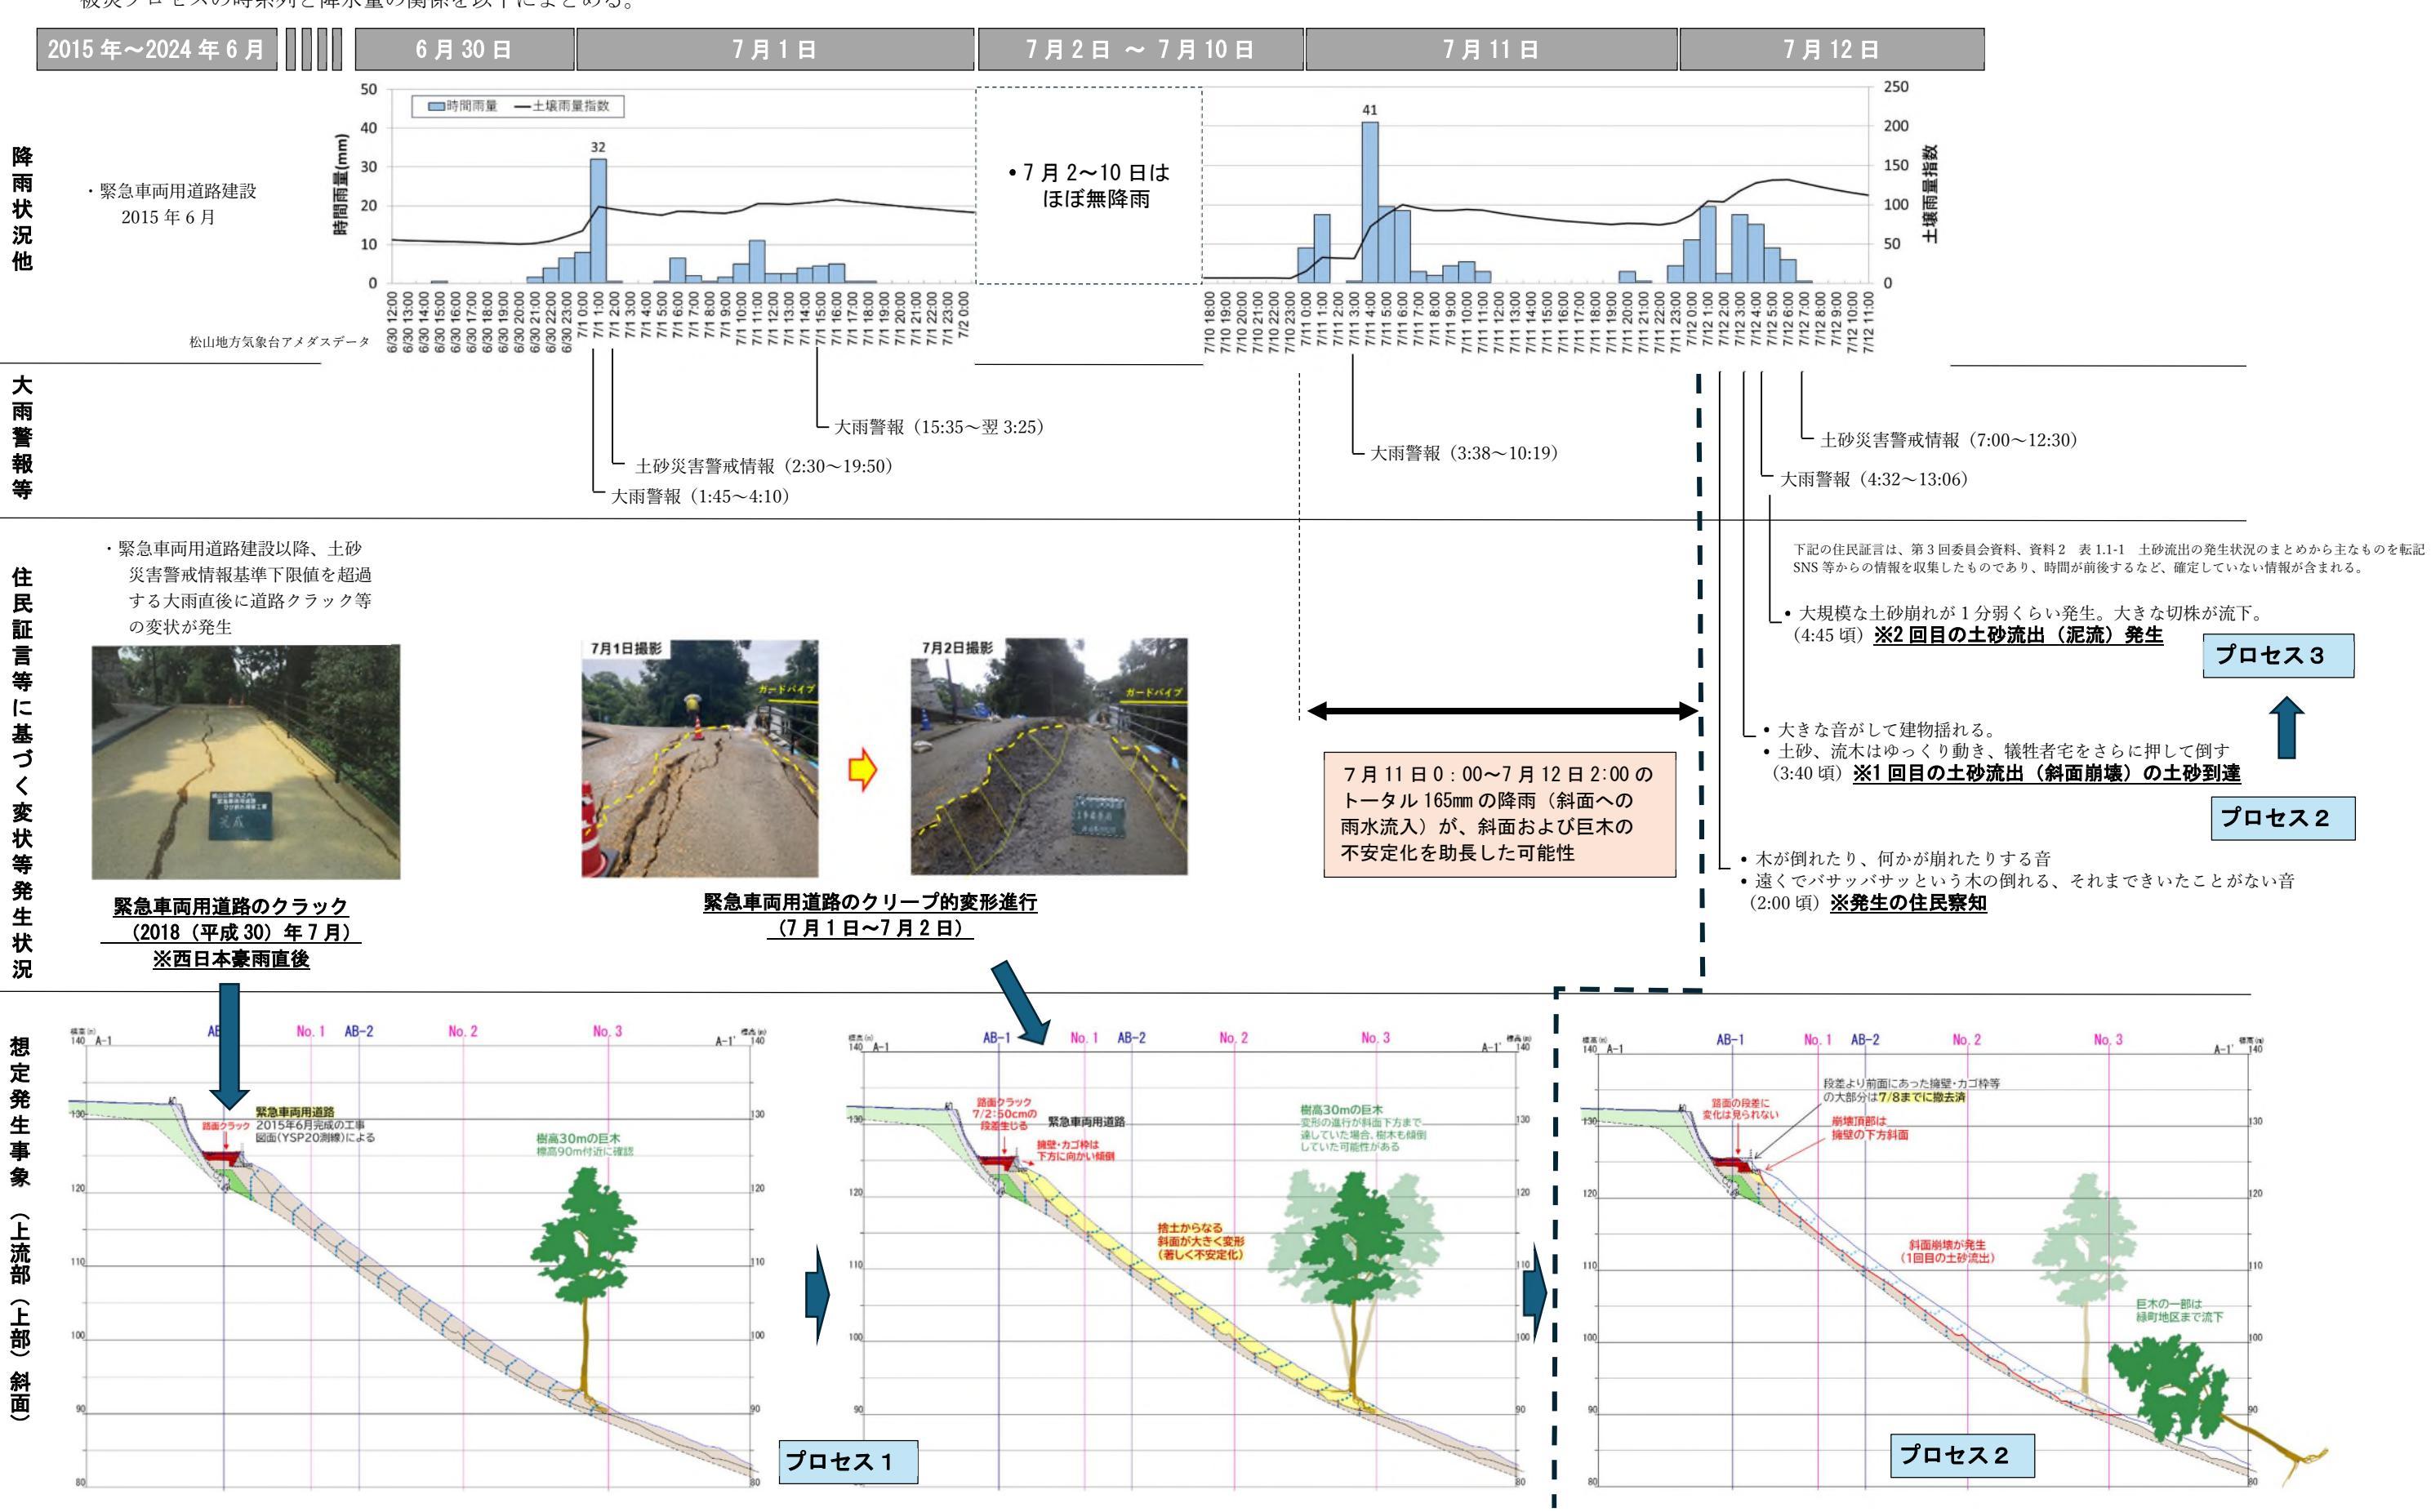
図 1.3-2 緊急車両用道路建設~7月12日の災害発生までの降雨状況、住民証言、発生事象の時系列的整理

被災プロセスの時系列と降水量の関係を以下にまとめる。
