## 松山市緑町土砂災害対策技術検討委員会

### 第 5 回委員会資料

#### 第 4 回委員会の確認事項【松山市】

令和 7 年 1 月 30 日

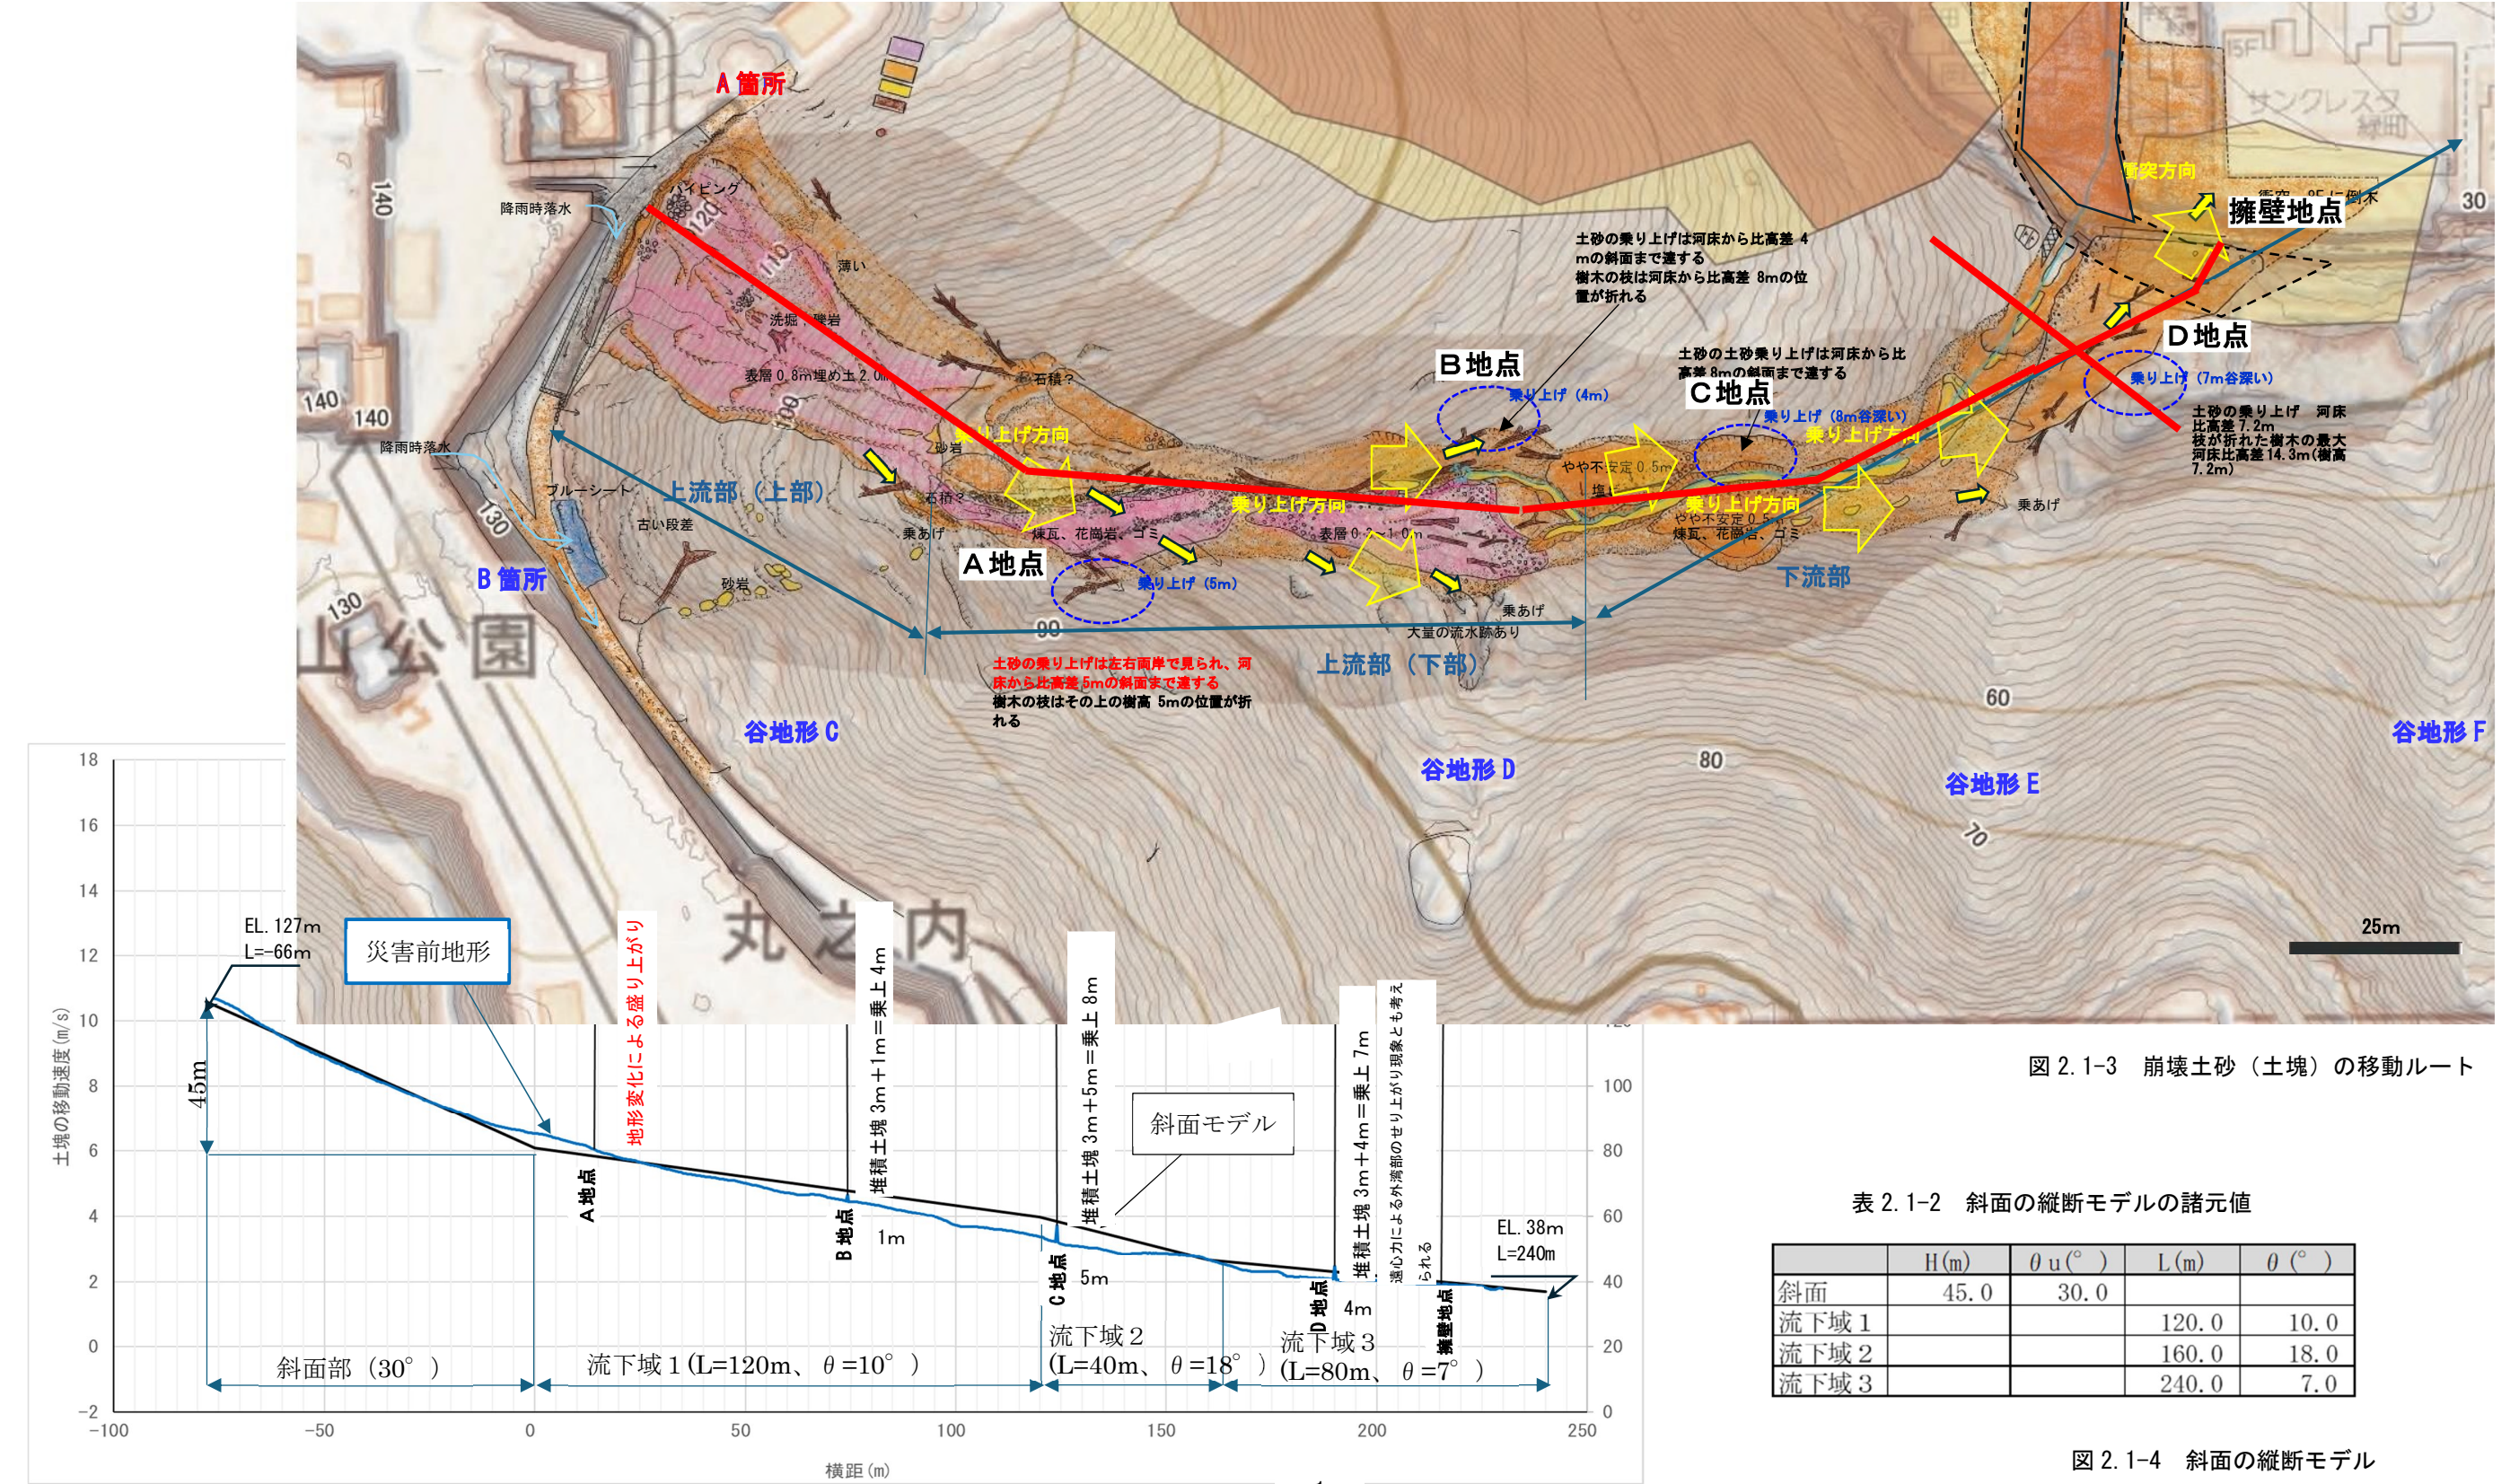
図 2.1-4 斜面の縦断モデル

- ・ 斜面の縦断モデル作成のため、崩壊土砂の移動ルートを設定し（図 2.1-3 の赤線）、移動ルート沿いの被災前の地形データを踏まえ、斜面の縦断モデルを作成した（図 2.1-4）。見通し角は  $H/L=89/306$  ( $16.2^\circ$ ) である。
- ・ A地点は地形変化による盛り上がりで、“遠心力による外湾部のせり上がり現象”と想定されるのはD地点、B、CおよびD地点（流下方向からは乗り上げ現象とも考えられる）において、移動土塊厚 3m と想定し、現地踏査で把握した乗り上げ高さをそれぞれ +1m、+5m、+4m とマーキングした。
- ・ マーキングした地形の上面を包絡するように、斜面モデルを設定した（表 2.1-2）。つまり、乗り上げ到達箇所を経由（乗り越える）して被災箇所まで到達する条件を検討した。

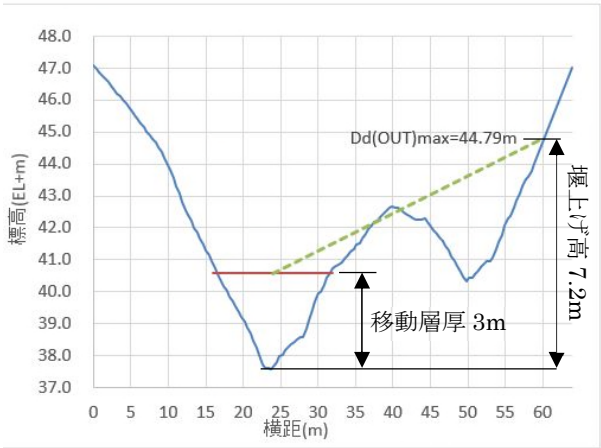
●計算結果

$$D_{d(OUT)max} = 3.00 + 7.9 \frac{16.00 \times 7.00^2}{9.81 \times 150.00} = 7.20 \text{ m}$$

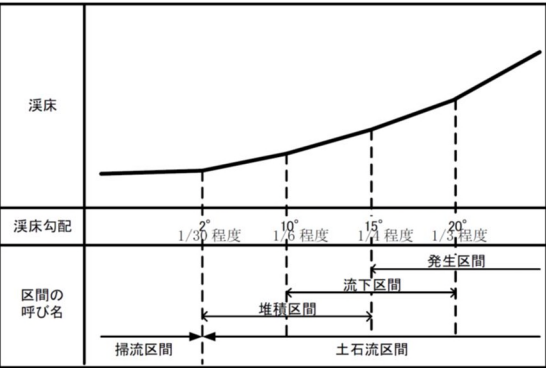
図 3.2-1 土砂移動の形態の渓床勾配による目安<sup>7)</sup>

- 図 3.2-1 に土砂移動の形態の渓床勾配による目安を示した。当該溪流のうち堆積土砂が存在した範囲の勾配は約 14° である。これは、一般的な土石流溪流（実績による発生区間の勾配 15° 以上）に近い値であり、十分に土石流（泥流）化する可能性はあると評価できる。
- 参考までに、堆積土砂が土石流化するかどうか、土砂の礫径と流下部の水深を踏まえて評価を行った。
- 堆積土砂の最大礫径は、発災直後の愛媛大学の緊急調査で Dmax = 20mm であった（図 3.2-2 参照）。
- 流下部を流れる雨水（清水）流量については、アメダス松山の 10 分間雨量データを用いて、流域の雨水流出量を求める合成合理式より求めた。この場合の対象流域は前出の A=0.03km<sup>2</sup>、流出係数 f=0.9 とした。計算結果を図 3.2-2 に示す。流出計算結果では 3:00 頃に 0.20m<sup>3</sup>/s、4:00 頃に 0.18m<sup>3</sup>/s の流量が発生している。
- Manning 式に基づく等流計算（仮に水路幅 0.5m、両側岸 1.5 割の三角形断面としてみると）によると、この時の水深は、14cm 程度である（表 3.2-1）。
- 上記結果を踏まえ、高橋（1980）の土石流発生条件式により行った（表 3.2-2）、礫径 20mm (=2cm)、水深 14cm の場合の土石流発生判定では、計算上は十分土石流化する結果となった。
