松山市緑町土砂災害対策技術検討委員会
報告書（案）

令和7年1月30日

令和6年7月12日に松山城城山の北東側斜面が崩壊し、土砂が樹木とともに山裾の急傾斜地崩壊防止施設の擁壁を乗り越え、松山市緑町1丁目の住宅密集地に流れ込み、死者3名、住家被害として全壊3棟に及ぶ甚大な被害をもたらした土砂災害が発生した。

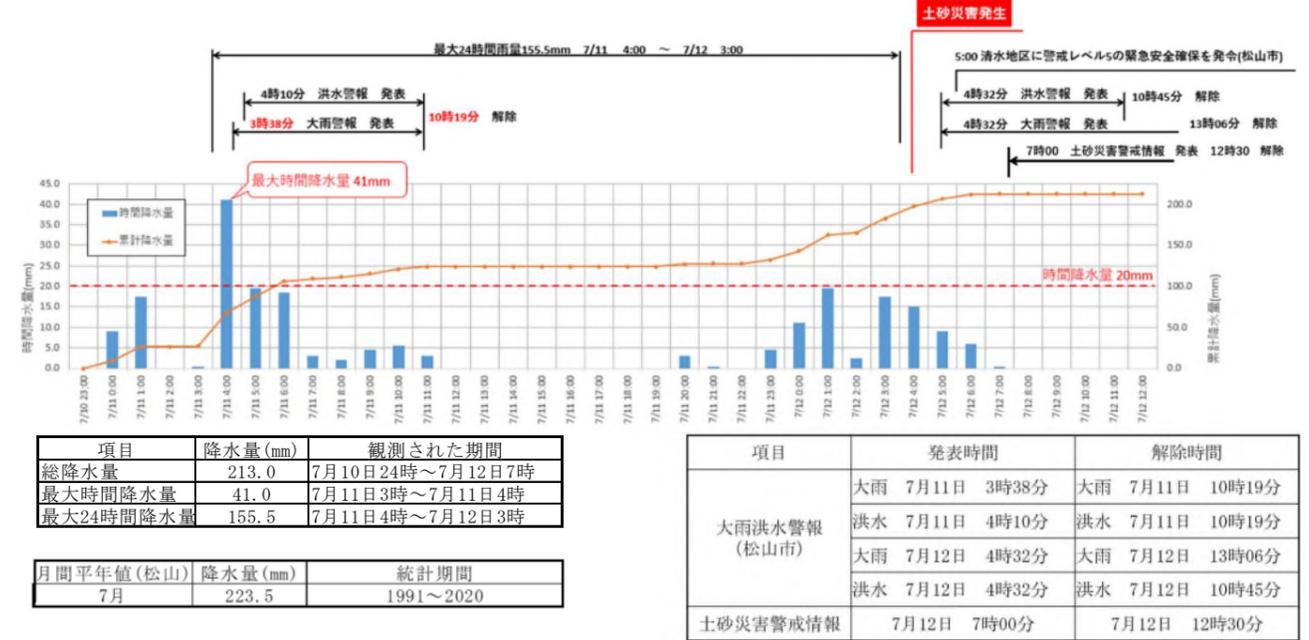
図 1.2-1 7/10 24時～7/12 12時までの時間降水量・累積降水量（松山気象台）※第1回技術検討委員会資料より引用

- 7/10 24時～7/12 7時までの総降水量は213mm、最大時間降水量は41mm（7/11 3時～4時）となっている。
- 7/12の土壤雨量指数は、被災前1年間では最大値を示す（被災前の1年間では最も斜面の安定性が低い状況）。

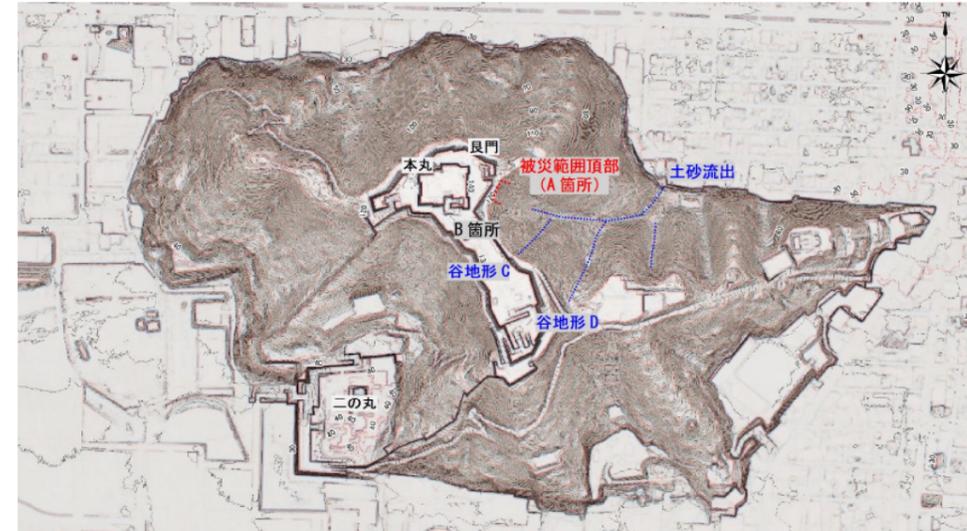
図 2.1-1 勝山（松山城）の微地形図（2016 航空レーザー測量成果より作成）

- 松山市中心部に単独峰として位置する勝山（城山）の山頂に松山城の本丸がある。本丸の周囲は40°程度の急斜面に囲まれており、本丸を中心として四方に谷地形が発達する。土砂流出発生斜面の頂部は、東に延びる谷地形の頭部にあたり、発生した土砂は谷に沿って流下している。谷地形の上方では約40°、下方は約20°の勾配を示す。
- 勝山（城山）の基盤地質は、北側は花崗閃緑岩、南側は礫岩、砂岩、泥岩層などの和泉層群から構成される。土砂流出の発生範囲は和泉層群分布域であり、谷地形沿いに砂岩および礫岩の露頭が確認される。

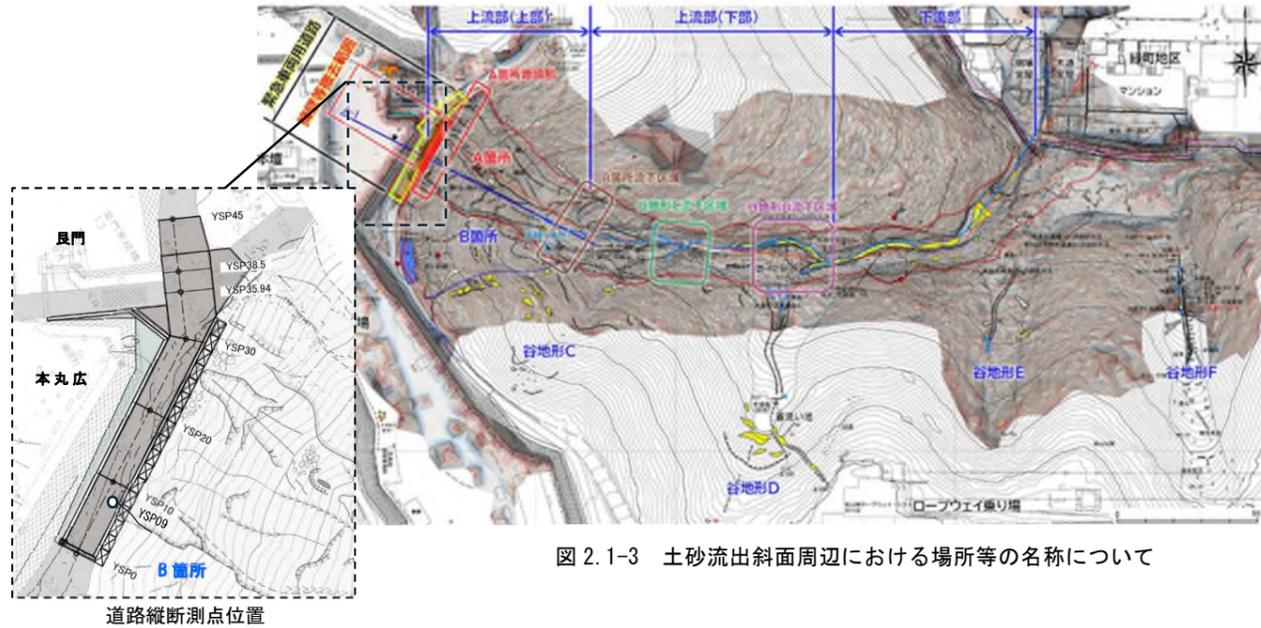
- 土砂流出発生斜面の区分：上流部（上部）、上流部（下部）、下流部
- 斜面および谷地形の名称：A箇所（土砂流出の発生源）、B箇所（路面変状あり）、谷地形C～F
- 緊急車両用道路：2015年（平成27年）度以降に構築された盛土区間を指す
 - ※ A箇所とB箇所は同一の谷地形に位置し、本丸広場の石垣屈曲部が谷地形の中心にあたる。緊急車両用道路区間のうち、YSP9付近から終点側（北側）の区間がA箇所源頭部に、YSP09から起点側（南側）がB箇所源頭部に位置している。

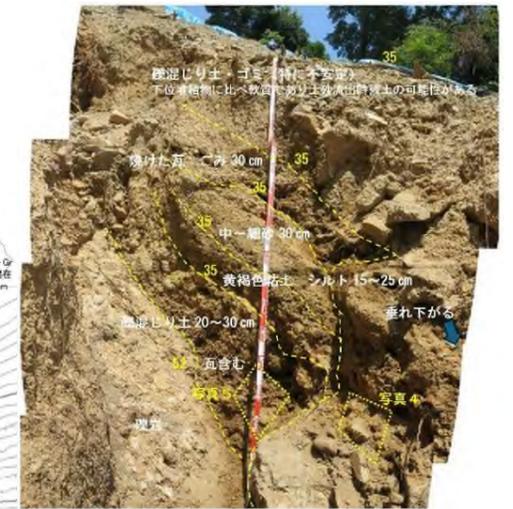
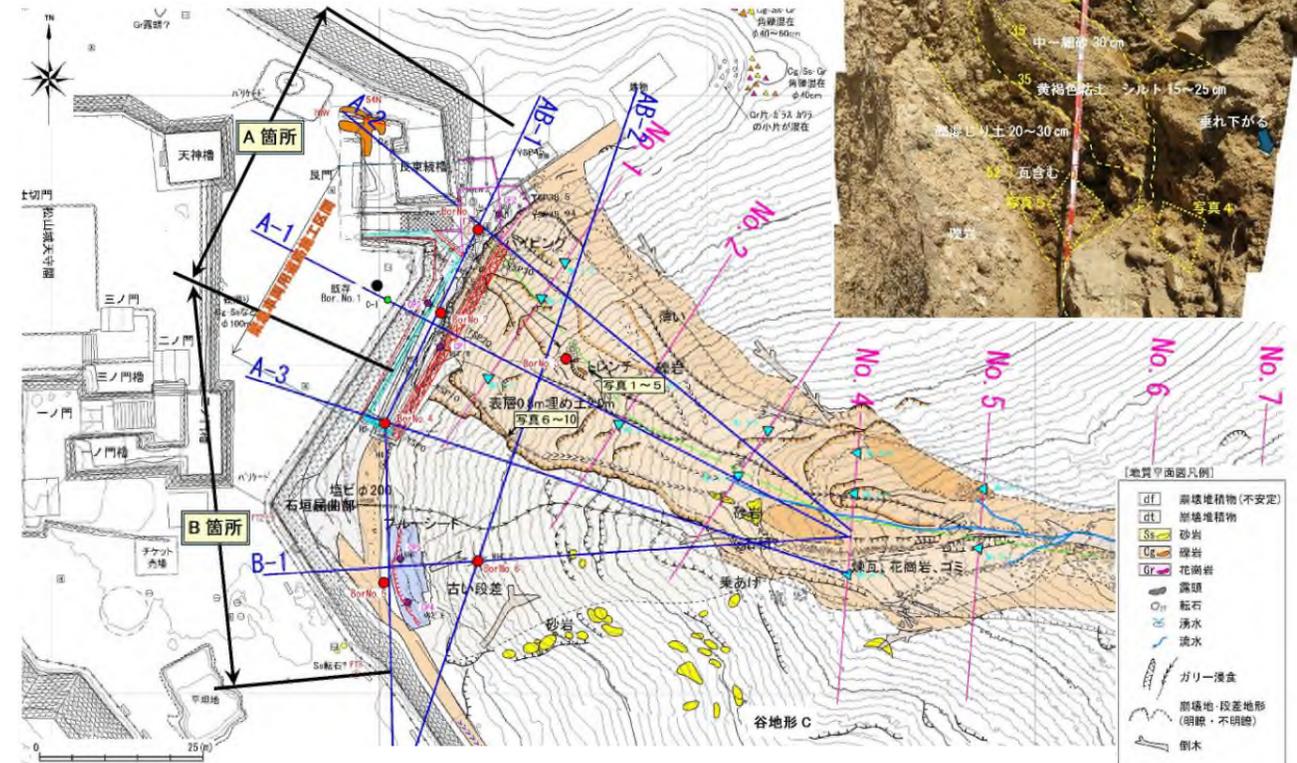
図 2.2-2 （下）地質平面図（A箇所およびB箇所）、（右上）A箇所斜面に残存する捨土層

- 土砂流出の発生源であるA箇所と隣接するB箇所は、軟質な“捨土”を含む堆積物に覆われている。捨土を含む堆積物は全体に軟質で表層は空隙が多く、不均質で細粒分に乏しく、含水比は小さい。
- A箇所・B箇所ともに基盤岩との境界部に瓦片が認められており、地表から基盤岩までの全深度に捨土が分布する。捨土を含む堆積物の厚さを被災前地形と比較すると、A箇所が厚く（3.5～7m）、B箇所が薄い（1～3m）。

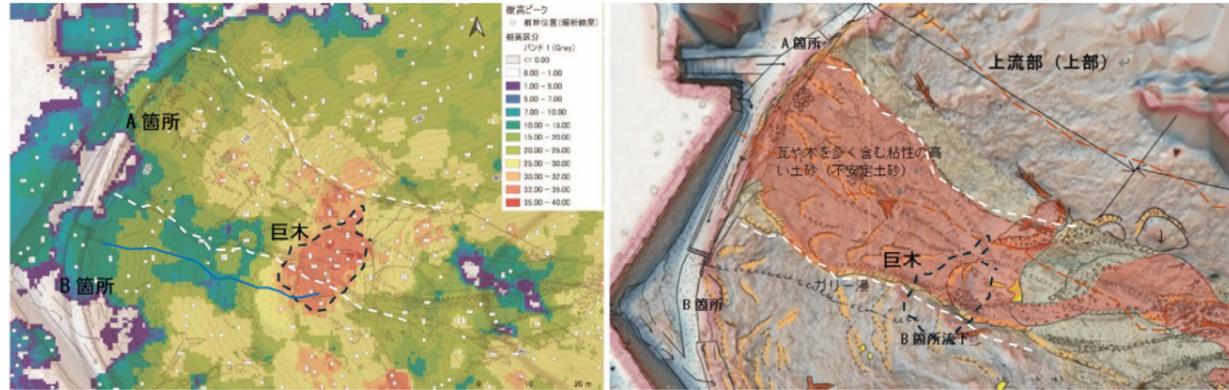
図 2.3-1 上流部（上部）斜面のレーザー生データの密集部から想定した樹幹概略位置と樹高

- ・ 上流部（上部）＝A箇所急傾斜斜面下方には、樹高30m以上の樹木が存在していた。
- ・ B箇所は周辺に比べ樹高が低い（10m以下；過去に崩壊していたため、樹齢が若く樹高が低くなっている可能性がある）。

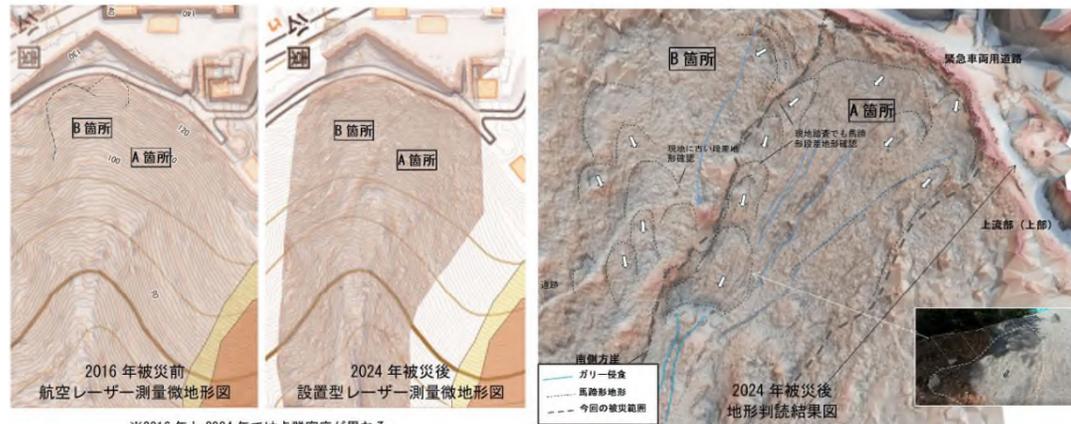
図 2.3-2 3次元地形図を用いた地形判読結果図

- ・ 3次元地形図を用いた地形判読結果図より、A箇所（土砂流出箇所）では、2024年の被災後の微地形図から複数の馬蹄形地形（崩壊跡）が判読できるが、被災前にあたる2016年の微地形図では、明朗な崩壊跡（抜け跡）は確認できなかった。
- ・ 一方、B箇所は2024年7月12日には土砂流出が発生していない斜面である。2024年の微地形図は、複数の馬蹄形地形（崩壊跡）が判読でき、全体に凹状（集水）地形を呈する。2016年微地形図でも、やや不明瞭ながら崩壊跡が確認される（過去の崩壊跡や侵食の進行）。

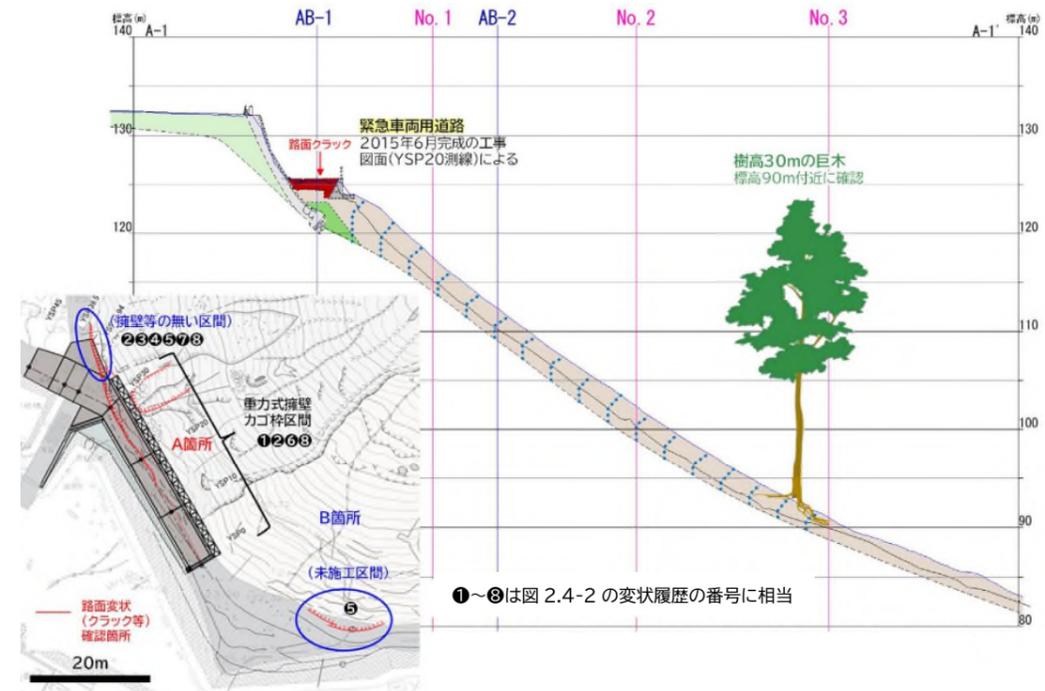
図 2.4-1 緊急車両用道路構築以降（2015年以後）の上流部（上部）斜面の推定

- ・ 2015年（平成27年）の緊急車両用道路構築以降、2017年9月～2024年6月にかけて断続的に“道路変状”（路面クラック、擁壁の傾倒等）が発生している。道路施設（重力式擁壁等）の荷重による変形の可能性も考えられるが、重力式擁壁が構築されていない（盛土厚さが小さい）良門スロープ下周辺や、未施工区間であるB箇所でも変状が生じている。
- ・ これらの道路変状は「土砂災害警戒情報」発表の基準値を超過する降雨に伴い顕在化する傾向を示しているため、主たる要因は降雨を誘因とする斜面変形であると考えられる。

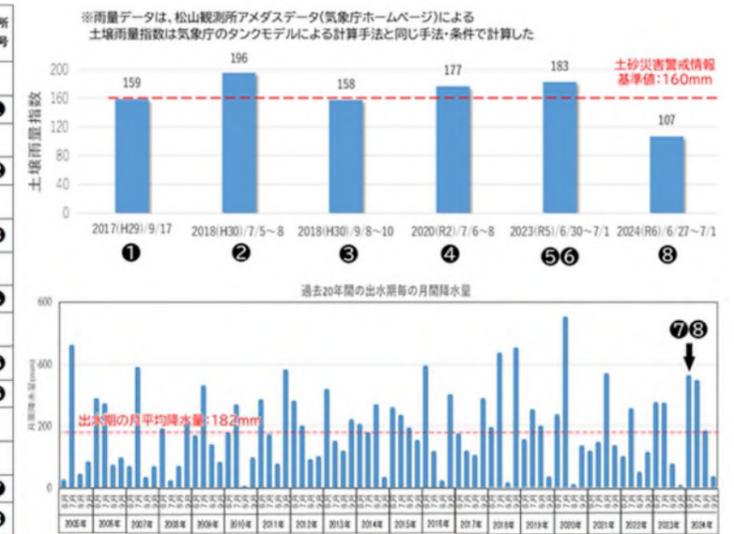
図 2.4-2 緊急車両用道路における主な変状と降雨の関係

- 2024年6月中旬以降、A 箇所に見られた道路変状(路面クラック)が拡大し、7月2日には 50cm の段差を形成するに至った(写真 2.4-1)。2024年6月の月間降水量(363mm)は、過去 20 年間の出水期(6月~9月)の月間降水量の平均(182mm)の約 2 倍である(図 2.4-2)。
- 擁壁の傾斜角度は、2017年計測時(図 2.4-2 の①の履歴に相当)に 4° 谷側に傾斜しており、図 2.4-5 右の傾倒差を見ると、さらに数度(10° 程度)傾倒したことが読み取れる。擁壁・カゴ枠はⅡ層(捨土層)を基礎地盤としていることから、捨土層が変形したことで、擁壁・カゴ枠の下方移動にともない道路クラックが発生した。
- その後、2024年7月3日に応急対応(擁壁撤去)工事が開始された。応急工事により、段差を伴う路面変状の前面に位置する重力式擁壁やカゴ枠の大部分は、7月12日の災害発生前(7月9日)に撤去されている。

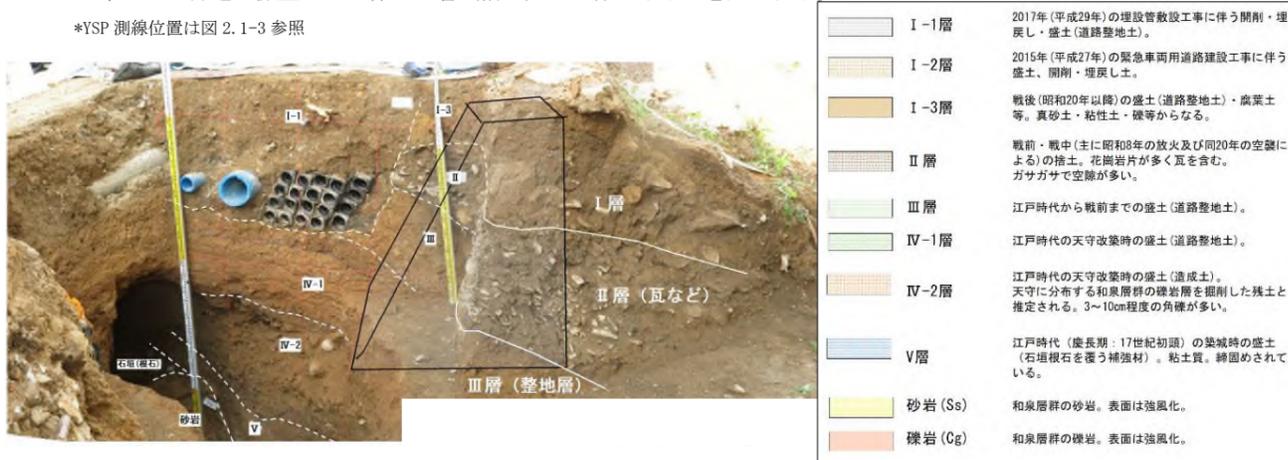
図 2.4-3 トレンチ位置と擁壁の関係(左) トレンチ区分結果(右)

- 緊急車両用道路の道路構造（重力式擁壁）と土層の構成の“位置関係”を把握するため、擁壁起点側端部（YSP0 測線）付近にあたる、B 箇所上方の道路部にてトレンチ調査を行った。
- YSP0 の重力式擁壁の形状をトレンチ面に投影すると、Ⅲ層（整地層：江戸時代～戦前までの盛土）が擁壁底盤に分布し、つま先にⅡ層（戦前・戦中の捨土）が若干かかる。
- A 箇所主測線の YSP20 付近の基礎の高さは、トレンチを実施した YSP0 付近に対して 2m ほど高い（縦断勾配で 14% 程度）。ため、YSP20 付近の擁壁・カゴ枠はⅡ層（捨土）が主体になると想定される。

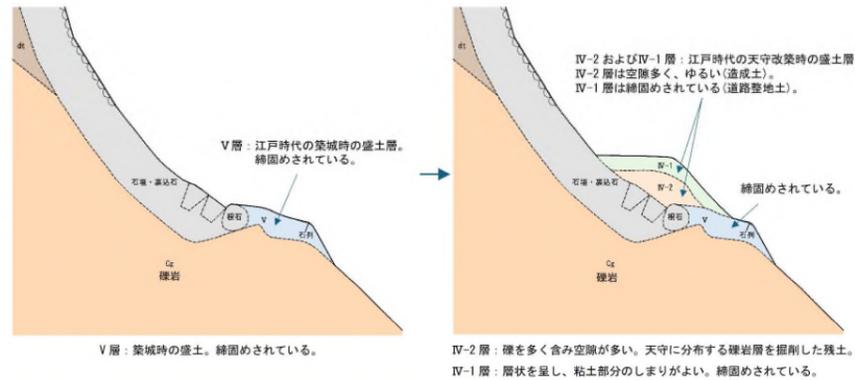
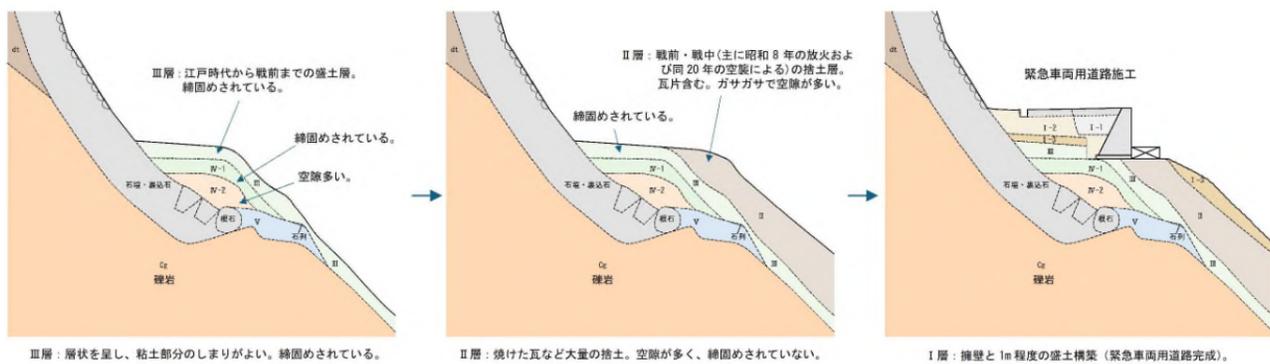
図 2.4-4 石垣の構築から緊急車両用道路完成までの各土層の形成過程 (YSP20 付近)

- 松山城の築城期以降の盛土(Ⅲ、Ⅳ-1層)は、空隙が多い盛土(Ⅳ-2層)の上位に締りめられた整地層(Ⅳ-1層)が覆い、その上位にⅢ層が覆う。これらは、古いものでは築城直後から約 400 年間、新しいものも戦後から約 50 年間残存しており、比較的安定性が高いと考えられる。
- 捨土層(Ⅱ層)は、Ⅲ層の谷側に張り付くように(地形なりに)分布しており、過去に谷側に破棄された瓦等の異物が全体を覆い(不均質な)土層となっている。
- 緊急車両用道路は、主に築城期以降の盛土(Ⅲ、Ⅳ-1層)および戦後の盛土(Ⅰ-3層)上に構築されているが、重力式擁壁の基礎の一部は、不均質な捨土層(Ⅱ層)にかかっている配置になっている。

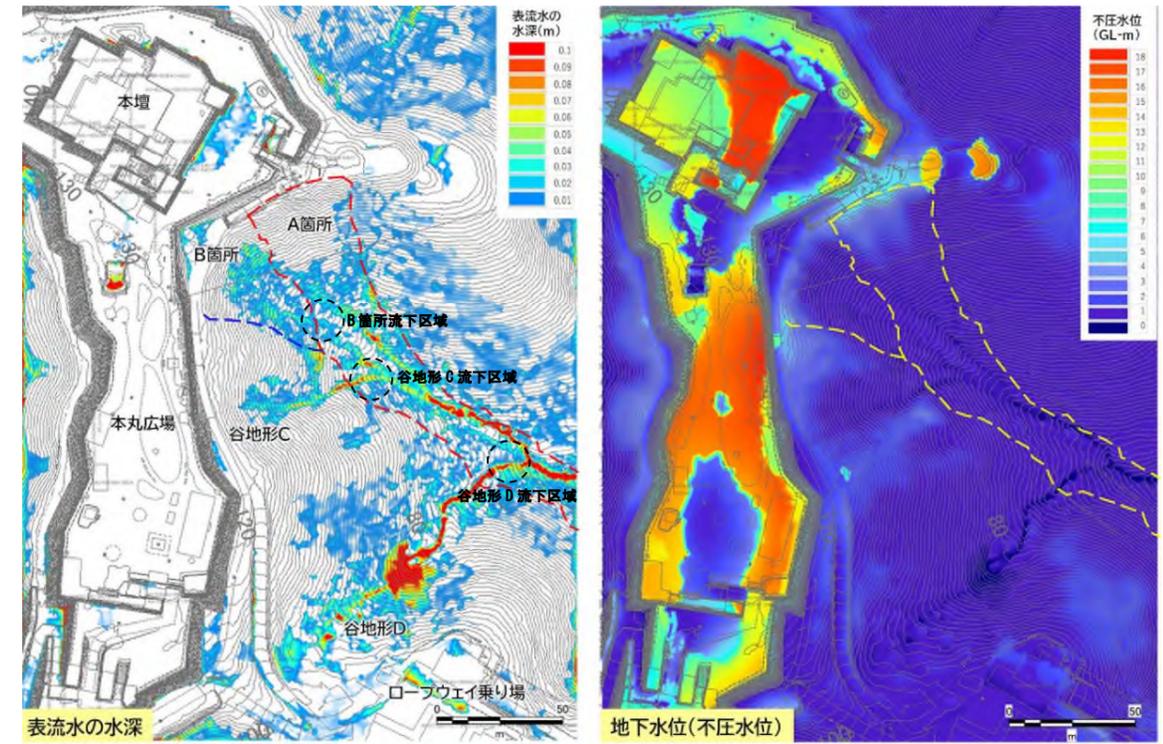
図 2.5-1 1回目の土砂流出が発生したと目される時点である7/12 2:00の降雨条件による解析結果

- ・ 良門東側は“やせ尾根”となっているため集水範囲は狭く、A箇所斜面内に流下する表流水は非常に少ない。土砂流出斜面の上方に位置する本丸広場の表流水はB箇所集中している。
- ・ 土砂流出が発生したA箇所を含む城山の東側斜面は、捨土・盛土を含む堆積物が概して薄く（5m程度以下）、斜面は 30° 以上と急傾斜をなすため、堆積物内に水が保持されることなく地形に沿って下方に流下する（表流水となって流出する）とともに、地下水としては風化岩の分布深度付近に形成される傾向を示す。

- ・ A箇所源頭部への表流水の流入は少なく、B箇所、谷地形C、谷地形D流下区域への水の流入が多かったと推察される（図2.5-1左の表流水の水深による）。
- ・ 7月12日被災直後のドローン動画（愛媛県撮影）でも、B箇所、谷地形C・D合流部で湧水や表流水が確認されている。

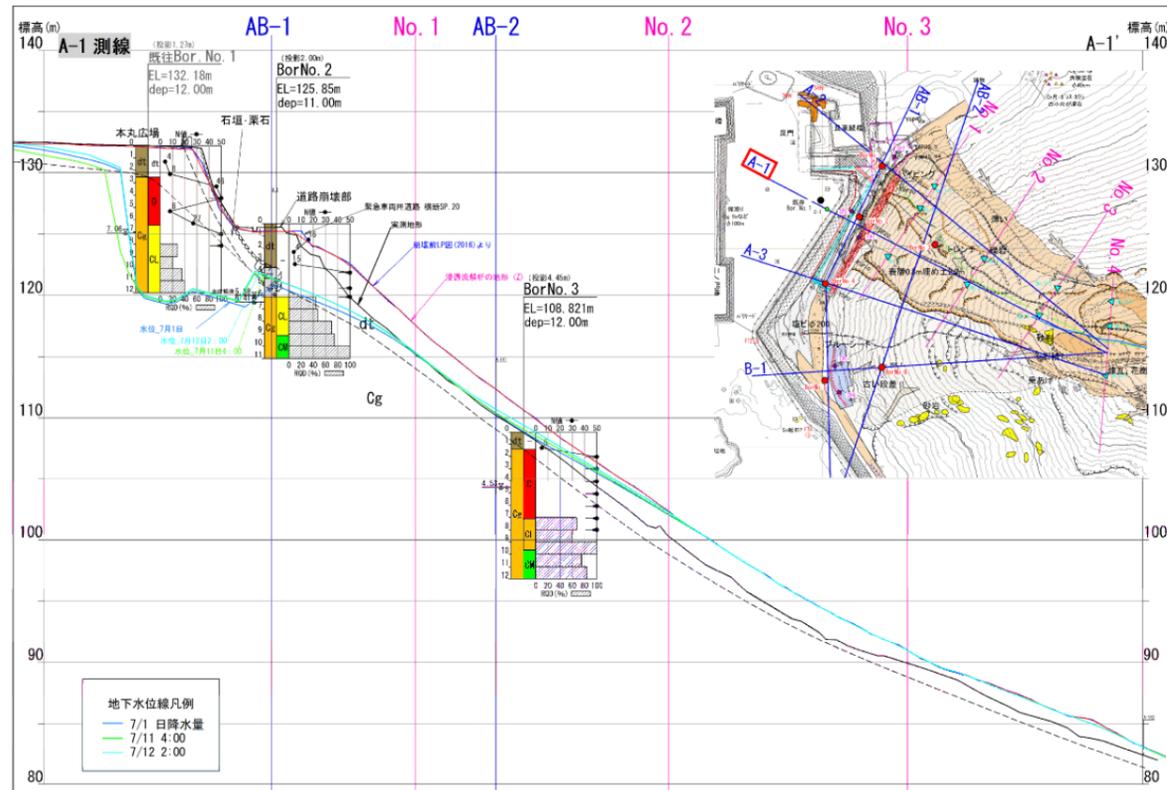
図 2.5-3 A-1 測線 地下水位断面図

①50cmの段差を伴う路面変状が顕在化した時点の7/1の日降水量に基づく地下水位、②土砂流出発生前日の最大時間雨量時である7/11 4:00時点の地下水位、③1回目の土砂流出が発生したと目される時点である7/12 2:00時点の地下水位について予測計算を行った結果、A-1測線では、③7/12 2:00時点が最も高い水位を示した。

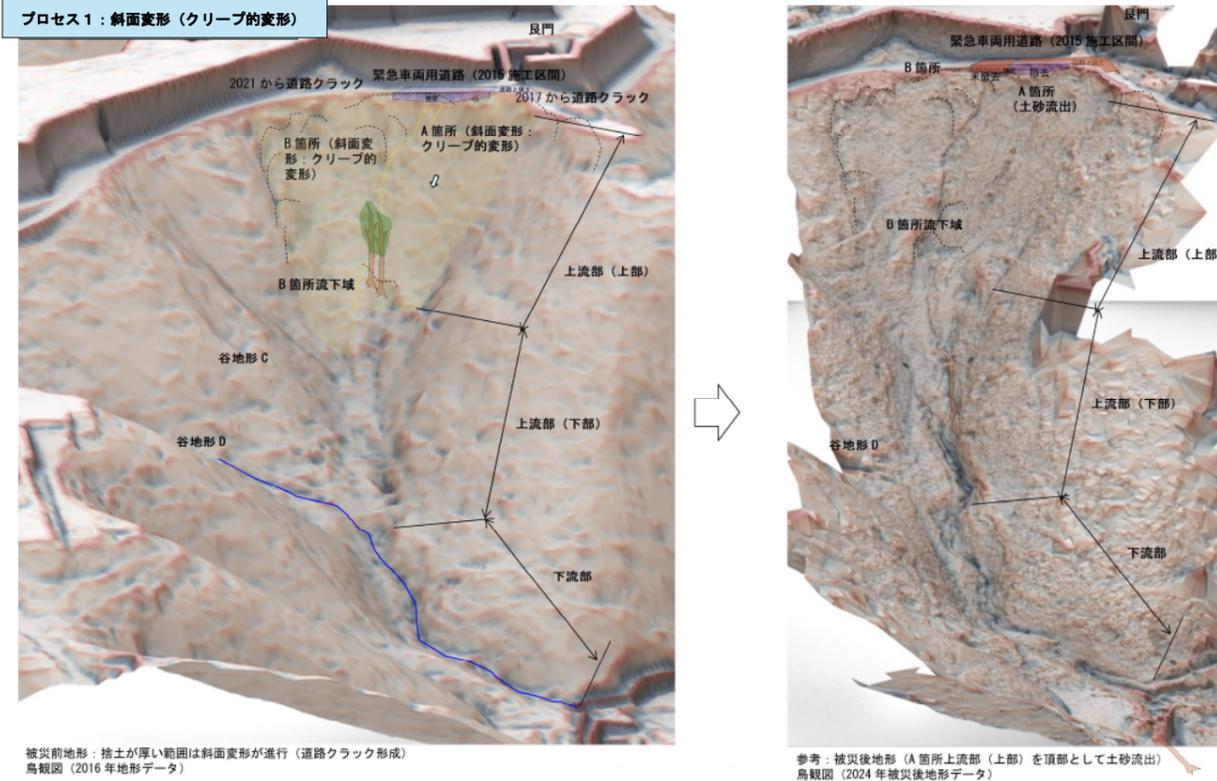
図 3.2-1 プロセス1：被災前の斜面変形の範囲

- ・ A 箇所・B 箇所斜面は、少なくとも記録のある 2017 年以降は、降雨に伴い斜面下方への斜面変形（クリープ的変形）が進んでいた。
- ・ 斜面変形（クリープ的変形）は、降雨時に変位が進行した記録があり、主たる誘因は降雨である。
- ・ 素因は、樹木の成長・緊急車両用道路の荷重増加や降雨による斜面侵食作用・経年変化の強度低下などがあり、それらのいくつかは個別もしくは複合的に影響を与えた可能性がある。

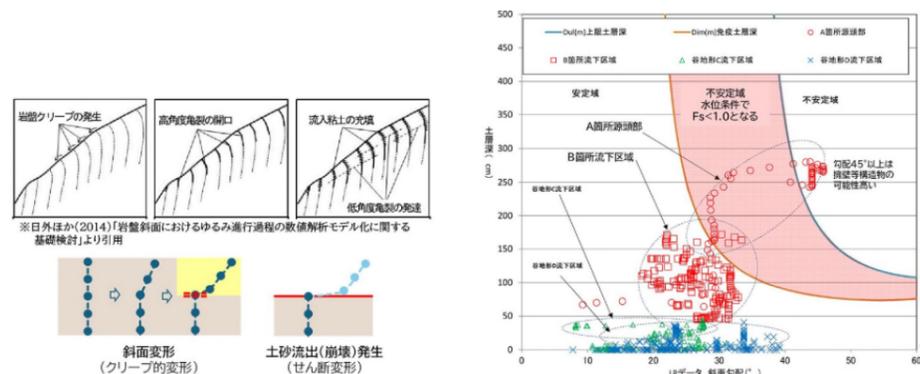
図 3.2-2 クリープ的変形のイメージ（左）、直線斜面の安定解析による斜面の安定性試算結果

- ・ 広く捨土が分布する上流部（上部）に位置する A 箇所と隣接する B 箇所において、捨土が明確なせん断面を形成せずに下方に向けて変形し、斜面全体が不安定化した現象をさす。
- ・ 捨土の厚さと勾配に着目した直線斜面による安定度の試算結果から、A 箇所源頭部～B 箇所流下区域の一部を含む上流部（上部）は不安定化しやすい状況にある。

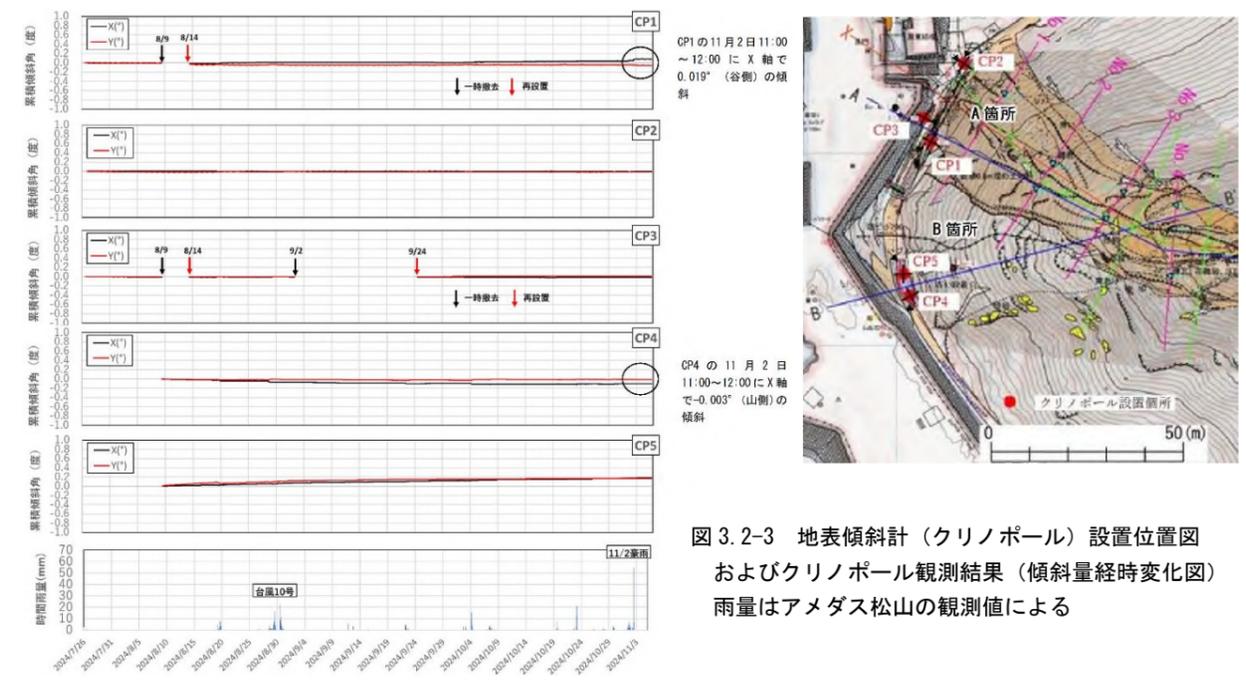
図 3.2-3 地表傾斜計（クリノポール）設置位置図およびクリノポール観測結果（傾斜量経時変化図）雨量はアメダス松山の観測値による

- ・ 斜面変形は、土砂災害警戒情報発表の基準値を超過する降雨に伴い顕在化する傾向を示しているため、斜面変形の主たる誘因は降雨であると考えられる。少なくとも記録のある 2017 年以降、2015 年に施工された擁壁・盛土とそれ以外の区間の双方において、クラック等の変状が進展し、警戒級降雨後に拡大する傾向を確認している（本資料 2.4 章）。
- ・ B 箇所斜面は、地形判読により過去に発生した崩壊地形があることや、樹高分布から以前から斜面が不安定であったと考えられる。そのため、隣接する B 箇所の状況から A 箇所斜面も 2017 年以前から斜面変形が発生していた可能性は否定できない。
- ・ 被災後にあたる 2024 年 11 月 2 日降雨時には、地表傾斜計（クリノポール CP1；落ち残った道路部 YSP15 付近の路上に設置）について、豪雨ピーク時に斜面方向（X 軸）で約 0.02° /時の変動が発生（管理基準値以下）。また B 箇所の CP4 の X 軸にも約 0.01° /時の変動があった。このことは降雨に伴いわずかに斜面変形が累積したことを示している。

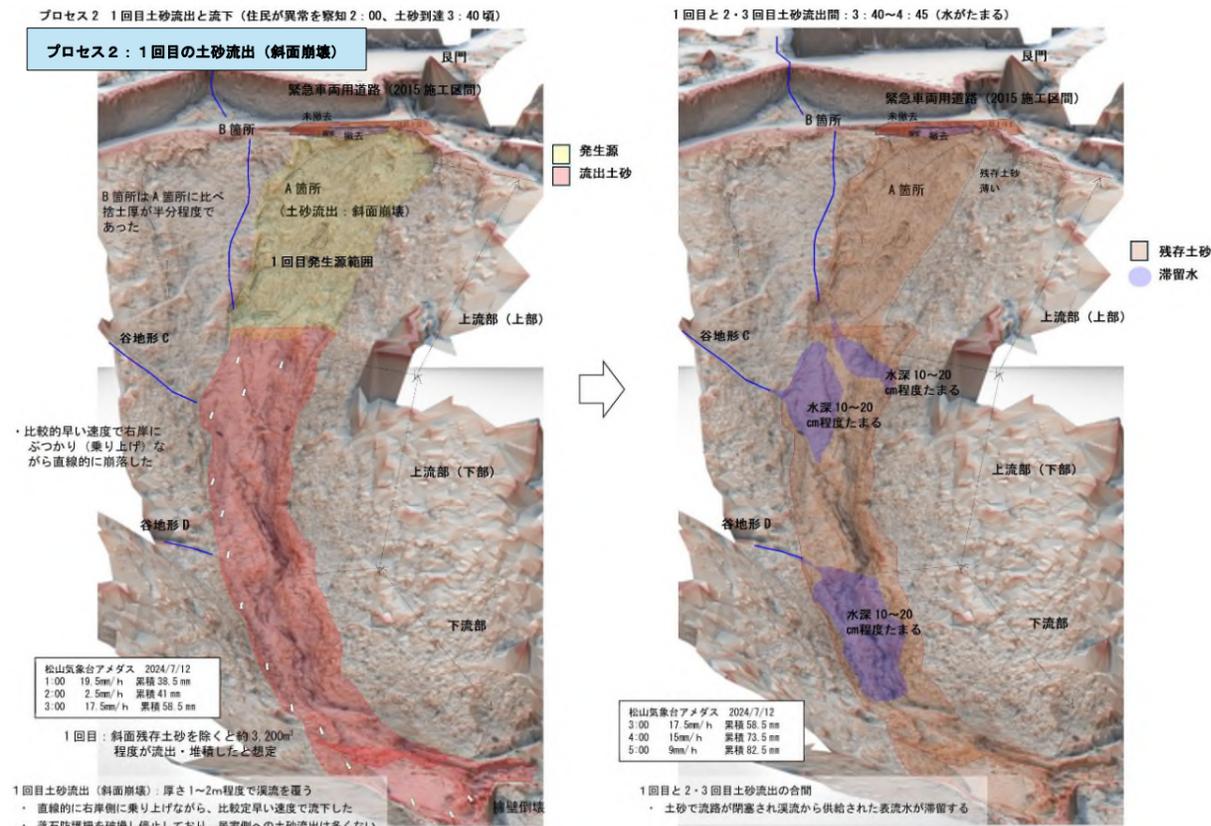
図 3.3-1 プロセス2：1回目の土砂流出＝斜面崩壊 説明図

- 1回目の土砂流出は“斜面崩壊”である。降雨を誘因とする“斜面変形（クリープ的変形）”が進行した結果、上流部（上部）A箇所にて土砂流出（斜面崩壊）が発生し、落石防護柵まで達した。
- 斜面崩壊は、下記に示す【可能性1】もしくは【可能性2】双方の可能性があるものの、特定には至っていない。
【可能性1】 上流部（上部）斜面の中段部もしくは末端部から、流出した土砂が標高90m付近の巨木を巻き込みながら流下した
【可能性2】 不安定化が進行していた斜面で、巨木の倒木が発生し、崩壊が上方に向けて拡大した

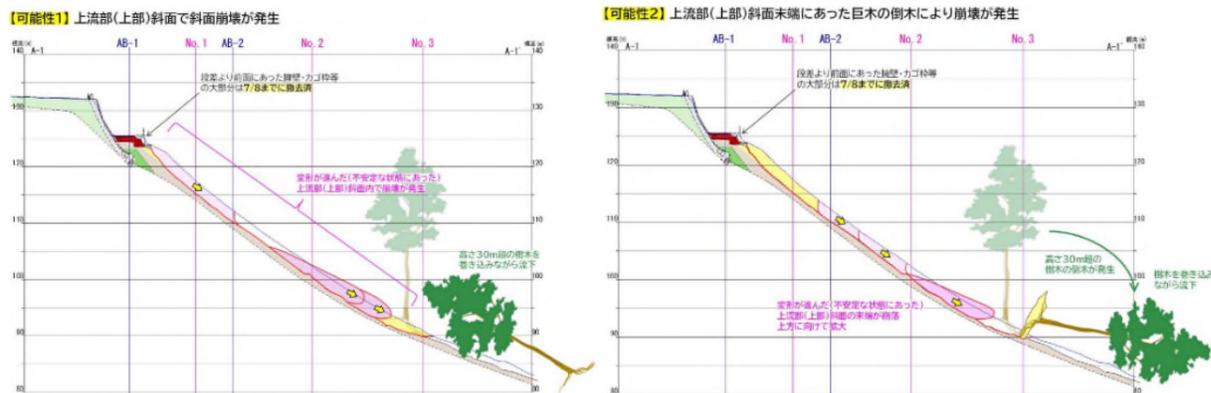
図 3.3-2 上流部（上部）斜面における1回目の土砂流出（斜面崩壊）の2つの可能性

- 標高90m付近に樹高30mの巨木が存在していた（本資料2.3章）ことを踏まえ、上流部（上部）からの土砂流出について、2つの可能性が示唆された（図3.2-2）。
- 【可能性1】もしくは【可能性2】は、安定解析や現地踏査・地形判読（後退性すべり地形の存在など）から双方の可能性があることが示されている。しかし、崩壊痕跡がすべて流出しているためいずれかを特定することは困難である。

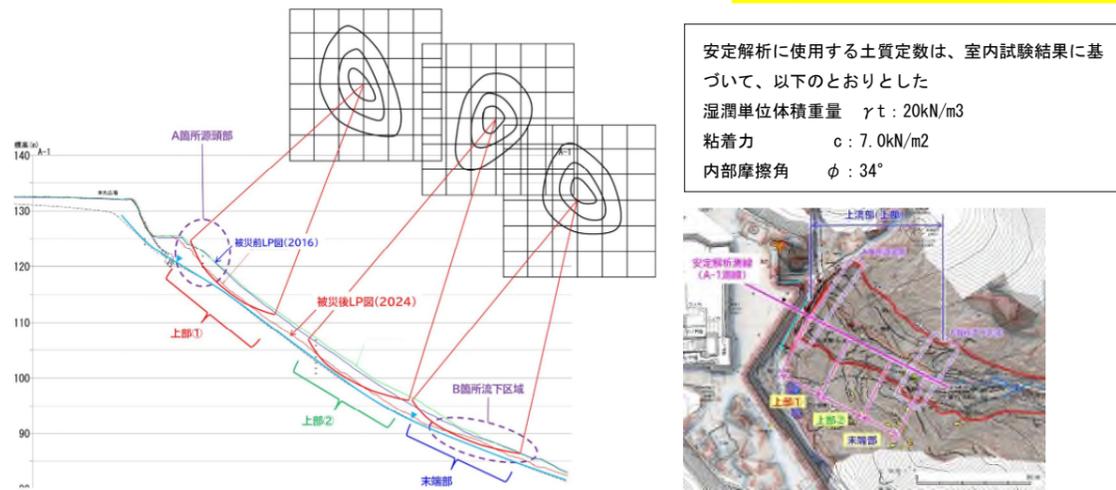
図3.3-5 上流部（上部）を対象とした安定解析の検討断面（左）、安定解析に用いた斜面区分と位置関係について（右）

- 極限平衡法を実施し、発生源であるA箇所“上流部（上部）”斜面を3分割した3円弧を想定し、各部分に対して2024/7/12の降雨（地下水位が最も高い条件；本資料2.5章）で最も不安定化しやすい箇所（円弧）を計算により求めた（上部①、上部②、末端部）。結果、安全率の低下量が最も大きい箇所は斜面の“末端部”であった。また、相対的に安全率が小さい箇所は“上部②（斜面中腹）”であった。

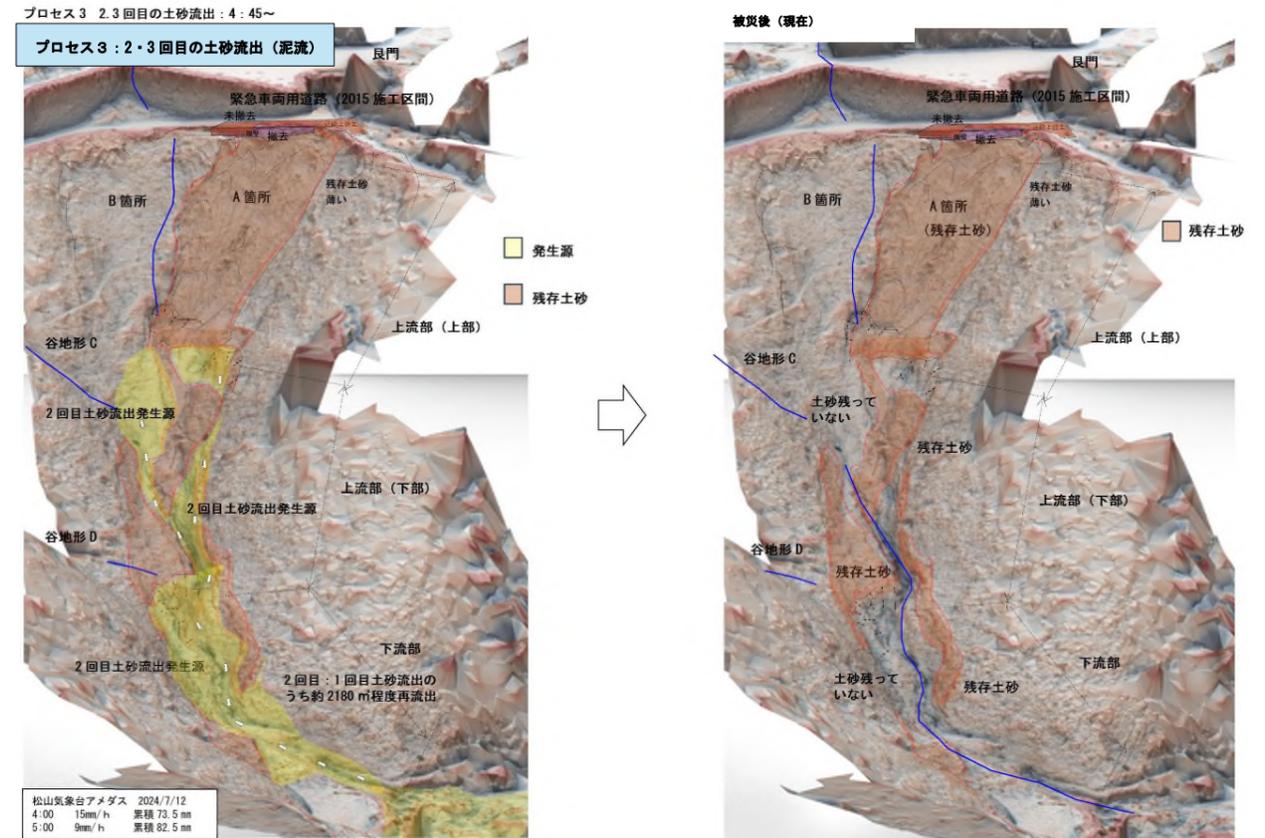
図 3.4-1 プロセス3：2・3回目の土砂流出＝泥流 説明図

- ・ 2・3回目の土砂流出は“泥流”。
- ・ 1回目の土砂流出（斜面崩壊）で堆積した土砂が泥流化するために必要な水量が十分に供給されており、かつ発生した泥流が被災箇所まで流下するのに可能な渓床勾配を有していた。

- ・ 2・3回目の土砂流出は、被災時の動画から、含みに富み泥濁化していたと考えられる（本資料 1.3 章）。
- ・ この現象は、1回目の土砂流出（斜面崩壊）で上流部（下部）～下流部に堆積した堆積物（崩土）が泥濁化して流出した“泥流”である。

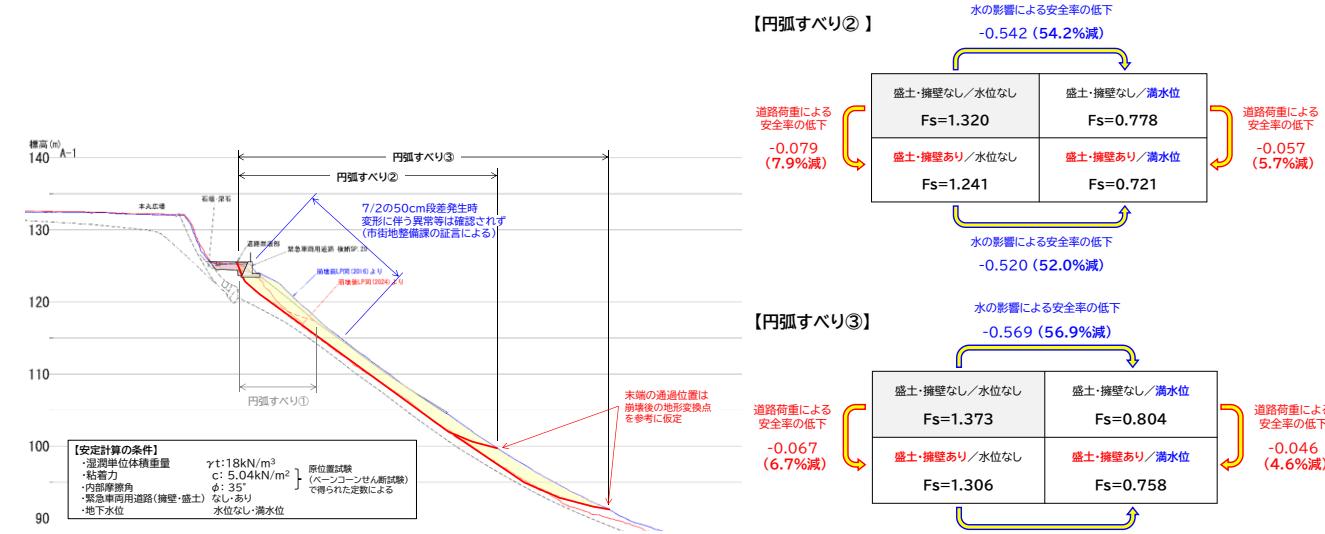
図4.2 斜面変形を“円弧すべり”に見立てた安全率の計算条件（左）、試算結果（右）

安定計算の結果、擁壁・盛土があることで斜面全体の安全率が低下することが確認されたため、斜面変形には道路の擁壁・盛土荷重が影響した可能性がある。

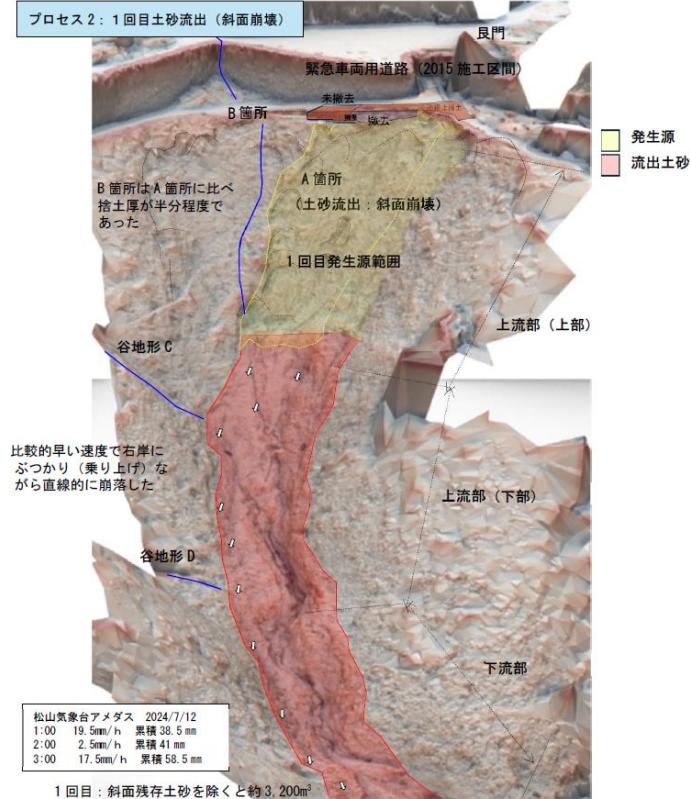
図4.5 プロセス2：1回目の土砂流出 説明図

降雨を誘因とする「斜面変形」が進行した結果、上流部（上部）で「土砂流出」が生じたもので、1回目の斜面崩壊で上流部（上部）から流出した土砂は、秒速4m程度で湾曲部の外湾側右岸よりを流下し、山裾の急傾斜地崩壊防止施設を破壊、住宅地に流出した。

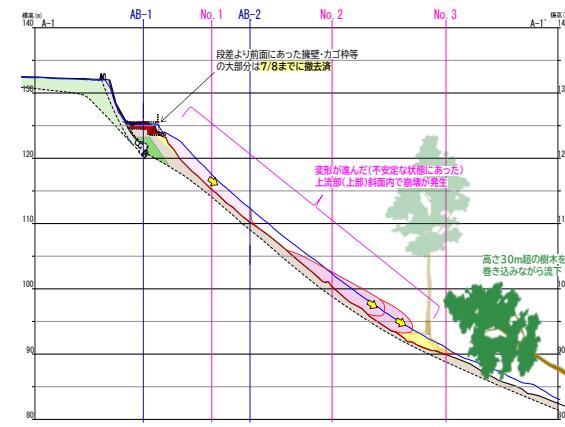
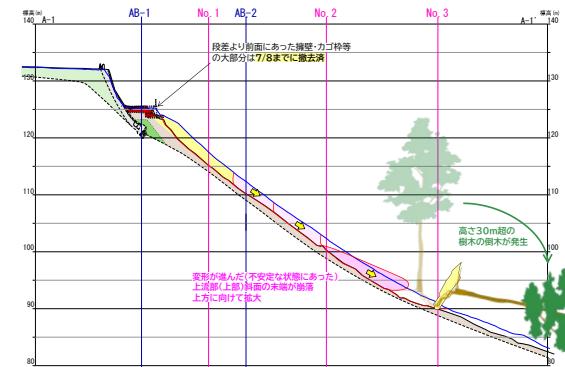
図4.6 上流部（上部）における1回目の土砂流出の2つの可能性

【可能性1】上流部（上部）斜面で斜面崩壊が発生

【可能性2】上流部（上部）斜面末端にあった巨木の倒木により崩壊が発生

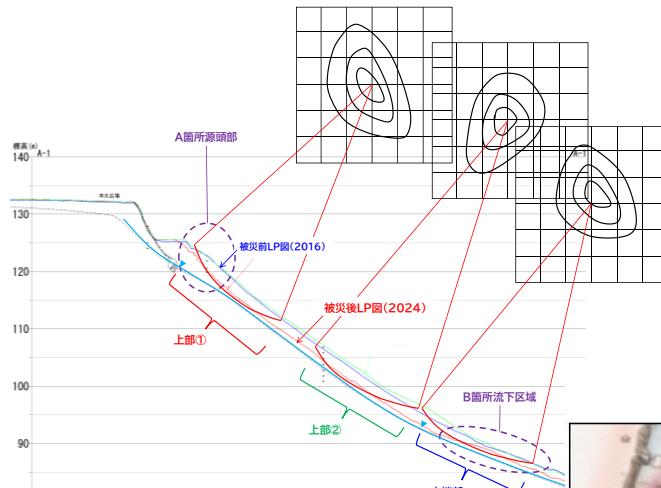
図4.7-1 上流部（上部）を対象とした安定解析の検討断面

水位条件	上部①		上部②		末端部	
	安全率	安全率相対差	安全率	安全率相対差	安全率	安全率相対差
水位無し	1.286	-	1.587	-	1.937	-
R6.7.1 水位	1.286	0.000	1.261	-0.326	1.312	-0.625
R6.7.11 4:00 水位	1.285	-0.001	1.241	-0.346	1.312	-0.625
R6.7.12 2:00 水位	1.280	-0.006	1.195	-0.392	1.312	-0.625
