# 松山市緑町土砂災害対策技術検討委員会 報告書

令和7年1月

はじめに

令和6年7月12日に松山城城山の北東側斜面が崩壊し、土砂が樹木とともに山裾の急傾斜地崩壊防止施設の擁壁を乗り越え、松山市緑町1丁目の住宅密集地に流れ込み、死者3名、住家被害として全壊3棟に及ぶ甚大な被害をもたらした土砂災害が発生した。

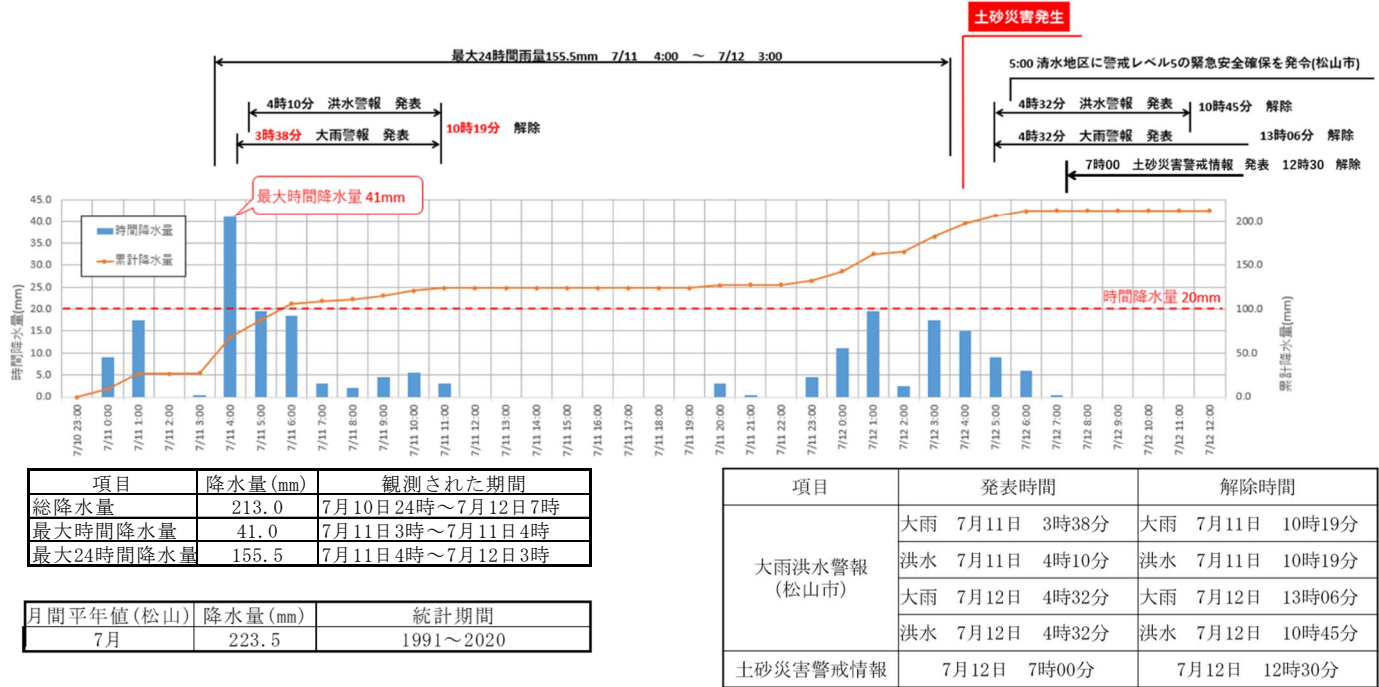
図 1.2-1 7/10 24時～7/12 12時までの時間降水量・累積降水量（松山気象台）※第1回技術検討委員会資料より引用

- 7/10 24時～7/12 7時までの総降水量は213mm、最大時間降水量は41mm（7/11 3時～4時）となっている。
- 7/12の土壤雨量指数は、被災前1年間では最大値を示す（被災前の1年間では最も斜面の安定性が低い状況）。

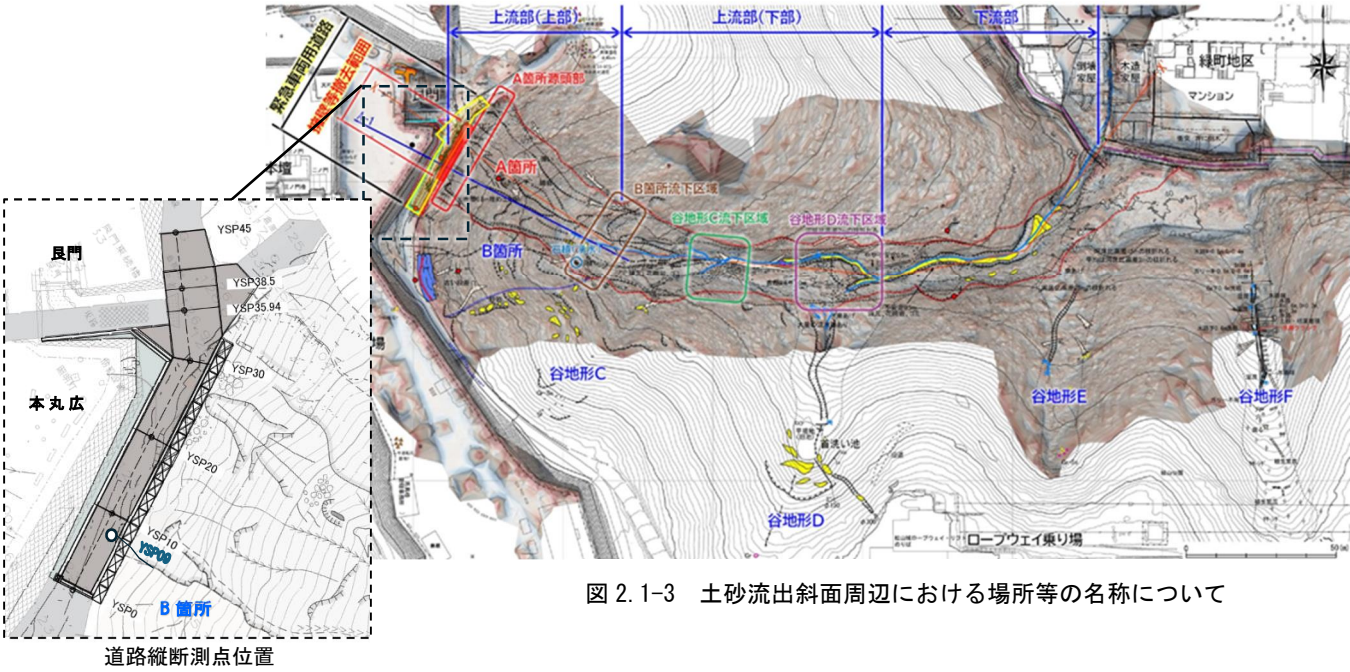
図 2.1-3 土砂流出斜面周辺における場所等の名称について

- 土砂流出発生斜面の区分：上流部（上部）、上流部（下部）、下流部
- 斜面および谷地形の名称：A箇所（土砂流出の発生源）、B箇所（路面変状あり）、谷地形C～F
- 緊急車両用道路：2015年（平成27年）度以降に構築された盛土区間を指す
  - ※ A箇所とB箇所は同一の谷地形に位置し、本丸広場の石垣屈曲部が谷地形の中心にあたる。緊急車両用道路区間のうち、YSP9付近から終点側（北側）の区間がA箇所源頭部に、YSP09から起点側（南側）がB箇所源頭部に位置している。

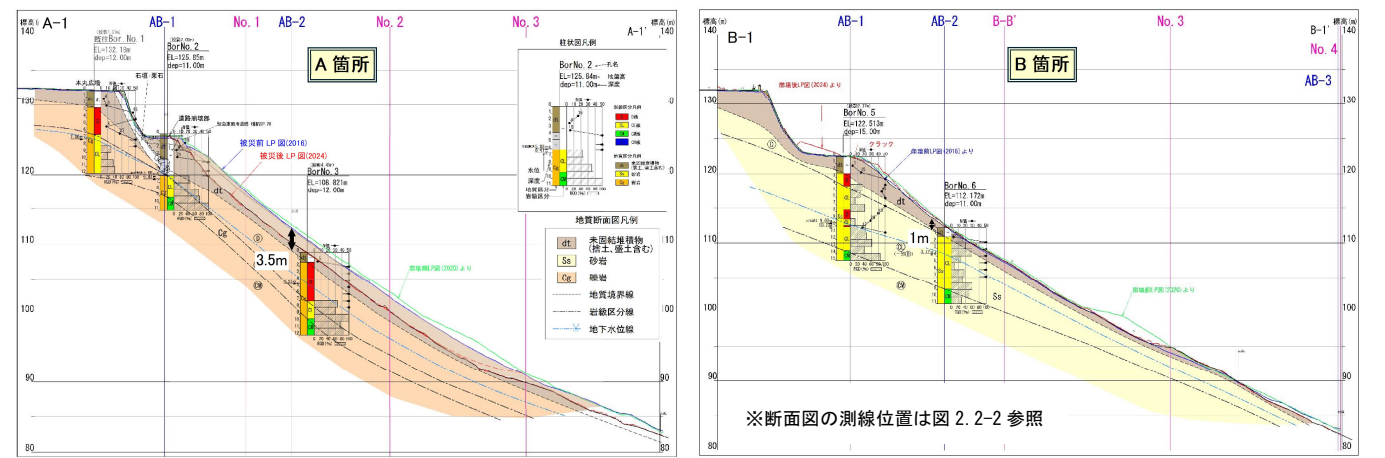
図 2.2-3 地質断面図 A-1 測線（左）、B-1 測線（右）

- 土砂流出の発生源であるA箇所と隣接するB箇所は、軟質な“捨土”を含む堆積物に覆われている。捨土を含む堆積物は全体に軟質で表層は空隙が多く、不均質で細粒分に乏しく、含水比は小さい。
- A箇所・B箇所ともに基盤岩との境界部に瓦片が認められており、地表から基盤岩までの全深度に捨土が分布する。捨土を含む堆積物の厚さを被災前地形と比較すると、A箇所が厚く（3.5～7m）、B箇所が薄い（1～3m）。

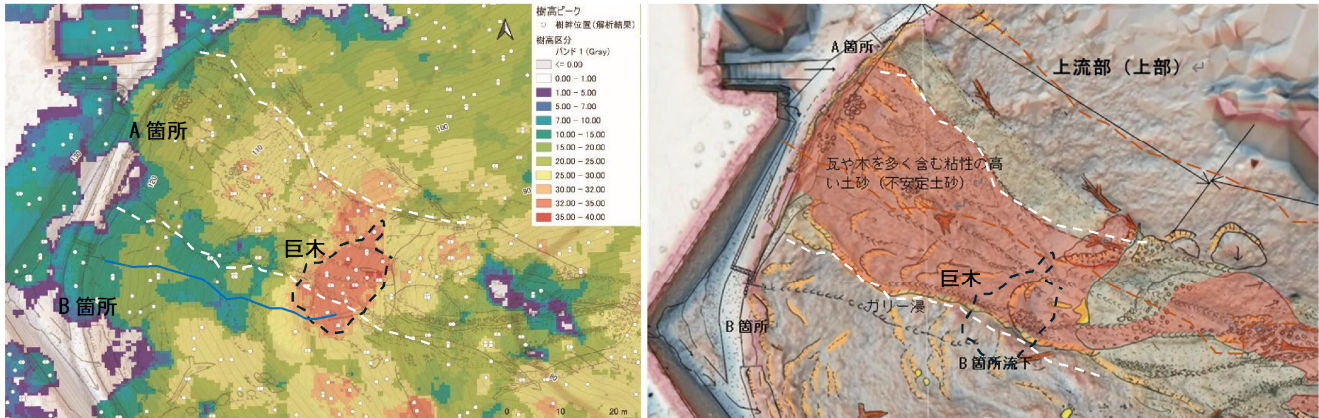
図2.3-1 上流部（上部）斜面のレーザー生データの密集部から想定した樹幹概略位置と樹高

- 上流部（上部）＝A箇所<sup>①</sup>の急傾斜斜面下方には、樹高30m以上の樹木が存在していた。
- B箇所は周辺に比べ樹高が低い（10m以下；過去に崩壊していたため、樹齢が若く樹高が低くなっている可能性がある）。

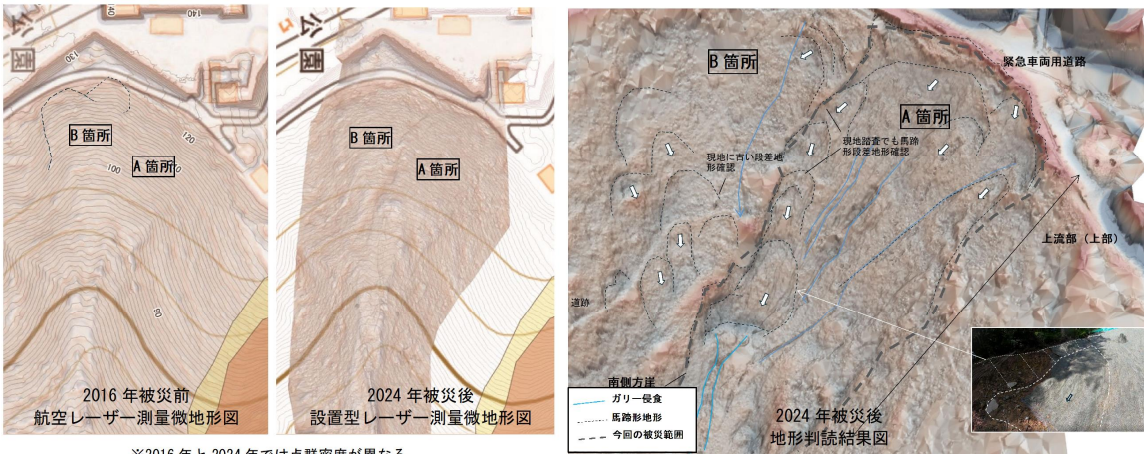
図2.3-2 3次元地形図を用いた地形判読結果図

- 3次元地形図を用いた地形判読結果図より、A箇所（土砂流出箇所）では、2024年の被災後の微地形図から複数の馬蹄形地形（崩壊跡）が判読できるが、被災前にあたる2016年の微地形図では、明朗な崩壊跡（抜け跡）は確認できなかった。
- 一方、B箇所は2024年7月12日には土砂流出が発生していない斜面である。2024年の微地形図は、複数の馬蹄形地形（崩壊跡）が判読でき、全体に凹状（集水）地形を呈する。2016年微地形図でも、やや不明瞭ながら崩壊跡が確認される（過去の崩壊跡や侵食の進行）。

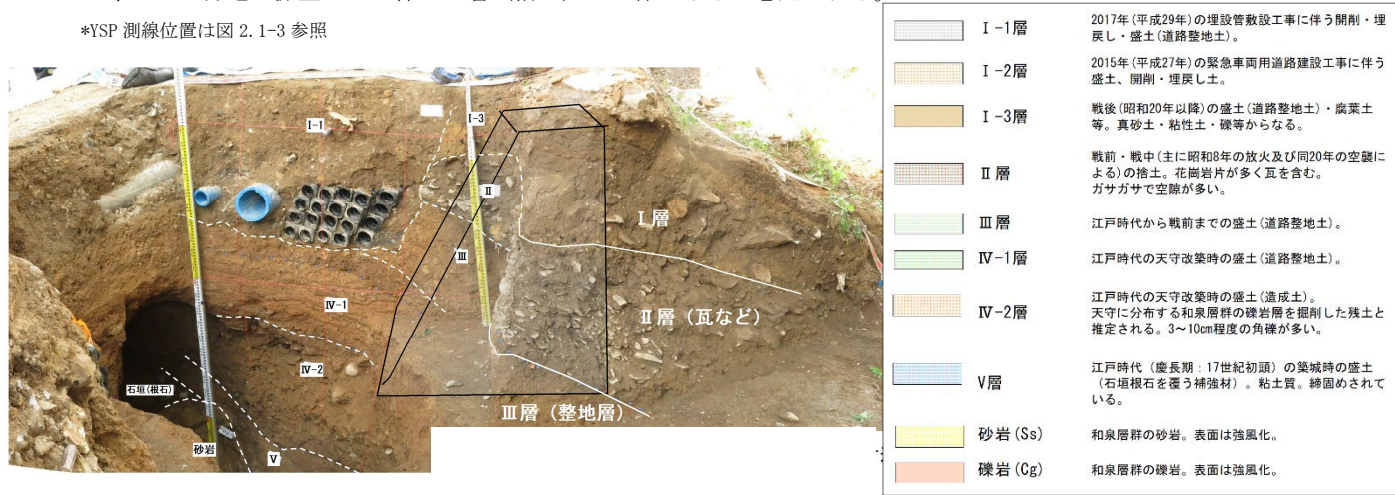
図 2.4-3 トレンチ位置と擁壁の関係(左) トレンチ区分結果(右)

- ・ 緊急車両用道路の道路構造（重力式擁壁）と土層の構成の“位置関係”を把握するため、擁壁起点側端部（YSP0 測線）付近にあたる、B 箇所上方の道路部にてトレンチ調査を行った。
- ・ YSP0 の重力式擁壁の形状をトレンチ面に投影すると、Ⅲ層（整地層：江戸時代～戦前までの盛土）が擁壁底盤に分布し、つま先にⅡ層（戦前・戦中の捨土）が若干かかる。
- ・ A 箇所主測線の YSP20 付近の基礎の高さは、トレンチを実施した YSP0 付近に対して 2m ほど高い（縦断勾配で 14%程度）。ため、YSP20 付近の擁壁・カゴ枠はⅡ層（捨土）が主体になると想定される。

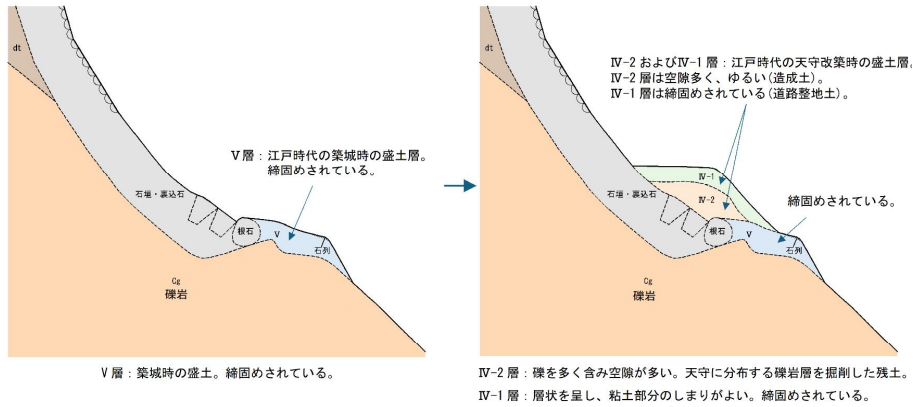
図 2.4-4 石垣の構築から緊急車両用道路完成までの各土層の形成過程 (YSP20 付近)

- ・ 松山城の築城期以降の盛土(Ⅲ、Ⅳ-1層)は、空隙が多い盛土(Ⅳ-2層)の上位に締固められた整地層(Ⅳ-1層)が覆い、その上位にⅢ層が覆う。これらは、古いものでは築城直後から約 400 年間、新しいものも戦後から約 50 年間残存しており、比較的安定性が高いと考えられる。
- ・ 捨土層(Ⅱ層)は、Ⅲ層の谷側に張り付くように(地形なりに)分布しており、過去に谷側に破棄された瓦等の異物が全体を覆い(不均質な)土層となっている。
- ・ 緊急車両用道路は、主に築城期以降の盛土(Ⅲ、Ⅳ-1層)および戦後の盛土(Ⅰ-3層)上に構築されているが、重力式擁壁の基礎の一部は、不均質な捨土層(Ⅱ層)にかかっている配置になっている。

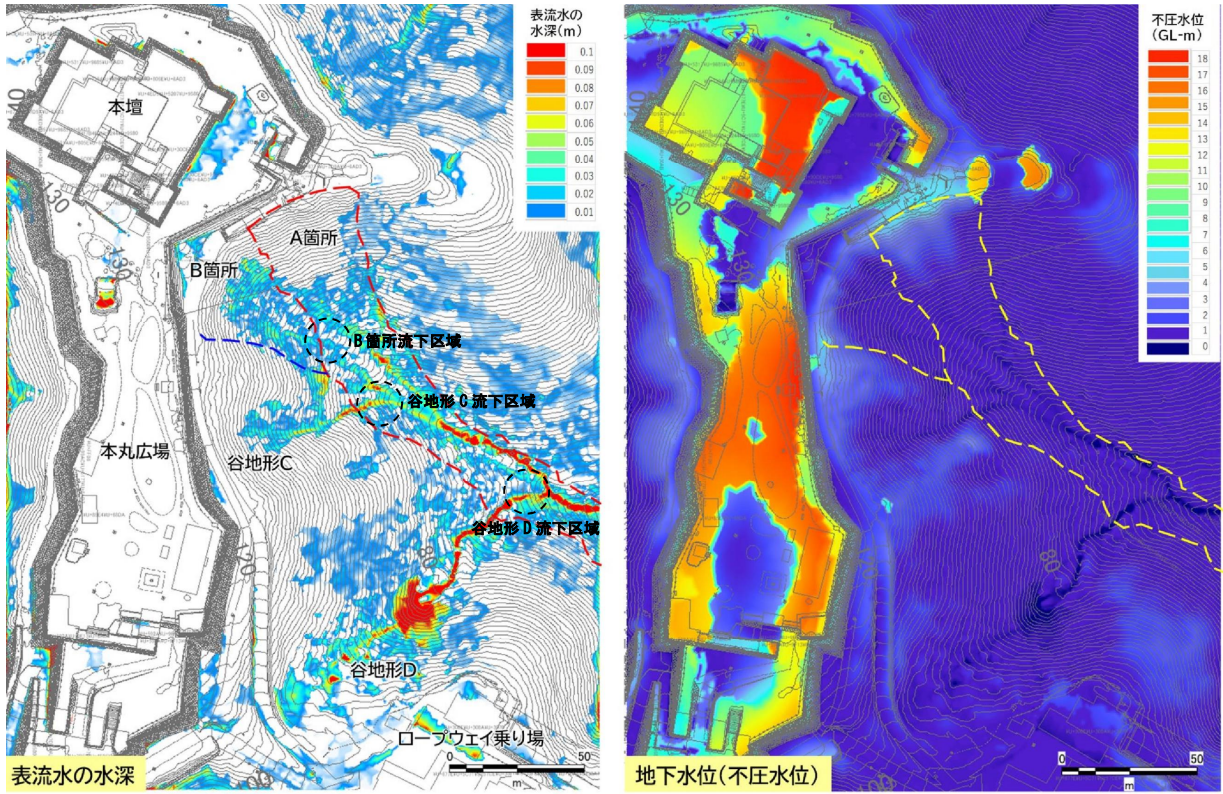
図 2.5-1 1 回目の土砂流出が発生したと目される時点である 7/12 2:00 の降雨条件による解析結果

- 良門東側は“やせ尾根”となっているため集水範囲は狭く、A 箇所斜面内に流下する表流水は非常に少ない。土砂流出斜面の上方に位置する本丸広場の表流水は B 箇所に集中している。
- 土砂流出が発生した A 箇所を含む城山の東側斜面は、捨土・盛土を含む堆積物が概して薄く（5m 程度以下）、斜面は 30° 以上と急傾斜をなすため、堆積物内に水が保持されることなく地形に沿って下方に流下する（表流水となって流出する）とともに、地下水としては風化岩の分布深度付近に形成される傾向を示す。

- A 箇所源頭部への表流水の流入は少なく、B 箇所、谷地形 C、谷地形 D 流下区域への水の流入が多かったと推察される（図 2.5-1 左の表流水の水深による）。
- 7 月 12 日被災直後のドローン動画（愛媛県撮影）でも、B 箇所、谷地形 C・D 合流部で湧水や表流水が確認されている。

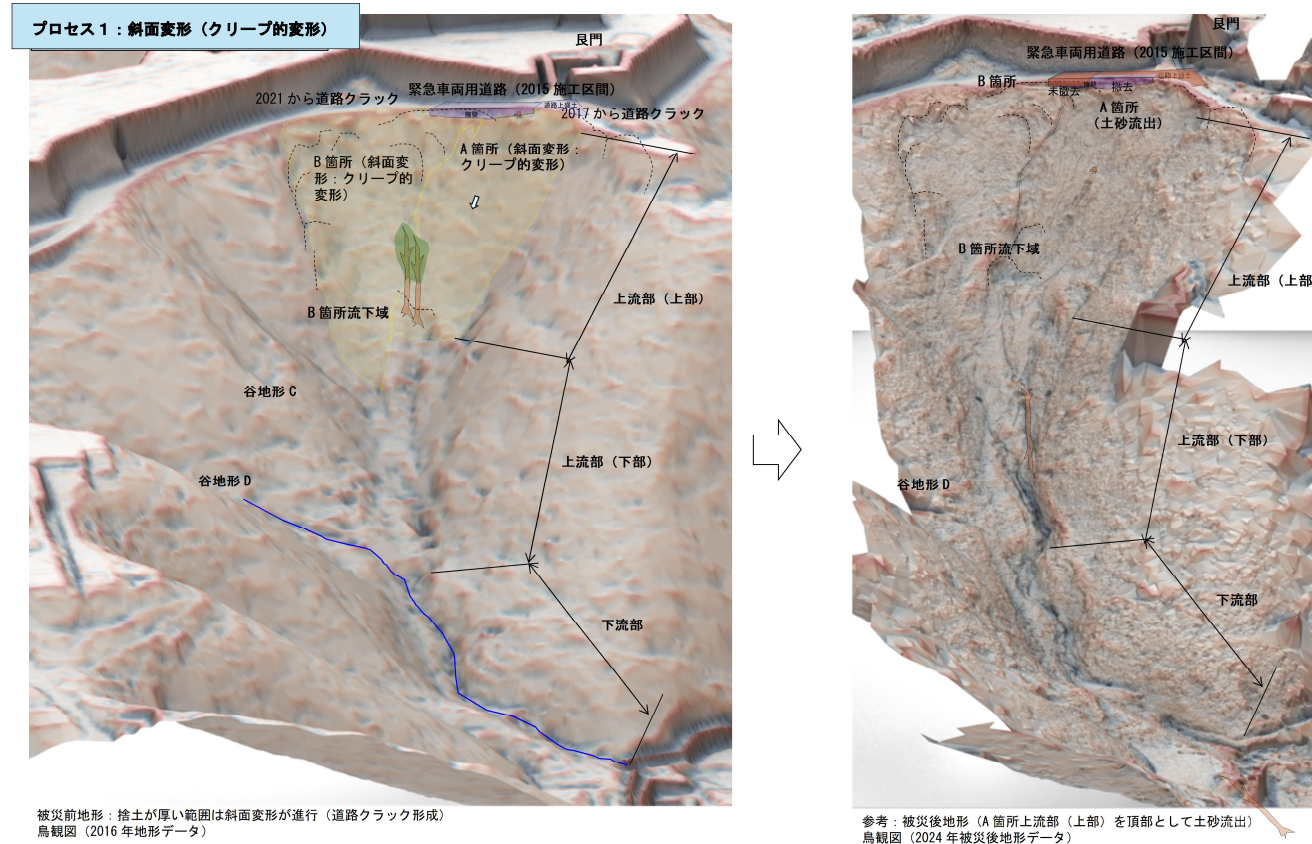
図 3.2-1 プロセス1：被災前の斜面変形の範囲

- ・ A 箇所・B 箇所斜面は、少なくとも記録のある 2017 年以降は、降雨に伴い斜面下方への斜面変形（クリープ的変形）が進んでいた。
- ・ 斜面変形（クリープ的変形）は、降雨時に変位が進行した記録があり、主たる誘因は降雨である。
- ・ 素因は、樹木の成長・緊急車両用道路の荷重増加や降雨による斜面侵食作用・経年変化の強度低下などがあり、それらのいくつかが個別もしくは複合的に影響を与えた可能性がある。

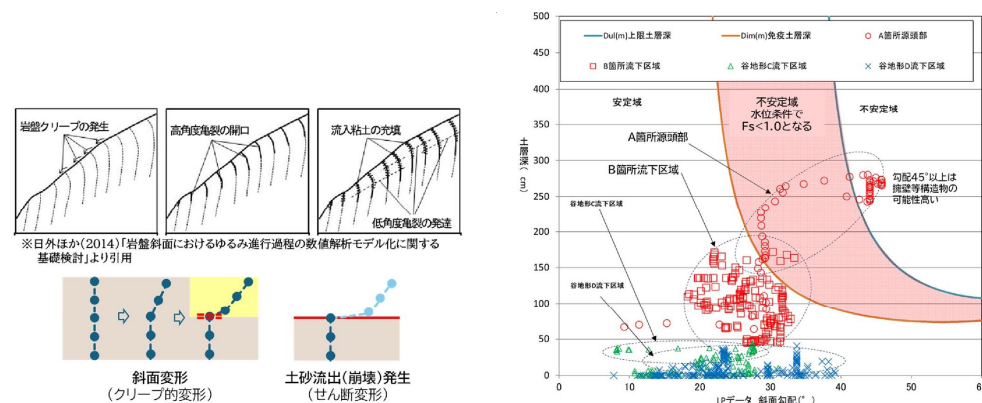
図 3.2-2 クリープ的変形のイメージ（左）、直線斜面の安定解析による斜面の安定性試算結果

- ・ 広く捨土が分布する上流部（上部）に位置する A 箇所と隣接する B 箇所において、捨土が明確なせん断面を形成せずに下方に向けて変形し、斜面全体が不安定化した現象をさす。
- ・ 捨土の厚さと勾配に着目した直線斜面による安定度の試算結果から、A 箇所源頭部～B 箇所流下区域の一部を含む上流部（上部）は不安定化しやすい状況にある。

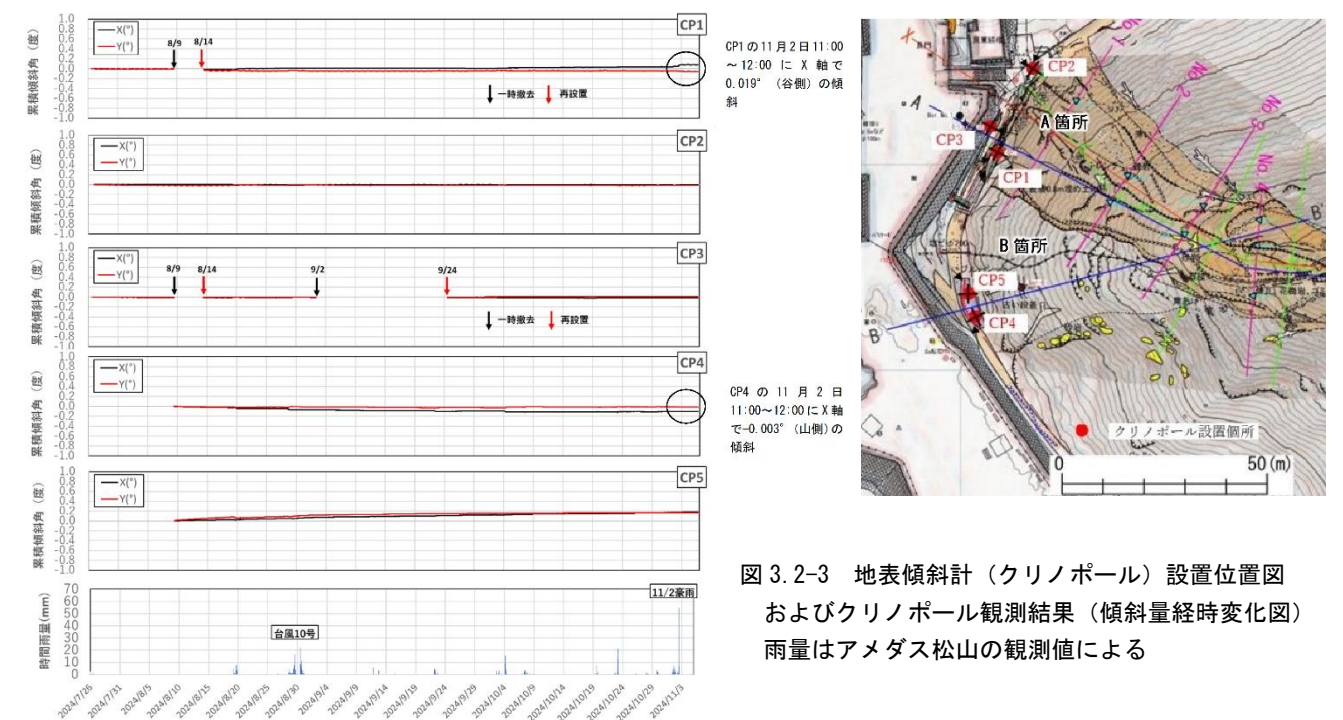
図 3.2-3 地表傾斜計（クリノポール）設置位置図およびクリノポール観測結果（傾斜量経時変化図）雨量はアメダス松山の観測値による

- ・ 斜面変形は、土砂災害警戒情報発表の基準値を超過する降雨に伴い顕在化する傾向を示しているため、斜面変形の主たる誘因は降雨であると考えられる。少なくとも記録のある 2017 年以降、2015 年に施工された擁壁・盛土とそれ以外の区間の双方において、クラック等の変状が進展し、警戒級降雨後に拡大する傾向を確認している（本資料 2.4 章）。
- ・ B 箇所斜面は、地形判読により過去に発生した崩壊地形があることや、樹高分布から以前から斜面が不安定であったと考えられる。そのため、隣接する B 箇所の状況から A 箇所斜面も 2017 年以前から斜面変形が発生していた可能性は否定できない。
- ・ 被災後にあたる 2024 年 11 月 2 日降雨時には、地表傾斜計（クリノポール CP1；落ち残った道路部 YSP15 付近の路上に設置）について、豪雨ピーク時に斜面方向（X 軸）で約 0.02° / 時の変動が発生（管理基準値以下）。また B 箇所の CP4 の X 軸にも約 0.01° / 時の変動があった。このことは降雨に伴いわずかに斜面変形が累積したことを示している。

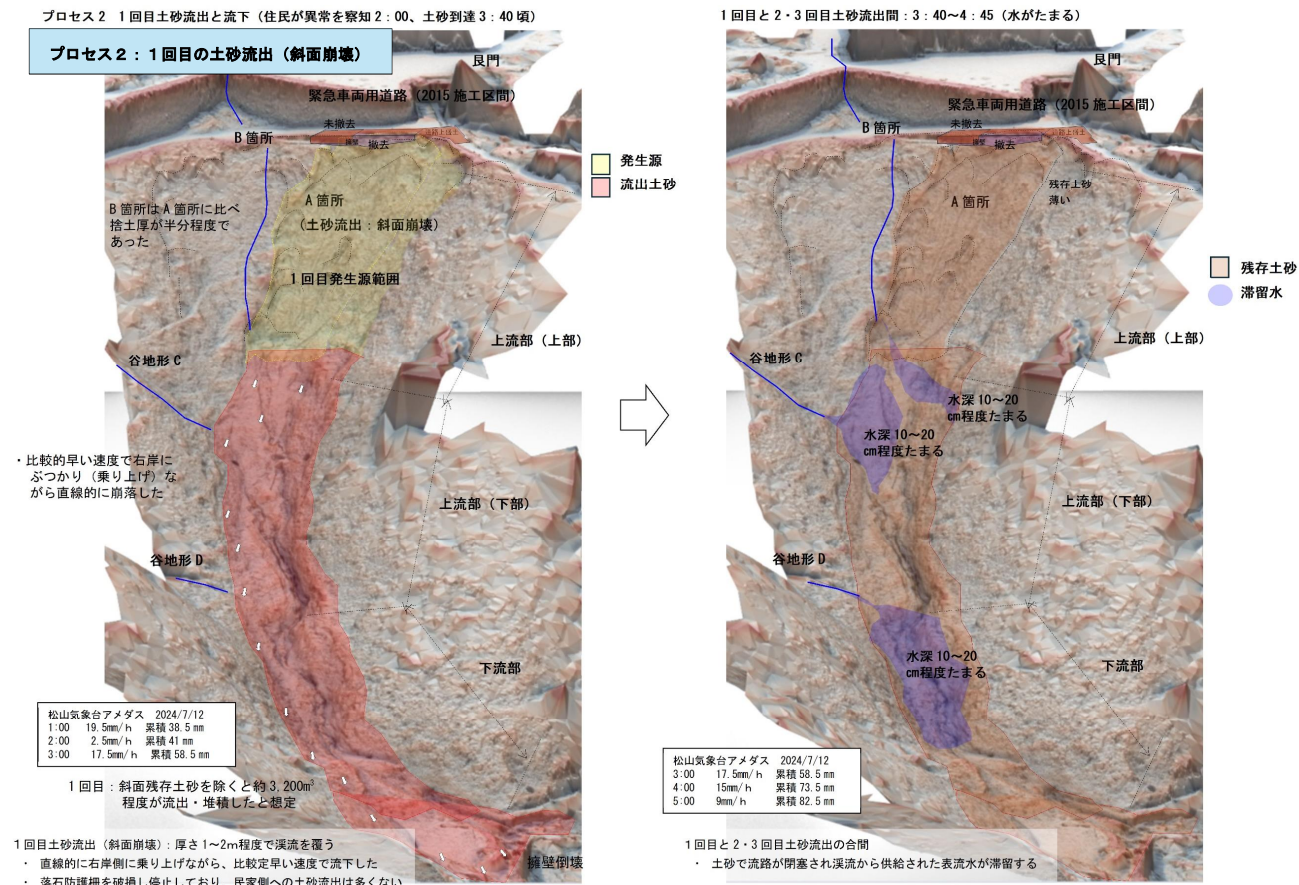
図 3.3-1 プロセス2：1回目の土砂流出＝斜面崩壊 説明図

- 1回目の土砂流出は“斜面崩壊”である。降雨を誘因とする“斜面変形（クリープ的変形）”が進行した結果、上流部（上部）A箇所（土砂流出：斜面崩壊）が発生し、落石防護柵まで達した。
- 斜面崩壊は、下記に示す【可能性1】もしくは【可能性2】双方の可能性があるものの、特定には至っていない。  
【可能性1】上流部（上部）斜面の中段部もしくは末端部から、流出した土砂が標高90m付近の巨木を巻き込みながら流下した  
【可能性2】不安定化が進行していた斜面で、巨木の倒木が発生し、崩壊が上方に向けて拡大した

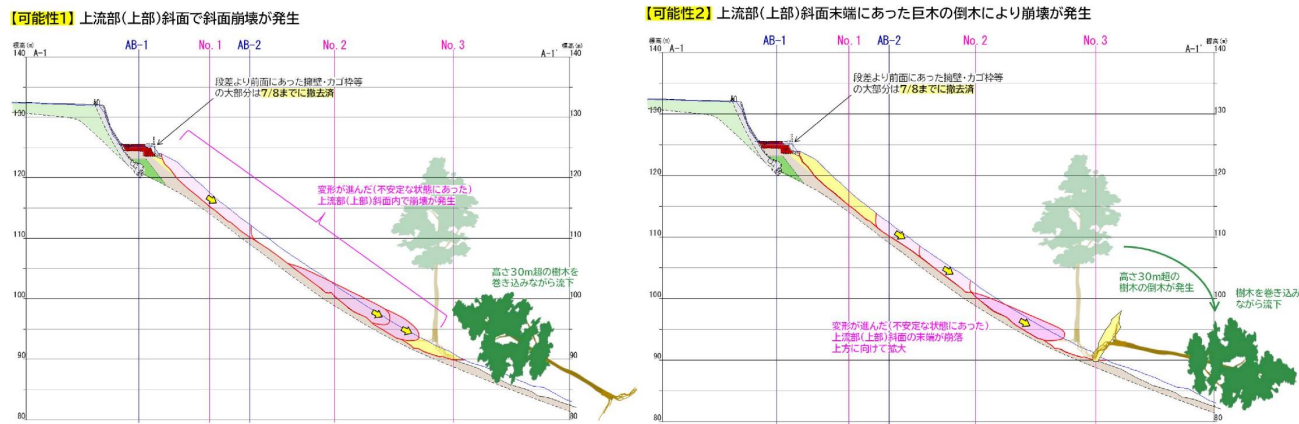
図 3.3-2 上流部（上部）斜面における1回目の土砂流出（斜面崩壊）の2つの可能性

- ・ 標高 90m 付近に樹高 30m の巨木が存在していた（本資料 2.3 章）ことを踏まえ、上流部（上部）からの土砂流出について、2 つの可能性が示唆された（図 3.2-2）。
- ・ 【可能性 1】もしくは【可能性 2】は、安定解析や現地踏査・地形判読（後退性すべり地形の存在など）から双方の可能性があることが示されている。しかし、崩壊痕跡がすべて流出しているためいずれかを特定することは困難である。

- ・【可能性1】の場合(図3.3-2左)、被災時には緊急車両用道路は撤去済であったことに加えて、道路擁壁区間(YSP0～34)のうち、YSP0～YSP28区間は、擁壁基礎及び撤去済の擁壁基礎跡の下方斜面から崩壊しており、YSP28～YSP34区間は、擁壁基礎跡の幅1m程度の土砂が流出しているが、その土砂は2m程度下方で停止しており、崩壊の後期に発生したものと判断した。緊急車両用道路が落ち残っているため緊急車両用道路が直接影響した可能性は低い。7/2時点で生じていた50cmの段差を伴うクラック位置は斜面崩壊発生後も変化していない。したがって、緊急車両用道路が土砂流出(斜面崩壊)に直接影響を与えた(崩壊の起点となった)可能性は低い。
- ・【可能性2】の場合(図3.3-2右)、斜面下方(離隔40m)に存在する巨木が崩壊発生の起点となるため、上方に位置する緊急車両用道路が直接的な影響を与えた可能性は低い。

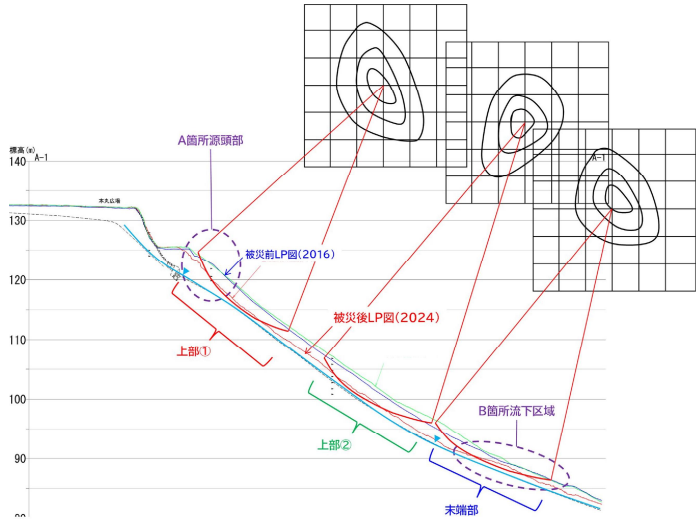
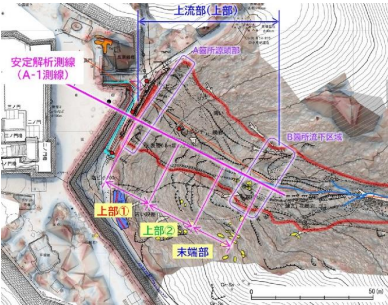
図 3.3-5 上流部（上部）を対象とした安定解析の検討断面（左）、安定解析に用いた斜面区分と位置関係について（右）

- ・ 極限平衡法を実施し、発生源である A 箇所の“上流部（上部）”斜面を 3 分割した 3 円弧を想定し、各部分に対して 2024/7/12 の降雨（地下水位が最も高い条件；本資料 2.5 章）で最も不安定化しやすい箇所（円弧）を計算により求めた（上部①、上部②、末端部）。結果、安全率の低下量が最も大きい箇所は斜面の“末端部”であった。また、相対的に安全率が小さい箇所は“上部②（斜面中腹）”であった。

安定解析に使用する土質定数は、室内試験結果に基づいて、以下のとおりとした  
湿潤単位体積重量  $\gamma_t$ : 20kN/m<sup>3</sup>  
粘着力  $c$ : 7.0kN/m<sup>2</sup>  
内部摩擦角  $\phi$ : 34°

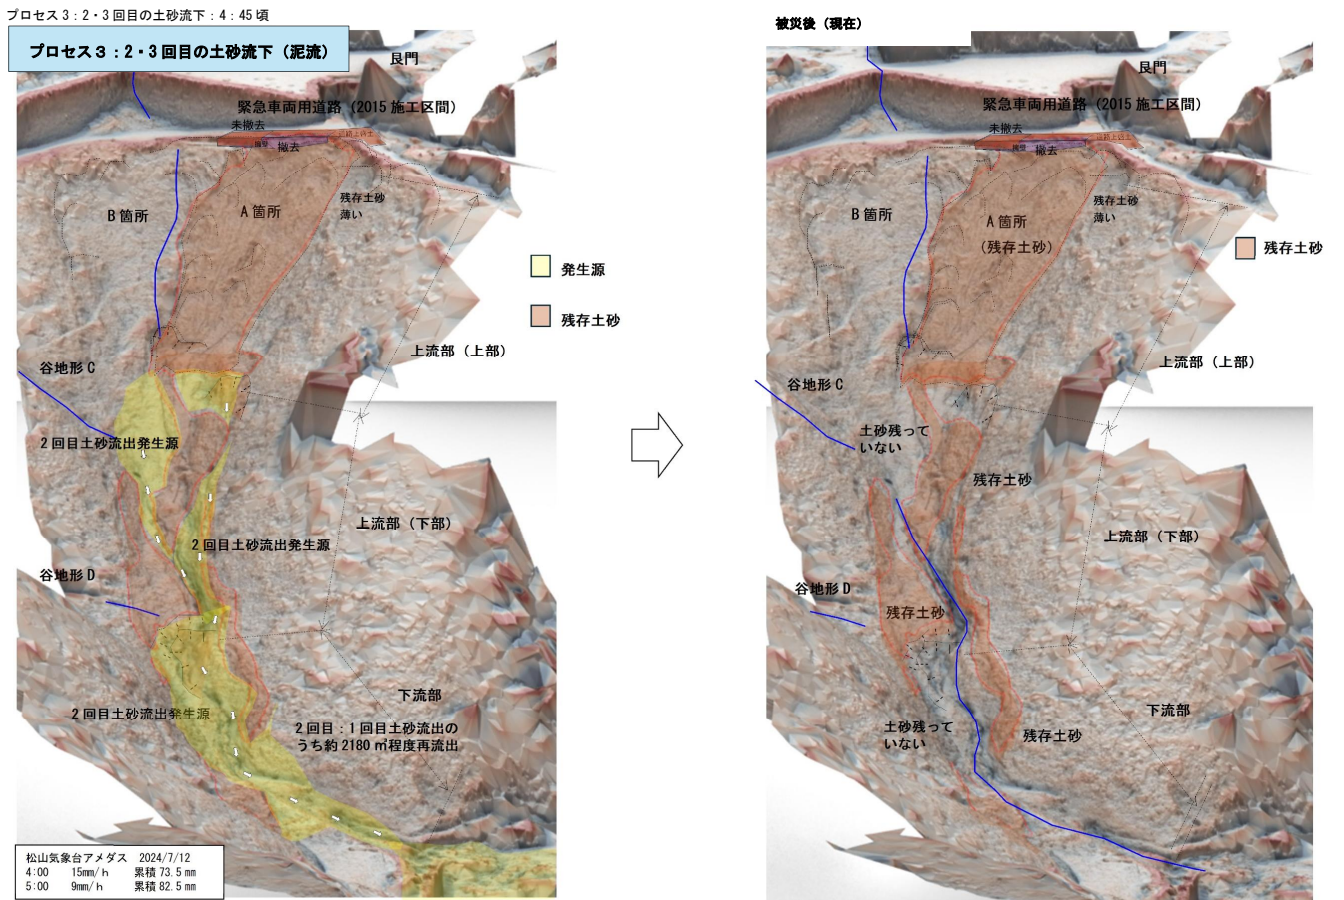
図 3.4-1 プロセス3：2・3回目の土砂流出＝泥流 説明図

- ・ 2・3回目の土砂流下は“泥流”。
- ・ 1回目の土砂流出(斜面崩壊)で堆積した土砂が泥流化するために必要な水量が十分に供給されており、かつ発生した泥流が被災箇所まで流下するのに可能な溪床勾配を有していた。

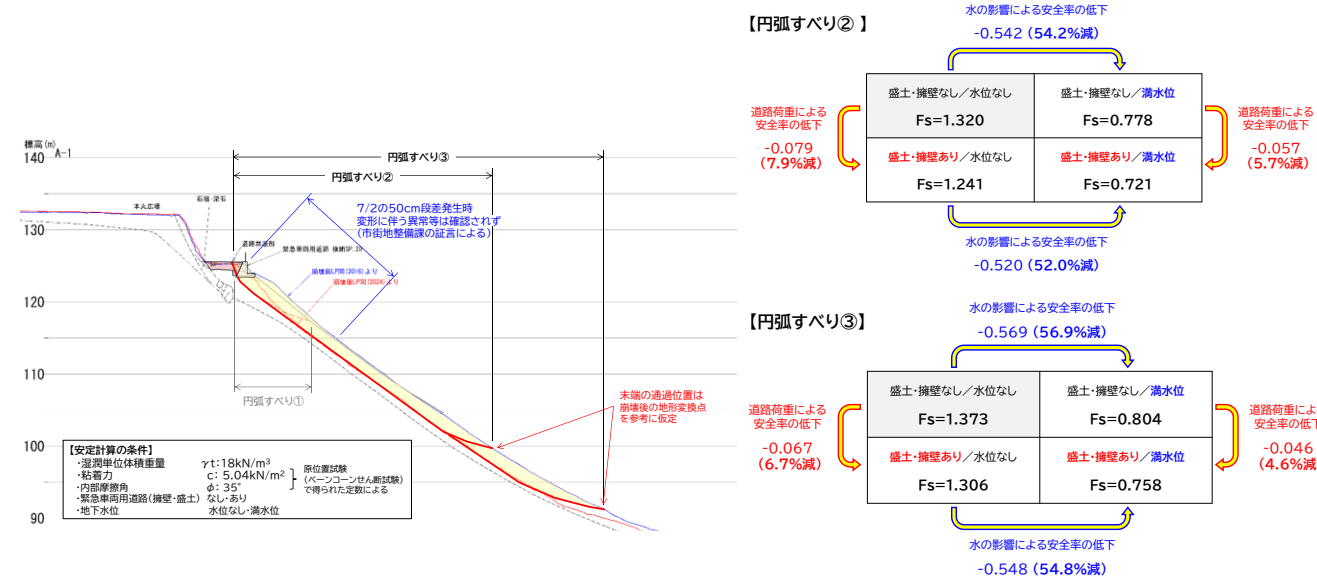
図4.2 斜面変形を“円弧すべり”に見立てた安全率の計算条件（左）、試算結果（右）

- 道路に生じた段差地形（路面クラック）を通過する“円弧すべり”に見立てた安定解析から、道路荷重の影響について試算した結果、いずれの円弧すべりの場合も、擁壁・盛土があることで安全率が低下（4.6%～7.9%減）するため、斜面変形に道路荷重が影響した可能性がある。
- ただし、水の影響を受けた場合の安全率の低下の程度は大きく、“満水位”という条件ではあるものの、52%～57%減との結果が得られている。

安定計算の結果、擁壁・盛土があることで斜面全体の安全率が低下することが確認されたため、斜面変形には道路の擁壁・盛土荷重が影響した可能性がある。

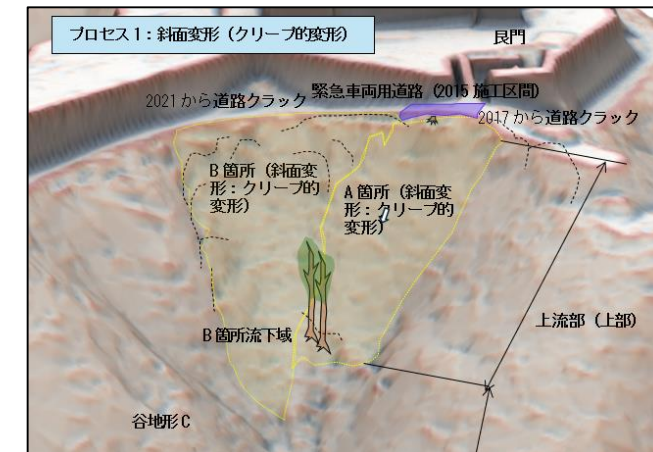
図4.3 プロセス1：被災前の斜面変形の範囲

2015年（平成27年）に道路が構築され、2017年（平成29年）以降は、「土砂災害警戒情報」発表の基準値程度に達する降雨に伴い、ひび割れ等の道路変状が発生していた。A箇所では、降雨に伴い2024年（令和6年）7月1日から2日にかけて路面に50cmの段差が生じるなど斜面下方への移動が発生しており、これらの道路変状は斜面変形の進行によるものと考えられる。
