— 愛媛県門型標識等定期点検マニュアル —

平成27年 7月 制定

愛媛県 土木部 道路都市局 道路維持課

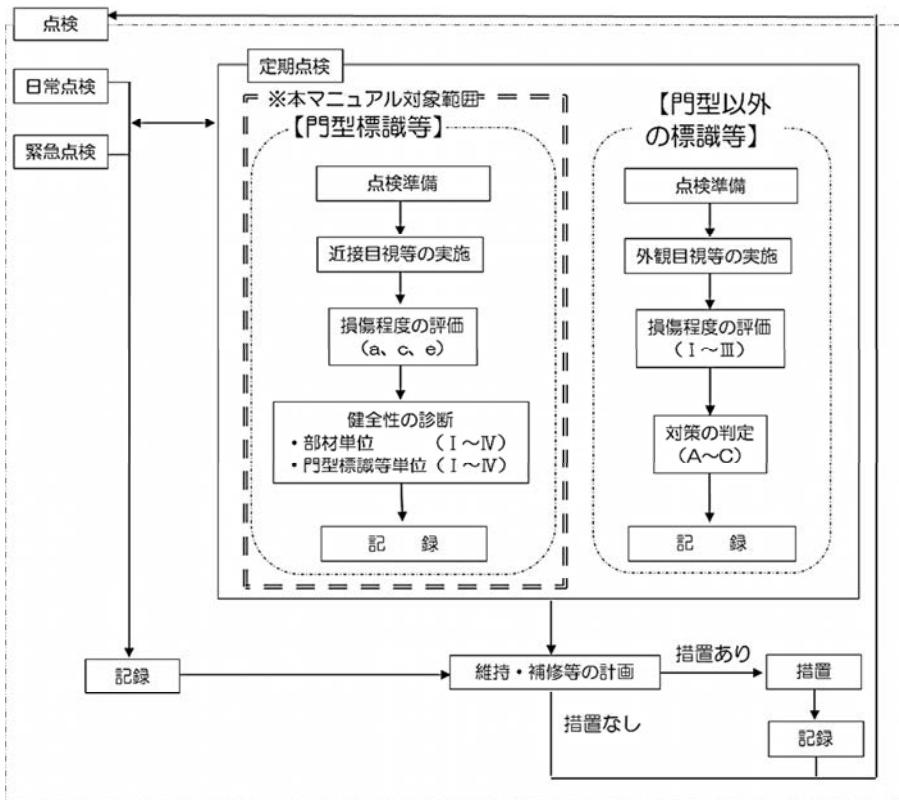
図2-1 定期点検に関する維持管理フロー

定期点検に関する維持管理の標準的なフローは図2-1に示すとおりとする。

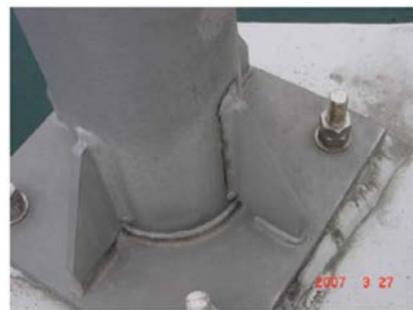
写真4-1 支柱基部のき裂事例

標識柱基部溶接部のき裂

柱基部や横梁基部に発生した疲労き裂により、柱の転倒や落下する事故事例が発生しており、第三者に被害を与えた事例もある。変状事例は、橋梁上や風の強い地区に設置された柱の基部や開口部、横梁の基部で発生している（写真4-1～写真4-3参照）。

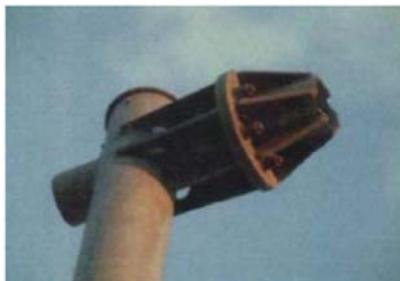
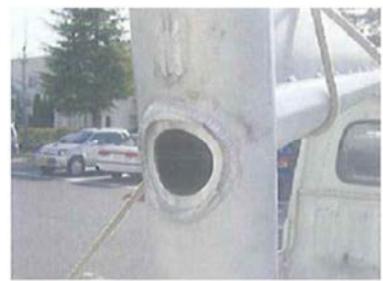
写真4-2 横梁基部のき裂による変状事例

標識横梁基部の破断による標識板落下
(強風の多い海岸付近、2年経過)

アルミ製デザイン照明柱横梁アーム落下
(強風により発生)

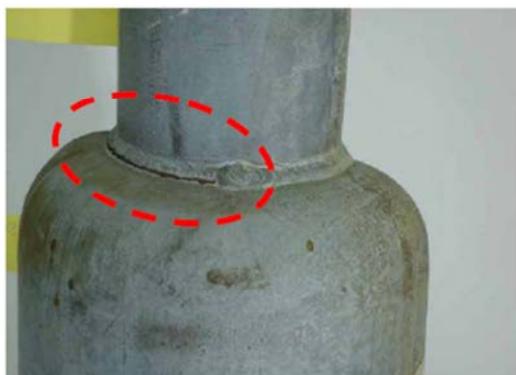
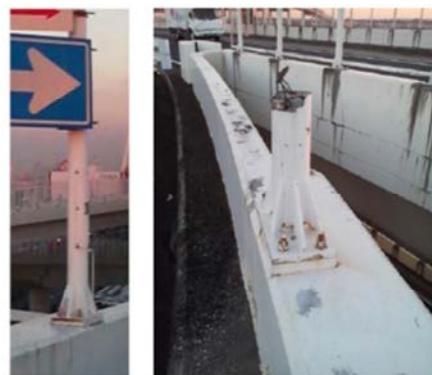
写真4-3 支柱の断面変化部や開口部のき裂による変状事例

照明柱断面変化部の溶接に確認されたき裂
(歩道橋、15年経過)

点検用開口部の破断による落下
(高架橋、設置後21年経過)

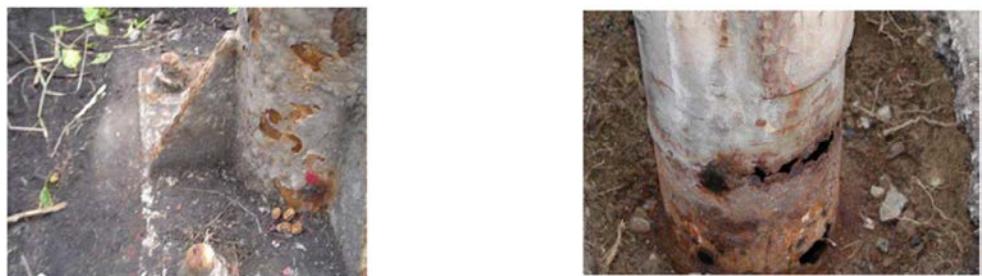
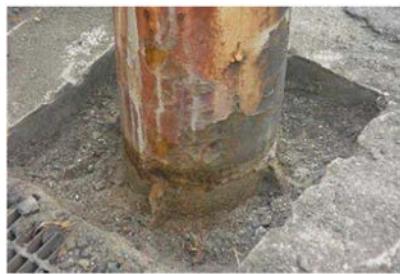
写真4-4 路面境界部の腐食事例

路面境界部が土砂で覆われている場合

路面境界部がアスファルトで覆われている場合

路面境界部がコンクリートで覆われている場合

そこで、GL-40mm付近を路面境界部として位置づけ（図4-1参照）、この部位の腐食についてはその状況を目視により確認するとともに、図4-2に示す板厚調査を実施する附属物の選定フローにより「実施する」に該当するものについては、板厚調査を行い、残存板厚を把握することとした。路面境界部の腐食事例を写真4-4に示す。

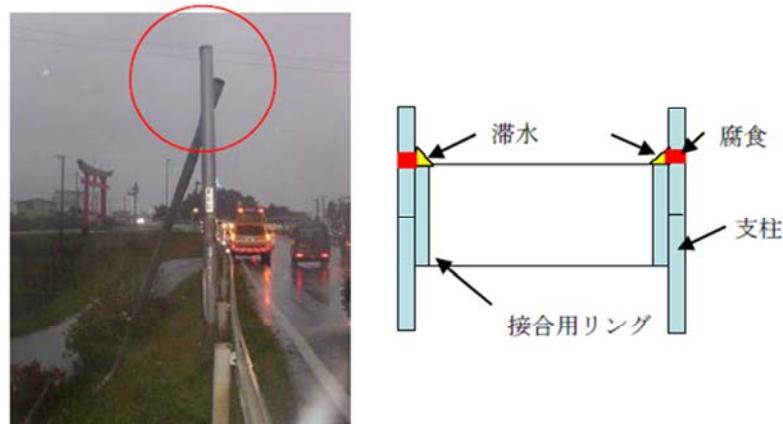
写真4-5 支柱継手部の折損状況

照明柱のなかには、上下管を溶接接合するために、支柱内面に接合用リングを設置しているものがある。このような照明柱は、支柱の結露等により接合用リング上に滯水が生じ、支柱内面から腐食が発生しやすい。このため、本部位の点検においては、外面からの目視のみならず、必要に応じて継手部近傍の板厚調査やたたき点検を行うのがよい。写真4-5に支柱継手部の腐食が要因となった倒壊事例を示す。

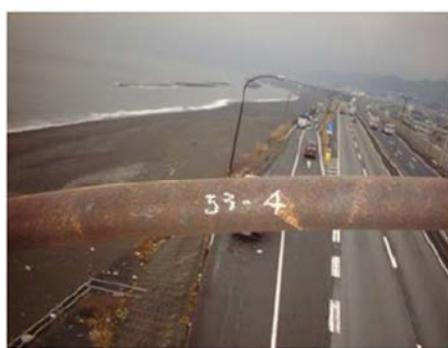
写真4-6 支柱本体の腐食事例

定期点検における非破壊検査による板厚調査は、写真4-6のように目視点検により腐食等の異常が見られるものや、外観上明らかではないものの腐食により板厚減少が生じている疑いのある箇所を対象とした。

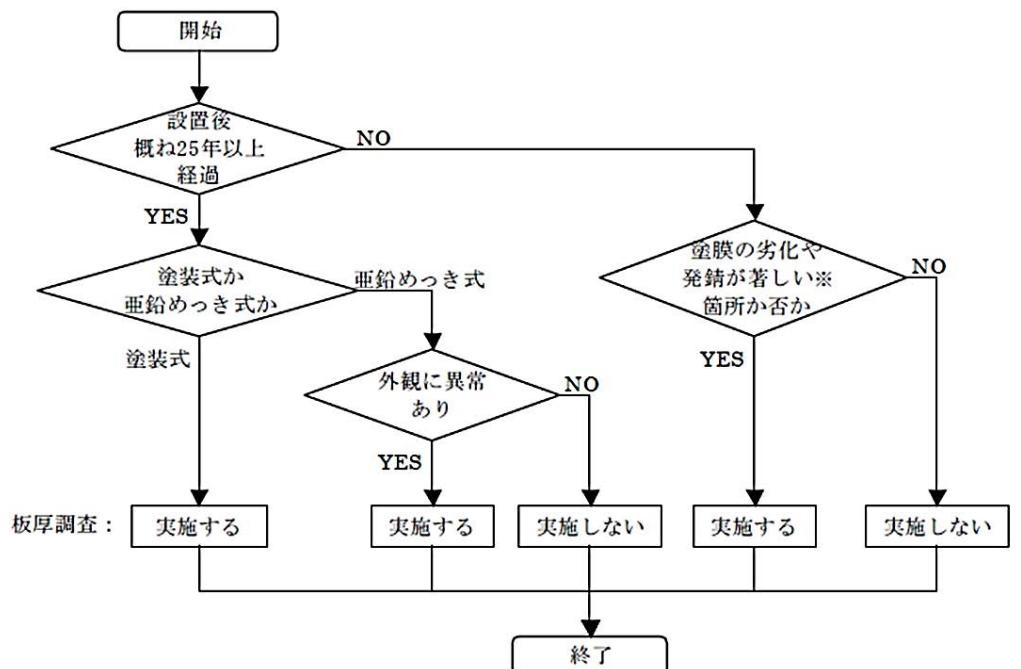
図4-2 板厚調査を実施する附属物の選定フロー

図4-2に板厚調査を実施する附属物の選定フローを示す。超音波パルス反射法による残存板厚調査の実施手順は、「愛媛県道路附属物定期点検マニュアル 付録一2」を参照のこと。

※ 腐食による板厚減少が懸念される箇所を含む

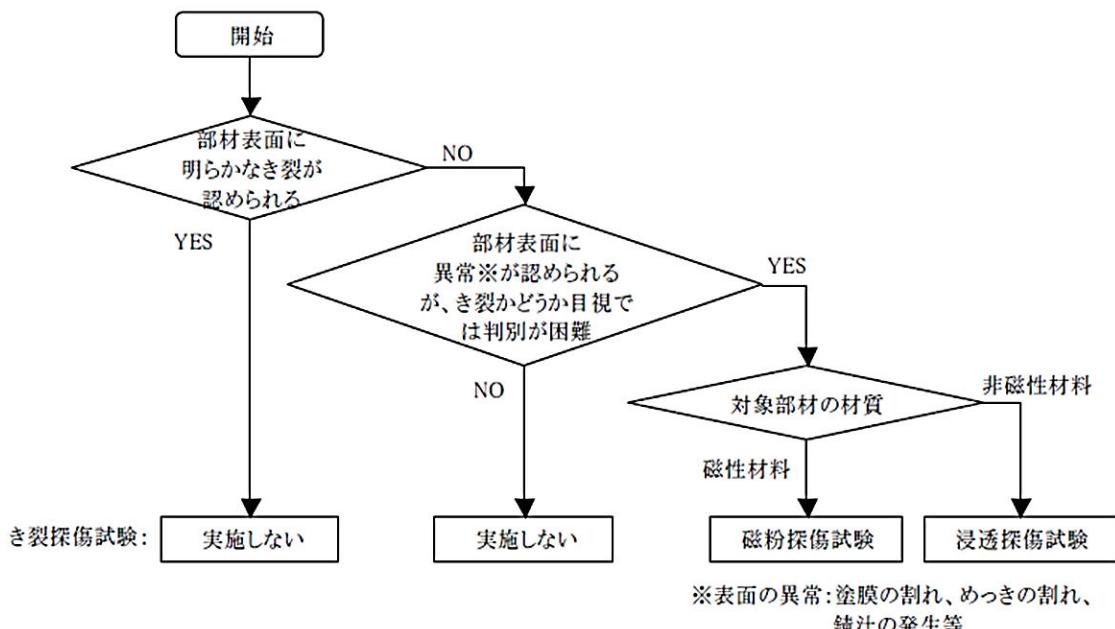
図4-3 き裂探傷試験実施の目安

図4-3に、き裂探傷試験の実施の目安を示す。

高架橋に設置された照明柱など、疲労が生じる条件にある附属物において、塗膜表面に異常（例えば、塗膜の割れ、めっきの割れ、錆汁の発生）などが発見され、き裂かどうか目視のみでは判別できない場合には、必要に応じて磁粉探傷試験又は浸透探傷試験を行うとよい（「愛媛県道路附属物定期点検マニュアル 付録一3」参照）。磁粉探傷試験は、き裂検出能力に優れているものの、非磁性材料（アルミニウムなど）には適用できないので、その場合には浸透探傷試験により行うとよい。ただし、浸透探傷試験は定められた手順に従い慎重に実施しないと、き裂の検出ができない場合があるので注意が必要である。

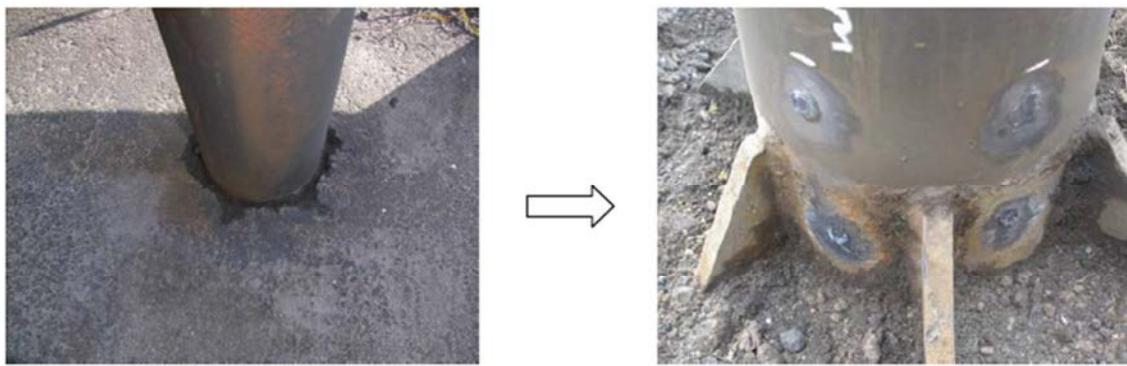
写真4-7 路面境界部の腐食事例（その1）

雨水等が支柱基部に滞水しやすく、倒壊の要因となるような腐食が生じやすい。過去の点検結果によると、設置後20年以上経過した附属物に倒壊の要因となるような著しい腐食が見られたことから、点検では設置後20年程度経過した附属物について必ず掘削を行う。設置後20年未満の附属物にあっては、路面上において目視できる状況から当該部位の腐食の有無を推定し、腐食の発生が明らかである場合には、路面をはつきり路面境界部を露出させ状況の確認を行う。腐食の発生が明らかであると考えられる事例を次に示す（写真4-7参照）。

- ・ 支柱本体の路面付近に錆汁が付着しているなど、著しい腐食が生じているもの
- ・ 全体的に断面欠損を伴う腐食が生じているもの
- ・ 支柱本体の路面付近に滯水又は滯水の形跡が認められるもの

腐食、路面付近での滯水

はつり後の状態

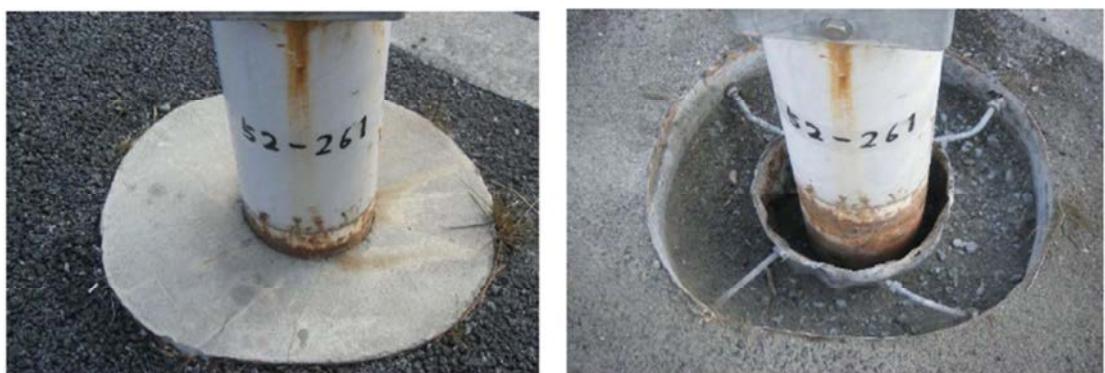
写真4-8 路面境界部の腐食事例（その2）

適切な排水対策が施されている場合、支柱基部の滯水は生じにくく、腐食が発生しにくい構造である。過去の点検結果によると、設置後30年以上経過した附属物において、一部著しい腐食が生じている事例が認められたものの、これらの事例はいずれも路面付近に変状が認められたり、支柱全体に腐食が認められる状況であった（写真4-8参照）。したがって、これらの状況やコンクリートにひびわれ等が生じ、支柱と路面との間に滯水又は滯水の形跡が認められるなど、路面境界部の腐食の発生が懸念される場合においては、コンクリートをはつり点検を行うのがよい。

はつり前の状態

はつり後の状態

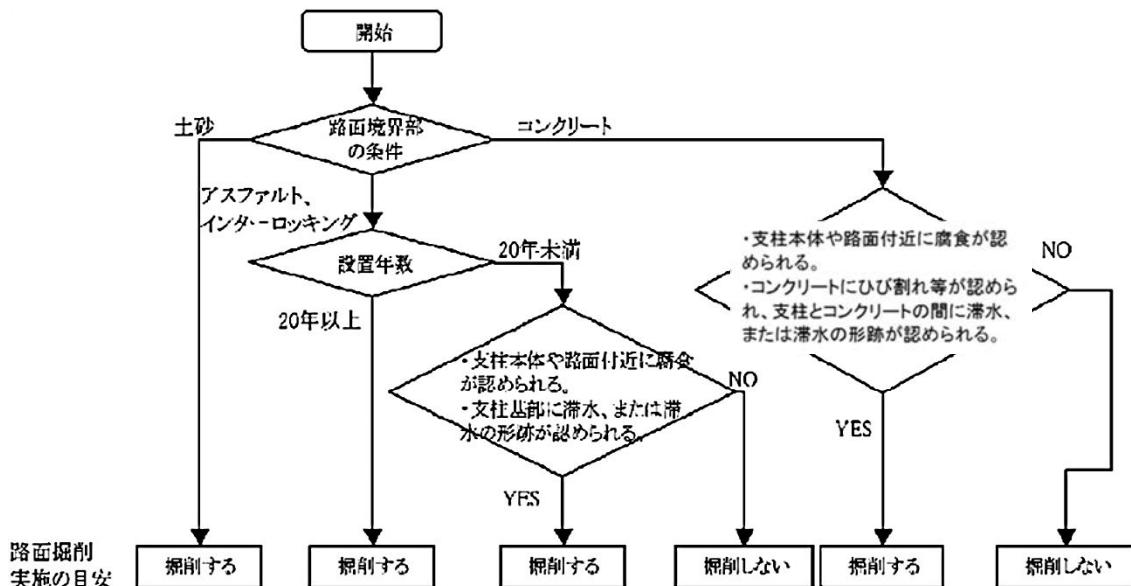
図4-4 路面掘削実施の目安

また、塗装式の附属物については、塗装の塗替え等により外面が健全であっても、路面境界部や内部に腐食が進行している可能性もあるため、注意が必要である。図4-4に路面掘削実施の目安を示す。

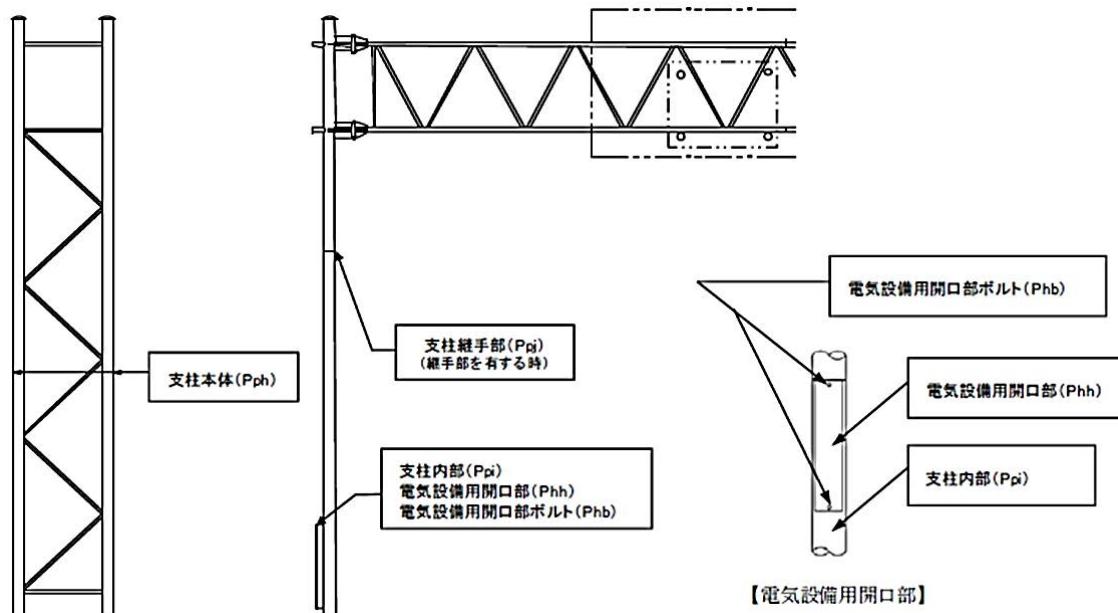
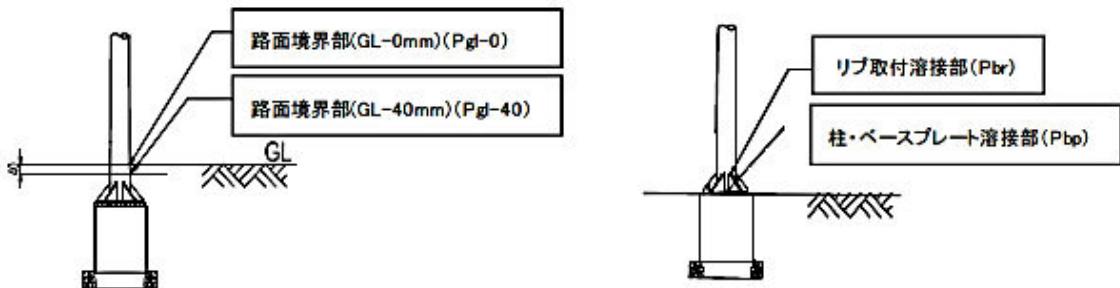
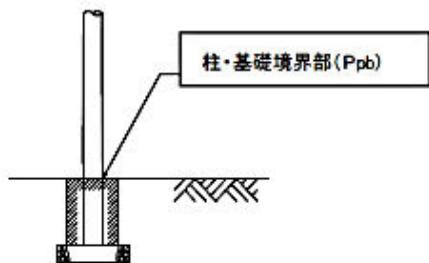
- ・支柱本体
- ・支柱継手部
- ・支柱内部
- ・電気設備用開口部
- ・電気設備用開口部ボルト
- ・路面境界部（GL-0mm）
- ・路面境界部（GL-40mm）
- ・リブ取付溶接部
- ・柱・ベースプレート溶接部
- ・柱・基礎境界部

【路面境界部が埋め戻されている場合】

【ベースプレートが露出している場合】

【基礎コンクリートが露出している場合】

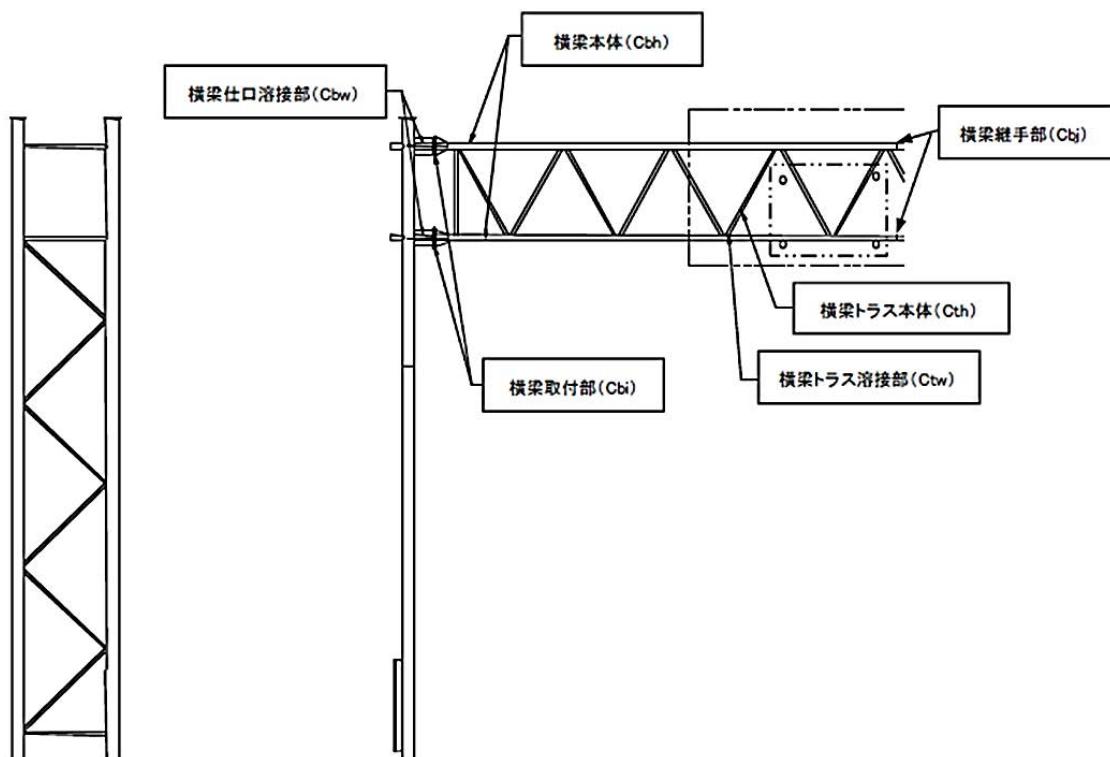
- ・横梁本体
- ・横梁仕口溶接部
- ・横梁取付部
- ・横梁トラス本体
- ・横梁トラス溶接部
- ・横梁継手部

- ・各溶接部は、疲労き裂が生じやすい。
- ・横梁取付部は、振動によりボルトのゆるみ・脱落が生じることがある。

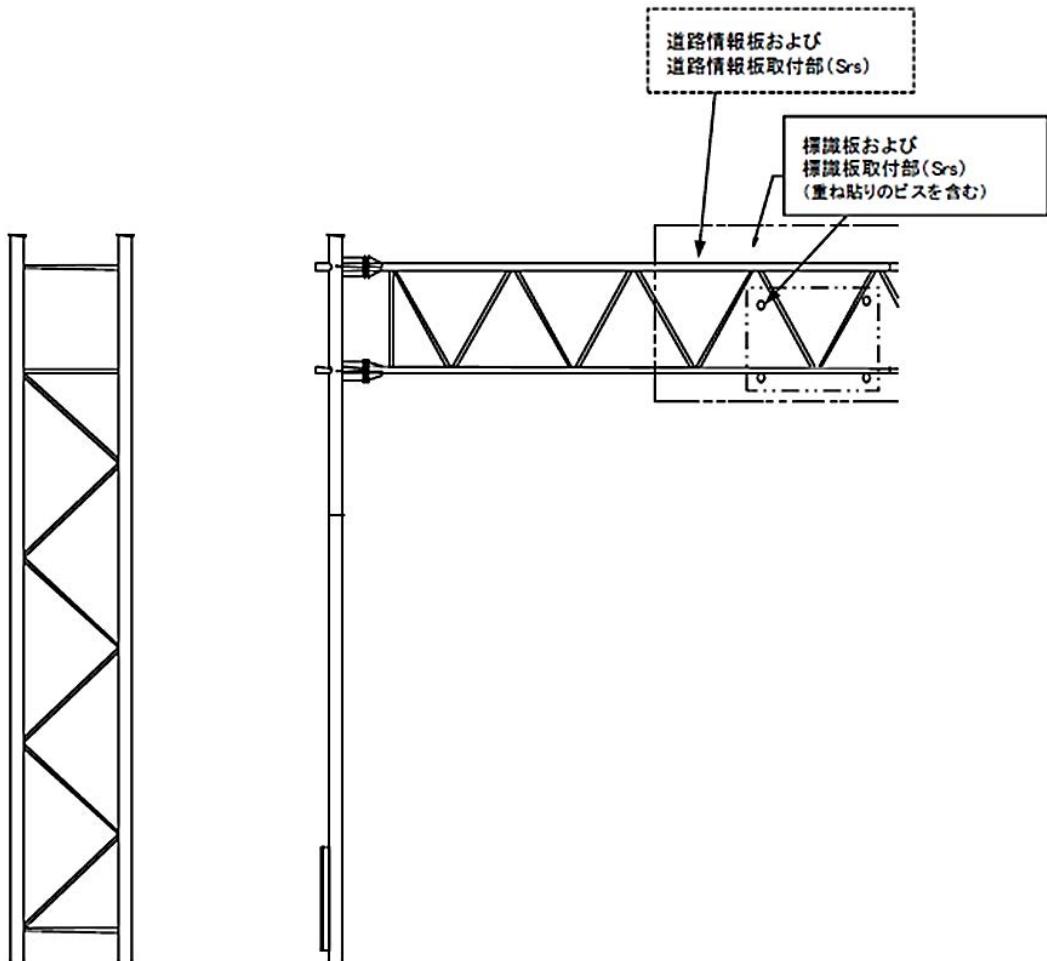
- 標識板及び標識板取付部
- 道路情報板及び道路情報板取付部

- 標識板取付部（道路情報板取付部）は、振動によりボルトのゆるみ・脱落が生じることがある。
- 標識板に車両接触痕がある場合、取付部等に著しい変形やき裂が生じていることがある。
- 標識板に重ね貼りした場合、ビスの腐食が生じることがある。
- ヒンジ構造で標識板を吊り下げている構造（吊下式）については、標識板が落下する事案が発生していることから、接合部の点検に特に注視する必要がある。

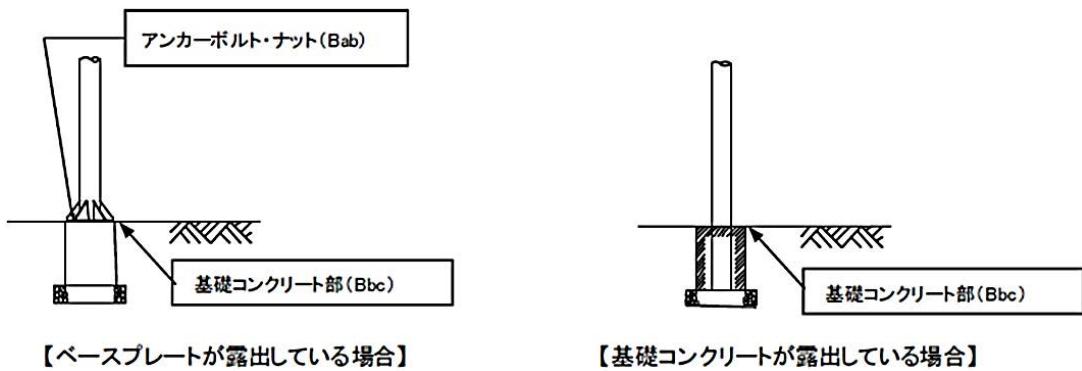
- ・基礎コンクリート部
- ・アンカーボルト・ナット

- ・アンカーボルト・ナットは、振動の影響でゆるむことがある。
- ・基礎コンクリートは、振動や雨水の滯水等の影響により、ひびわれや剥離が発生する場合がある。

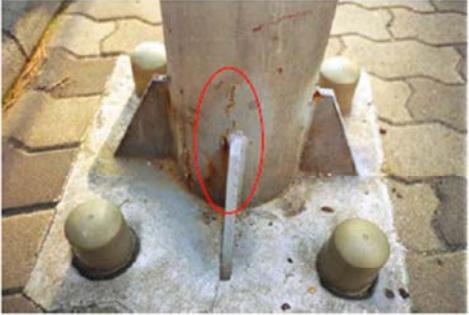
損傷 判定 区分	き裂	部位	柱脚部（リブ取付溶接部）	
e

状況	リブ取付溶接部に、き裂（写真では塗膜の割れ）が視認された。	
c		要因	振動によるものと考えられる。	
		措置の目安	早急に補修又は更新する必要がある。	
a

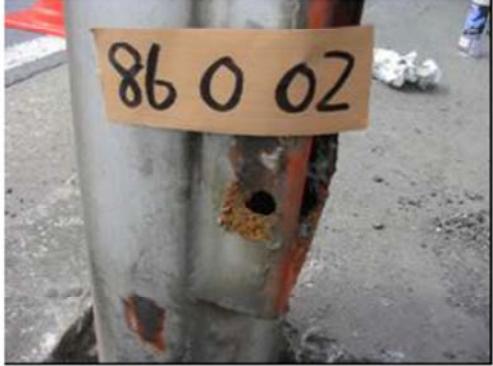
損傷 判定 区分	腐食（防食機能の劣化）	部位	開口部（電気設備用開口部）	
e

状況	断面欠損を伴う腐食が視認される。	
		要因	経年劣化と雨水等の滲水が要因と考えられる。	
		措置の目安	支柱本体の更新が必要と考えられる。	
		備考		
c

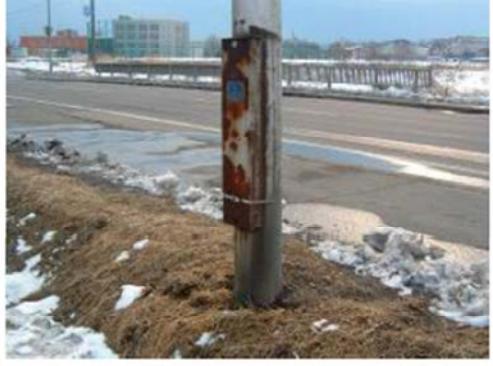
状況	蓋全体に錆が発生している。 板厚減少は認められない。	
		要因	経年劣化によるものと考えられる。	
		措置の目安	板厚減少を伴う腐食に進行する恐れがある場合は、部分的な補修塗り又は蓋の交換などを行う必要がある。	
		備考		
a

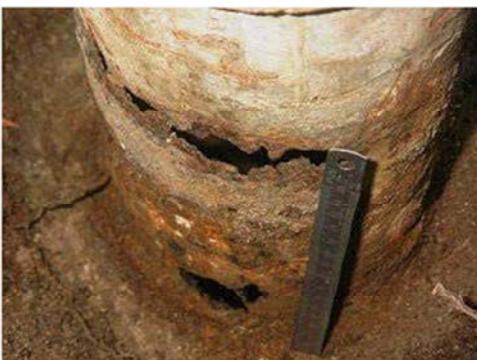
損傷 判定 区分	腐食（防食機能の劣化）	部位	柱脚部（路面境界部）	
e

状況	路面を掘削したところ、埋設箇所に腐食による断面の貫通が確認された。	
		要因	支柱と路面との隙間に水が滞水し、腐食を進行させたものと考えられる。	
		措置の目安	早急に更新する必要があると考える。	
		備考		
c

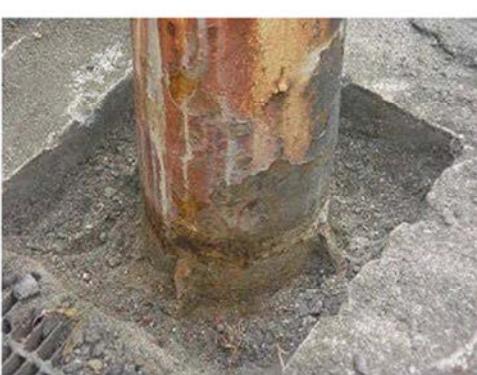
状況	路面を掘削したところ、埋設箇所に腐食が視認された。なお、板厚調査の結果、残存板厚は管理値を満足している。	
		要因	支柱と路面との隙間に水が滞水し、腐食を進行させたものと考えられる。	
		措置の目安	塗替を行い腐食の進行を抑制するとともに、必要に応じてコンクリートなどで根巻きし、排水勾配を設ける。	
		備考		
a

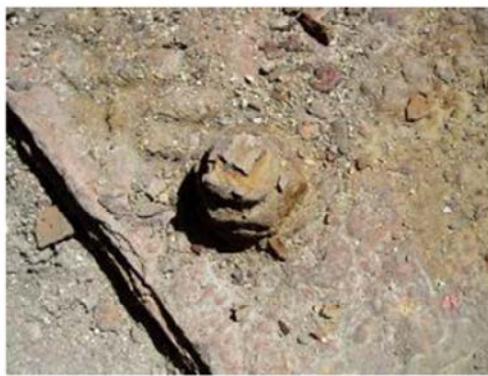
損傷 判定 区分	腐食（防食機能の劣化）	部位	柱脚部（アンカーボルト・ナット）	
e

状況	全体的に腐食が発生しており、断面減少も著しい。	
		要因	経年劣化と雨水が要因と考えられる。	
		措置の目安	新規部材に更新する必要があると考える。	
		備考		
c

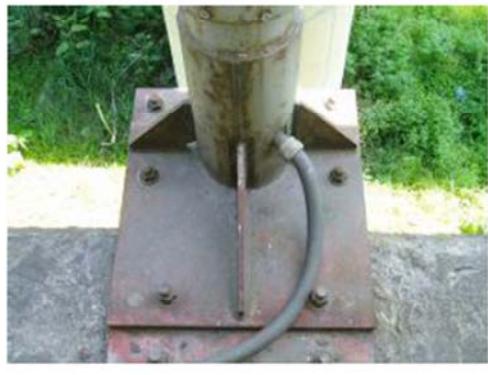
状況	全体的に錆が発生している。断面減少は認められない。	
		要因	経年劣化によるものと考えられる。	
		措置の目安	錆の進行を抑制するために、補修塗りが必要である。また、保護キャップの設置も有効であると考えられる。	
		備考		
a

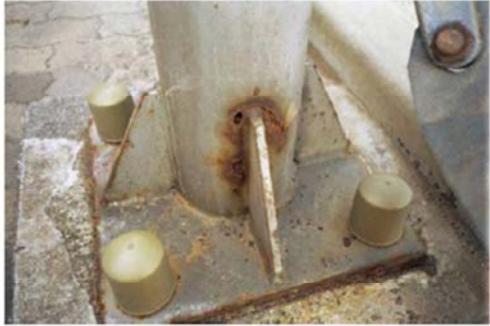
損傷 判定 区分	腐食（防食機能の劣化）	部位	柱脚部（リブ取付溶接部）	
e

状況	腐食による断面の貫通が視認された。	
		要因	エッジ部や溶接部の塗装不備により、腐食が発生し進行したものと考えられる。	
		措置の目安	早急に更新する必要があると考えられる。	
		備考		
c

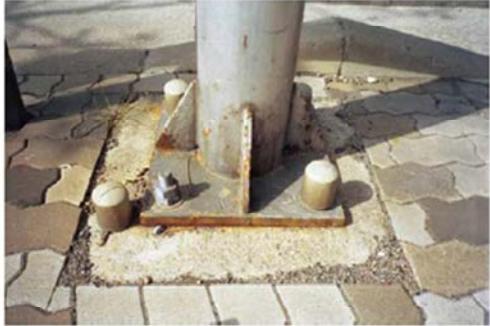
状況	全体に錆が発生している。 断面減少は視認されない。	
		要因	経年劣化や溶接部の塗装不備により、腐食が発生し、進行したものと考えられる。	
		措置の目安	錆の進行を抑制するために、補修塗りを行う必要があると考えられる。	
		備考		
a

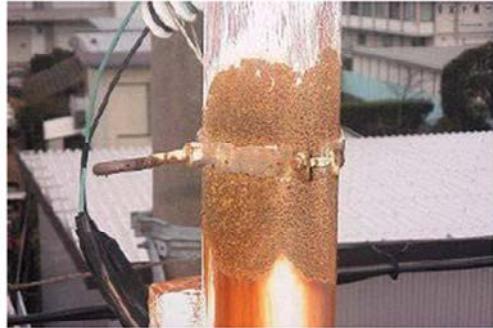
損傷 判定 区分	腐食（異種金属接触腐食）	部位	支柱本体（取付バンド）	
e

状況	支柱に取り付けられたバンド部に局部的な腐食が生じている。
		要因	バンドに雨水が滞水し腐食が生じたか、異種金属接触が要因と考えられる。	
		措置の目安	部分的な補修塗りを行うか、異種金属接触が原因の場合はバンドの更新が必要と考えられる。	
		備考		
c		状況		
		要因		
		措置の目安		
		備考		
a

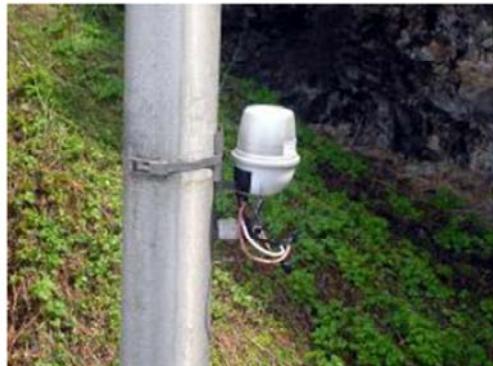
状況	健全な状態である。	
		要因	—	
		措置の目安	—	
		備考

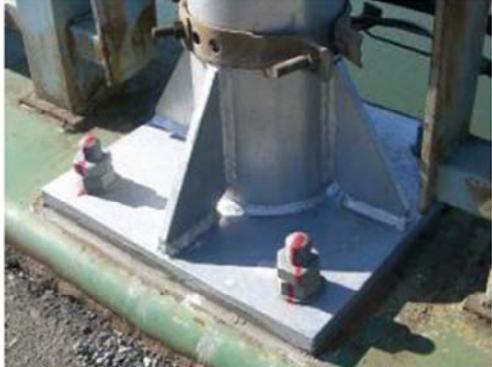
状 態	アンカーボルトにゆるみが確認された。	
		要 因	振動によるものと考えられる。	
		措置の目安	増し締めする必要があると考えられる。また、状況に応じてゆるみ止め対策を施す必要がある。	
		備 考		
a

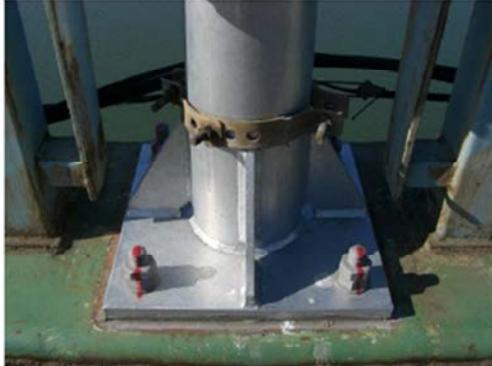
状 態	健全な状態である。	
		要 因	—	
		措置の目安	—	
		備 考

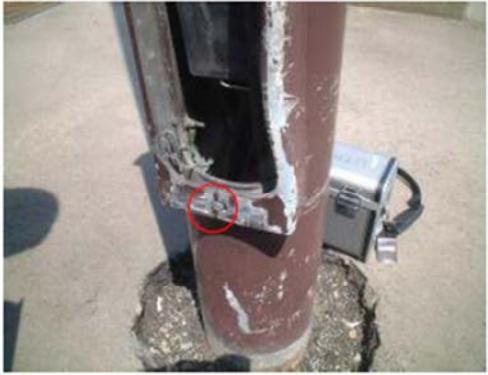
損傷 判定 区分	破断	部位	開口部（電気設備用開口部）	
e

状況	電気設備用開口部の蓋の取付けボルトが破断している。
		要因	衝突によるものと考えられる。	
		措置の目安	ボルトの交換と、開口部を補修する必要がある。	
		備考		
c		状況		
		要因		
		措置の目安		
		備考		
a

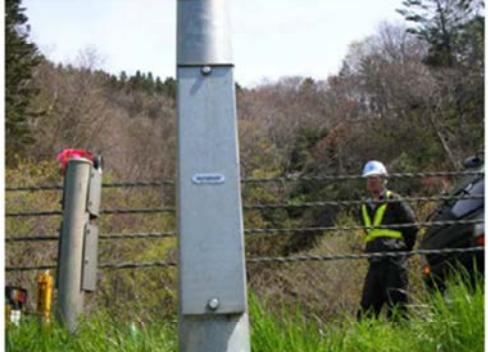
状況	健全な状態である。	
		要因	—	
		措置の目安	—	
		備考

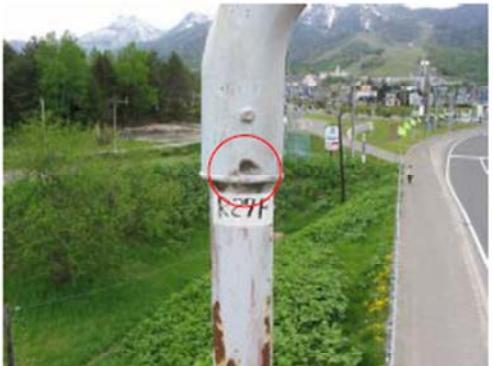
損傷 判定 区分	破断	部位	支柱継手部（上下管取付部）
e

状況	上下管の取付部が鞍管構造となっており、この部位のボルトが破断している。
e		要因	振動によるものと考えられる。
e		措置の目安	ボルトの交換か、取付管を更新する必要がある。
e		備考	
c		状況	
c		要因	
c		措置の目安	
c		備考	
a

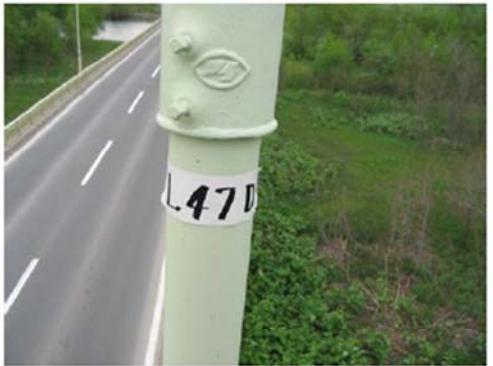
状況	健全な状態である。
a		要因	—
a		措置の目安	—
a		備考

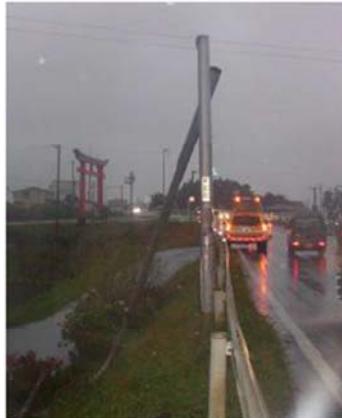
損傷 判定 区分	破断	部位	支柱
e

<p>状況　支柱の溶接継手部の腐食により、破断、照明柱上側が落下した状況が確認される。</p> <p>要因　溶接継手部内側からの腐食により破断したと考えられる。</p> <p>措置の目安　速やかに撤去し、更新する必要があると考えられる。</p> <p>備考</p>
c			<p>状況</p> <p>要因</p> <p>措置の目安</p> <p>備考</p>
a

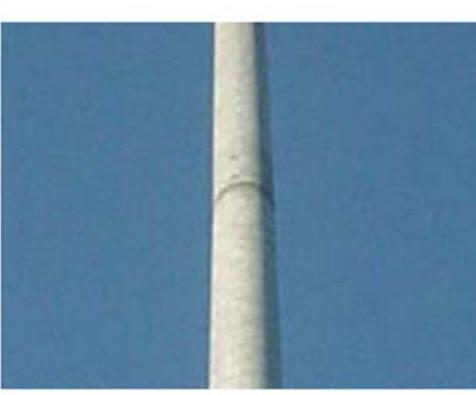
<p>状況　健全な状態である。</p> <p>要因　－</p> <p>措置の目安　－</p> <p>備考</p>

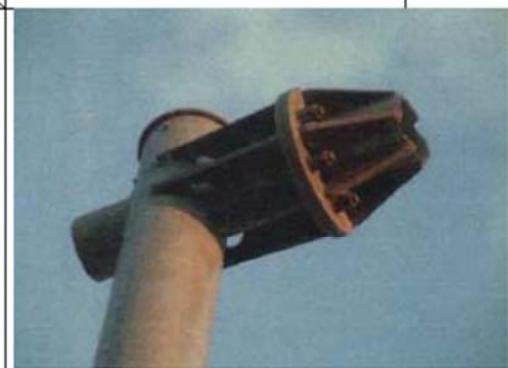
損傷 判定 区分	破断	部位	支柱横梁（基部）	
e

状況	標識の横梁の基部がき裂により破断して落下した状況が確認される。	
		要因	強風などによる疲労き裂が考えられる	
		措置の目安	更新する必要があると考えられる。	
		備考		
c		状況		
		要因		
		措置の目安		
		備考		
a

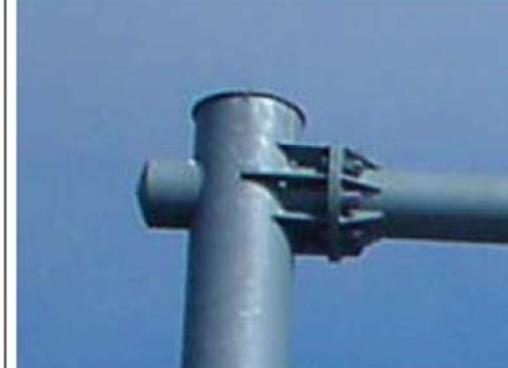
状況	健全な状態である。	
		要因	-	
		措置の目安	-	
		備考

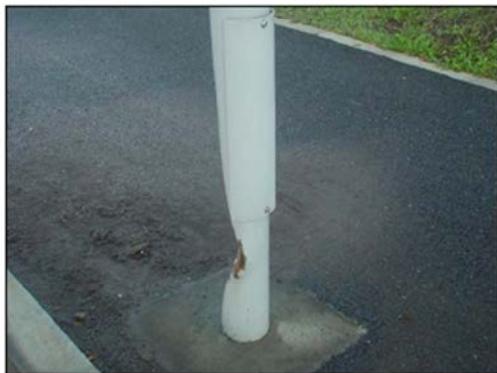
損傷判定区分	変形・欠損	部位	支柱本体	
e

状況	支柱本体に大きな変形が確認された。	
		要因	衝突によるものと考えられる。	
		措置の目安	更新する必要がある。	
		備考		
c

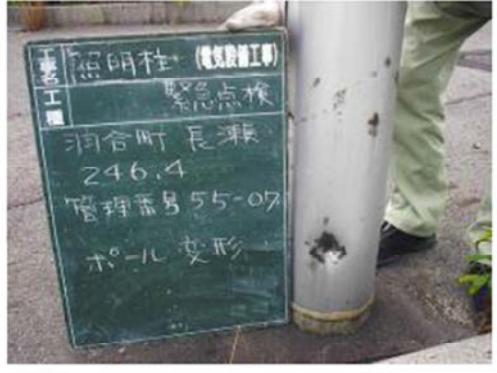
状況	支柱本体に微小な変形が確認された。	
		要因	衝突によるものと考えられる。	
		措置の目安	補修塗りを行えば機能的には問題ないので、現状維持でよいと考えられる。	
		備考		
a

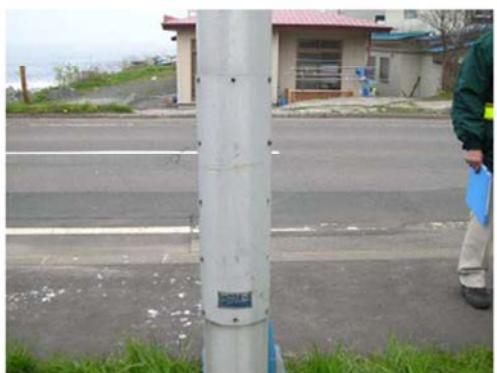
状況	健全な状態である。	
		要因	—	
		措置の目安	—	
		備考

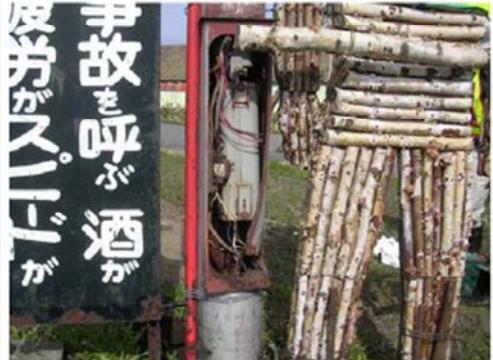
損傷 判定 区分	変形・欠損	部位	開口部（電気設備用開口部）	
e

状況	著しい変形、断面の欠損が確認される。	
c

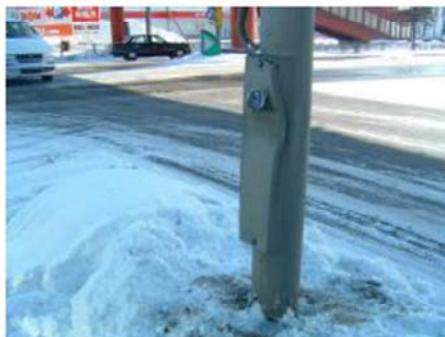
状況	変形が確認された。 断面欠損は認められない。	
a

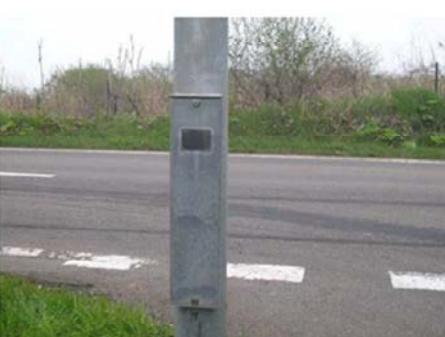
状況	健全な状態である。	
		要因	—	
		措置の目安	腐食の要因となり機能的な問題へと発展する可能性がある場合は、蓋を更新するのがよいと考えられる。	
		備考

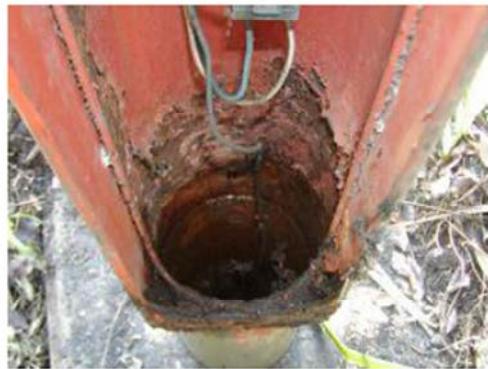
損傷 判定 区分	滯水	部位	開口部（支柱内部）	
e

状況	支柱内部に雨水の滯水が確認できる。	
		要因	開口部から進入したものと考えられる。	
		措置の目安	支柱内部の滯水除去と、清掃後、補修塗装が必要である。	
		備考		
c

電気設備用開口部や支柱内部の腐食・滯水は、電気設備用開口部からの雨水の浸入が要因で生じている。通常、開口部のパッキンが雨水の浸入を防止する役割を果たしているものの、経年劣化によりその機能を喪失している事例もみられる。また、電気設備用開口部下面には、水抜きと外気交換のための穴が設けられている。しかし、塵埃等の堆積により穴が塞がっており、支柱内部の滯水の要因となっている。

したがって、これらの部位に腐食等が生じていた場合には、再塗装による補修を行うだけでなく、損傷要因を除去するためにもパッキンの交換や水抜き穴の清掃を実施することが望ましい。

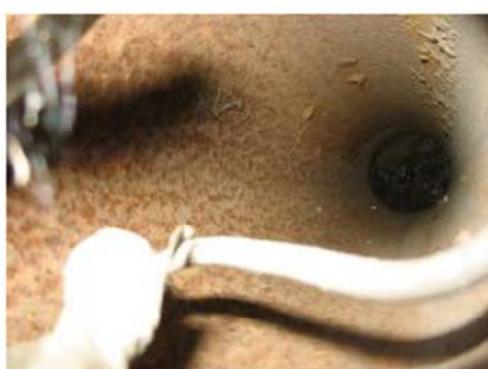
状況	支柱内部に滯水の形跡が認められる。	
		要因	開口部から進入したものと考えられる。	
		措置の目安	支柱内部の清掃後、補修塗装が必要であると考えられる。	
		備考		
a

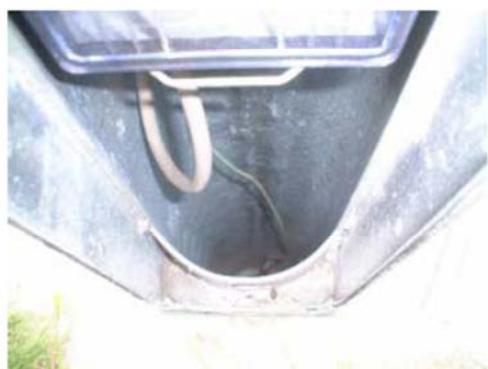
状況	健全な状態である。	
		要因	—	
		措置の目安	—	
		備考

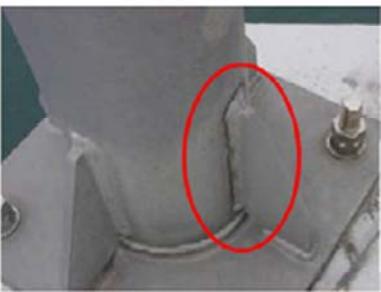
支柱基部（リブ取付溶接部）			
IV

備考	<p>■応力の繰り返しを受ける支柱基部のリブ溶接部などでは、き裂が支柱本体に進展した場合には、支柱の破断、倒壊の恐れがあるため、直ちに緊急的な対応を行うべきと判断できることがある。</p>

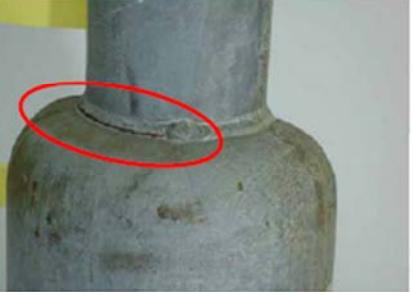
支柱本体（支柱継手部）			
IV

備考	<p>■支柱継手部の溶接部などでは、き裂は内部まで貫通していることがあり、き裂の進行に伴い支柱の破断、倒壊の恐れがあるため、直ちに緊急的な対応を行うべきと判断できることがある。</p>

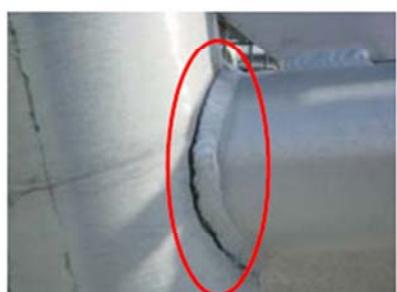
横梁溶接部・継手部（横梁継手部）			
IV

備考	<p>■横梁継手部におけるき裂は、風や振動などによる応力の繰り返し作用によるき裂の進行により破断、落下の恐れがあるため、直ちに緊急的な対応を行うべきと判断できることがある。</p>

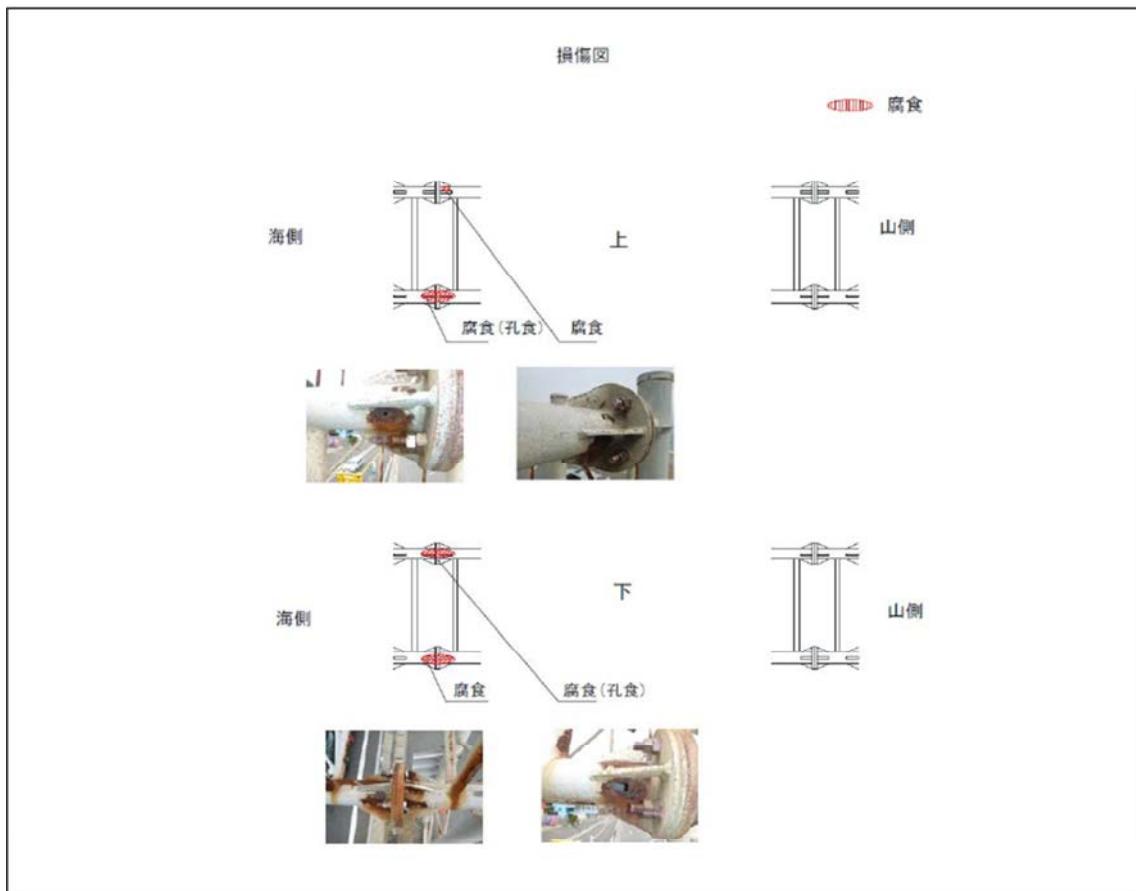
部材名称	横梁本体								
損傷程度の評価	部材判定	変状の種類							
		鋼部材				コンクリート部材		共通	
	き裂	ゆるみ・脱落	破断	腐食	変形・欠損	ひびわれ	うき・剥離	滯水	その他
	a			e	a				-
措置(応急含む)	実施内容								
未実施	理由	腐食・孔食が広範囲に進展しているため、早急に撤去等が必要							
	予定時期	平成27年度中							
	予定内容	更新							
特記事項	腐食が進展し、孔食まで至っている。 海岸線から100m以内の環境にあり、飛来塩分により腐食が促進されたものと思われる。

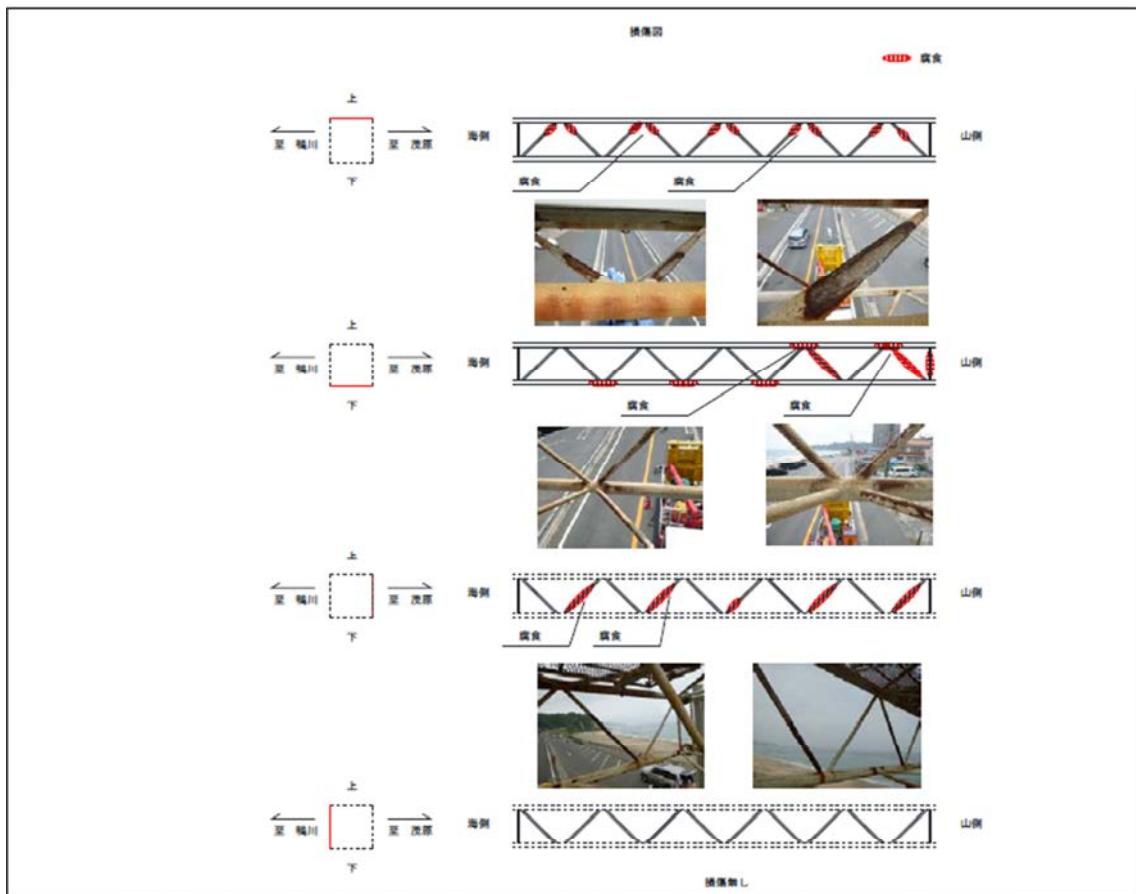
部材名称	横梁トラス本体								
損傷程度の評価	部材判定	変状の種類							
		鋼部材				コンクリート部材		共通	
	き裂	ゆるみ・脱落	破断	腐食	変形・欠損	ひびわれ	うき・剥離	滯水	その他
	点検時評価	a			c	a			-
措置(応急含む)	実施内容								
未実施	理由	腐食・孔食が広範囲に進展しているため、撤去・更新の検討が必要							
	予定期	平成27年度中							
	予定期	更新							
特記事項	海岸線から100m以内の環境にあり、飛来塩分により腐食が促進されたものと思われる。

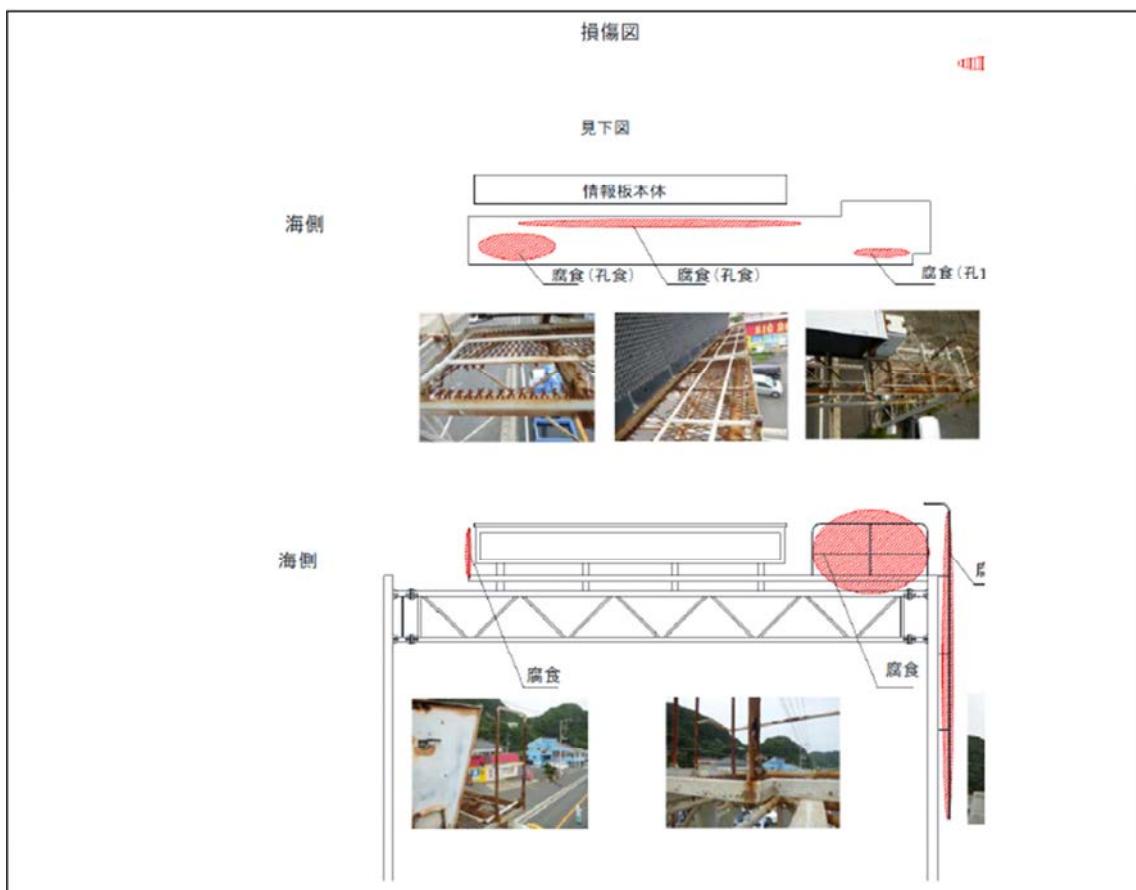
部材名称	管理用の足場・作業台								
損傷程度の評価	部材判定	変状の種類							
		鋼部材				コンクリート部材		共通	
	き裂	ゆるみ・脱落	破断	腐食	変形・欠損	ひびわれ	うき・剥離	滯水	その他
	a	a	a	c	a				-
措置(応急含む)	実施内容								
	未実施	理由	腐食・孔食が広範囲に進展しているため、詳細調査を実施し、撤去・更新の検討が必要						
		予定時期	平成27年度中						
		予定内容	未定						
特記事項		腐食が進展し、孔食まで至っている。 海岸線から100m以内の環境にあり、飛来塩分により腐食が促進されたものと思われる。

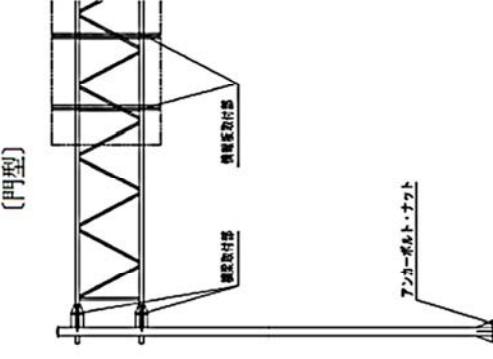
<p>[門型] [構造設計図]</p>

[逆L型]	[F型]	[T型]	[門型]
横梁取付部 標準板取付部	横梁取付部 標準板取付部	横梁取付部 標準板取付部	横梁取付部 標準板取付部
アンカーボルト・ナット	アンカーボルト・ナット	アンカーボルト・ナット	アンカーボルト・ナット
[路側式]	[桿柱式]	[添架型]	合いまーク施工概念図
横梁取付部 標準板取付部	横梁取付部 標準板取付部	横梁取付部 標準板取付部	横梁取付部 標準板取付部
アンカーボルト・ナット	アンカーボルト・ナット	アンカーボルト・ナット	アンカーボルト・ナット
[説明]	[説明]	[説明]	[説明]
詳細(横梁取付部、アンカーボルト・ナット)	詳細(横梁取付部、アンカーボルト・ナット)	詳細(横梁取付部、アンカーボルト・ナット)	詳細(横梁取付部、アンカーボルト・ナット)

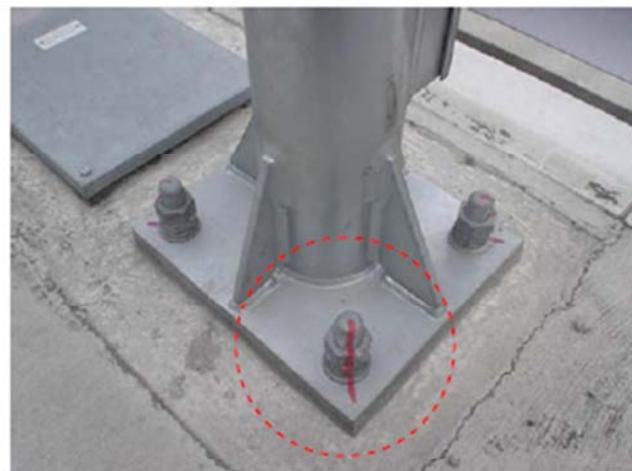
(a) 適切な例

合いマークが見えやすく、かつ、ボルト、ナット、プレートに連続して施工されている。

- ・ 合いマークは、対象となるボルト・ナットがゆるんでいないことを確認し、施工する必要がある。
- ・ 合いマークは、目視にてゆるみが確認できるように、ボルトやナットだけでなく、座金やプレートにも連続して記入する必要がある。
- ・ 合いマークが確認しやすいように、道路附属物の支柱やボルトの色が淡色系の場合は濃色系の塗料（赤色、黒色等）を、濃色系の場合は淡色系の塗料（白色、黄色等）を使用する必要がある。また、合いマークのずれが目視で判別できるように、適當な太さで記入する必要がある。
- ・ 合いマークの記入に用いる塗料は、工事現場のマーキング等に用いられるなど屋外用で、雨や紫外線等に対して耐久性が期待できるものを使用する必要がある。
例：油性ウレタン（鉄部用）
- ・ ボルト又は部材に腐食又はき裂が生じている場合は、交換又は補修後に合いマーク施工を行う。
- ・ 上部のボルト部の合いマークは、路面から確認できるように配慮して施工する必要がある。
- ・ 合いマークは、アンカーボルト、支柱継手部、標識板取付部、横梁取付部など合いマーク施工が可能なボルトについては施工する。
- ・ 電気設備用開口部のボルト、標識板重ね部などボルト径が小さく合いマーク施工が困難な箇所は、施工しない。

合いマークの施工事例を付写真5-1に示す。

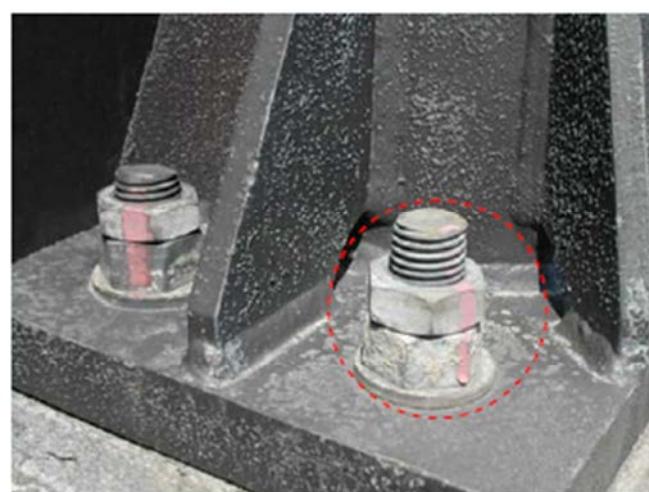
(b) 不適切な例

合いマークが見えにくく、かつ、ナットにしか施工されていない。

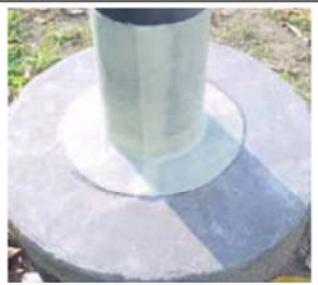
塗装処理による対策	F R P樹脂による表面処理対策
概要	鏽の発生した路面境界部に、耐腐食性の高い塗料を施す。	鏽の発生した地際部にガラス繊維入りの樹脂シートを貼り付け、紫外線を照射して硬化させる。
概略図

適用条件	路面境界部に発鏽が見られるものの減肉が小さく、腐食の進行を抑制するだけで対応が可能な場合	路面境界部が腐食し減肉が見られ、耐力の低下が予想される場合
留意事項	<ul style="list-style-type: none"> 再塗装にあたり、十分な素地調整が必要である。 支柱内部の腐食に対しては対応できない。 	<ul style="list-style-type: none"> 下地処理を確実に行うとともに、母材との間に水が浸入しないように留意する必要がある。 支柱内部の腐食に対しては対応できない。
	アラミド繊維シートによる表面処理対策	ビニールエスチル系樹脂溶液による重防腐食対策
概要	支柱外面にアラミド繊維シートを巻き付け、支柱の耐久性及び耐荷性の向上を行う。	無機フィラー等で特殊配合したビニールエスチル系樹脂溶液をグラスファイバーに含浸積層させ、地際部に圧着する。路面境界部の根巻きコンクリートは、耐久性、耐候性の高いレジンコンクリートとする。
概略図

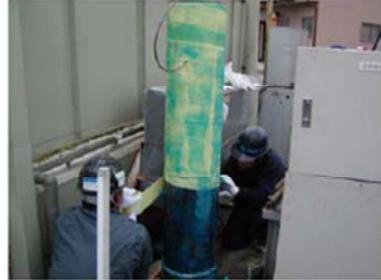
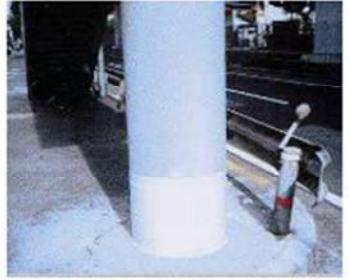
適用条件	腐食が生じ、耐荷性が低下した箇所、又は耐久性・耐荷性の低下が懸念される箇所	路面境界部に発鏽が見られるものの減肉が小さく、腐食の進行を抑制するだけで対応が可能な場合
留意事項	<ul style="list-style-type: none"> 下地処理を確実に行うとともに、母材との間に水が浸入しないように留意する必要がある。 	<ul style="list-style-type: none"> 支柱内部の腐食に対しては対応できない。

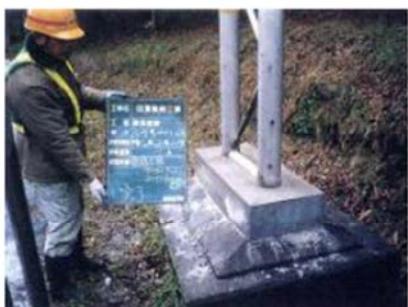
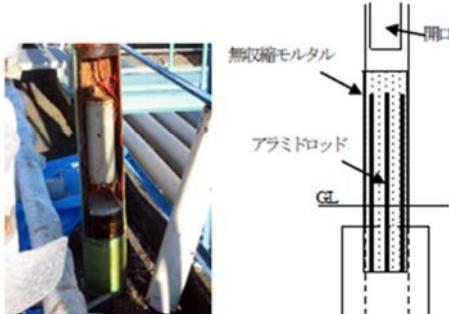
付表6－3 路面境界部の対策事例（損傷度e、iiiに対応するもの）

ベース部根巻きコンクリート	内部充填補強
概要	柱基部にコンクリートを根巻きし、腐食による断面欠損が生じた支柱の倒壊を防ぐ。	鋼管内部に補強材（アラミド・ロッド）を配置し、無収縮モルタルを打設することにより、腐食による断面欠損が生じた支柱の倒壊を防ぐ。
概略図

適用条件	根巻きコンクリートが施工できる箇所	補強材配置、モルタル打設のために、電気設備開口部等の開口部を有する埋込式の鋼管柱
留意事項	<ul style="list-style-type: none"> 根巻きコンクリートが歩行者等の障害になる恐れがある。 母材と根巻きコンクリートの間に水が浸入しないように留意する必要がある。 	<ul style="list-style-type: none"> 耐荷性確保のため、断面欠損の生じた断面より、ある程度深い位置まで充填補強が行える構造である必要がある。 基礎コンクリートとの一体化までは、図っていない。
	補強鋼板の根巻き	あて板補強
概要	柱基部に補強鋼板を根巻きし、腐食による断面欠損が生じた支柱の倒壊を防ぐ。	柱基部に当て板を噛合し、腐食による断面欠損が生じた支柱の倒壊を防ぐ。
概略図

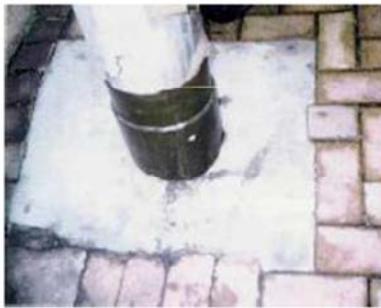
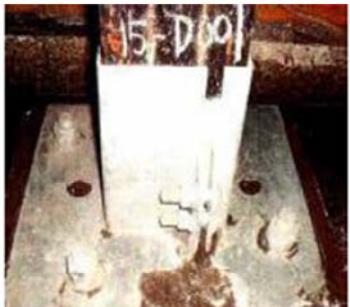
適用条件	路面境界部を掘削し、根巻き鋼板を現場溶接にて施工できる箇所	立て替えが困難な箇所。また、基礎にケミカルアンカーが施工できる箇所
留意事項	<ul style="list-style-type: none"> 現場溶接となるため、既設鋼板の下地処理や溶接作業を入念に行う必要がある。 溶接した鋼板の防食処理が必要になる。 	<ul style="list-style-type: none"> 補強材設置の作業時間が大きい（施工金額が大きい。）。

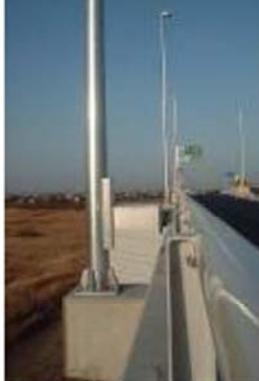
付表6-5 (a) 制振装置及び耐疲労性能向上対策事例

制振装置の設置	支柱基部の耐疲労性能向上対策
		リブ構造の改良
概要	外装管内部に懸架したチェーンが、構造物の振動によって外装管内壁に衝突することで、振動エネルギーを散逸させ制振効果を得るもの。	従来の三角リブをU字状に曲げたリブに置き換えたU字リブ構造を採用したもの。一般的な隅肉溶接を使用した構造にも拘わらず、高い耐疲労性能を実現する構造である。
概略図

留意事項	・ 数値解析により設置箇所や重量を最適設計する必要がある。	・ リブ数が増すので構造が複雑 ・ 構造が複雑なため、加工手間がかかる。

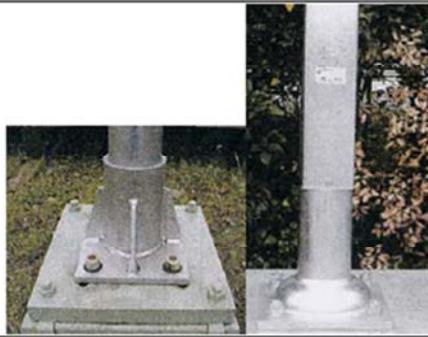
付表6-5 (b) 制振装置及び耐疲労性能向上対策事例

支柱基部の耐疲労性能向上対策		
	ベースプレート形状の改良	基部の改良
概要	振動対策としてベースプレート上部のポール強度を向上させるため、鍛造製でリブの無いベースプレートを採用したもの。応力集中が緩和され、ポールの疲労寿命延長に大きな効果を発揮する。	基部を二重、三重構造にして、応力集中の生じにくい形状にしたもの。
概略図

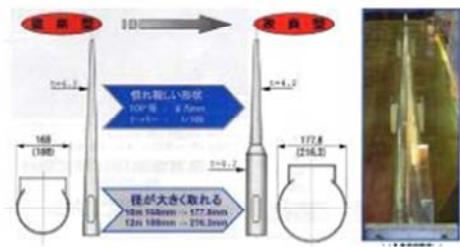
留意事項		<ul style="list-style-type: none"> 基部の構造が複雑になる。
	開口部の耐疲労性能向上対策	
	開口部の断面剛性向上	電気設備開口部形状の改良
概要	回転圧延による素管加工法により、支柱下部の径を大きくし、開口部の強度を向上させたもの。	電気設備開口部を応力集中の生じにくい形状にしたもの。
概略図

<p>滑らかな円弧状の補強棒</p>
留意事項		<ul style="list-style-type: none"> ひさしがないので枠と蓋との耐水性はパッキン等に頼ることになる。
