第1回 愛南町御荘地区沿岸津波対策検討委員会

海岸保全施設の整備方針について

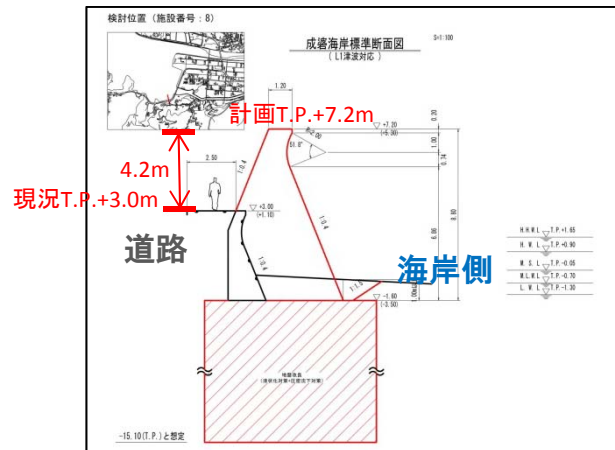
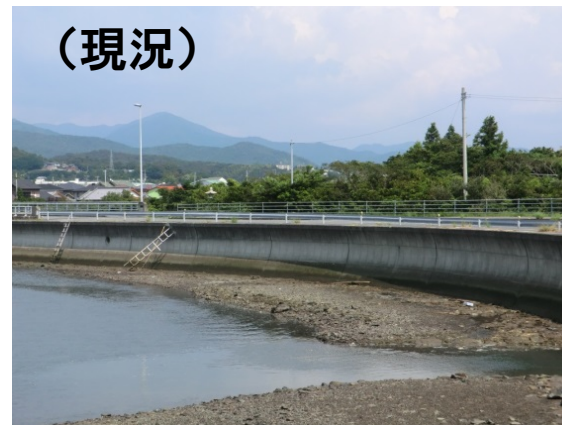
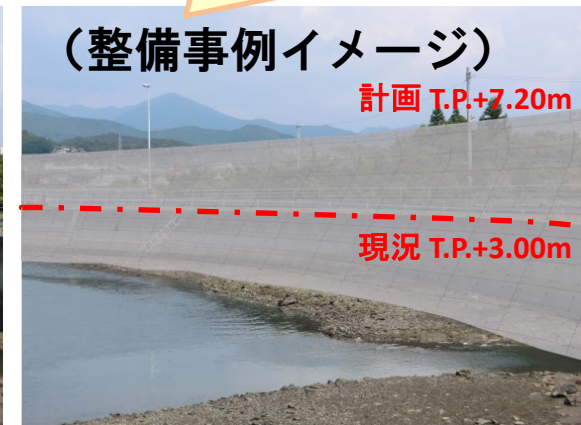
■成瀬海岸 堤防整備検討イメージ

- ・堤防背後に道路等が存在するため、海側に堤防をかさ上げ

現況から4.2mのかさ上げ

L1津波高 (T. P. m)	初期地盤変動量 (m)	L1津波必要天端高 (T. P. m)	現況天端高 (T. P. m)	かさ上げ高さ (m)
成瀬海岸	5.3	-1.4	7.2	3.0	4.2
長崎海岸				2.8	4.4
御荘港海岸 (平城)				1.8~2.6 程度	4.6~5.4

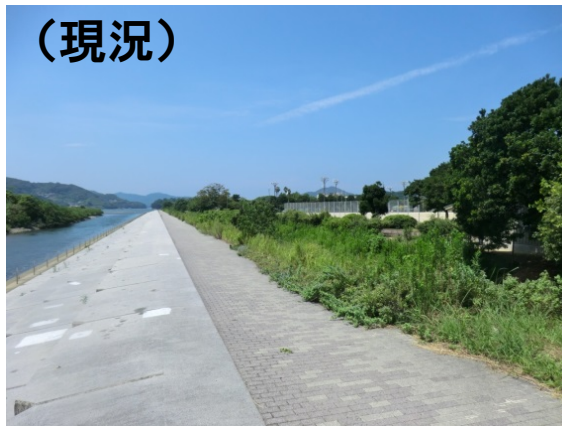
■長崎海岸 堤防整備検討イメージ

- ・親水性護岸であるため、堤防背後に胸壁を設置
- ・陸側の整備や開閉作業者の決定、用地買収等が必要

現況から4.4mのかさ上げ

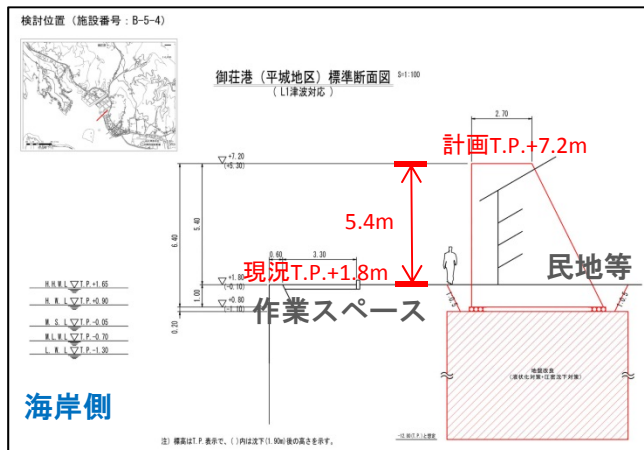
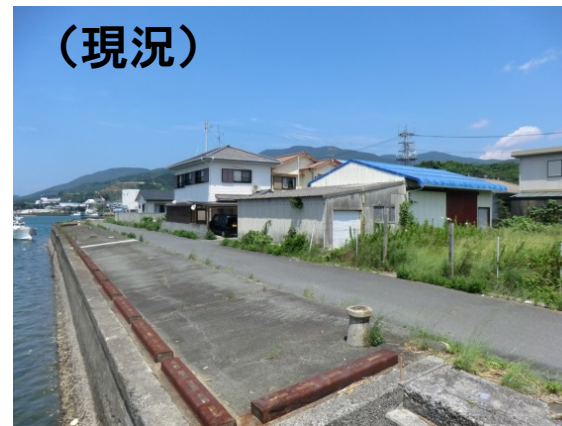
■御荘港（平城地区） 堤防整備検討イメージ

- ・係留施設では、作業用のスペースを確保するため、係留施設背後に胸壁を設置
- ・陸側の整備や開閉作業者の決定、用地買収等が必要

現況から5.4mのかさ上げ

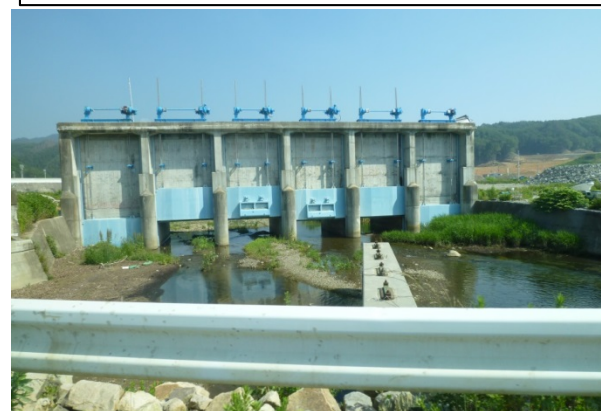
写真：岩手県宮古市田老地区にある水門

比較的大きな構造物となる

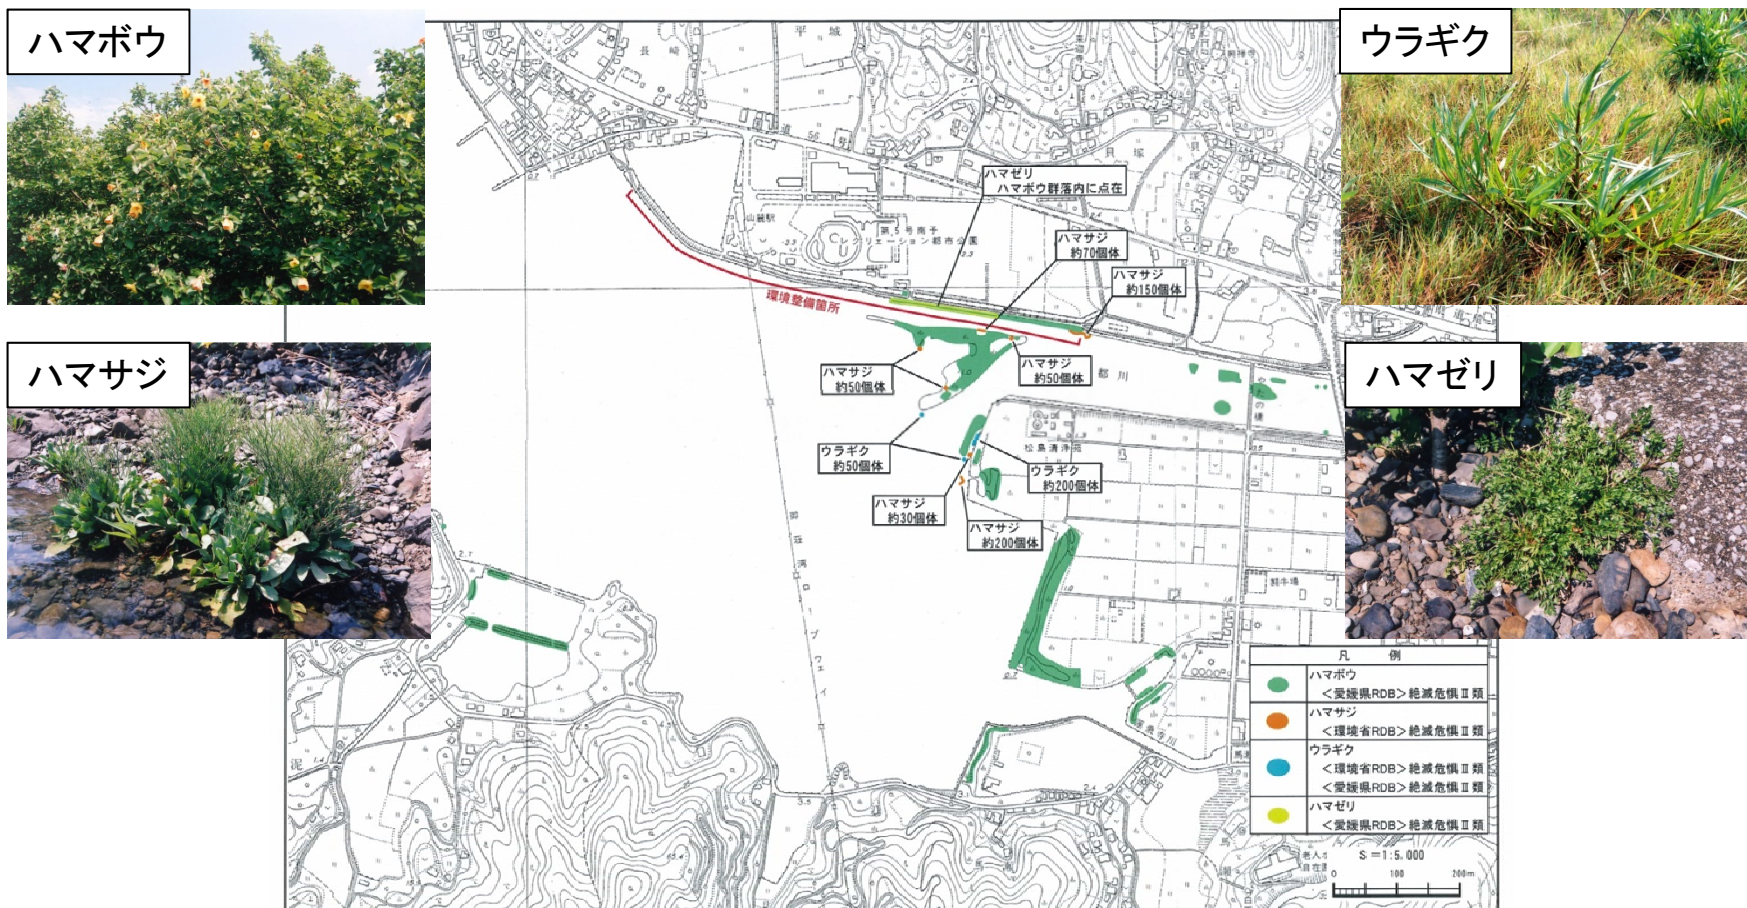
対象地域には、過去の調査で植生や底生生物等の貴重種が確認されています。

※平成16年時点の環境調査の資料
