いぶし瓦の耐候性の向上

— 凍害に強く、いぶし光沢が良好な菊間瓦の製造技術開発 (H30-R1) —

愛媛県産業技術研究所 窯業技術センター 主任研究員 中村 健治

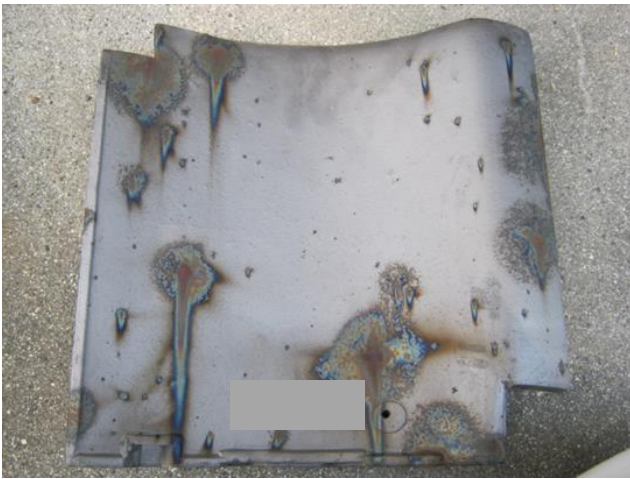
いぶし瓦に発生するさびの例

- ・ 虹色に呈色する
- ・ 水に接触すると発生する
- ・ 発生する詳細な原因は不明
- ・ 土に含まれる酸化鉄が影響している可能性

菊間瓦（いぶし瓦）は光沢が重要な品質とされています。この光沢を損なう原因のひとつが「さび」です。今回の研究は、このさびが発生する原因を調べるために、さびの再現を目指しました。

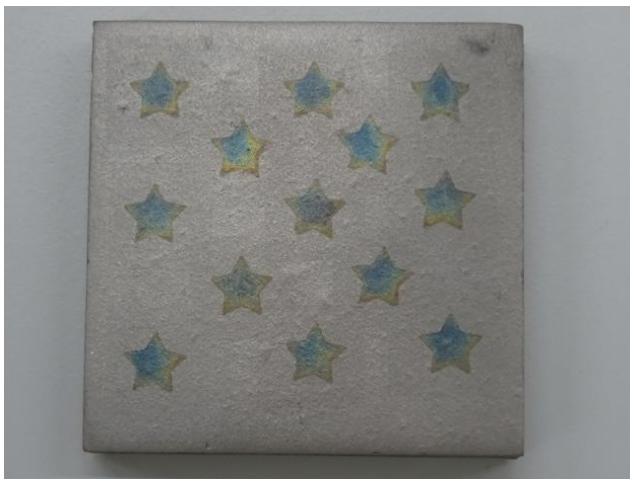
いぶし瓦に発生するさびを再現

- ・ 硝酸鉄水溶液の塗布によりさびの呈色を確認できた
- ・ 端部から中心に、茶色と青色に呈色した
- ・ 呈色の程度は硝酸鉄水溶液の濃度によって異なる
- ・ 硝酸鉄水溶液を塗布する際の型の素材によっても呈色の程度が異なる

これまでに得られた知見で、いぶし焼成中の還元反応により、金属が還元され、水と接触することで、さびが発生することが分かりました。このため、さびの防止のためには、いぶし焼成ののち、金属をあらかじめ酸化させる必要があります。
