愛媛県シェッド，大型カルバート等 定期点検マニュアル

平成30年3月 制定

愛媛県 土木部 道路都市局 道路維持課

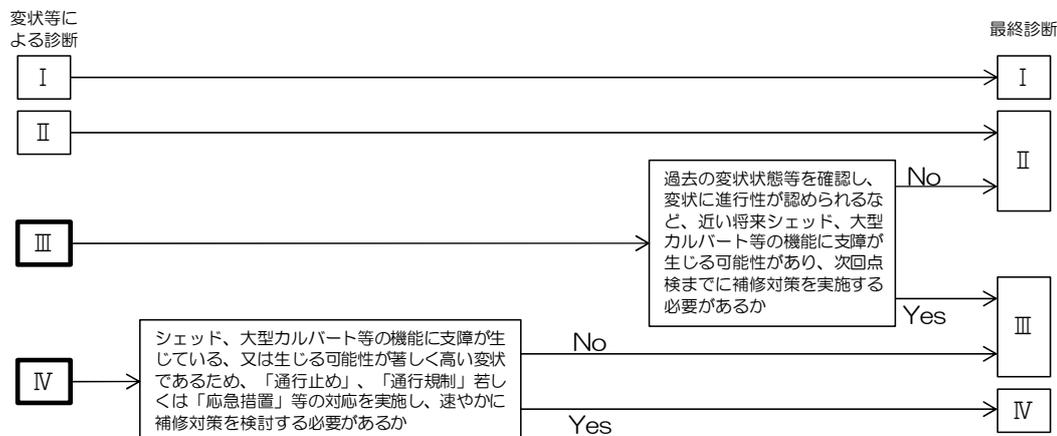
図-解7. 1 健全性判定の目安フロー

また、部材単位で III、IV と判定した場合は、次のフローを目安に最終診断を行う。

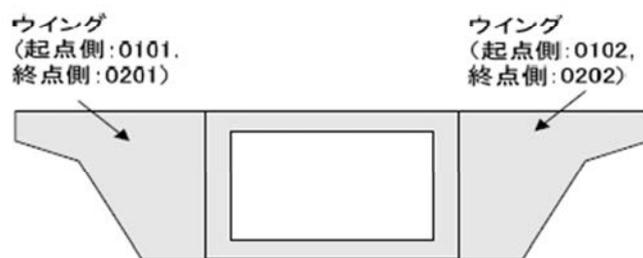
付図－５ 部材番号例（その３：ウイング部）

ウイング

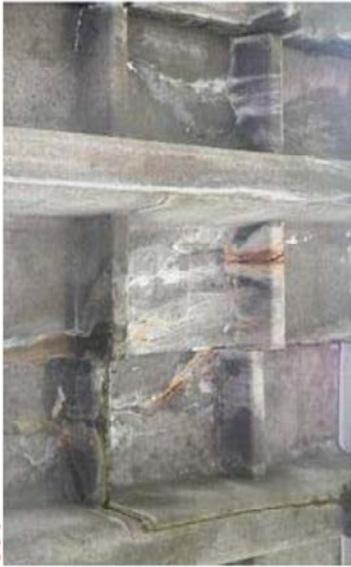
| <p>上部構造(主梁) 【判定区分: Ⅲ】</p> <p>写真1</p> | <p>下部構造() 【判定区分: 】</p> |

| 部材単位の診断(各部材毎に最悪値を記入) | | 点検者 (株)〇〇コンサルtant | | 点検責任者 | |
|---|---|---|---|---|---|
| 上部構造 | III | ひびわれ | 写真1 | II | ひびわれ |

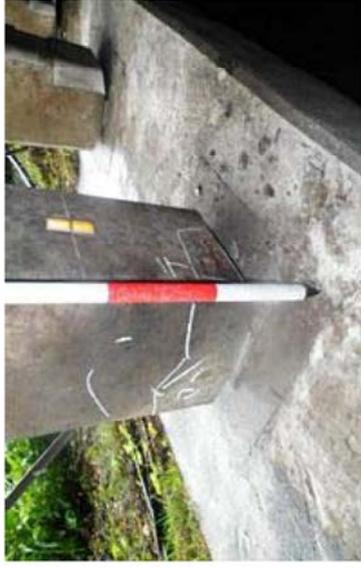
| <p>支承部 【判定区分: Ⅲ】</p> <p>写真2</p> | <p>その他 【判定区分: 】</p> |

| 部材単位の診断(各部材毎に最悪値を記入) | | 点検者 (株)〇〇コンサルtant | | 点検責任者 | |
|---|---|---|---|---|---|
| 支承部 | III | ひびわれ、剥離 | 写真2 | I | |

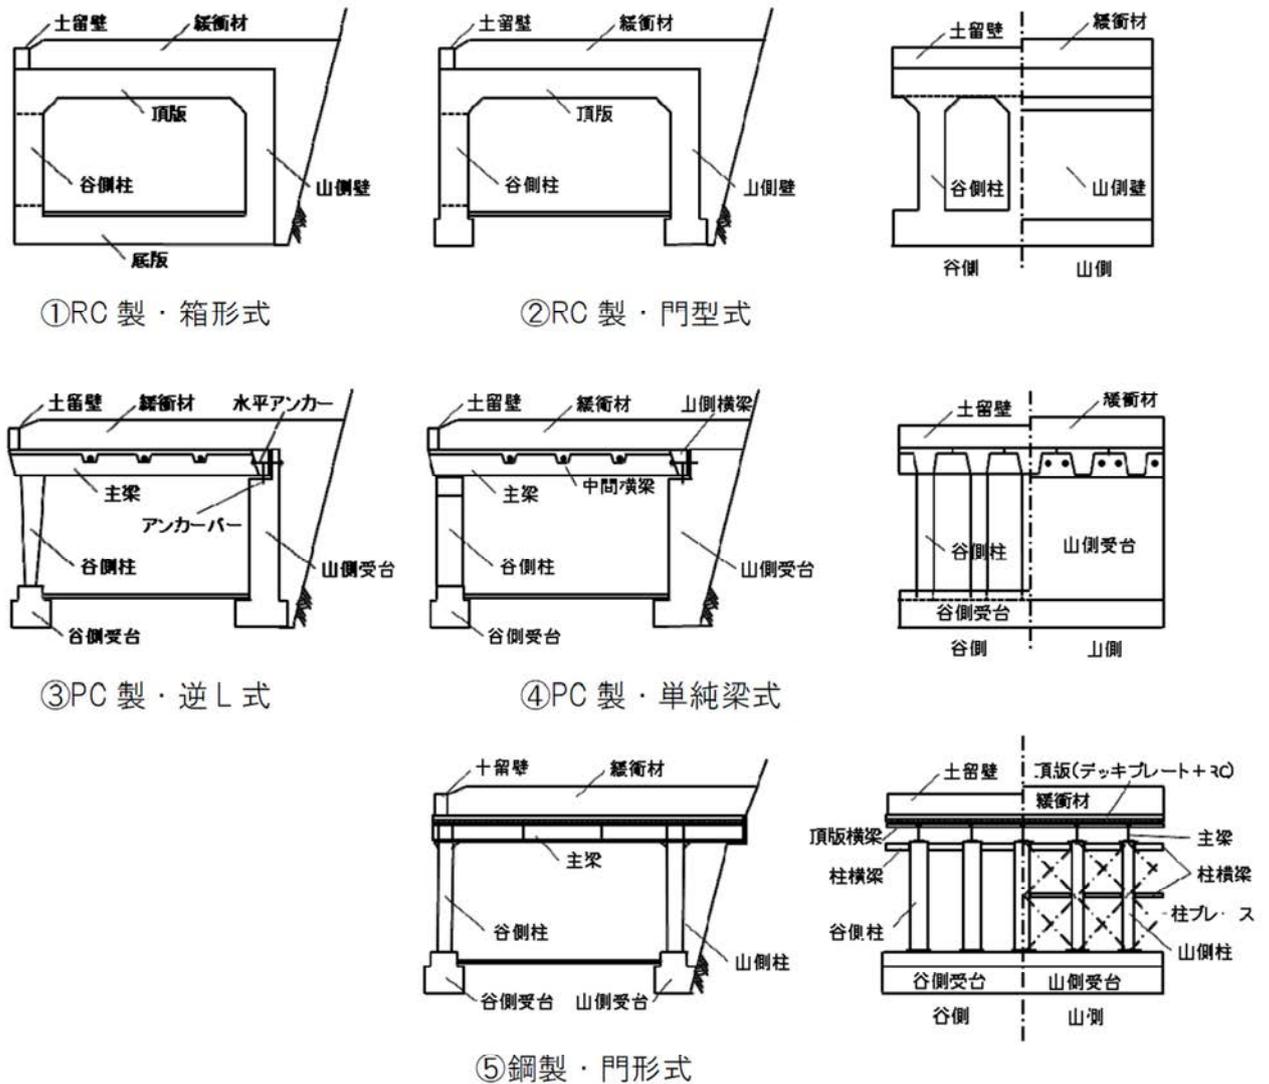
図-1 対象とするシェッドの形式（ロックシェッドの例：緩衝材あり）

本参考資料(案)で対象とするロックシェッド・スノーシェッドの構造形式は、「落石対策便覧（平成12年6月）」（日本道路協会）に示されるものを想定している（図-1）。なお、これらとは異なる形式のシェッドやスノーシェルター等にも適用が可能である。

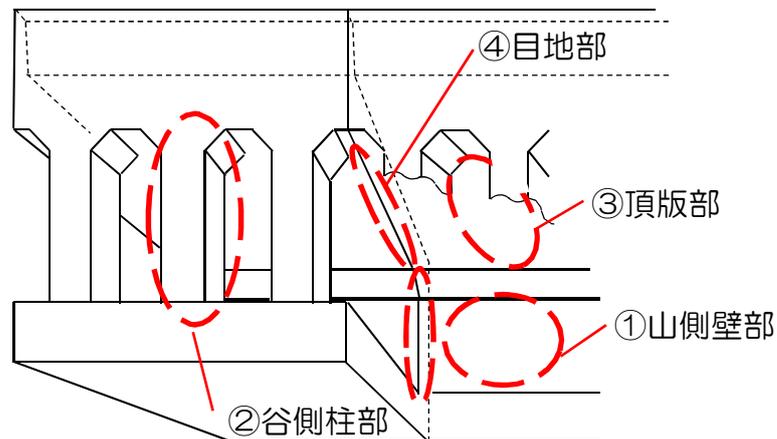
箱形 RC ロックシェッド

| 主な着目点 | 着目のポイント |
|---|--|
| ④目地部 | <ul style="list-style-type: none"> ■躯体の移動などに伴う目地処理、防水処理の損傷により、目地部からの漏水、背面土砂の流出が生じる場合がある。 ■寒冷地においては、頂版部からの漏水により、つららが発生し、第三者被害の恐れがある。 |

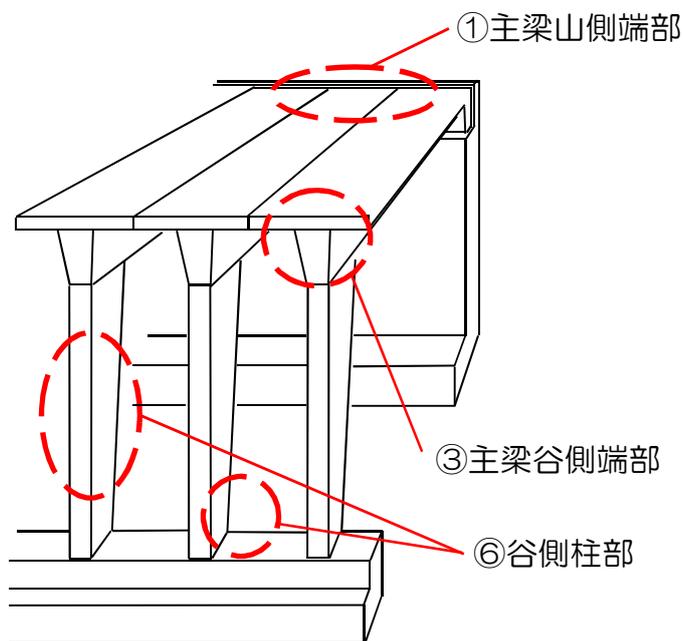
逆L形PCスノーシェッド

| 主な着目箇所 | 着目のポイント |
|---|---|
| ⑥谷側柱部 | <ul style="list-style-type: none"> ■グラウト不良などにより、柱に沿った鉛直方向のひびわれが生じることがある。 ■沿岸道路では、特に谷側柱部は海からの飛来塩分に曝され、塩害劣化を生じやすい。 ■寒冷地においては、柱下部に凍結防止剤の散布の影響による塩害・凍害劣化を生じやすい。 |

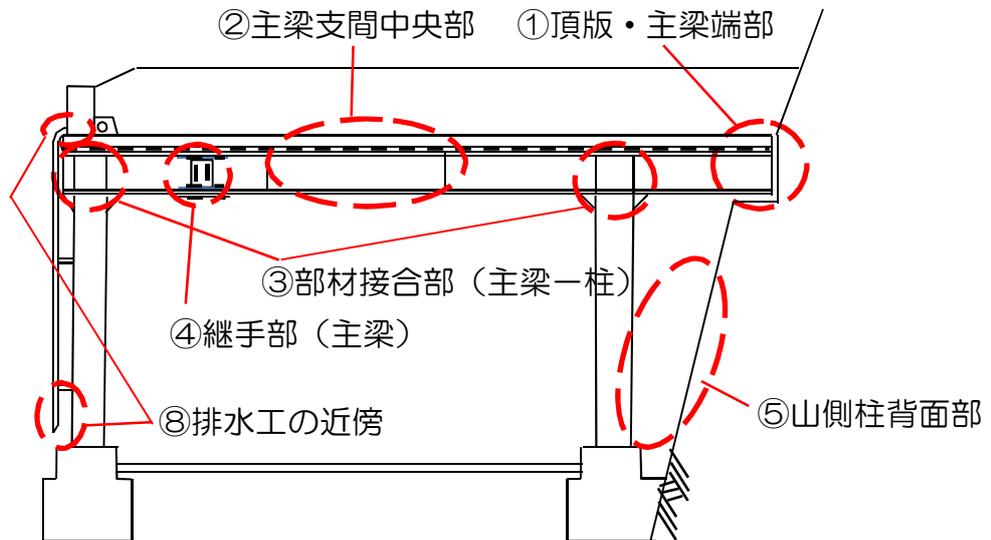
門形鋼製ロックシェッド

②主梁支間中央部 ①頂版・主梁端部

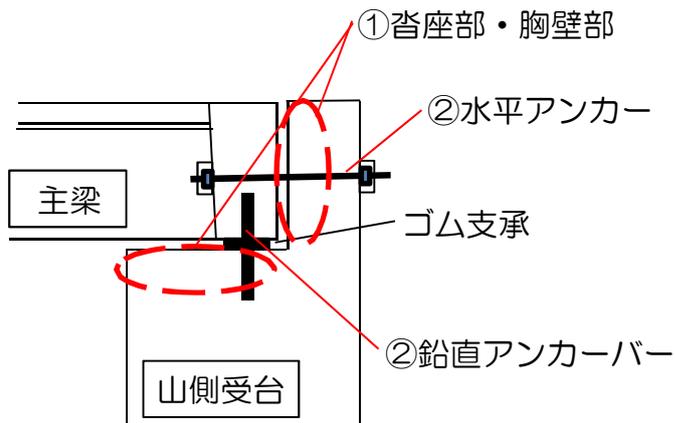
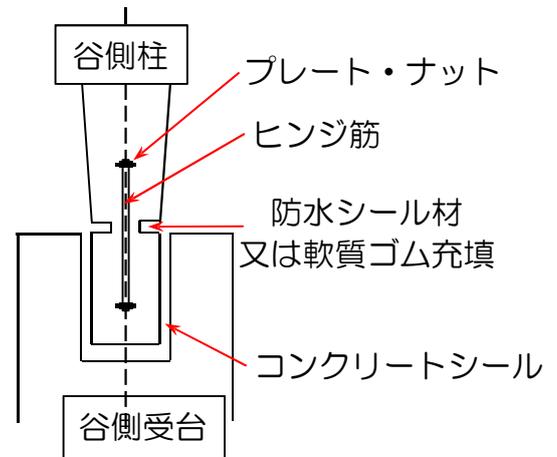
支承部構造（山側壁部）
[逆L型PC製の例]

支承部の定期点検において着目すべき主な箇所を表-5に示す。

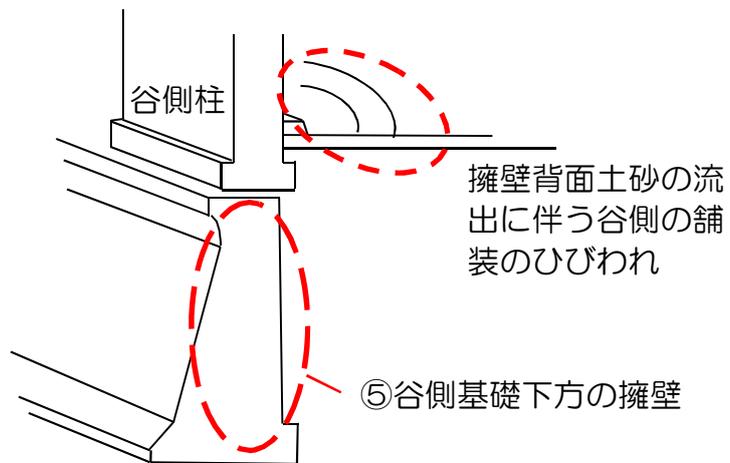
谷側基礎下方の擁壁

| 主な着目箇所 | 着目のポイント |
|---|--|
| ⑤谷側基礎下方の擁壁 | <ul style="list-style-type: none"> ■地盤（谷側斜面）の影響を直接受けることから、沈下・傾斜・移動が生じやすい。 ■河川近傍の護岸擁壁や海岸擁壁の場合には、擁壁背面（舗装下）の土砂流出（吸い出し）が生じることがある。この場合、兆候として舗装の谷側にひびわれが生じることがあるので留意する。 |

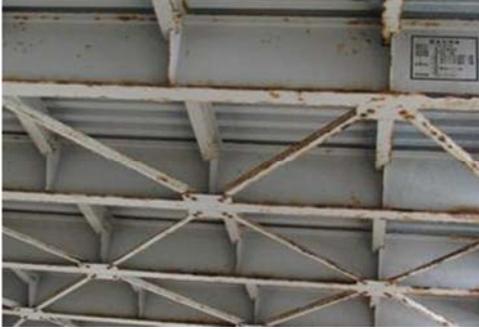
| | 例 母材の板厚減少はほとんど生じていないものの、防食被膜が劣化し、広範囲に錆が生じている場合。 |

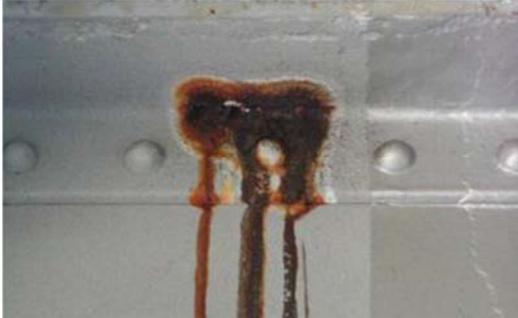
| | 例 進行してもシェッド全体の耐力への影響は少ないと判断できるものの、局部で著しく腐食が進行しつつある場合。 |

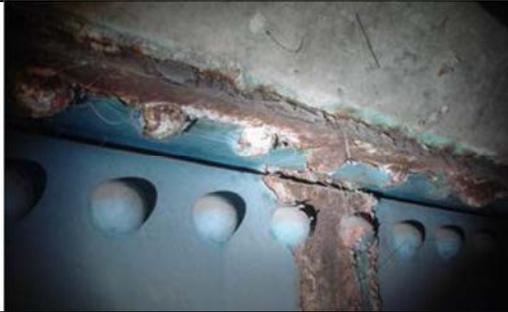
| | 例 防食機能は完全には損なわれていないものの、漏水等によって確実に防食機能の低下が見込まれる場合 |

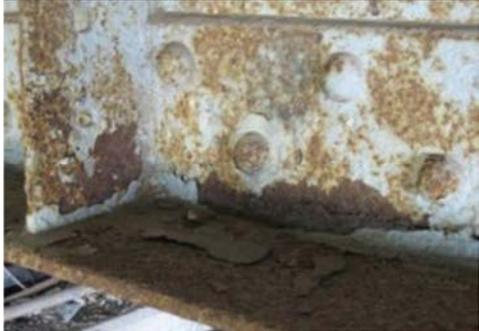
| | 例 主部材に、広がりのある顕著な腐食が生じており、急速に板厚減少が進むと見込まれる場合。 |

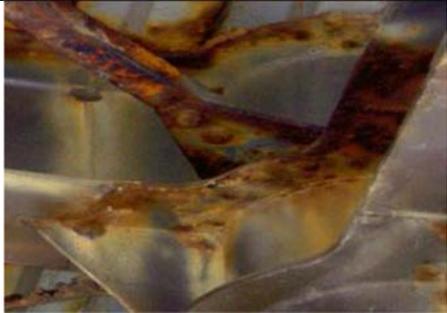
| | 例 主部材結合部に広がりのある顕著な腐食が生じており、明らかに板厚減少がある場合。 |

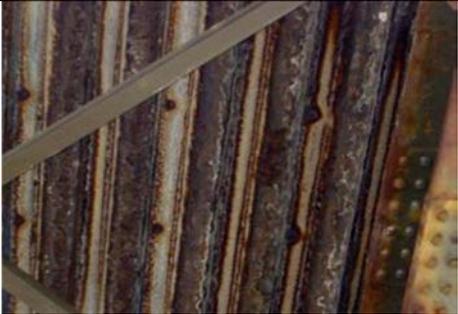
| | 例 頂版下面に漏水などによる腐食が進行しており、放置すれば急速に板厚減少や断面欠損などが生じる恐れがある場合 |

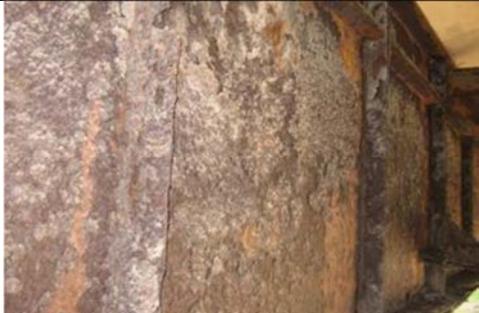
| | <table border="1" style="width: 100%; border-collapse: collapse;"> <tr> <td style="width: 10%; text-align: center;">例</td> <td style="padding: 5px;"> 補修した部材の再劣化が見られる場合、外観から見えない内部で変状が進行していることがある。 写真は、PC 横梁の補修箇所から遊離石灰が生じている事例である。 </td> </tr> </table> | 例 | 補修した部材の再劣化が見られる場合、外観から見えない内部で変状が進行していることがある。 写真は、PC 横梁の補修箇所から遊離石灰が生じている事例である。 |

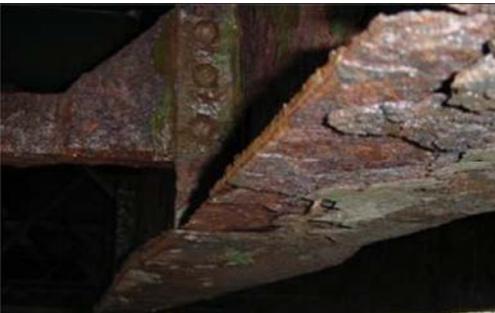
| | <table border="1" style="width: 100%; border-collapse: collapse;"> <tr> <td style="width: 10%; text-align: center;">例</td> <td style="padding: 5px;"> 主梁のウェブや支点部付近で著しい断面欠損や広範囲に大きな板厚減少が生じている場合 </td> </tr> </table> | 例 | 主梁のウェブや支点部付近で著しい断面欠損や広範囲に大きな板厚減少が生じている場合 |

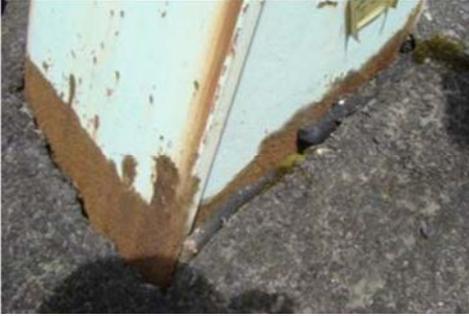
| | <table border="1" style="width: 100%; border-collapse: collapse;"> <tr> <td style="width: 50px; text-align: center;">例</td> <td> <p>外観目視できない埋込み部や部材内部で、著しく腐食が進行している可能性が疑われる場合。</p> </td> </tr> </table> | 例 | <p>外観目視できない埋込み部や部材内部で、著しく腐食が進行している可能性が疑われる場合。</p> |

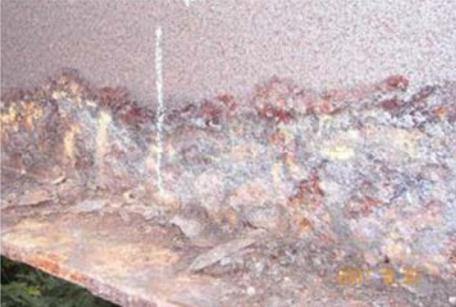
| | <table border="1" style="width: 100%; border-collapse: collapse;"> <tr> <td style="width: 50px; text-align: center;">例</td> <td> <p>耐候性鋼材の一部で明確な異常腐食の発生が認められ、原因の究明が必要と考えられる場合。</p> </td> </tr> </table> | 例 | <p>耐候性鋼材の一部で明確な異常腐食の発生が認められ、原因の究明が必要と考えられる場合。</p> |

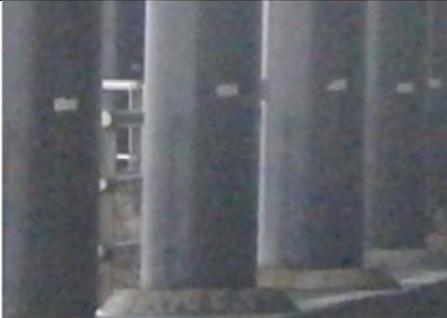
| | <table border="1" style="width: 100%; border-collapse: collapse;"> <tr> <td style="width: 50px; text-align: center;">例</td> <td> <p>外観目視できない部材内部で、著しく腐食が進行している可能性が疑われる場合。</p> <p>写真は、鋼製シェッドの谷側柱（鋼管）の例である。</p> </td> </tr> </table> | 例 | <p>外観目視できない部材内部で、著しく腐食が進行している可能性が疑われる場合。</p> <p>写真は、鋼製シェッドの谷側柱（鋼管）の例である。</p> |

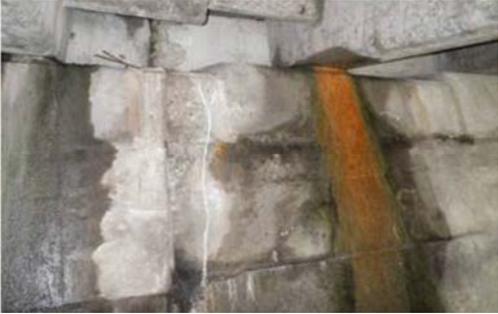
| | <p>例</p> <p>山側受台支承部にひびわれ、錆び汁を伴う漏水が生じている。変状の進行状態によっては、水平方向の耐荷力の低下の恐れがある。特に寒冷地では、劣化の進行が著しくなることがある。</p> |

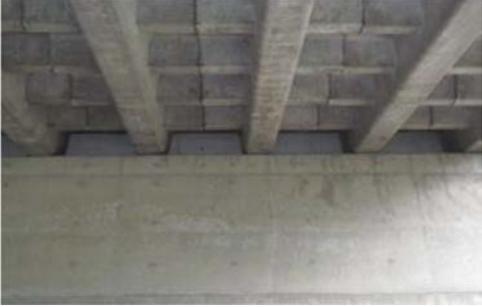
| | <p>例</p> <p>山側受台支承部（主梁-受台接合部）に水平アンカーが設置されていない。</p> <p>落石時あるいは地震時に大きな水平方向荷重が作用した場合に上部工落下の恐れがある。</p> |

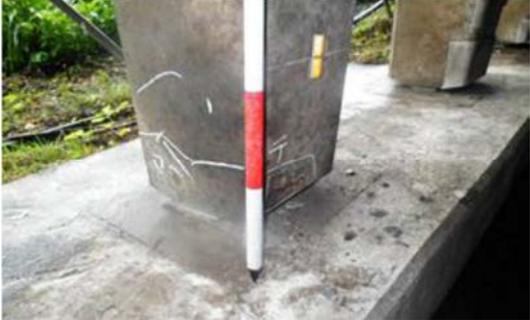
| | <p>例</p> <p>谷側柱基部にひびわれ、剥離、鉄筋露出・腐食等の変状が生じており、支承機能に影響を与えている可能性がある。</p> <p>写真は、PC 製逆 L 式シェッドの谷側柱基部支承（ヒンジ鉄筋）の例である。</p> |

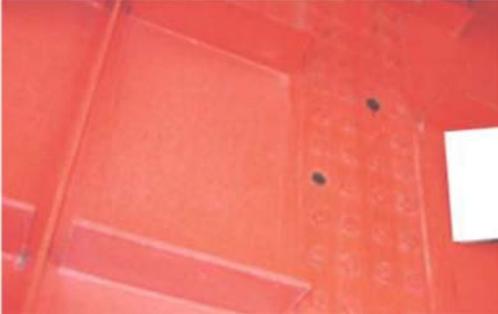
| その他 | 鋼部材 | 1 / 2 |
|---|---|---|
| | <p>例</p> <p>高力ボルトが破断している場合、遅れ破壊が生じている可能性がある。</p> <p>同じ条件のボルトが次々と破断・脱落することがある。 (写真は、鋼げたの例である)</p> | |

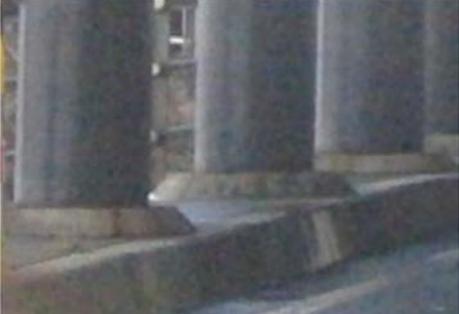
| その他 | 鋼部材 | 1 / 2 |
|---|---|---|
| | <p>例</p> <p>コンクリート部に埋め込まれた部材では内部で著しく腐食していることがある。 外観からは、境界部の局部腐食や錆び汁の析出でしか確認できないことがある。 写真は、鋼製シェッドの谷側柱の基部の例である。</p> | |

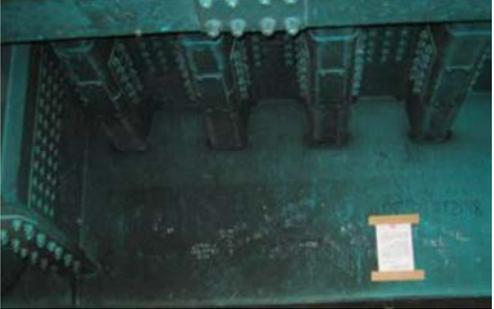
| その他 | 鋼部材 | 1 / 2 |
|---|---|---|
| | <p>例</p> <p>火災を受けている場合、部材の強度が低下している場合がある。</p> <p>(写真は、鋼げたの例であるが、コンクリート部材でも同様である)</p> | |

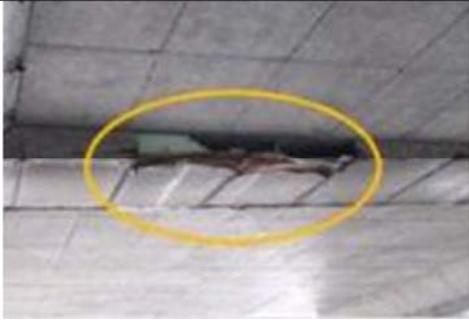
付属物本体・取付治具類に著しい腐食がみられる場合、部材片が落下することがある。

写真は、頂版目地部に設置された漏水防止板の例である。

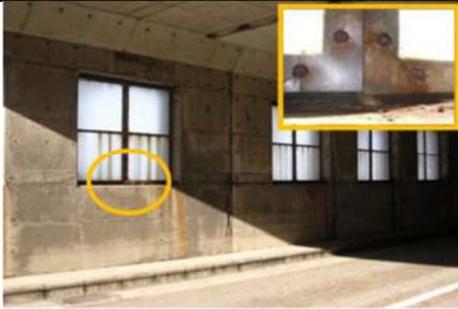
付属物本体・取付治具類に著しい腐食がみられる場合、部材片が落下することがある。

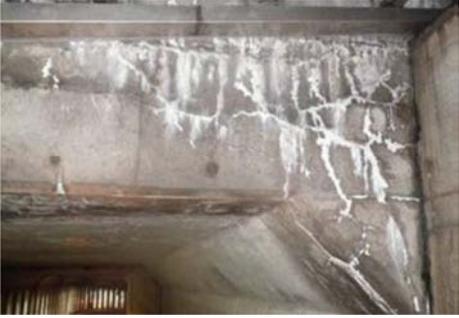
| | <p>例</p> <p>特徴的なひびわれが見られる場合、アルカリ骨材反応を生じている場合がある。 進行すると、鉄筋の破断など耐力に深刻な影響を及ぼす恐れがある。</p> |

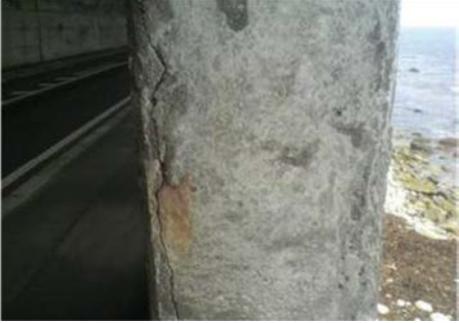
| | <p>例</p> <p>塩害および凍害により、部材に劣化が生じている。錆び汁がみられるような場合、内部の鉄筋が腐食しており、耐力性能に影響を及ぼす場合がある。 写真は、寒冷地の沿岸道路に設置されたシェッドの谷側柱の例である。</p> |

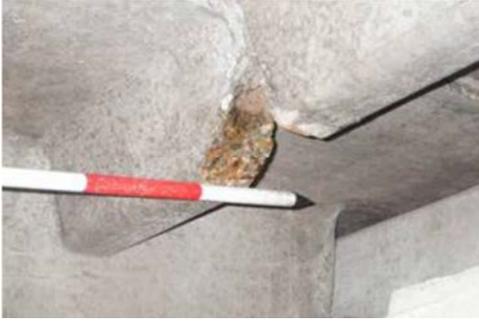
| | <p>例</p> <p>谷側柱基部にひびわれ、剥離、鉄筋露出・腐食等の変状が生じており、支承機能に影響を与えている可能性がある。</p> <p>写真は、PC 製逆 L 式シェッドの谷側柱基部支承（ヒンジ鉄筋）の例である。</p> |

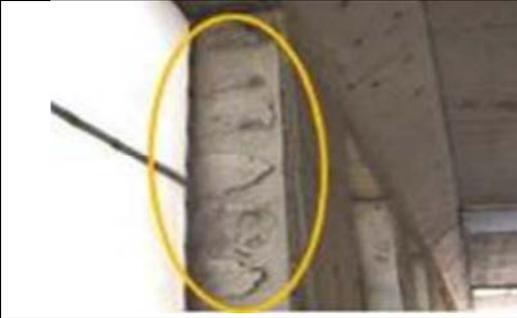
| | <p>例</p> <p>コンクリート部材にひびわれやうきがある場合、劣化が進行してコンクリート片が落下し、第三者被害が発生する恐れがある。</p> |

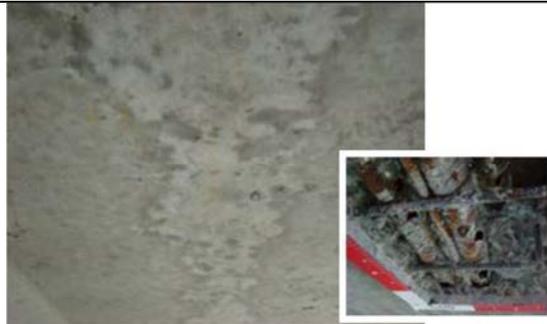
PC シェッドの表面に特徴的な変色が見られる場合、内部の PC 鋼材が著しく腐食していることがある。

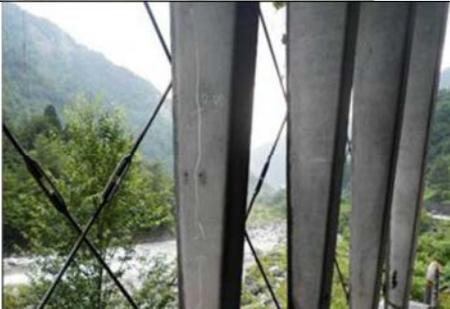
PC 部材内部から遊離石灰が出て
いる場合、内部の PC 鋼材が変状
していることがある。

写真は、谷側柱部材の変状事例
である。

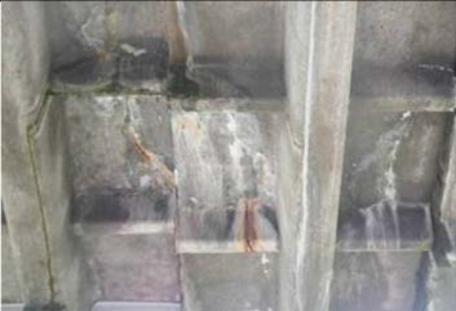
PC 部材内部から遊離石灰が出て
いる場合、内部の PC 鋼材が変状
していることがある。

写真は、PC 製シェッドの頂版部
の事例である。

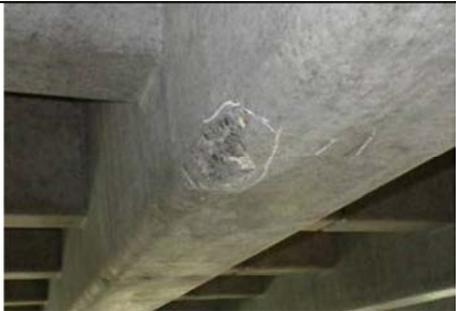
部材に大きな変形や欠損が見ら
れる場合、車両の衝突や部材同
士の干渉によって当該部位以外
にも様々な変状が生じているこ
とがある。

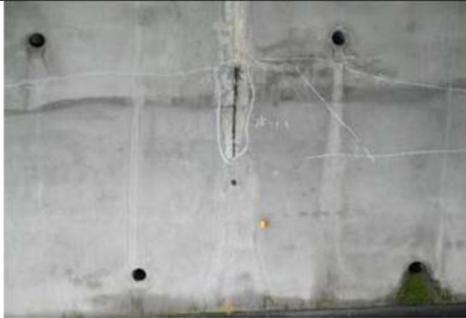
補修した部材の再劣化が見られる場合、外観から見えない内部で変状が進行していることがある。
写真は、山側壁（受台）のモルタル補修箇所、剥離・ひびわれが生じている例である。

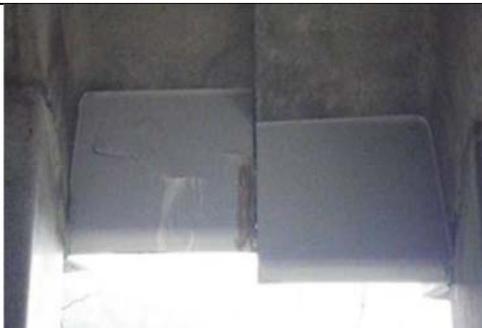
補修した部材の再劣化が見られる場合、外観から見えない内部で変状が進行していることがある。
写真は、PC 横梁の補修箇所から遊離石灰が生じている事例である。

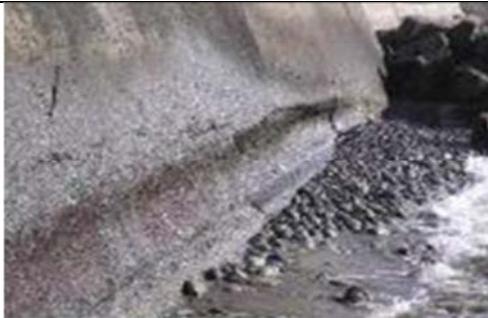
部材が大きく摩耗・減厚している。
写真は、谷側基礎下方の海岸擁壁の例である。
進行すると、擁壁躯体のみでなく、シェッド本体の安定性に影響を及ぼす恐れがある。

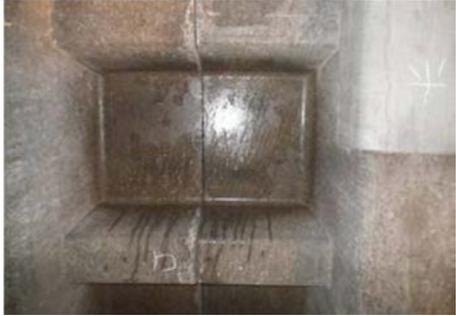
| <table border="1" style="width: 100%; border-collapse: collapse;"> <tr> <td style="width: 50px; text-align: center;">例</td> <td> <p>PC シェッド頂版の目地部から漏水が生じている。 冬期のつらら、第三者被害の発生の恐れがある。 また、鋼材（横締め用 PC 鋼材）の腐食につながる恐れがある。</p> </td> </tr> </table> | 例 | <p>PC シェッド頂版の目地部から漏水が生じている。 冬期のつらら、第三者被害の発生の恐れがある。 また、鋼材（横締め用 PC 鋼材）の腐食につながる恐れがある。</p> |
| 例 | <p>PC シェッド頂版の目地部から漏水が生じている。 冬期のつらら、第三者被害の発生の恐れがある。 また、鋼材（横締め用 PC 鋼材）の腐食につながる恐れがある。</p> | | |

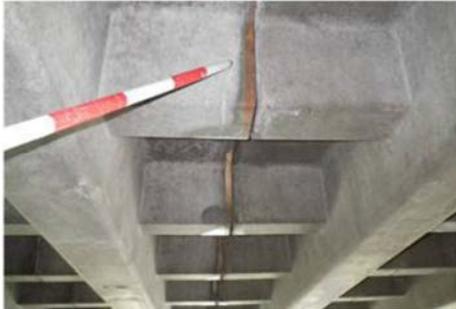
| <table border="1" style="width: 100%; border-collapse: collapse;"> <tr> <td style="width: 50px; text-align: center;">例</td> <td> <p>頂版目地部より、土砂流出、漏水がみられ、変状が進行すると第三者被害の発生の恐れがある。</p> </td> </tr> </table> | 例 | <p>頂版目地部より、土砂流出、漏水がみられ、変状が進行すると第三者被害の発生の恐れがある。</p> |
| 例 | <p>頂版目地部より、土砂流出、漏水がみられ、変状が進行すると第三者被害の発生の恐れがある。</p> | | |

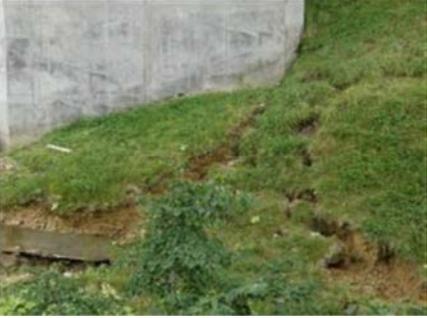
| | <p>例</p> <p>谷側下部工の移動や傾斜、下部工周辺の地盤の変状がある場合、シェッド全体が危険な状態になっていることがある。</p> |

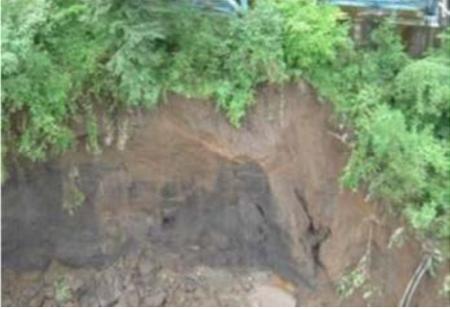
| | <p>例</p> <p>谷側基礎の近傍の地盤に変状がある場合、シェッド全体が危険な状態になっていることがある。</p> |

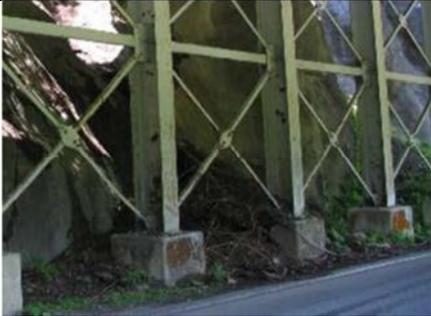
| | <p>例</p> <p>谷側柱基部にひびわれ、剥離、鉄筋露出・腐食等の変状が生じており、支承機能に影響を与えている可能性がある。 写真は、PC製逆L式シェッドの谷側柱基部支承（ヒンジ鉄筋）の例である。</p> |

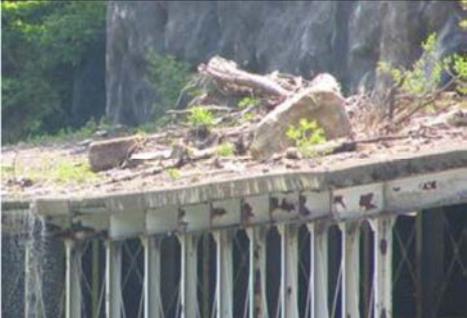
| | <p>例</p> <p>頂版上に落石、土砂堆積が多量にみられる場合、本体の不安定化あるいは落石耐荷力の低下の恐れがある。 写真は、緩衝材を設置していないスノーシェッド上の状況である。</p> |

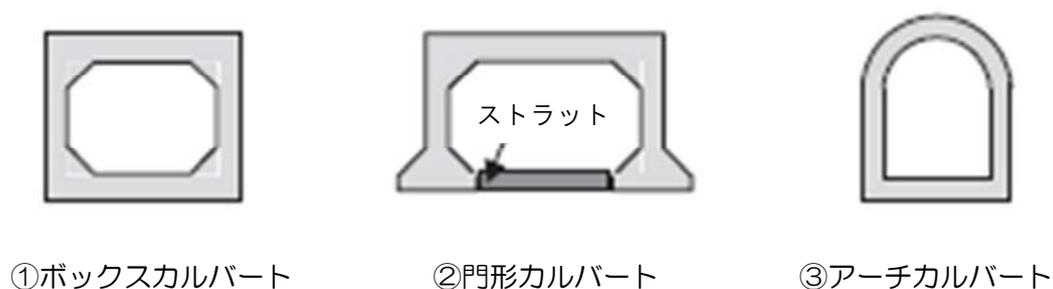
図-1 対象とするカルバートの種類

本参考資料（案）で対象とするカルバートの構造形式は、剛性ボックスカルバートを設定している。断面形状の違い、場所打ちであるかプレキャスト部材によるかの違いはあるが、主としてコンクリート部材によるものである（図-1）。

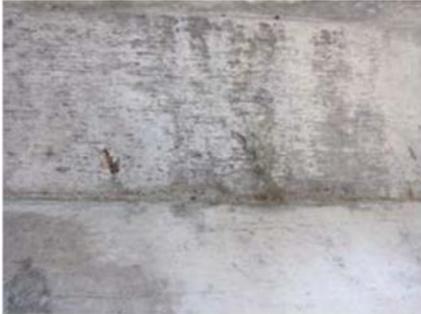
| | 例 | 局所的に、鉄筋の腐食による錆汁が流れた跡が見られる。内部の鉄筋の腐食を進行させないよう、経過観察を要する。 |

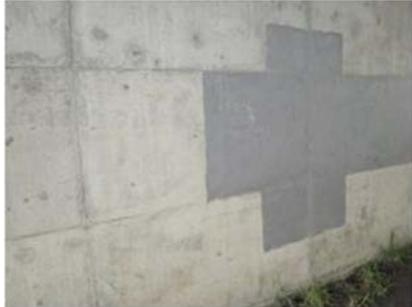
| | 例 | 局所的、断続的と考えられる、漏水の跡が見られるが、鉄筋の腐食を進行させるような深刻な影響にはなっていないと考えられる状態。 |

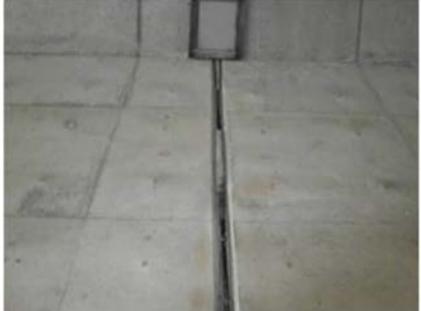
| | 例 | 局所的に、若干の錆汁がにじんだ形跡が見られる状態。 |

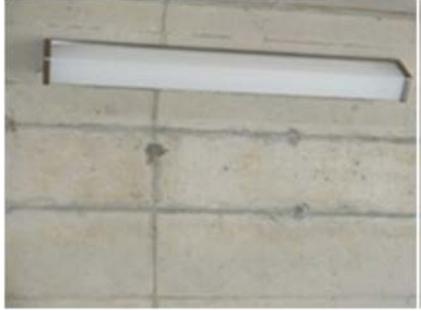
| | 例 | 錆汁がにじんだ跡が見られるが、周辺に深いひびわれ等は見られず、早急な措置の必要な鉄筋の腐食には至っていないと考えられる状態。 |

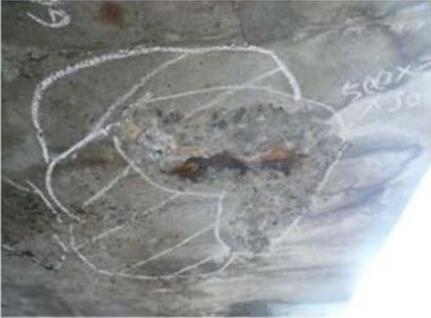
| | <table border="1" style="width: 100%; border-collapse: collapse;"> <tr> <td style="width: 5%; text-align: center;">例</td> <td> 剥離したコンクリートの隙間から鉄筋が露出しており、外気や水分に曝されて腐食が進行しつつある状態 </td> </tr> </table> | 例 | 剥離したコンクリートの隙間から鉄筋が露出しており、外気や水分に曝されて腐食が進行しつつある状態 |

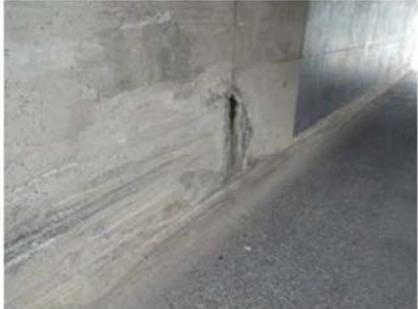
| | <table border="1" style="width: 100%; border-collapse: collapse;"> <tr> <td style="width: 5%; text-align: center;">例</td> <td> 剥離したコンクリートの隙間から、錆汁が漏れた形跡がある。剥離の範囲は小さくても、鉄筋の内部まで腐食が進んでいる可能性がある。 </td> </tr> </table> | 例 | 剥離したコンクリートの隙間から、錆汁が漏れた形跡がある。剥離の範囲は小さくても、鉄筋の内部まで腐食が進んでいる可能性がある。 |

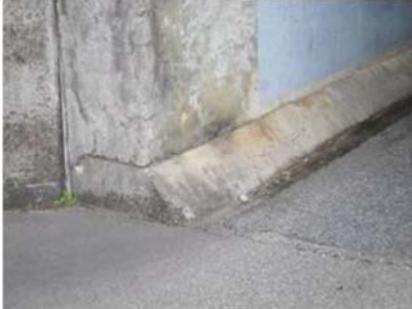
| | <table border="1" style="width: 100%; border-collapse: collapse;"> <tr> <td style="width: 5%; text-align: center;">例</td> <td> 側壁と底版ハンチ部の打ち継ぎ目付近に錆を含む水が流れた形跡がある。内部の鉄筋の腐食が進行した可能性が高い。 </td> </tr> </table> | 例 | 側壁と底版ハンチ部の打ち継ぎ目付近に錆を含む水が流れた形跡がある。内部の鉄筋の腐食が進行した可能性が高い。 |

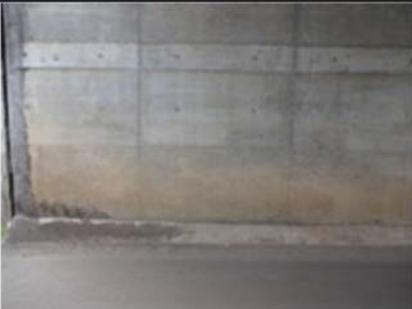
| | <table border="1" style="width: 100%; border-collapse: collapse;"> <tr> <td style="width: 5%; text-align: center;">例</td> <td> 錆汁の跡と、細かなひびわれが広がっている状態。速度は遅くても、コンクリート内部に水分が流入し、鉄筋の腐食やコンクリートの劣化を進行させている可能性がある。 </td> </tr> </table> | 例 | 錆汁の跡と、細かなひびわれが広がっている状態。速度は遅くても、コンクリート内部に水分が流入し、鉄筋の腐食やコンクリートの劣化を進行させている可能性がある。 |

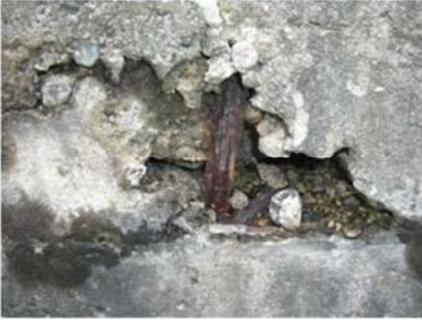
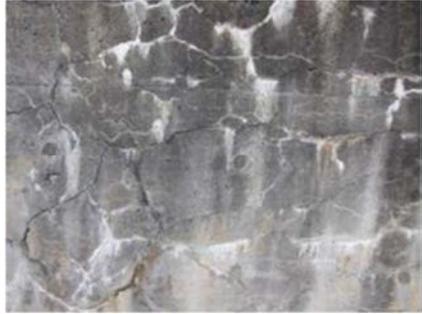
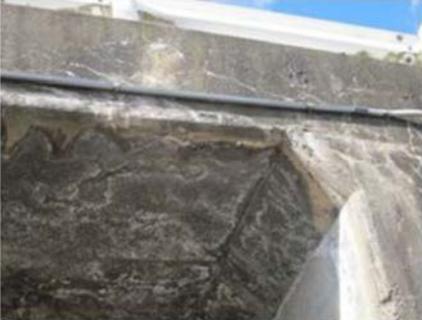
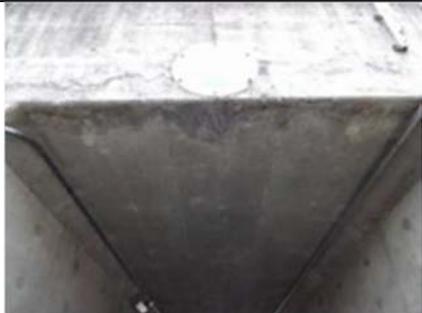
| | <table border="1" style="width: 100%; border-collapse: collapse;"> <tr> <td style="width: 30%; text-align: center; vertical-align: top;"> </td> <td style="width: 70%; padding: 5px;"> <table border="1" style="width: 100%; border-collapse: collapse;"> <tr> <td style="width: 10%; text-align: center;">例</td> <td style="padding: 5px;"> コンクリートの広範囲な剥離、鉄筋の腐食が表面から深い位置にも見られる。また、うきや剥離により骨材の流出が進行し、残存した骨材の接合状態も悪化しているため、強度低下が懸念される状態。 </td> </tr> </table> </td> </tr> <tr> <td style="width: 30%; text-align: center; vertical-align: top;"> </td> <td style="width: 70%; padding: 5px;"> <table border="1" style="width: 100%; border-collapse: collapse;"> <tr> <td style="width: 10%; text-align: center;">例</td> <td style="padding: 5px;"> 幅の広い亀甲状のひびわれが広範囲に見られ、その隙間から、錆汁の出た形跡が目立つ。鉄筋の腐食も広範囲に至り、強度低下していることが懸念される状態。 </td> </tr> </table> </td> </tr> <tr> <td style="width: 30%; text-align: center; vertical-align: top;"> </td> <td style="width: 70%; padding: 5px;"> <table border="1" style="width: 100%; border-collapse: collapse;"> <tr> <td style="width: 10%; text-align: center;">例</td> <td style="padding: 5px;"> 石灰の遊離、錆汁の漏出、苔の発生が広範囲に見られ、頂版内部への水の回り込み、鉄筋の腐食が広範囲で進行している可能性が高い。土かぶり薄く、上部道路の活荷重の影響も大きいと考えられるので、強度低下も進行しやすいと考えられる。 </td> </tr> </table> </td> </tr> <tr> <td style="width: 30%; text-align: center; vertical-align: top;"> </td> <td style="width: 70%; padding: 5px;"> <table border="1" style="width: 100%; border-collapse: collapse;"> <tr> <td style="width: 10%; text-align: center;">例</td> <td style="padding: 5px;"> コンクリートが剥離、鉄筋が露出し、腐食や切断した状況が幅員方向全体に確認される状態。鉄筋が機能せず、強度が著しく低下しているおそれがある。 </td> </tr> </table> </td> </tr> </table> | | <table border="1" style="width: 100%; border-collapse: collapse;"> <tr> <td style="width: 10%; text-align: center;">例</td> <td style="padding: 5px;"> コンクリートの広範囲な剥離、鉄筋の腐食が表面から深い位置にも見られる。また、うきや剥離により骨材の流出が進行し、残存した骨材の接合状態も悪化しているため、強度低下が懸念される状態。 </td> </tr> </table> | 例 | コンクリートの広範囲な剥離、鉄筋の腐食が表面から深い位置にも見られる。また、うきや剥離により骨材の流出が進行し、残存した骨材の接合状態も悪化しているため、強度低下が懸念される状態。 | | <table border="1" style="width: 100%; border-collapse: collapse;"> <tr> <td style="width: 10%; text-align: center;">例</td> <td style="padding: 5px;"> 幅の広い亀甲状のひびわれが広範囲に見られ、その隙間から、錆汁の出た形跡が目立つ。鉄筋の腐食も広範囲に至り、強度低下していることが懸念される状態。 </td> </tr> </table> | 例 | 幅の広い亀甲状のひびわれが広範囲に見られ、その隙間から、錆汁の出た形跡が目立つ。鉄筋の腐食も広範囲に至り、強度低下していることが懸念される状態。 | | <table border="1" style="width: 100%; border-collapse: collapse;"> <tr> <td style="width: 10%; text-align: center;">例</td> <td style="padding: 5px;"> 石灰の遊離、錆汁の漏出、苔の発生が広範囲に見られ、頂版内部への水の回り込み、鉄筋の腐食が広範囲で進行している可能性が高い。土かぶり薄く、上部道路の活荷重の影響も大きいと考えられるので、強度低下も進行しやすいと考えられる。 </td> </tr> </table> | 例 | 石灰の遊離、錆汁の漏出、苔の発生が広範囲に見られ、頂版内部への水の回り込み、鉄筋の腐食が広範囲で進行している可能性が高い。土かぶり薄く、上部道路の活荷重の影響も大きいと考えられるので、強度低下も進行しやすいと考えられる。 | | <table border="1" style="width: 100%; border-collapse: collapse;"> <tr> <td style="width: 10%; text-align: center;">例</td> <td style="padding: 5px;"> コンクリートが剥離、鉄筋が露出し、腐食や切断した状況が幅員方向全体に確認される状態。鉄筋が機能せず、強度が著しく低下しているおそれがある。 </td> </tr> </table> | 例 | コンクリートが剥離、鉄筋が露出し、腐食や切断した状況が幅員方向全体に確認される状態。鉄筋が機能せず、強度が著しく低下しているおそれがある。 |

| 備考 | コンクリートの剥離、鉄筋の露出や腐食、石灰の遊離が顕著かつ広範囲に見られ、強度低下のおそれがある状態。同時に、コンクリートや骨材のうきが生じていて、落下による第三者被害防止の観点と両面から緊急な対応が必要である場合が多い。 | | | | | | | | | | | | | | | | |

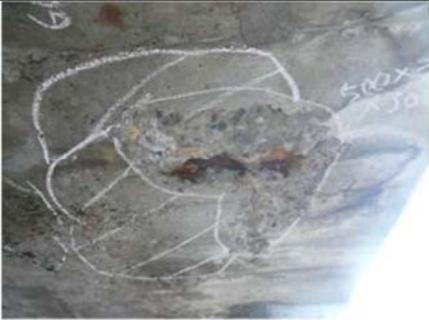
コンクリートの一部が剥離した跡があり、この部分が弱点箇所となって、周辺へ剥離が進展し、剥離したコンクリートが落下して、第三者被害を及ぼすおそれがある状態。

亀甲状で深さのあるひびわれがある場合は表面の剥離と落下、既にコンクリート表面が剥離している場合は、露出した部分からの骨材や破損した鉄筋の落下等で、第三者被害を生じるおそれがあるので、範囲の大小にかかわらず、早急な措置が必要である。

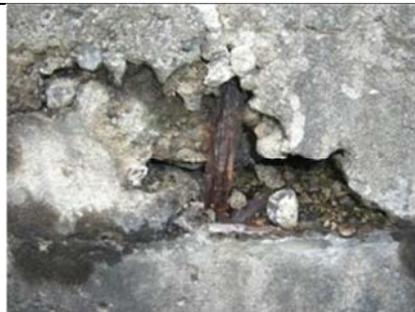
コンクリートの骨材のうきが見られ、これが落下すると第三者被害を生じるおそれのある状態。

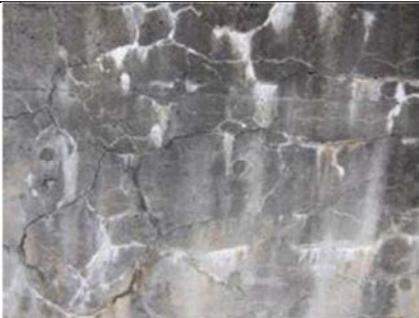
亀甲状のひびわれで、幅も広がっているため、コンクリートが大きな塊で剥離、落下して第三者被害を生じる可能性が懸念される。

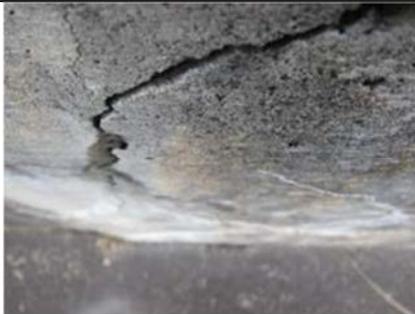
ひびわれの幅が広がっており、コンクリート表面にも錆が見られ、内部の鉄筋の腐食や周辺の強度低下が進んでいる状態。ひびわれの部分からの骨材の漏出を契機に、落下して第三者被害を生じるおそれがある。

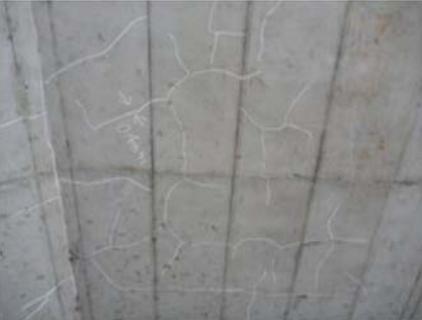
<table><tr> <td style="width: 45%; text-align: center;">例</td> <td style="width: 55%;">  <p>すぐにコンクリートの剥離や落下に至る危険性は低いものの、目視でも確認可能なひびわれが見られる状態。</p> </td> </tr></table>

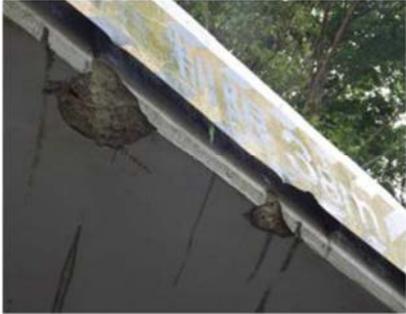
<table><tr> <td style="width: 45%; text-align: center;">例</td> <td style="width: 55%;">  <p>すぐにコンクリートの剥離や落下に至る危険性は低いものの、目視でも確認可能なひびわれが見られる状態。</p> </td> </tr><tr> <td style="width: 45%; text-align: center;">例</td> <td style="width: 55%;">  <p>すぐにコンクリートの剥離や落下に至る危険性は低いものの、目視でも確認可能なひびわれやコンクリートの剥離が見られる状態。</p> </td> </tr></table>

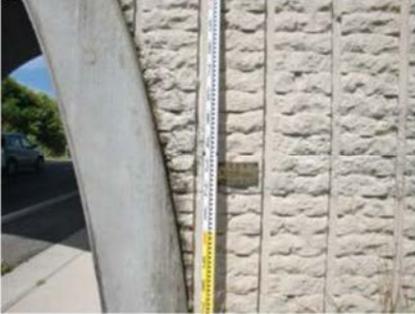
<table><tr> <td style="width: 45%; text-align: center;">例</td> <td style="width: 55%;">  <p>すぐにコンクリートの剥離や落下に至る危険性は低いものの、目視でも確認可能なひびわれが見られる状態。</p> </td> </tr><tr> <td style="width: 45%; text-align: center;">例</td> <td style="width: 55%;">  <p>コンクリートの壁面が劣化し、漏水がある。局所的なので、構造の安全性への影響は大きくないが、今後も環境条件による影響を受けやすい位置であるため、予防保全の観点からも適切な時期の補修が望ましい状態。</p> </td> </tr></table>

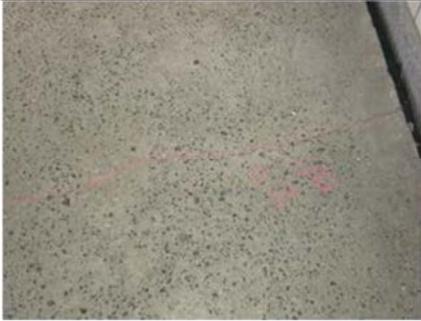
<table><tr> <td style="width: 45%; text-align: center;">例</td> <td style="width: 55%;">  <p>すぐにコンクリートの剥離や落下に至る危険性は低いものの、目視でも確認可能なひびわれが見られる状態。</p> </td> </tr><tr> <td style="width: 45%; text-align: center;">例</td> <td style="width: 55%;">  <p>内空のコンクリート舗装面のひびわれである。構造安全性への影響は大きくないと考えられるが、舗装面のひび割れからの空気や水分が底版に変状を与えないよう、経過を見て予防保全の観点からの補修が望ましい状態である。</p> </td> </tr></table>

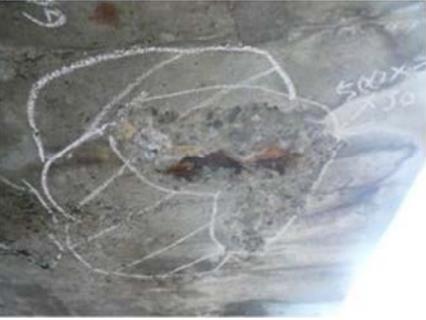
| | <table border="1" style="width: 100%; border-collapse: collapse;"> <tr> <td style="width: 5%; text-align: center;">例</td> <td>剥離したコンクリートの隙間から鉄筋が露出しており、外気や水分に曝されて腐食が進行しつつある状態。</td> </tr> </table> | 例 | 剥離したコンクリートの隙間から鉄筋が露出しており、外気や水分に曝されて腐食が進行しつつある状態。 |

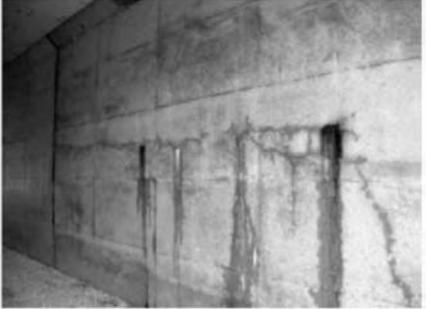
| | <table border="1" style="width: 100%; border-collapse: collapse;"> <tr> <td style="width: 5%; text-align: center;">例</td> <td>幅の広いクラックが長く続いており、部分的にでもコンクリートの剥離が始まると、それを契機に剥離やかぶり厚の減少が広範囲にわたり急速に進行するおそれがある場合。</td> </tr> </table> | 例 | 幅の広いクラックが長く続いており、部分的にでもコンクリートの剥離が始まると、それを契機に剥離やかぶり厚の減少が広範囲にわたり急速に進行するおそれがある場合。 |

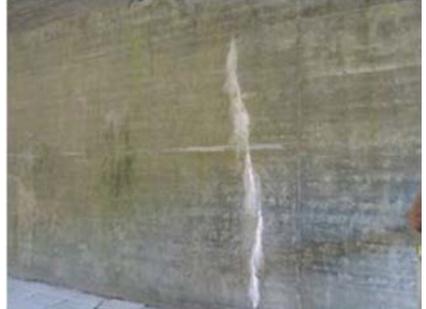
| | <table border="1" style="width: 100%; border-collapse: collapse;"> <tr> <td style="width: 5%; text-align: center;">例</td> <td>幅の広いクラックとそれに沿って、石灰の遊離した跡が見られる状態。ここから空気や水分の回り込みが進み、部材としての強度を低下させるおそれがある。</td> </tr> </table> | 例 | 幅の広いクラックとそれに沿って、石灰の遊離した跡が見られる状態。ここから空気や水分の回り込みが進み、部材としての強度を低下させるおそれがある。 |

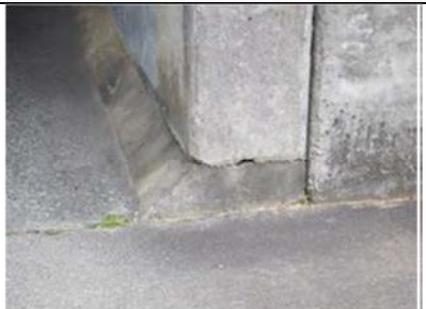
| | <table border="1" style="width: 100%; border-collapse: collapse;"> <tr> <td style="width: 5%; text-align: center;">例</td> <td>側壁と底版のハンチ部の打ち継ぎ目部分で、カルバート延長方向に長いひび割れが見られる。構造上の弱点箇所になりやすく、この部分から水分や空気が流入し、鉄筋の腐食等を進行させる可能性がある。</td> </tr> </table> | 例 | 側壁と底版のハンチ部の打ち継ぎ目部分で、カルバート延長方向に長いひび割れが見られる。構造上の弱点箇所になりやすく、この部分から水分や空気が流入し、鉄筋の腐食等を進行させる可能性がある。 |

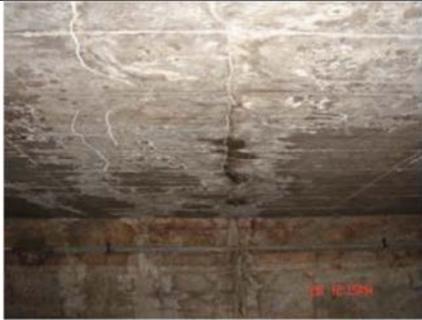
<table><tr> <td style="width: 30%; text-align: center;">例</td> <td style="width: 70%;">  <p>コンクリートからの漏水や石灰の遊離が見られ、コンクリート内部まで水が回り込んでいて、コンクリートや鉄筋の機能を喪失させている可能性がある状態。</p> </td> </tr></table>

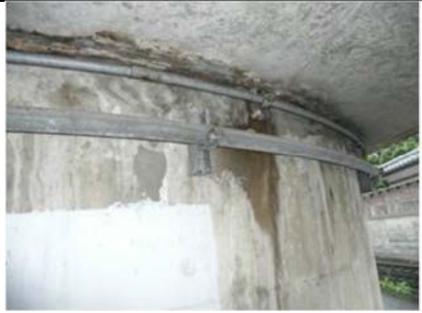
<table><tr> <td style="width: 30%; text-align: center;">例</td> <td style="width: 70%;">  <p>コンクリートからの漏水や石灰の遊離が見られ、コンクリート内部まで水が回り込んでいて、コンクリートや鉄筋の機能を喪失させている可能性がある状態。</p> </td> </tr><tr> <td style="width: 30%; text-align: center;">例</td> <td style="width: 70%;">  <p>持続的な漏水があり、この部分からコンクリート内部に深い亀裂が進展していたり、崩壊する可能性がある状態</p> </td> </tr></table>

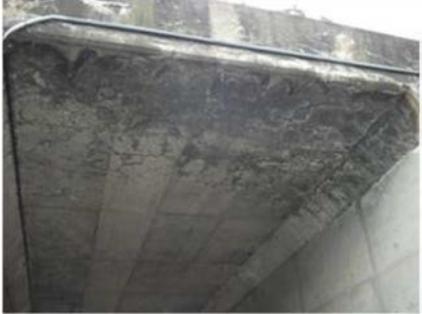
<table><tr> <td style="width: 30%; text-align: center;">例</td> <td style="width: 70%;">  <p>コンクリートからの漏水や石灰の遊離が見られ、コンクリート内部まで水が回り込んでいて、コンクリートや鉄筋の機能を喪失させている可能性がある状態。</p> </td> </tr><tr> <td style="width: 30%; text-align: center;">例</td> <td style="width: 70%;">  <p>頂版の露出部分に広範囲にわたる石灰の遊離や漏水の形跡が見られる。コンクリート内部深くに至る水の流入や、上載荷重等の影響を受けて、強度低下している可能性が高い状態。</p> </td> </tr></table>

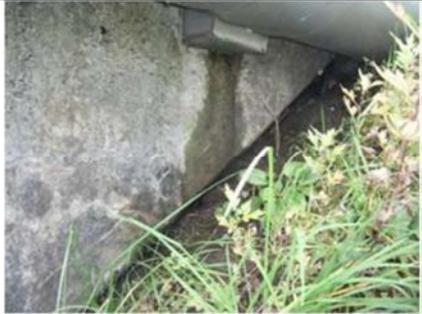
<table><tr> <td style="width: 30%; text-align: center;">例</td> <td style="width: 70%;">  <p>コンクリートからの漏水や石灰の遊離が見られ、コンクリート内部まで水が回り込んでいて、コンクリートや鉄筋の機能を喪失させている可能性がある状態。</p> </td> </tr><tr> <td style="width: 30%; text-align: center;">例</td> <td style="width: 70%;">  <p>水道管の取付け部からの継続的な漏水を受けた形跡がある。水道管や裏込め土との隙間も見られ、その部分からコンクリート内部に水分が流入して、コンクリートや鉄筋の機能を喪失させている可能性がある状態。</p> </td> </tr></table>

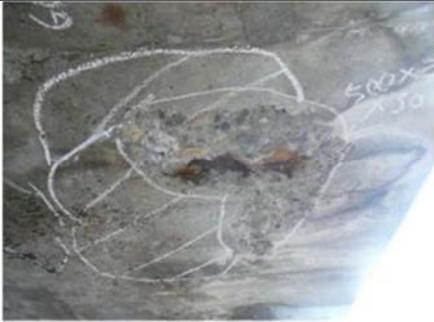
コンクリートの一部が剥離した跡があり、この部分が弱点箇所となっており、周辺へ剥離が進展し、剥離したコンクリートが落下して、第三者被害を及ぼすおそれがある状態。

コンクリートの剥離や落下等は、局部的であっても第三者被害のほか、そこが弱点箇所となり、コンクリートや鉄筋の機能喪失、ひいては構造の安定性を損なうことになるため、発見された場合は、経過を観察し、適切に措置を行う必要がある。

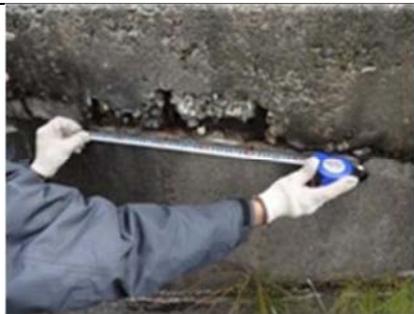
コンクリートの一部が剥離、空洞化している部分から、骨材がこぼれ落ちて第三者被害を生じるおそれのある状態

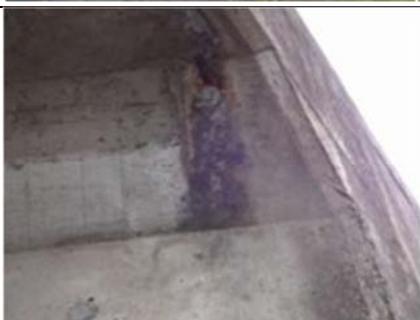
コンクリートや骨材のうきが見られ、剥離、落下して第三者被害を生じるおそれのある状態。

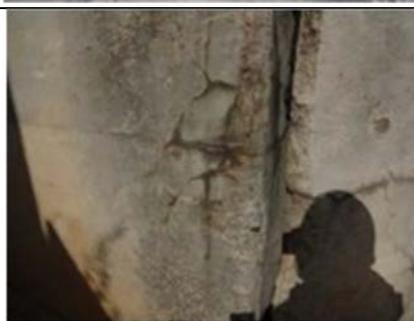
亀甲状の深いひびわれが入り、クラックに囲まれる範囲が広いので、剥離、落下した際の第三者被害が大きくなるおそれのある状態。

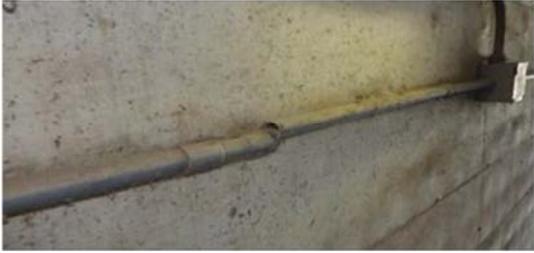
| | | 例 内空の照明器具配線用鞘管の破損しているが、カルバートの構造の安全性に及ぼす影響はないと考えられる状態。ただし、破損した鞘管の落下、鞘管内部の線の断線に伴う第三者被害に至らないよう、別途措置が必要である。 |

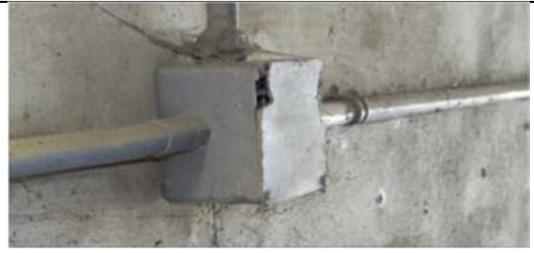
| | | 例 配線ボックスの破損にとどまり、カルバートの構造の安全性に及ぼす影響はないと考えられる状態。 |

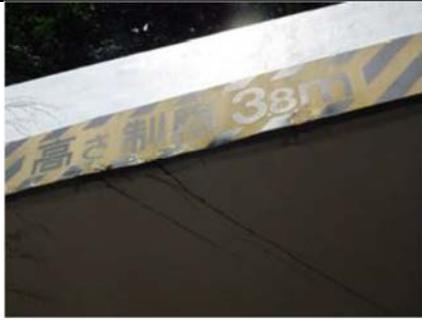
| | | 例 標識が部分的に変形しているが、落下による第三者被害のおそれや、カルバートの構造の安全性に及ぼす影響はない状態。 |

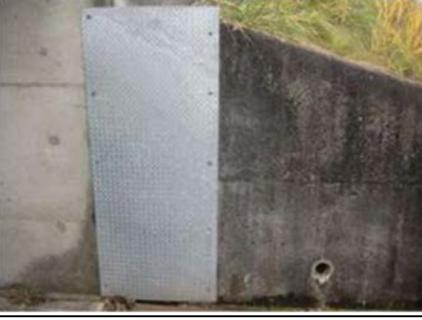
| | | 例 ウイング取付け部の開きが顕著となったため、鋼版で塞ぎ、裏込め土の流出防止の応急対策をした状態。 |

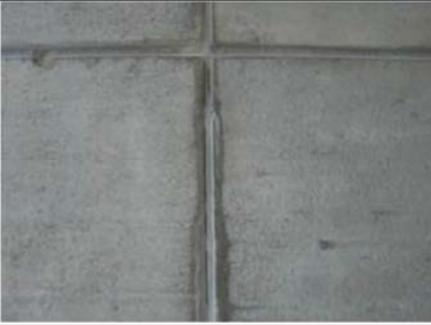
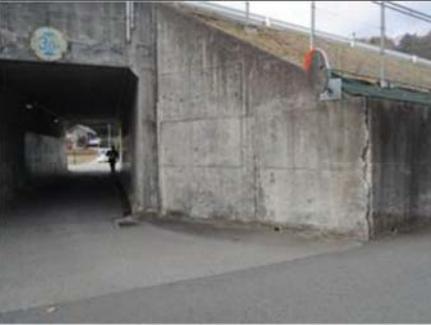
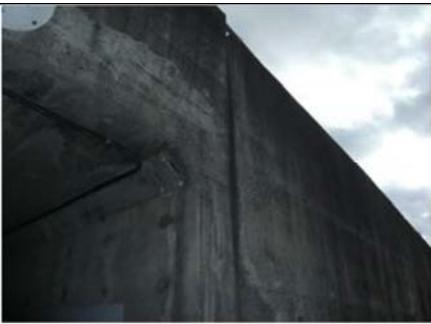
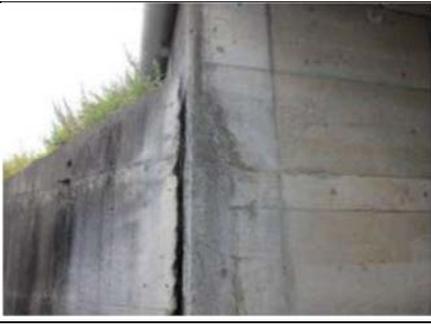
| | <table border="1" style="width: 100%; border-collapse: collapse;"> <tr> <td style="width: 40%; text-align: center; vertical-align: middle;"> </td> <td style="width: 60%; padding: 5px;"> <table border="1" style="width: 100%; border-collapse: collapse;"> <tr> <td style="width: 10%; text-align: center;">例</td> <td style="padding: 5px;"> 目地部からの漏水があり、構造の安全性への影響は大きくないものの、長期的にはコンクリート内部に水が回りこみ、部材としての性能が低下する可能性がある状態。 </td> </tr> </table> </td> </tr> <tr> <td style="text-align: center; vertical-align: middle;"> </td> <td style="padding: 5px;"> <table border="1" style="width: 100%; border-collapse: collapse;"> <tr> <td style="width: 10%; text-align: center;">例</td> <td style="padding: 5px;"> ウイング取付部の顕著な開きが見られる。構造の安全性への影響は大きくないと考えられるが、この部分からの裏込め土の流出や水分の流入が進み、その影響がカルバート本体に達すると、裏込め側からカルバートを変状させる可能性がある。 </td> </tr> </table> </td> </tr> <tr> <td style="text-align: center; vertical-align: middle;"> </td> <td style="padding: 5px;"> <table border="1" style="width: 100%; border-collapse: collapse;"> <tr> <td style="width: 10%; text-align: center;">例</td> <td style="padding: 5px;"> カルバートの側壁の変形による本体とウイング間のずれが目立つ状態に至っている。進行するとカルバートの剛性上悪影響となる可能性がある。 </td> </tr> </table> </td> </tr> <tr> <td style="text-align: center; vertical-align: middle;"> </td> <td style="padding: 5px;"> <table border="1" style="width: 100%; border-collapse: collapse;"> <tr> <td style="width: 10%; text-align: center;">例</td> <td style="padding: 5px;"> ウイング取付け部の開きが進行している。開口部から裏込め土の流出が発生、進行し、裏込め部が機能せずにカルバートの構造安全性に影響を及ぼす可能性がある。 </td> </tr> </table> </td> </tr> </table> | | <table border="1" style="width: 100%; border-collapse: collapse;"> <tr> <td style="width: 10%; text-align: center;">例</td> <td style="padding: 5px;"> 目地部からの漏水があり、構造の安全性への影響は大きくないものの、長期的にはコンクリート内部に水が回りこみ、部材としての性能が低下する可能性がある状態。 </td> </tr> </table> | 例 | 目地部からの漏水があり、構造の安全性への影響は大きくないものの、長期的にはコンクリート内部に水が回りこみ、部材としての性能が低下する可能性がある状態。 | | <table border="1" style="width: 100%; border-collapse: collapse;"> <tr> <td style="width: 10%; text-align: center;">例</td> <td style="padding: 5px;"> ウイング取付部の顕著な開きが見られる。構造の安全性への影響は大きくないと考えられるが、この部分からの裏込め土の流出や水分の流入が進み、その影響がカルバート本体に達すると、裏込め側からカルバートを変状させる可能性がある。 </td> </tr> </table> | 例 | ウイング取付部の顕著な開きが見られる。構造の安全性への影響は大きくないと考えられるが、この部分からの裏込め土の流出や水分の流入が進み、その影響がカルバート本体に達すると、裏込め側からカルバートを変状させる可能性がある。 | | <table border="1" style="width: 100%; border-collapse: collapse;"> <tr> <td style="width: 10%; text-align: center;">例</td> <td style="padding: 5px;"> カルバートの側壁の変形による本体とウイング間のずれが目立つ状態に至っている。進行するとカルバートの剛性上悪影響となる可能性がある。 </td> </tr> </table> | 例 | カルバートの側壁の変形による本体とウイング間のずれが目立つ状態に至っている。進行するとカルバートの剛性上悪影響となる可能性がある。 | | <table border="1" style="width: 100%; border-collapse: collapse;"> <tr> <td style="width: 10%; text-align: center;">例</td> <td style="padding: 5px;"> ウイング取付け部の開きが進行している。開口部から裏込め土の流出が発生、進行し、裏込め部が機能せずにカルバートの構造安全性に影響を及ぼす可能性がある。 </td> </tr> </table> | 例 | ウイング取付け部の開きが進行している。開口部から裏込め土の流出が発生、進行し、裏込め部が機能せずにカルバートの構造安全性に影響を及ぼす可能性がある。 |

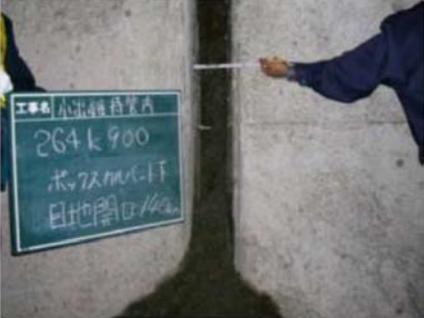
| | 例 | 継手部のずれがあり、そこからの土砂流出が続くと考えられる場合。 |

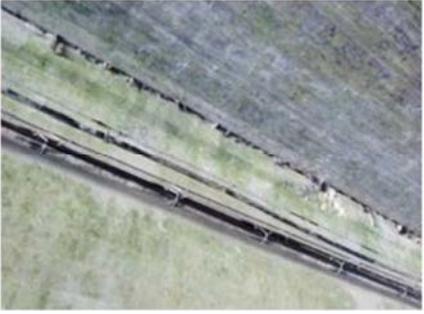
| | 例 | 頂版と側壁の打ち継ぎ目の開き、ずれが見られ、進行すると、カルバートの剛性に悪影響を及ぼすと考えられる状態。 |

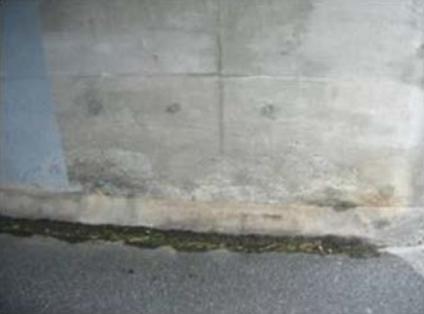
| | 例 | 底版と側壁の打ち継ぎ目の開いた隙間から裏込め土の露出があり、苔や草も生えている。長期的にこの部分から水分が回り込み、コンクリートの性能を低下させている可能性がある。 |

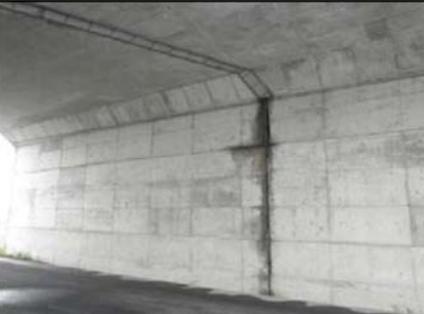
| | 例 | 継手部からの漏水が進み、錆汁も混じっている。この部分が弱点箇所となり、水分が流入して鉄筋の腐食が進む可能性が高い。 |

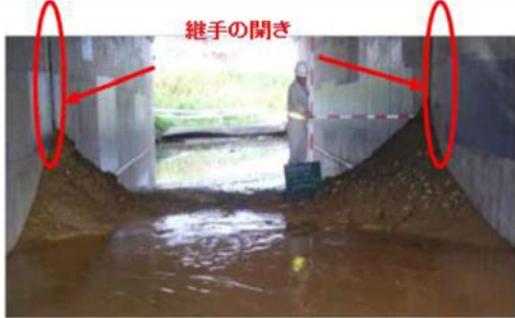
| | 例 | 継手部のずれの箇所から流出した大量の土砂により断面が閉塞している場合。 |

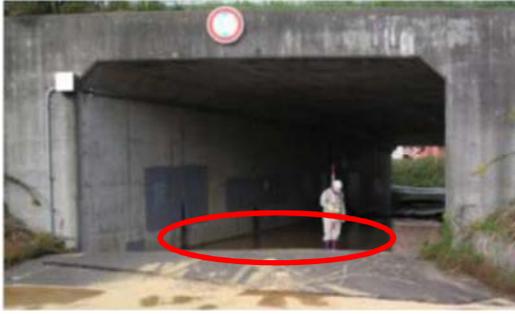
| | 例 | 内空道路と取付け道路の段差があり、通行にも支障をきたしている状態。カルバートの不同沈下による |

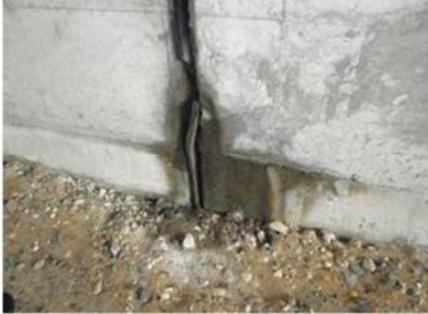
| | 例 | 継手部からの土砂の流入、継手部の目地材の変状が進んで機能しなくなり、継手前後のコンクリートの劣化を進行させる可能性が高い状態。 |

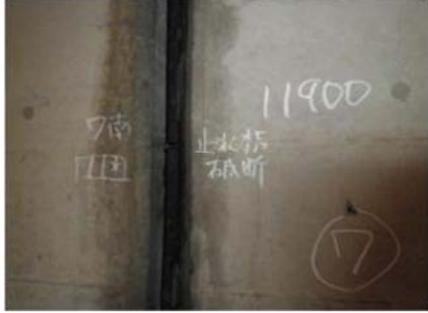
| | 例 | 継手部の止水版が破損し、急速に漏水が進み、鉄筋の腐食、コンクリートの劣化を進行させる可能性の高い状態。 |

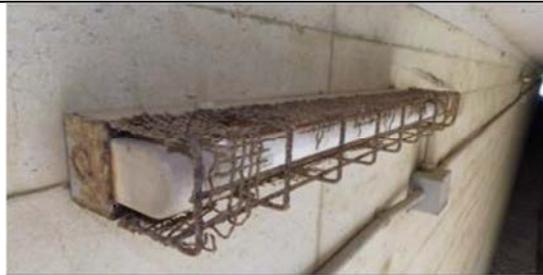
例

内空の照明器具部材の変状、腐食が見られる。カルバートの構造の安全性に及ぼす影響はないものの、部材の一部が落下した場合に、第三者被害のおそれがある。

カルバートには付属物が多く設置されており、その部材の腐食や劣化が著しい場合や取付け部のゆるみ等がある場合には、落下して第三者被害を生じる可能性がある。また、こうした部分がカルバート本体の構造上の弱点箇所となって、鉄筋やコンクリートの劣化につながる可能性がある。

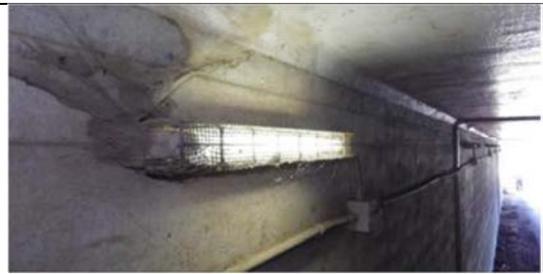
例

内空の照明器具の取付部がゆるみ、モルタルを打って応急処置をした形跡がある。この部分が再度ゆるむことで、照明器具が落下し、第三者被害を生じる可能性がある状態

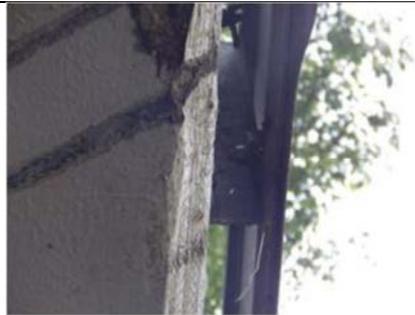
例

標識のプレート取付金具がはずれている状態。放置すると、標識プレートがはずれて落下し、第三者被害に至るおそれがある。

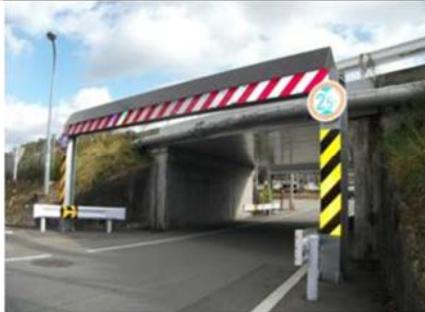
例

内空入口上部のパイプラインが変形し、部分的に落下して第三者被害を及ぼす可能性がある状態。
