# 5. 下水道による水質改善効果の事例

## 下水道による水質改善効果（松山市傍示川）

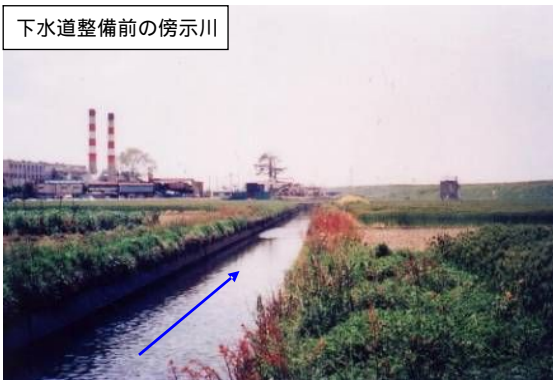
下水道整備前の傍示川

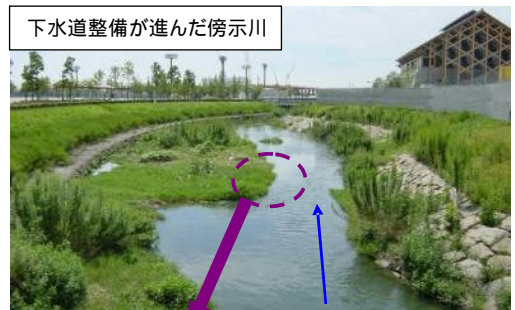
下水道整備が進んだ傍示川

河底の小石が確認できるほど透明度が高い状況
