赤潮診断カード

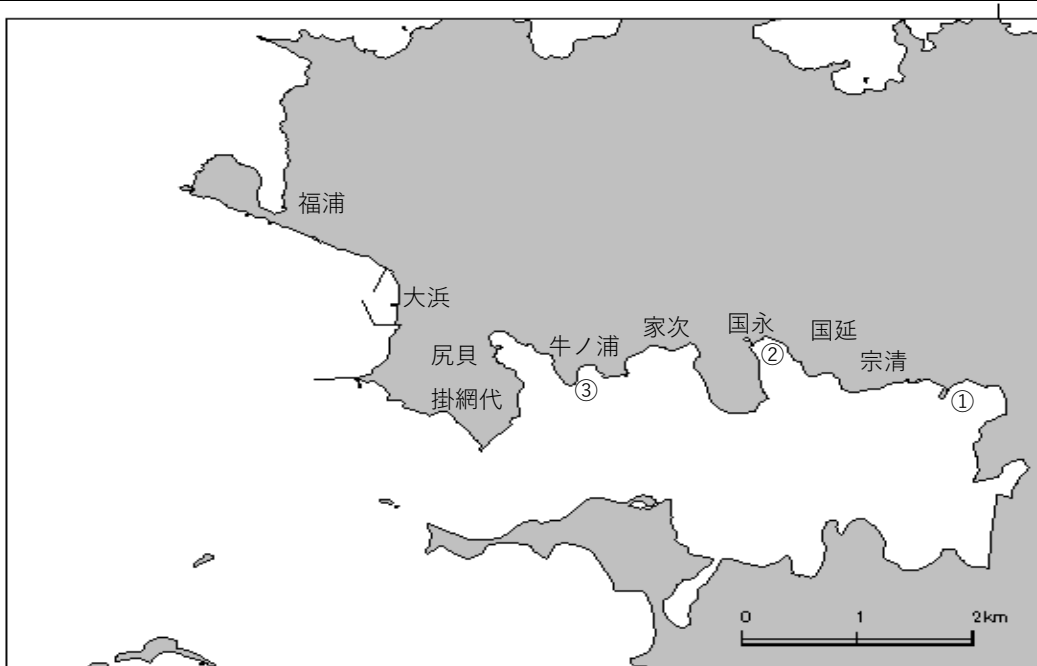
調 査 年 月 日	令和6年4月15日	12:00~12:30 着色域なし					
調査者	水産研究センター						
出現状況	発生年月日	場所			発生範囲		
		岩松湾			下記のとおり		
被害状況	-						
種類	／地点番号	①	②	③			
	採水層	1.7m	3.5m	2.0m			
	5m水温 (°C)	17.9	17.9	17.8			
	珪藻類	150	280	495			
	カレニア・ミキモトイ	0	0	0			
	コクロディニウム・ポリクリコイデス	0	0	8			
	ヘテロシグマ・アカシオ	40	35	10			
	その他鞭毛藻類	6,300	5,100	6,300			
種類	／地点番号						
	採水層						
	5m水温 (°C)						
	珪藻類						
	カレニア・ミキモトイ						
	コクロディニウム・ポリクリコイデス						
	ヘテロシグマ・アカシオ						
	その他鞭毛藻類						
	単位 cells/ml						
指導状況	陸からの採水です。 微小な鞭毛藻類が多く見られています。 【危険濃度】 コクロディニウム・ポリクリコイデス(赤潮原因種) 300cells/mL ヘテロシグマ・アカシオ(赤潮原因種) 50,000cells/mL

○
着色域
