愛媛県海洋プラスチックごみ総合調査業務

— プラスチックごみ漂流モニタリング調査 —

1 回目調査

区間：大洲床止（中流）～肱川河口（下流）

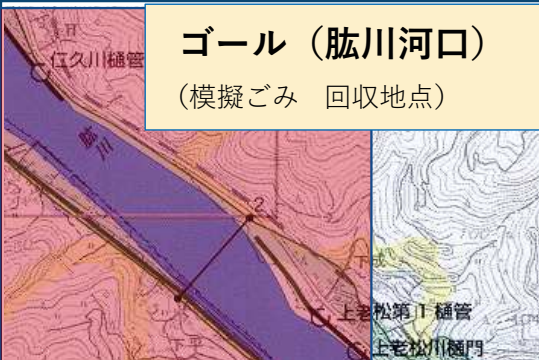
【投入42日目】 2/15 12時

模擬ごみ②⑤の 定時分布状況

- ・ 1月5日10時に大洲床止から模擬ごみを投入し、1時間ごとに位置を追跡しています。
- ・ この図は、投入した6個の内、2個の模擬ごみの 毎日正午（12時）の分布位置を示しています。

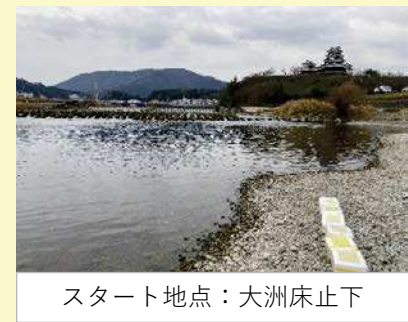
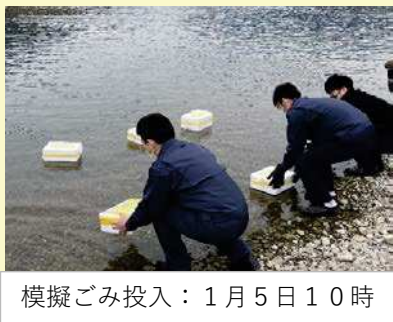
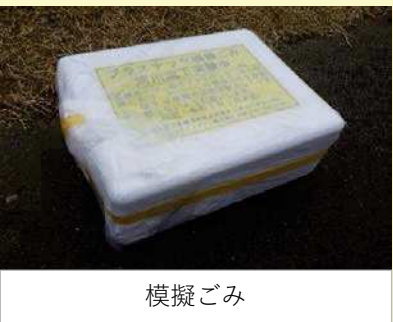
模擬ごみ②の移動状況
【投入 4 2 日目】
2/15 10時～2/16 10時

ゴール（肱川河口付近）
(模擬ごみ回収地点)

12時
2/15 10時
6時
2/16 10時
18時
0時

模擬ごみが移動せず、重なって表示されている場合がございます。

1月5日10時に大洲床止から模擬ごみを投入し、1時間ごとに位置を追跡しています。
