# 私たちの環境とアスベスト

## 石綿（アスベスト）とは？

# 飛散を防止するためには？

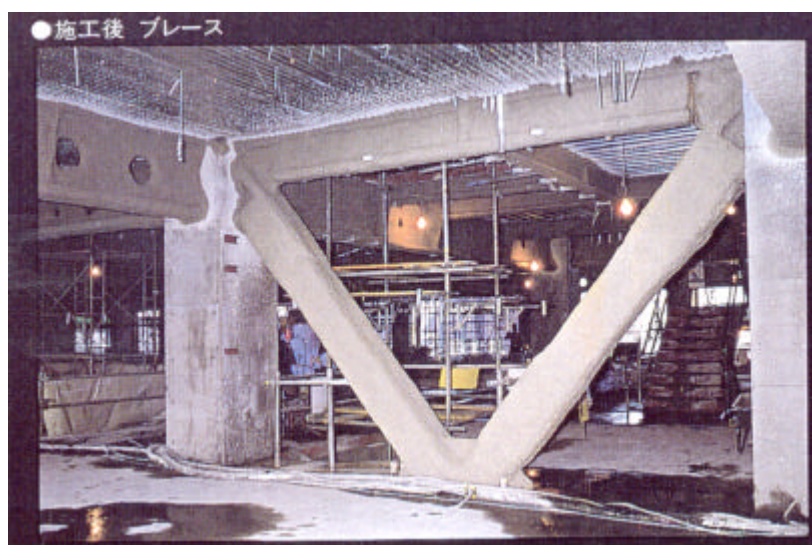
耐火被覆（梁）

〔耐火被覆材〕

（耐火被覆材として柱や梁に吹付けられた石綿です）

石綿が、耐火被覆材として柱・梁に、吸音・断熱材として機械室の天井や壁に、実際に吹き付けられている様子です。

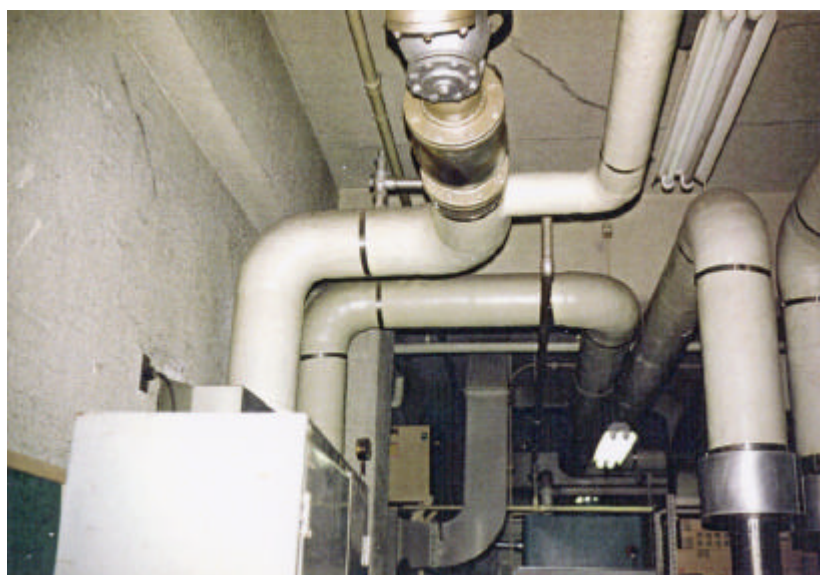
吸音・断熱（機械室 壁・天井）

〔吸音・断熱材〕

（吸音・断熱材として壁や天井に吹付けられた石綿です）
