防災・減災、国土強靱化のための5か年加速化対策

愛媛県土木部

河川・ダム編

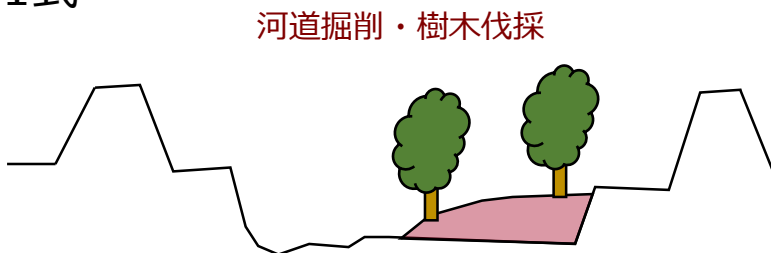
【横断図】

施工延長 L=220m
河道掘削 V=5,800m³ 樹木伐採 N=1式

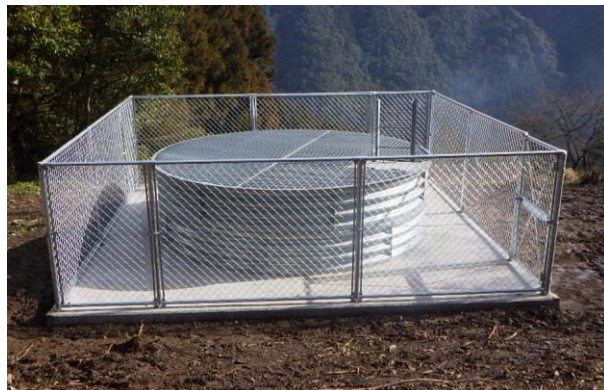
集水井工（完成イメージ）

集水井工、水路工

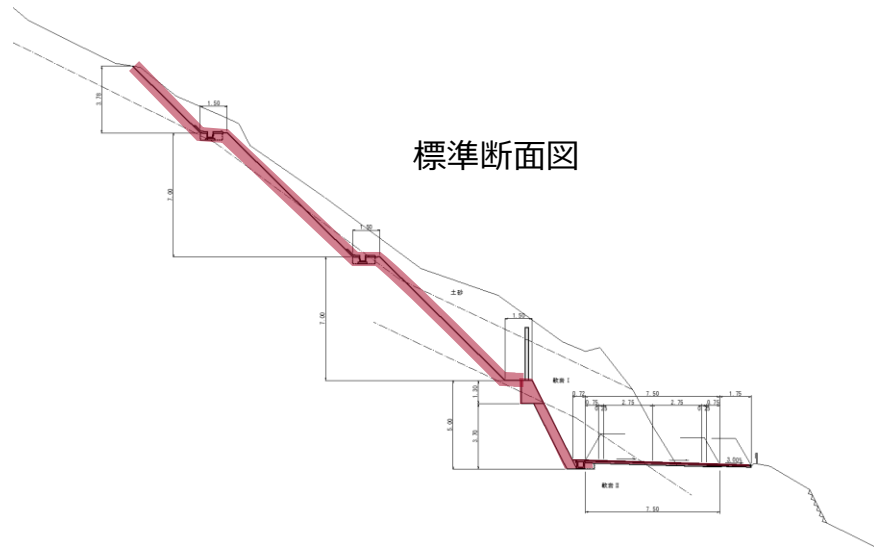
標準断面図

- 施工延長 530m
- 道路幅員 5.5m(7.0m)
- 落石防護工
- 排水構造物工

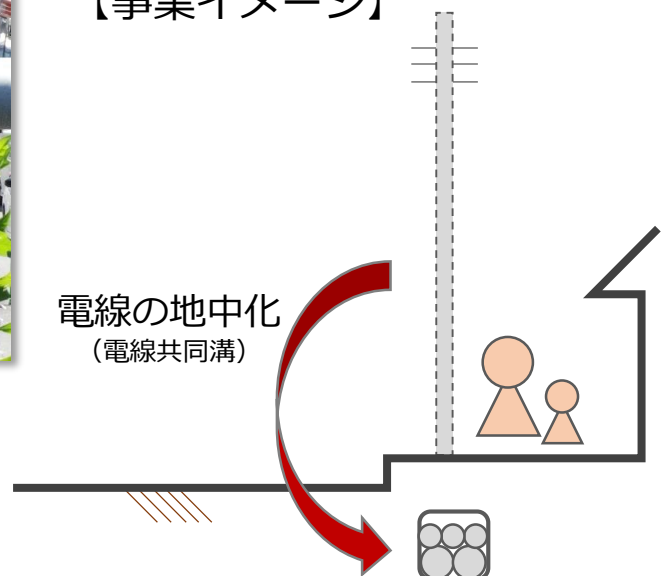
【事業イメージ】

電線の地中化
(電線共同溝)
