# 行政監査結果報告書

— 県立学校が所管する学校施設等の適切な管理及び有効活用について —

令和4年3月  
愛媛県監査委員

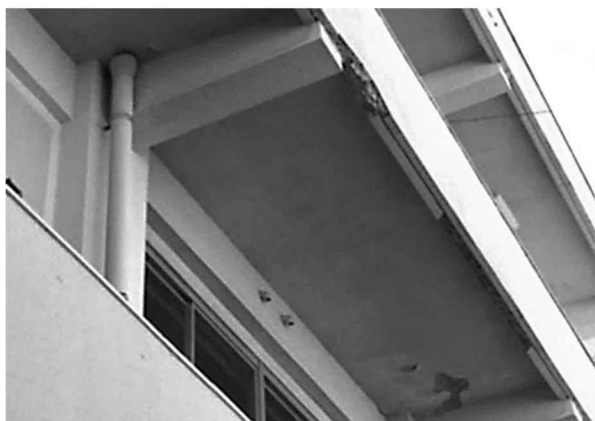
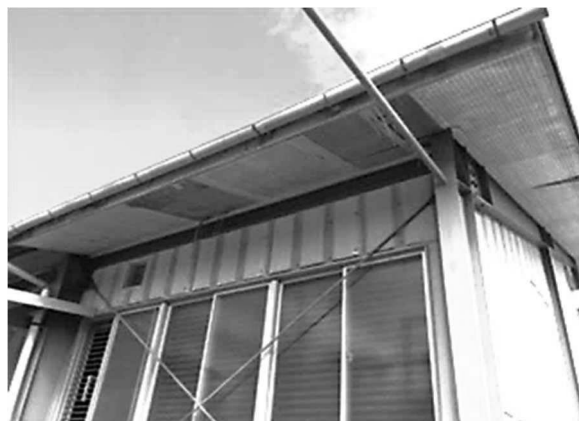
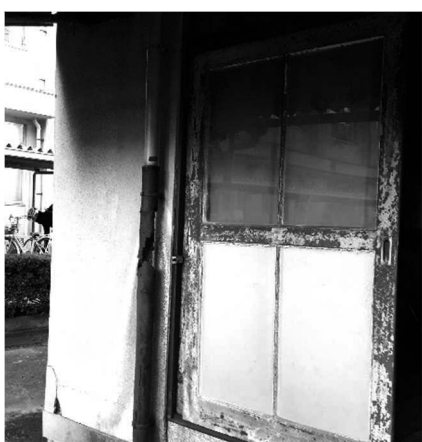
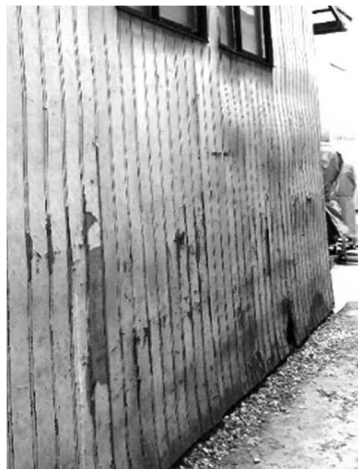
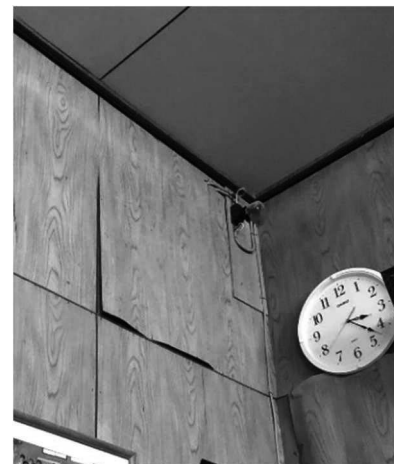
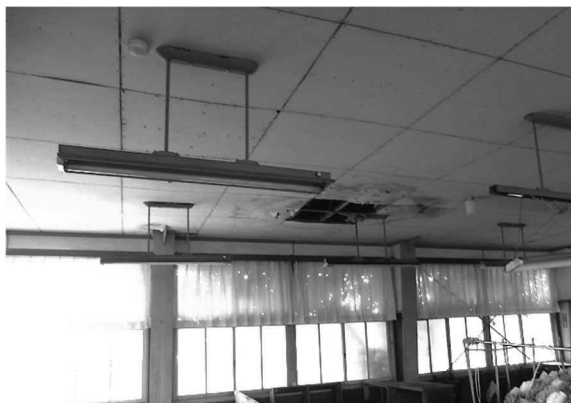
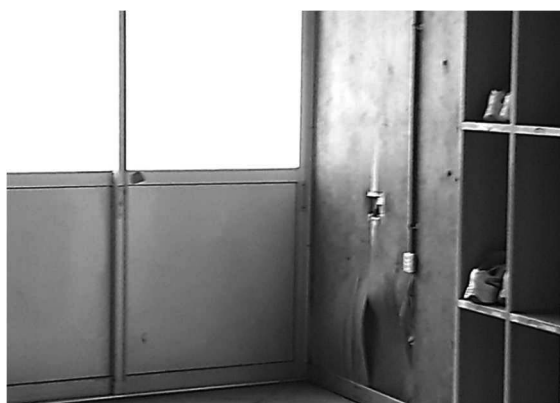
損傷の激しい施設の状況

管理の状況については、半数近くは老朽化などの影響により、屋外にあつては、金属製の屋根・躯体・雨樋等の腐食や、外壁のひび割れ、屋内にあつては、壁・床等の浮き、剥がれなどが認められる状態となっており、不具合が発現したままの状態、危険を認識しながらも、やむを得ず継続使用している事例も見受けられた。

学校施設の安全性を確保することは通学する児童・生徒の学校生活に大きく影響することから、基本方針を着実に推進することはもとより、基本方針対象外施設に関しても、学校における点検結果を踏まえ、危険度等に応じて速やかに安全対策を講じるなど、計画的な維持・更新に努められたい。

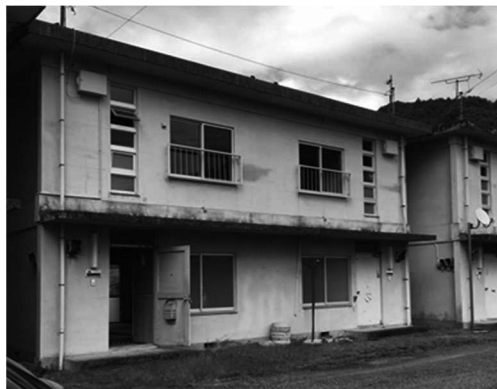
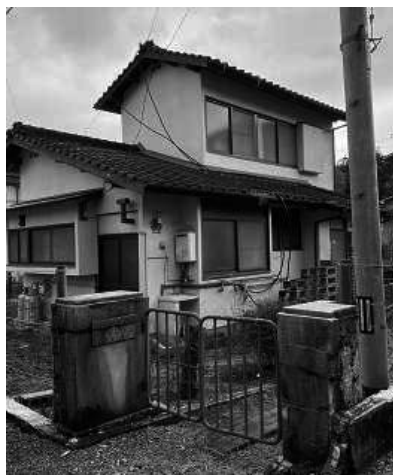
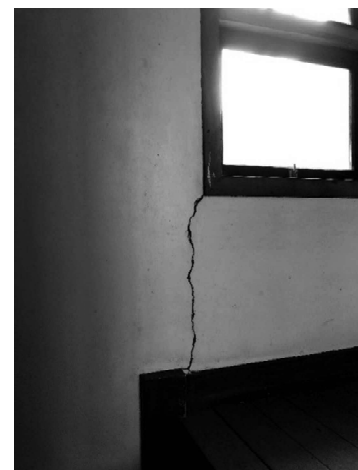
使用されていない職員住宅

管理の状況については、経年劣化が進み、新たな居住のためには大掛かりな修繕が必要となっている施設が多数を占め、維持の必要性や、有効活用について、検討を要するものが多くあった。

学校活動への影響等、十分検討は必要であるが、使用されなくなった施設等も含めた教育財産については、高等学校の地域協働に向けた取り組みや、社会活動への活用など、貴重な地域資源にもなり得ることから、多様な活用方策に向けて検討されたい。

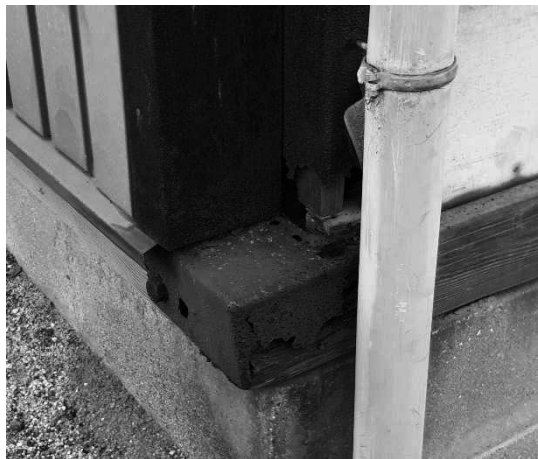
躯体の損傷が激しい建物

管理の状況については、概ね適切に管理されていたが、不要となったにもかかわらず、撤去の目途が立たず、長期間放置されているものや、日常的に使用しているが、代替施設の確保ができず、明らかに危険と認識しながら継続使用している事例も見受けられた。

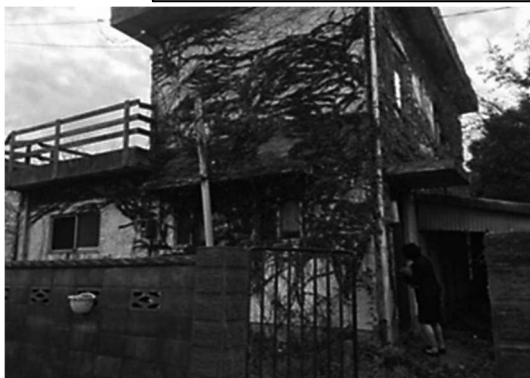
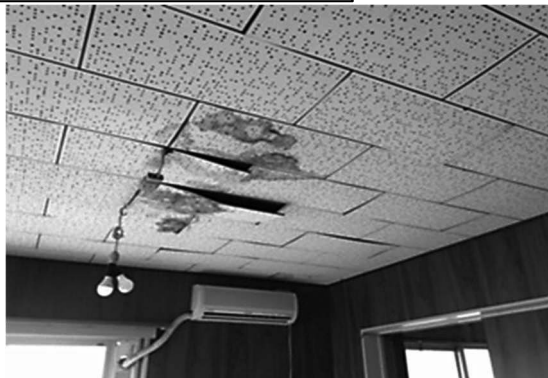
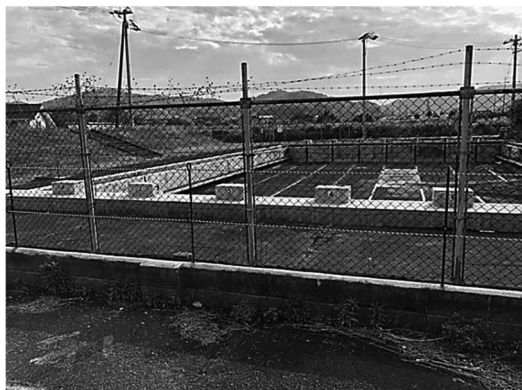
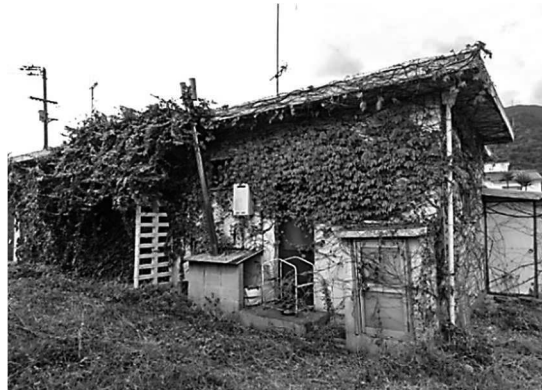
用途廃止後使用されていない旧職員住宅及びプール

点検の状況を確認した6箇所のうち、3箇所は適切に実施されていたが、3箇所に関しては、適切に実施されていなかった。また、老朽化が激しく、状態の悪い施設が大半を占めており、今後の活用見込みに関しても、全ての施設において、検討しておらず、計画もないとのことであった。

一方で、用途廃止に伴い、管理責任が学校から高校教育課に移管されることで、現場の管理意識が希薄となり、必要な点検がなされていないものや、損傷が激しく、学校の点検のみでは安全管理が限界と見受けられる施設も存在することから、高校教育課と各学校間で、当該普通財産の実質的な管理方法や担うべき役割分担の明確化を図るとともに、施設の状況や周辺への影響などについて認識の共有化を図った上で、適切な方法で危険除去を行うなど、安全確保に必要な措置を講じられたい。
