⑮(急)立目B地区 (愛媛県宇和島市吉田町南君)

被災
H30/7/7

擁壁工・防護柵工完了
R4/3/25

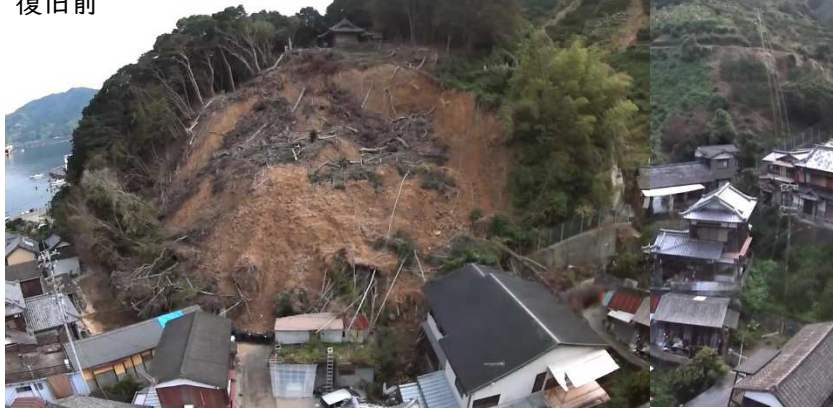
復旧前

崖崩れ

高さ：約 30m

長さ：約 50m

幅：約 60m

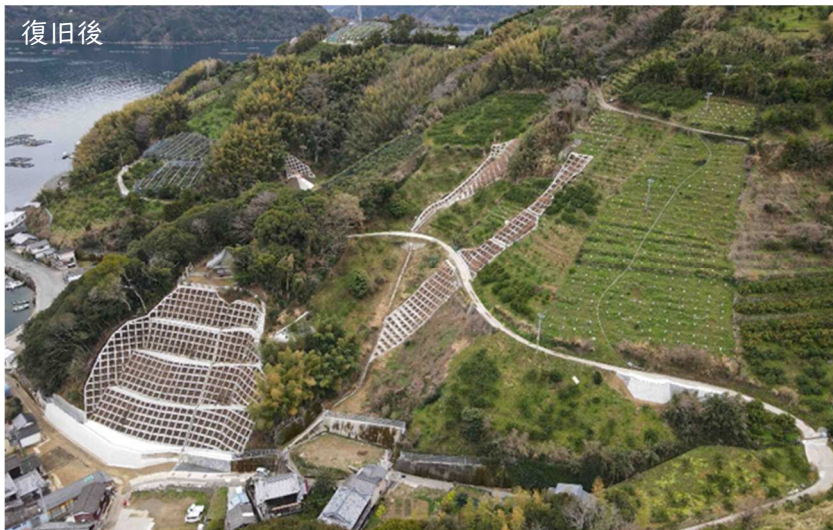
復旧後

吹付枠工

A=3,540m²

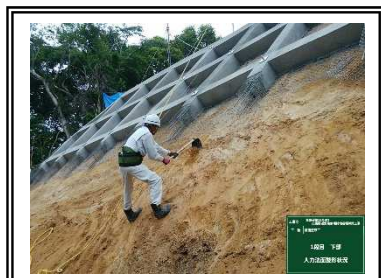
法面整形工

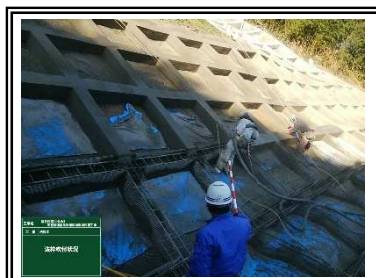
法枠施工状況

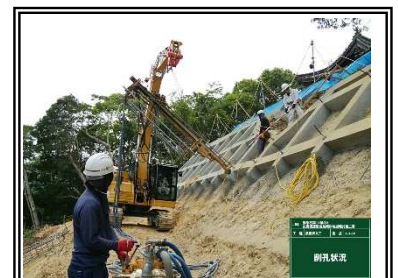
鉄筋挿入工施工状況
