土砂災害警戒区域等の指定の公示に係る図書(その1)

様式-1(急) 土砂災害警戒区域・土砂災害特別警戒区域 位置図	自然現象の種類	急傾斜地の崩壊
	箇所番号	342-I-312(1)
	箇所名	小川B
	所在地	今治市玉川町龍岡下

様式-2(急)
土砂災害警戒区域・土砂災害特別警戒区域
区域図(その1)

箇所番号
箇所名
所在地
342-I-312(1)
小川B
今治市玉川町龍岡下

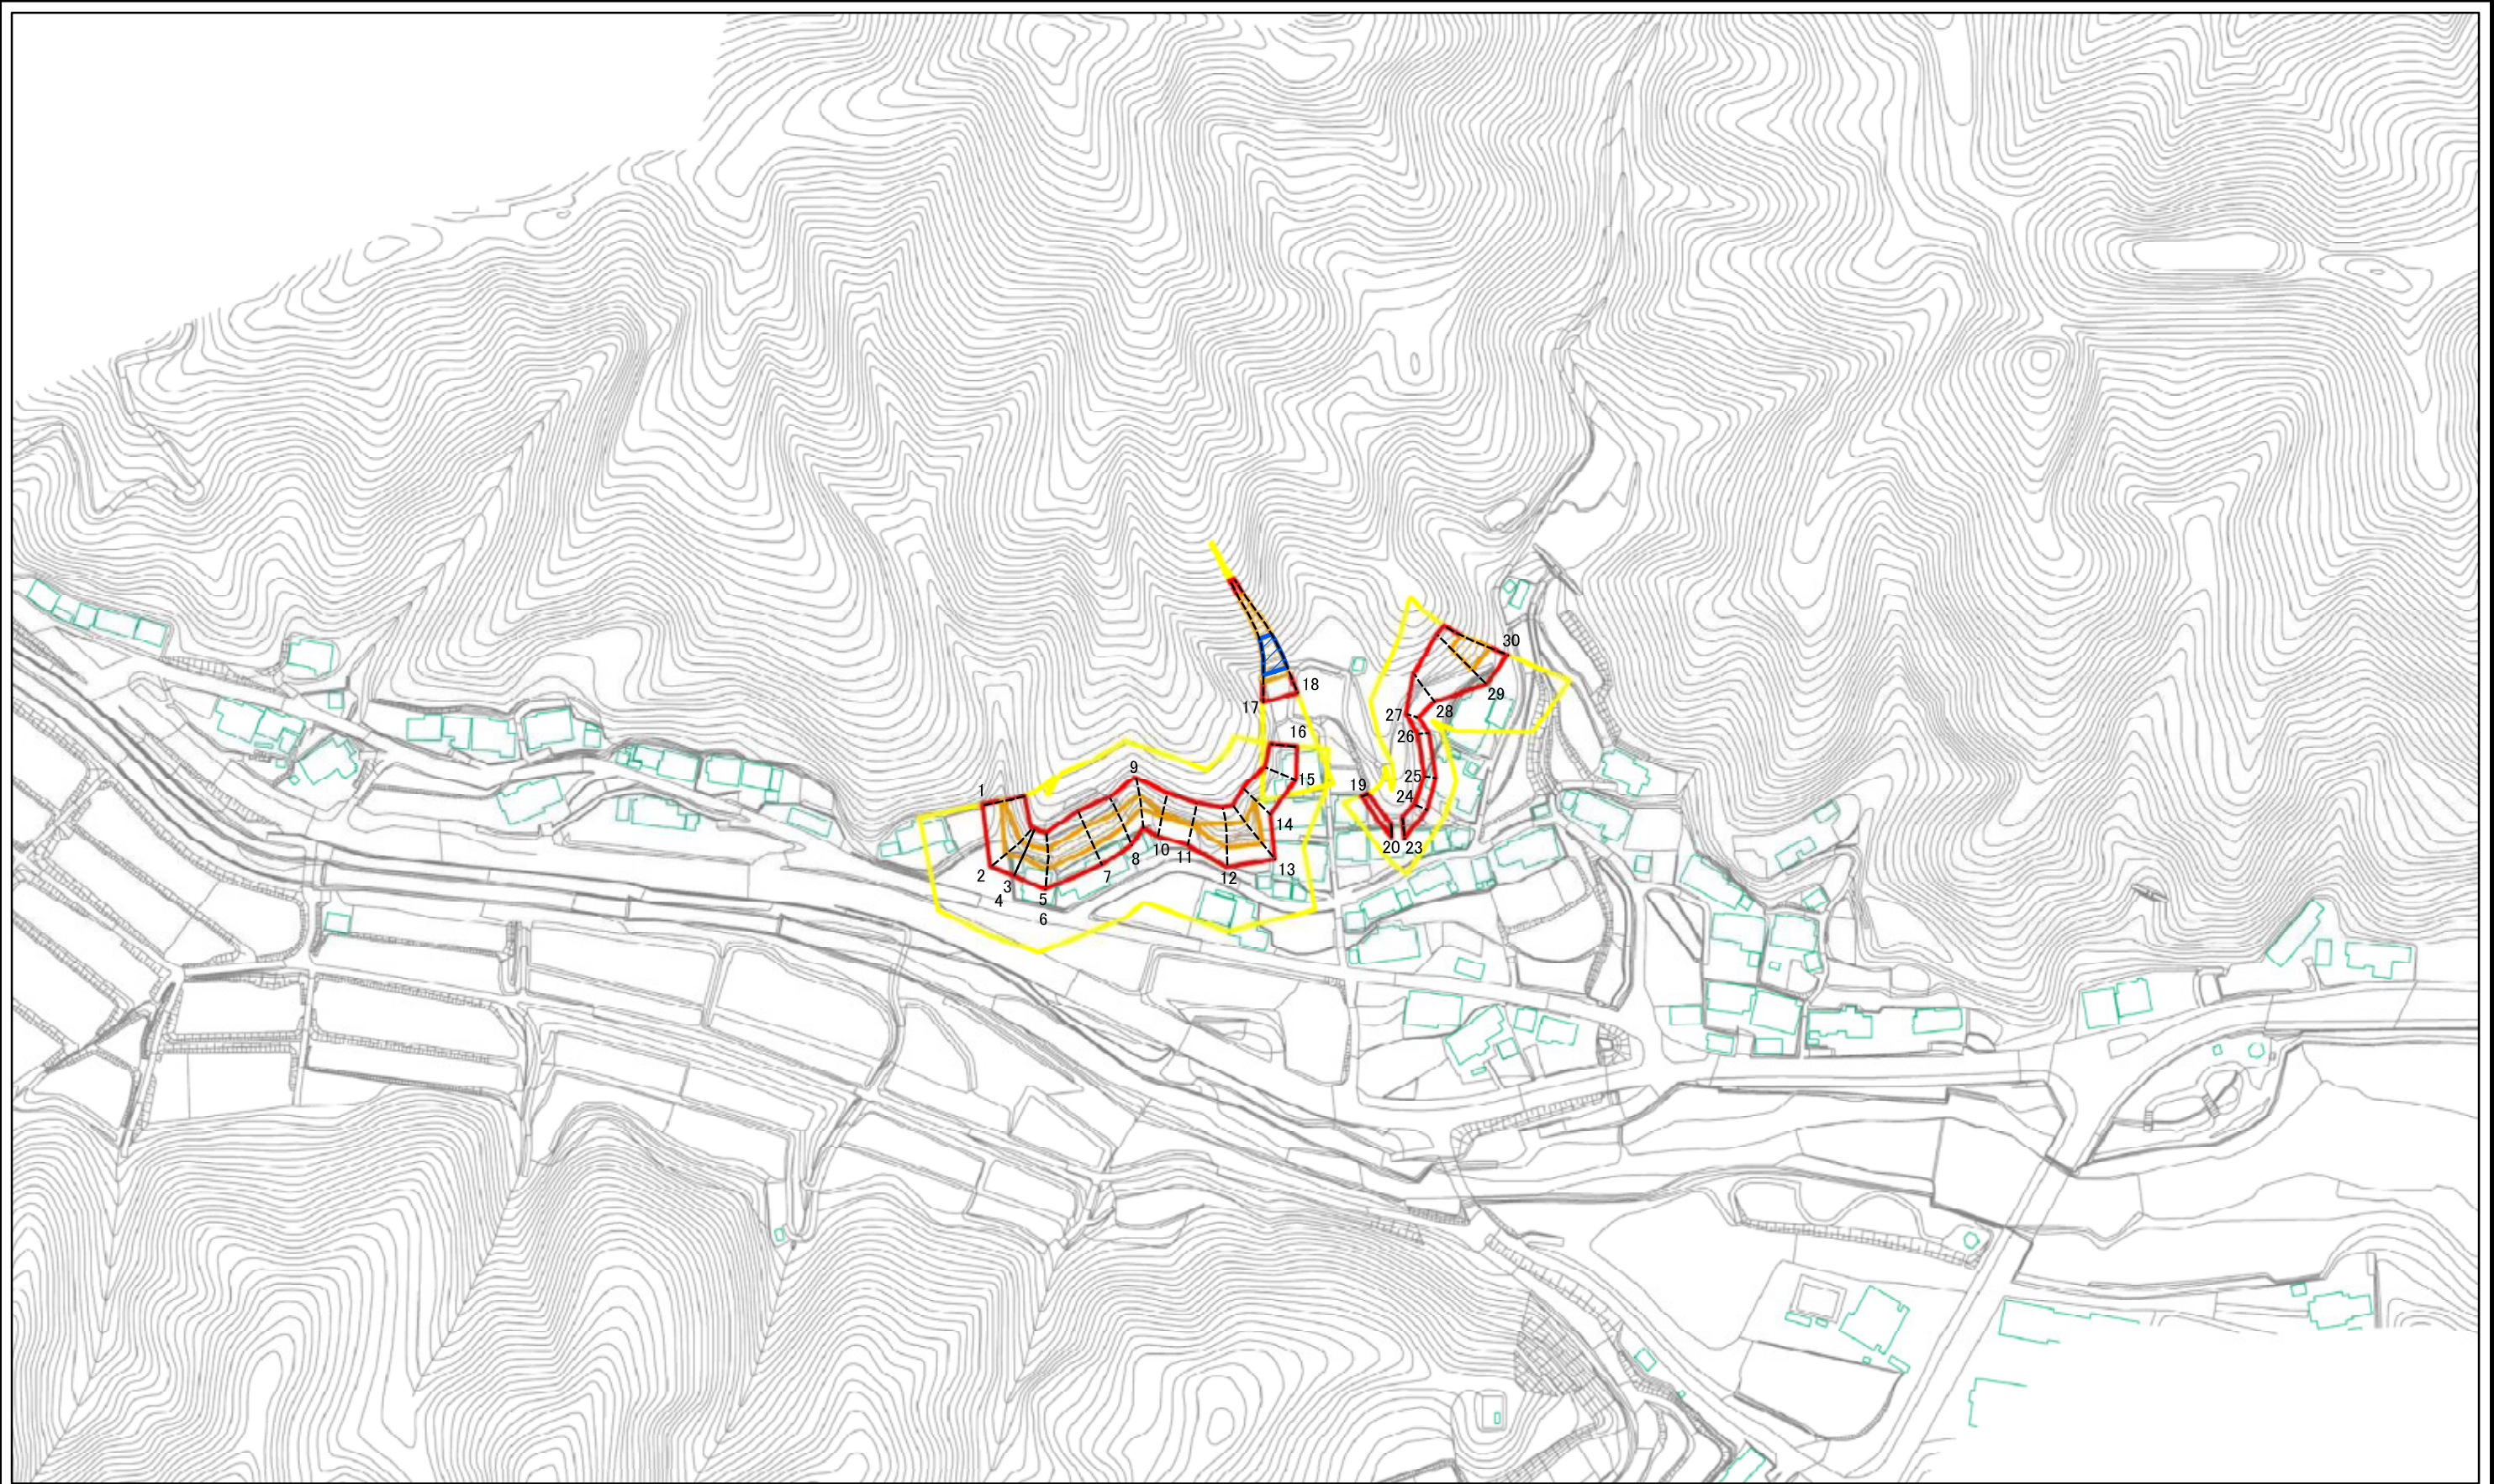
土砂災害防止法施行令第二条の基準に該当する区域
土砂災害防止法
施行令第三条の
基準に該当する
区域
土石等の(移動)高さが1m以下の場合、
土石等の移動による力が100kN/mを超える区域
土石等の堆積の高さが3mを超える区域
それ以外の区域
