土砂災害警戒区域等の指定の公示に係る図書(その1)

様式-2(急)
土砂災害警戒区域・土砂災害特別警戒区域
区域図(その1)

自然現象の種類	急傾斜地の崩壊	箇所番号	345-II-44(1)
告示番号	愛媛県告示第384号	箇所名	本村1
告示年月日	令和3年3月26日	所在地	今治市菊間町河之内

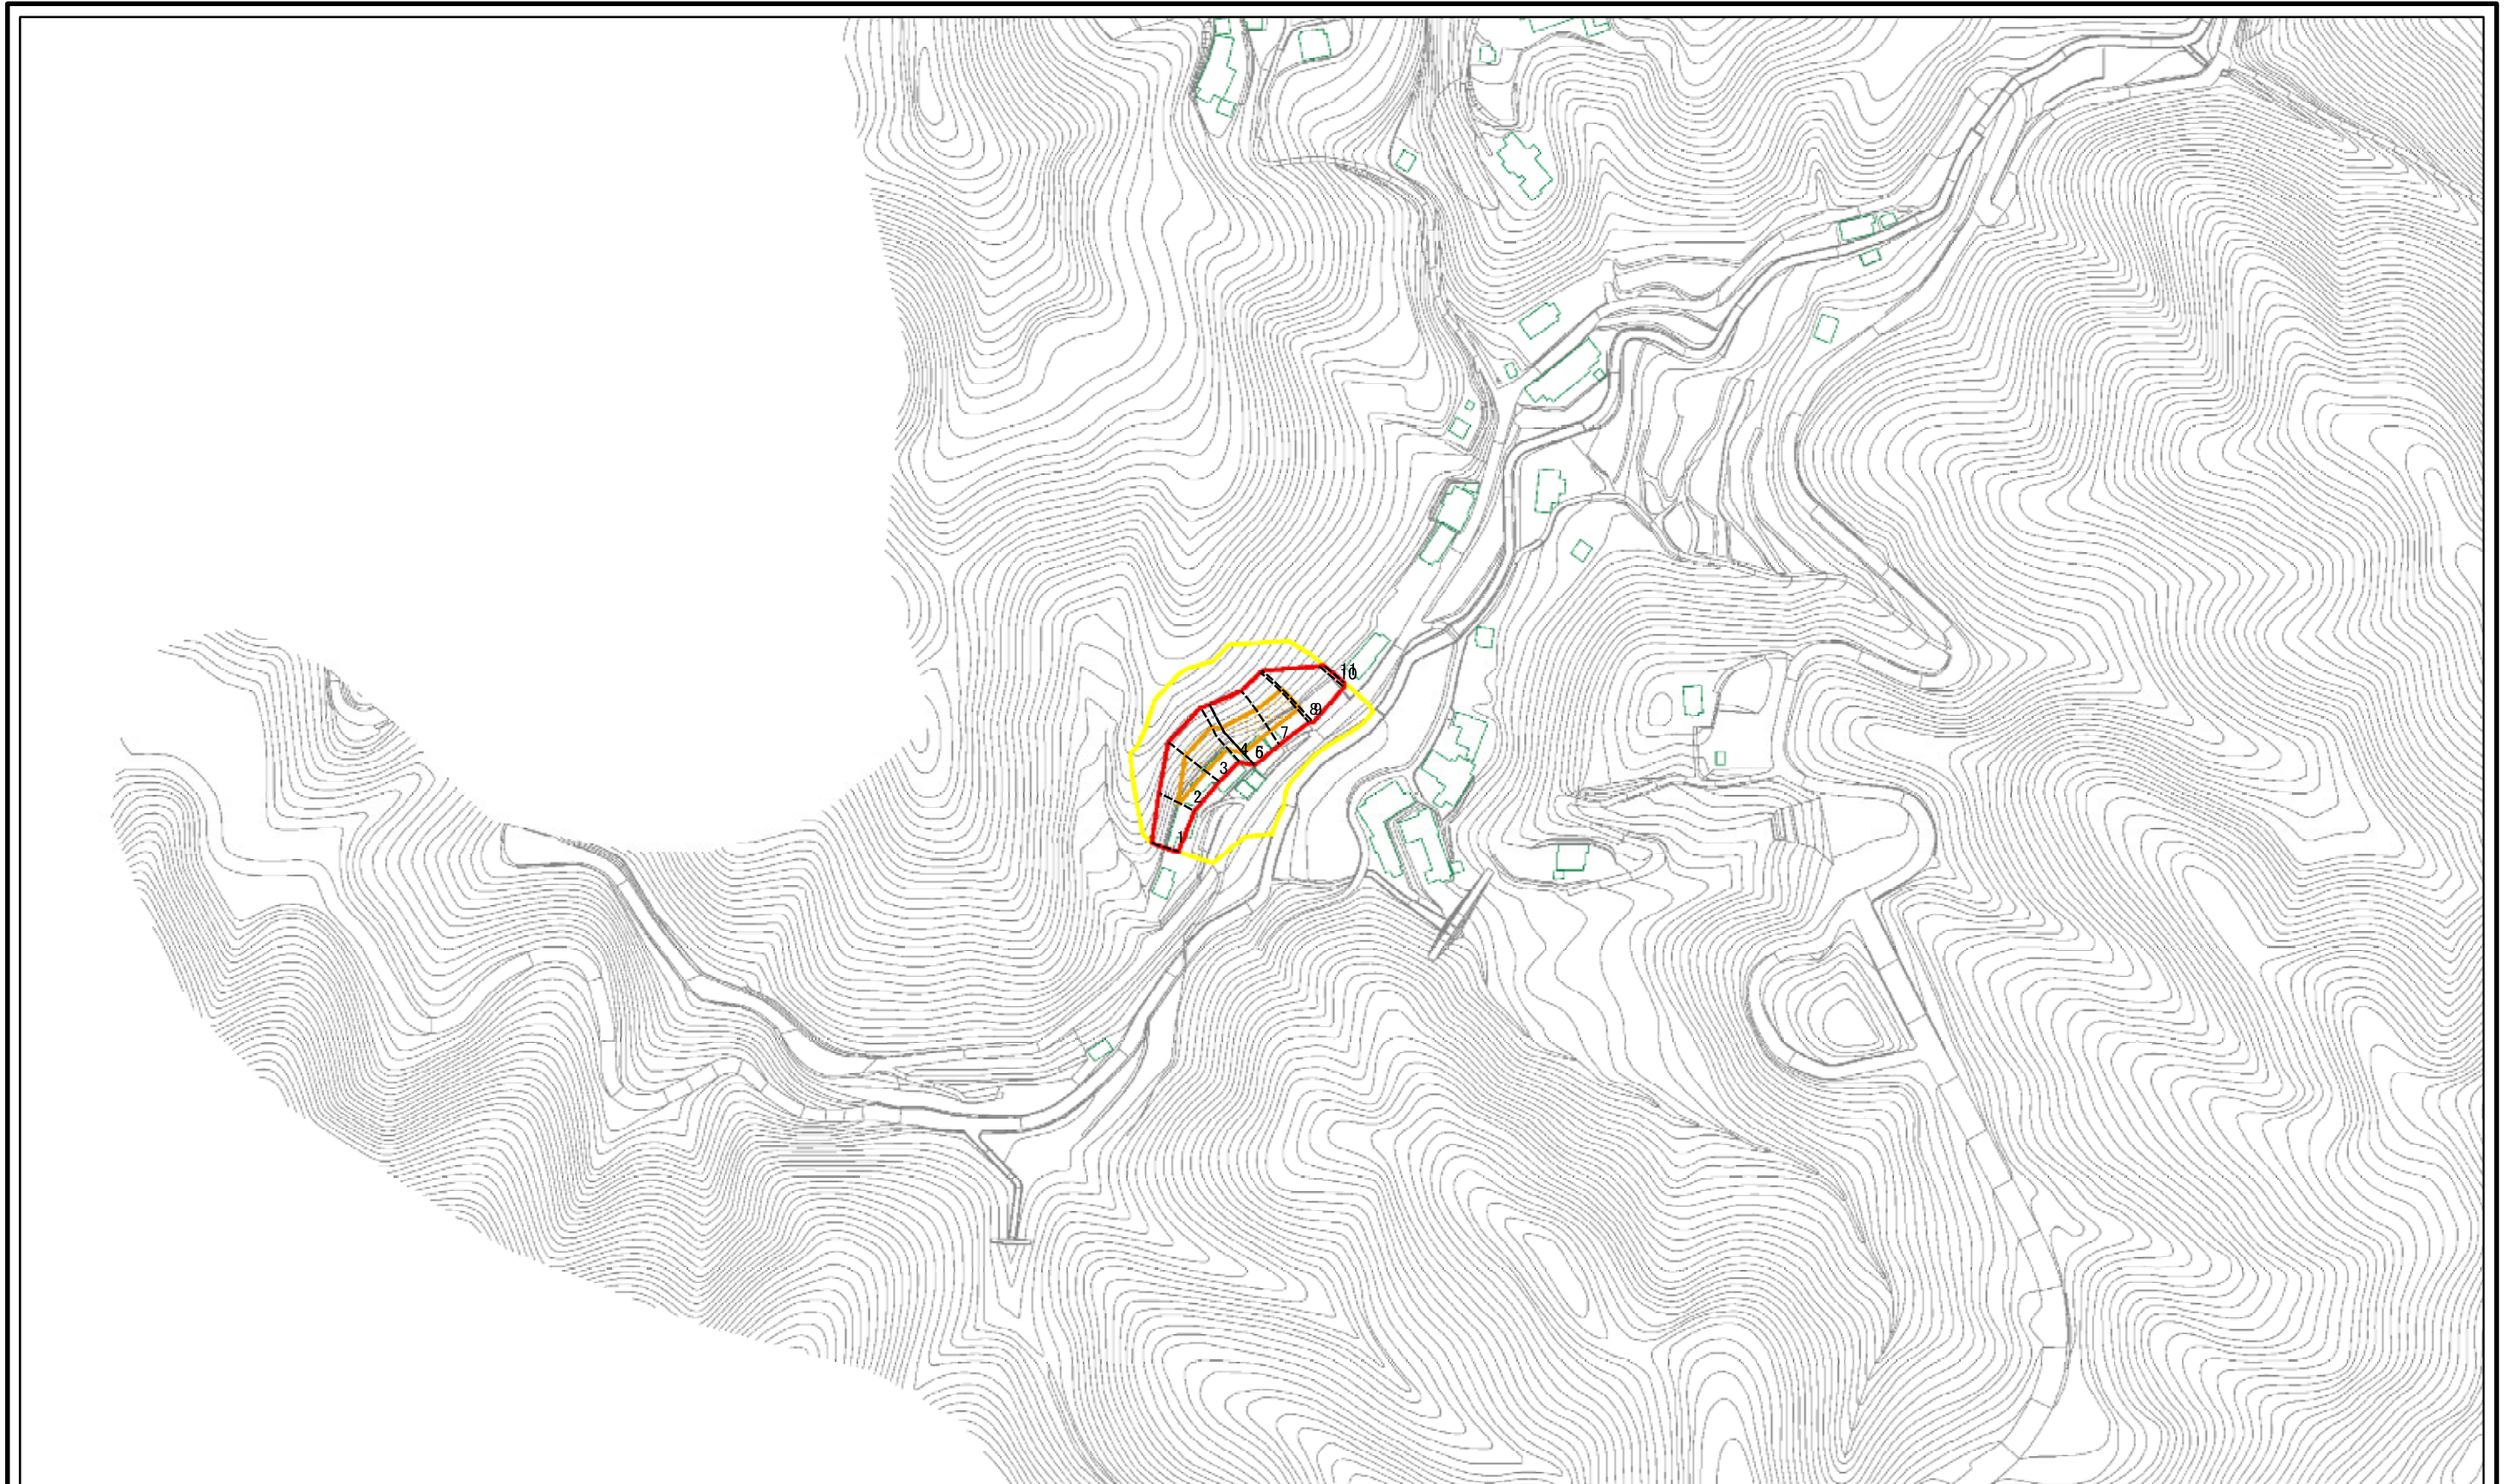
土砂災害防止法施行令第二条の基準に該当する区域		N 縮尺 1:2,500
土砂災害防止法施行令第三条の基準に該当する区域		
土砂等の(移動)高さが1m以下の場合、土砂等の移動による力が100kN/mを超える区域		
土砂等の堆積の高さが3mを超える区域		
それ以外の区域
