# 土砂災害警戒区域等の指定の公示に係る図書(その1)

様式-1(急) 土砂災害警戒区域・土砂災害特別警戒区域 位置図	自然現象の種類	急傾斜地の崩壊
	箇所番号	201-II-5(1)
	箇所名	門田町-4
	所在地	松山市門田町

様式-2(急)  
土砂災害警戒区域・土砂災害特別警戒区域  
区域図(その1)

様式-3(急) 建築物の構造の規制に必要な衝撃に関する事項	自然現象の種類	急傾斜地の崩壊	箇所番号	201-II-5(1)
	告示番号	愛媛県告示第861号	箇所名	門田町-4
	告示年月日	令和3年6月18日	所在地	松山市門田町

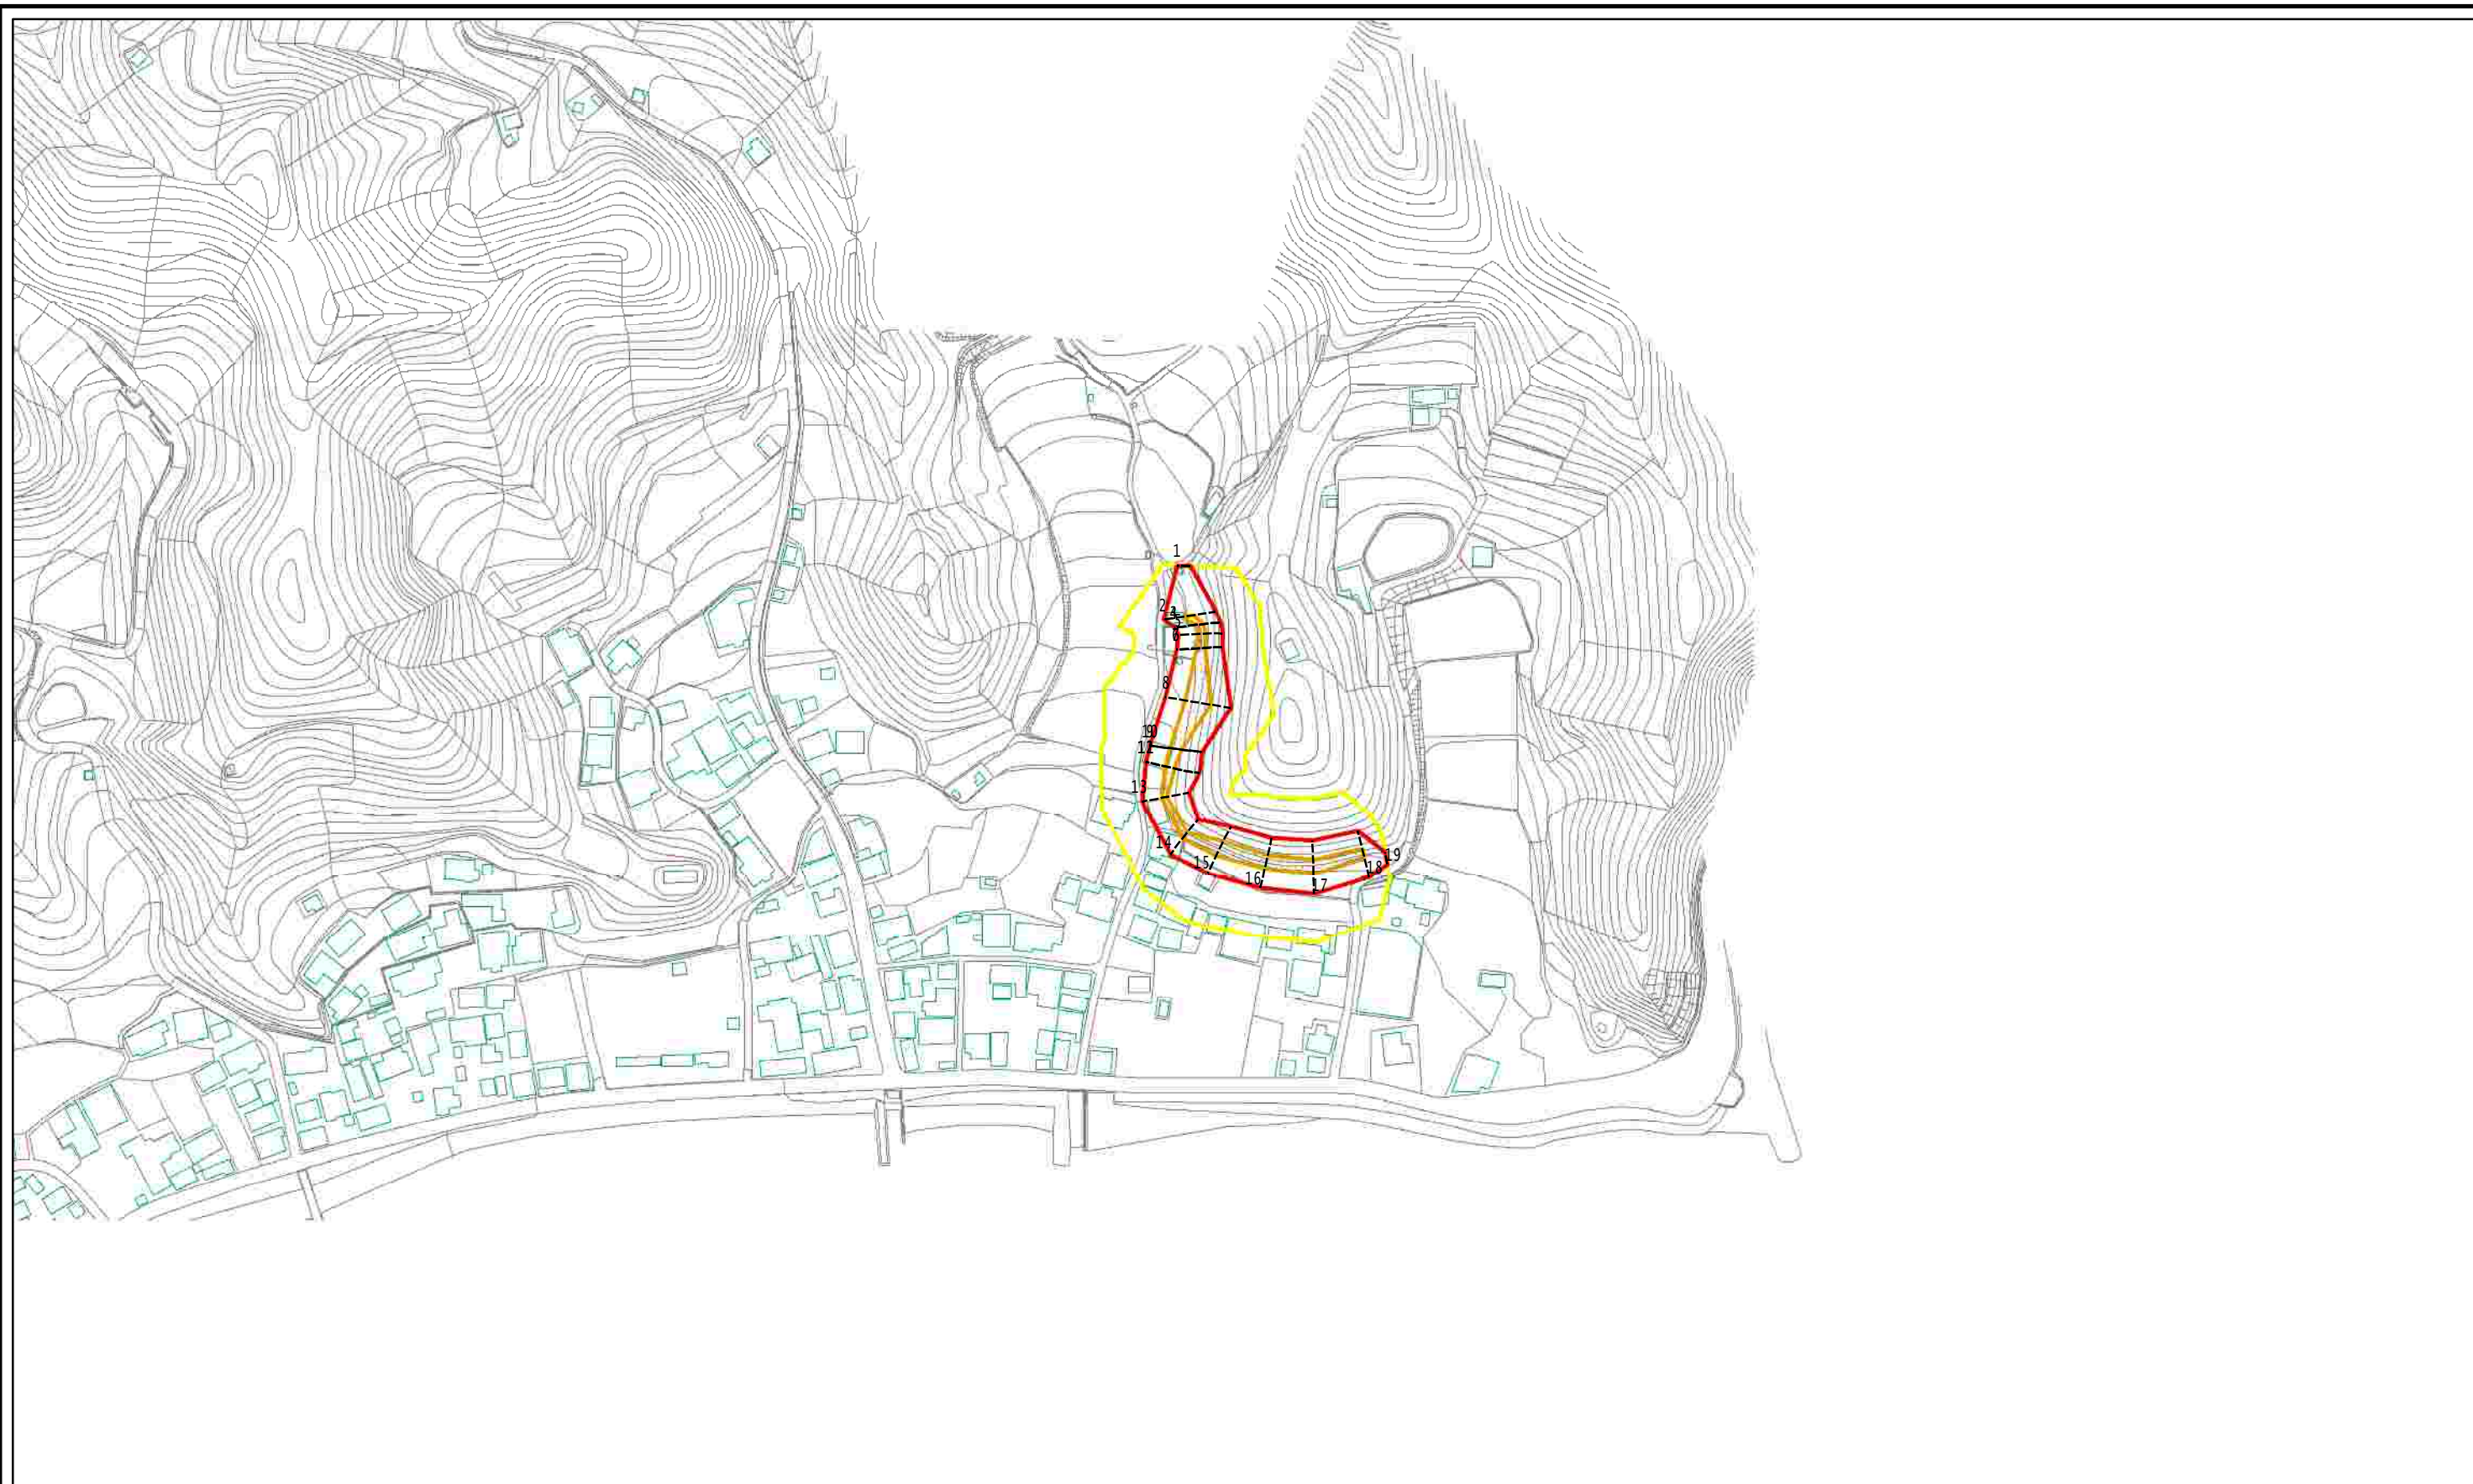
図中の数字は横断測線番号を示す

土砂災害防止法施行令第二条の基準に該当する区域	
土砂災害防止法施行令第三条の基準に該当する区域	
それ以外の区域

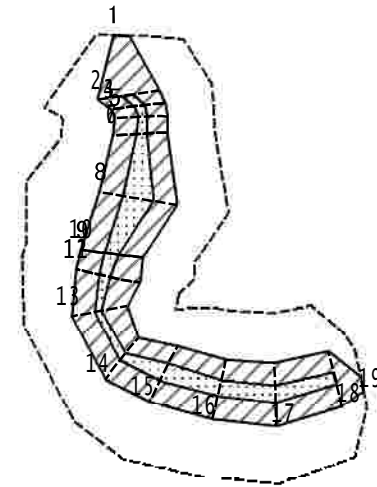
図中の数字は横断測線番号を示す

様式-2-2(急) 土砂災害特別警戒区域の区域区分図 (急傾斜地の崩壊に伴う土石等の移動により 建築物の地上部に作用すると想定される力)	土砂災害防止法施行令第2条の基準に該当する区域		N 縮尺 1:2,500	自然現象の種類	急傾斜地の崩壊	箇所番号	201-II-5(1)
	土砂災害防止法施行令第3条の基準に該当する区域			告示番号	愛媛県告示第861号	箇所名	門田町-4
	それ以外の区域			告示年月日	令和3年6月18日	所在地	松山市門田町

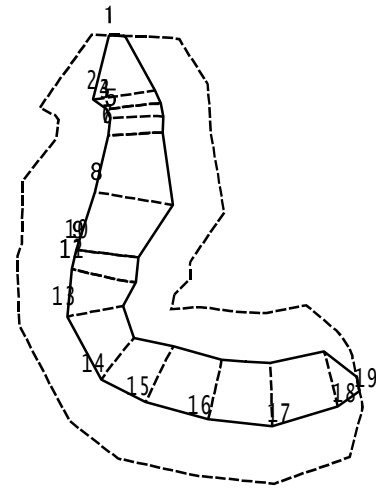
図中の数字は横断測線番号を示す

様式-2-3(急) 土砂災害特別警戒区域の区域区分図 (急傾斜地の崩壊に伴う土石等の堆積により 建築物の地上部に作用すると想定される力)	土砂災害防止法施行令第二条の基準に該当する区域		N 縮尺 1:2,500	自然現象の種類	急傾斜地の崩壊	箇所番号	201-II-5(1)
	土砂災害防止法施行令第三条の基準に該当する区域			告示番号	愛媛県告示第861号	箇所名	門田町-4
	それ以外の区域			告示年月日	令和3年6月18日	所在地	松山市門田町
