土砂災害警戒区域等の指定の公示に係る図書(その1)

様式-1(急)
土砂災害警戒区域・土砂災害特別警戒区域
位置図

自然現象の種類	急傾斜地の崩壊
箇所番号	201-II-189(1)
箇所名	東川町-1
所在地	松山市東川町

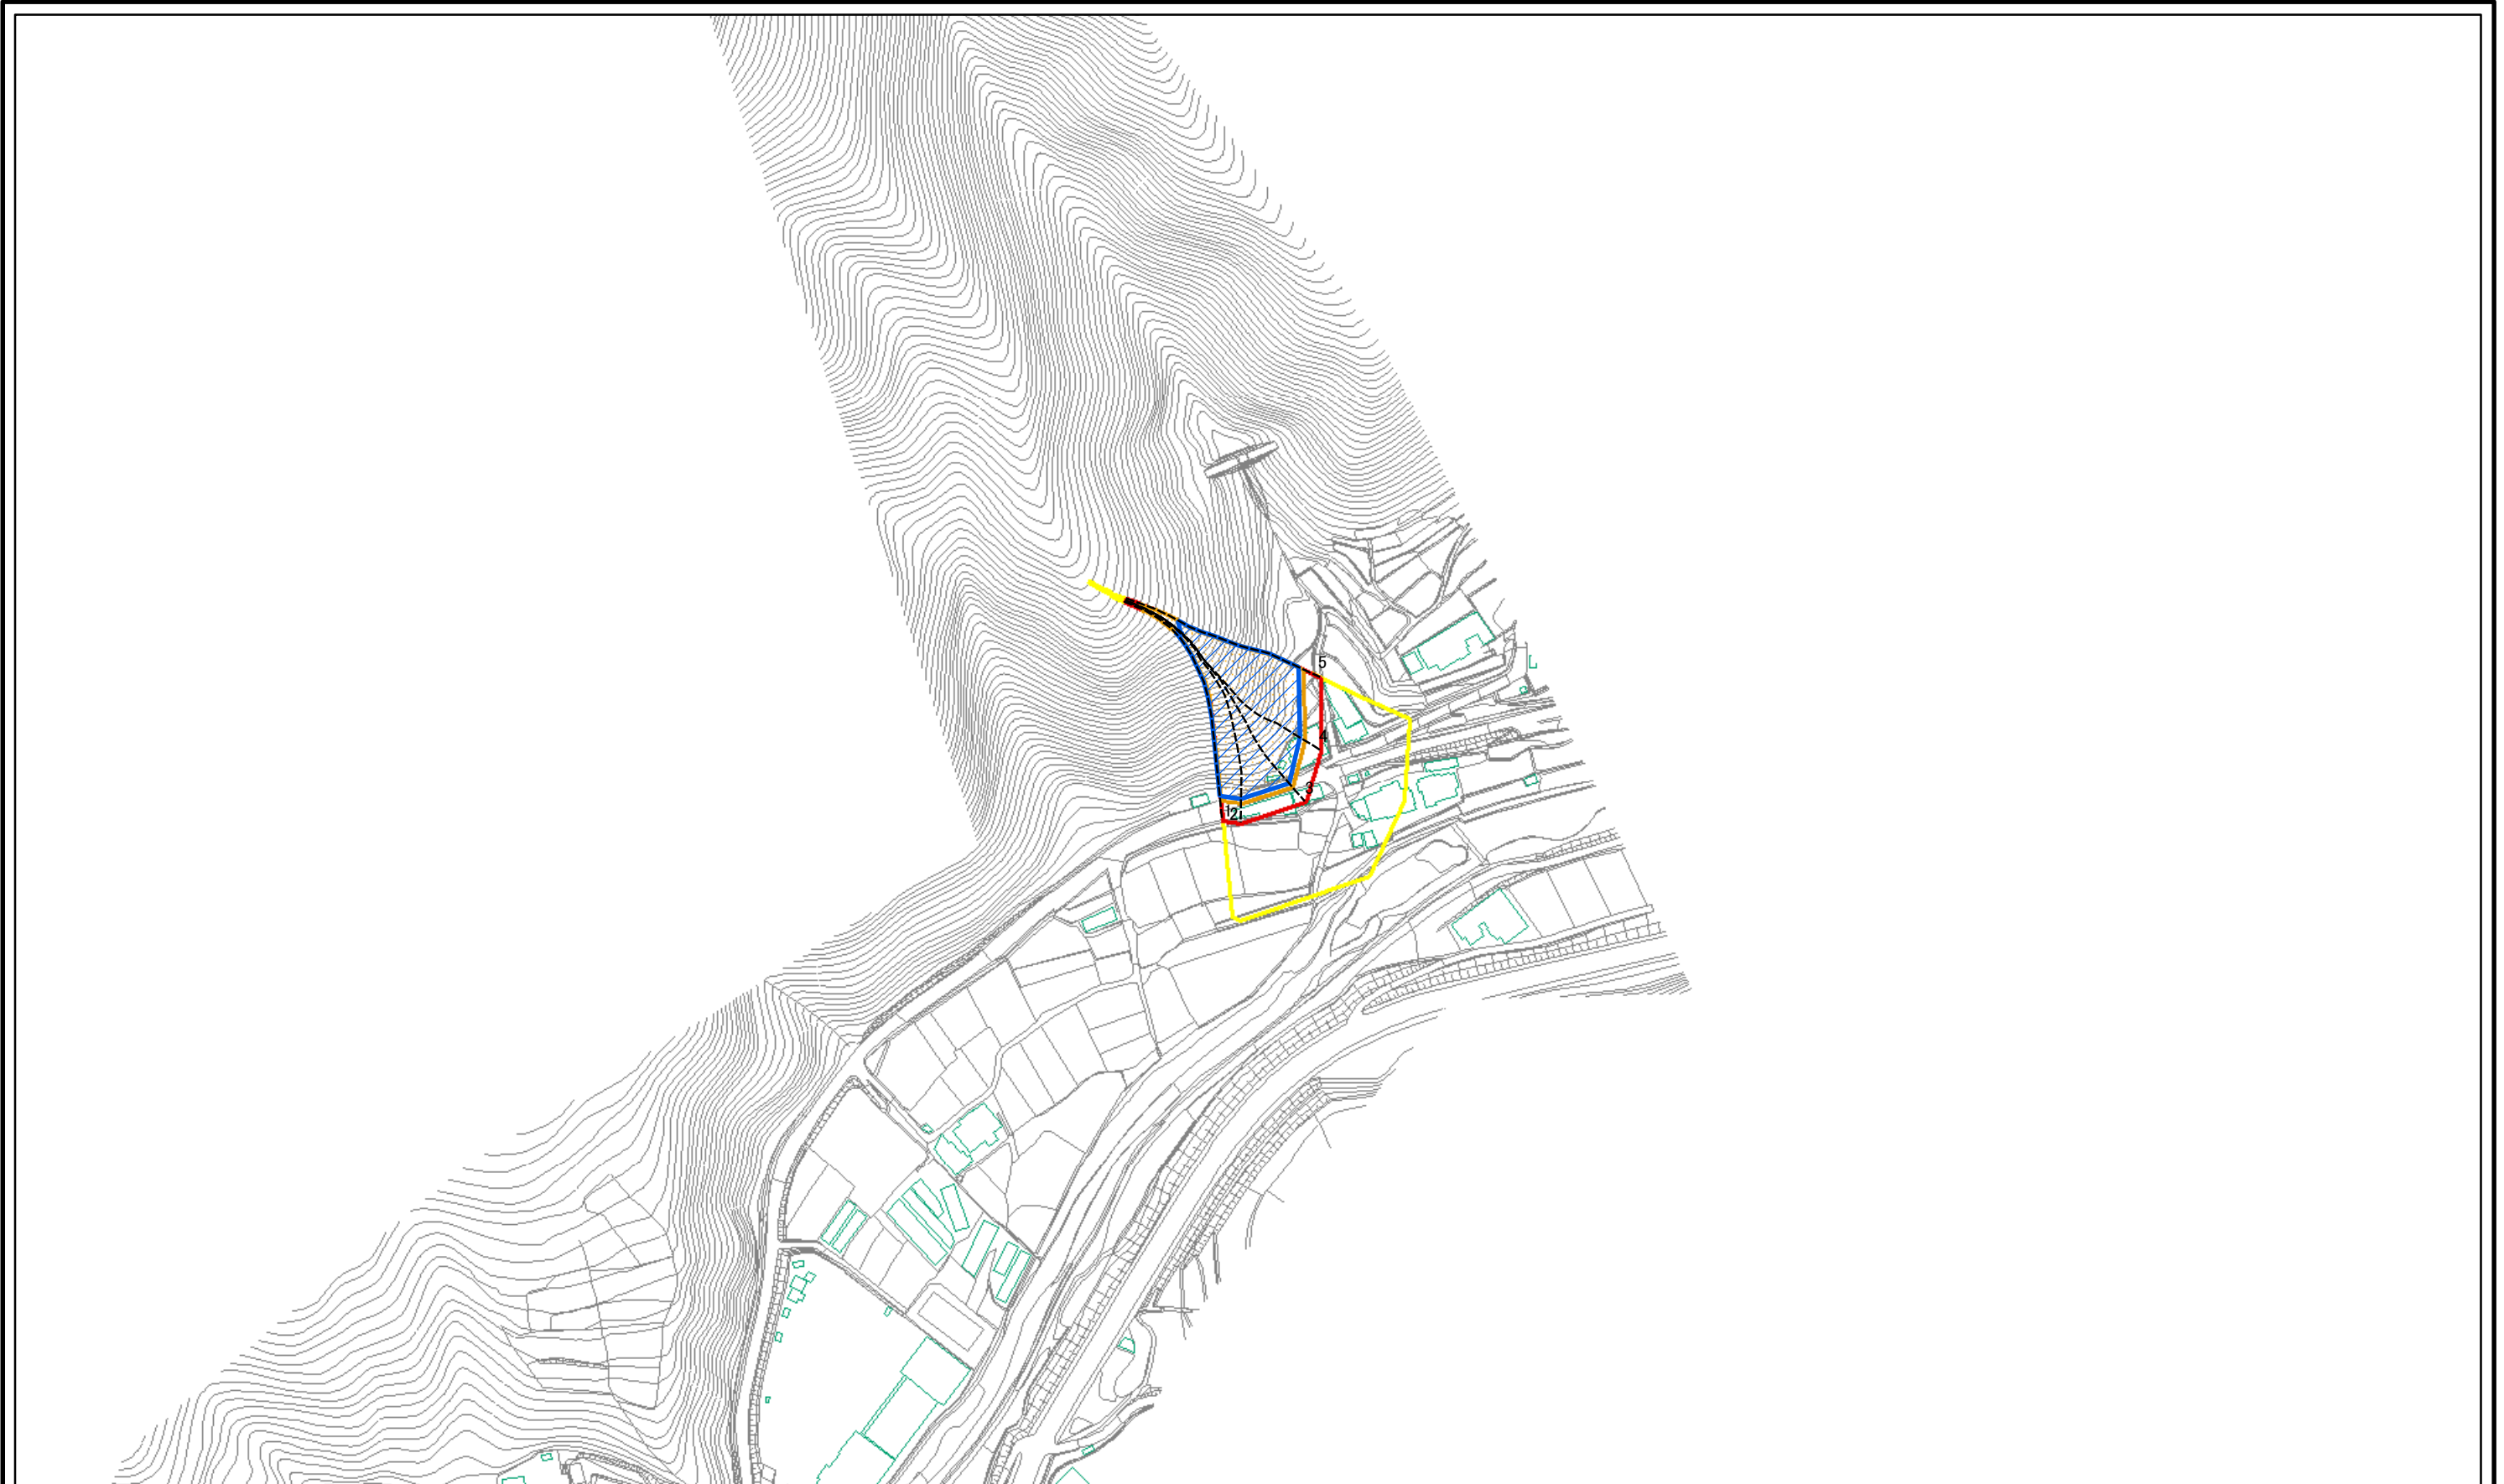
図中の数字は横断測線番号を示す

様式-2(急) 土砂災害警戒区域・土砂災害特別警戒区域 区域図(その1)	土砂災害防止法施行令第二条の基準に該当する区域		N 縮尺 1:2,500	自然現象の種類	急傾斜地の崩壊	箇所番号	201-II-189(1)
	土砂災害防止法施行令第三条の基準に該当する区域	 		告示番号	未指定	箇所名	東川町-1
	土砂等の(移動)高さが1m以下の場合、土砂等の移動による力が100kN/mを超える区域			告示年月日		所在地	松山市東川町
	土砂等の堆積の高さが3mを超える区域						
	それ以外の区域

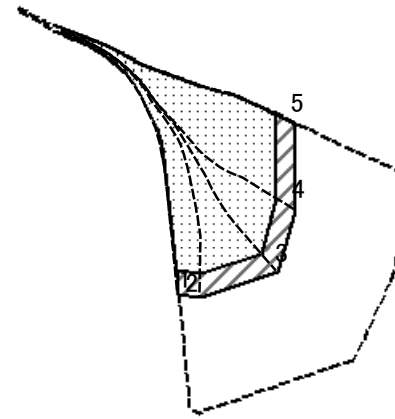
図中の数字は横断測線番号を示す

様式-2-1(急) 土砂災害特別警戒区域の区域区分図 (急傾斜地の崩壊に伴う土石等の移動により 建築物の地上部に作用すると想定される力)	土砂災害防止法施行令第二条の基準に該当する区域		N 縮尺 1:2,500	自然現象の種類	急傾斜地の崩壊	箇所番号	201-II-189(1)
	土砂災害防止法施行令第三条の基準に該当する区域			告示番号	未指定	箇所名	東川町-1
	それ以外の区域			告示年月日		所在地	松山市東川町

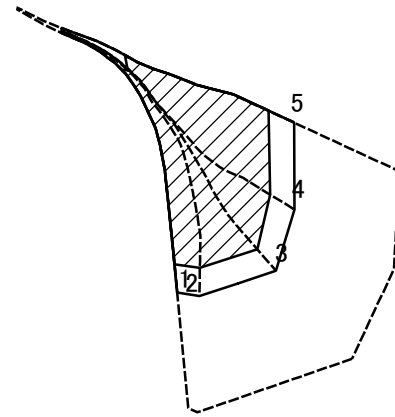
図中の数字は横断測線番号を示す

様式-2-2(急)
土砂災害特別警戒区域の区域区分図
(急傾斜地の崩壊に伴う土石等の堆積により
建築物の地上部に作用すると想定される力)

土砂災害防止法施行令第二条の基準に該当する区域	
土砂災害防止法施行令第三条の基準に該当する区域	
それ以外の区域

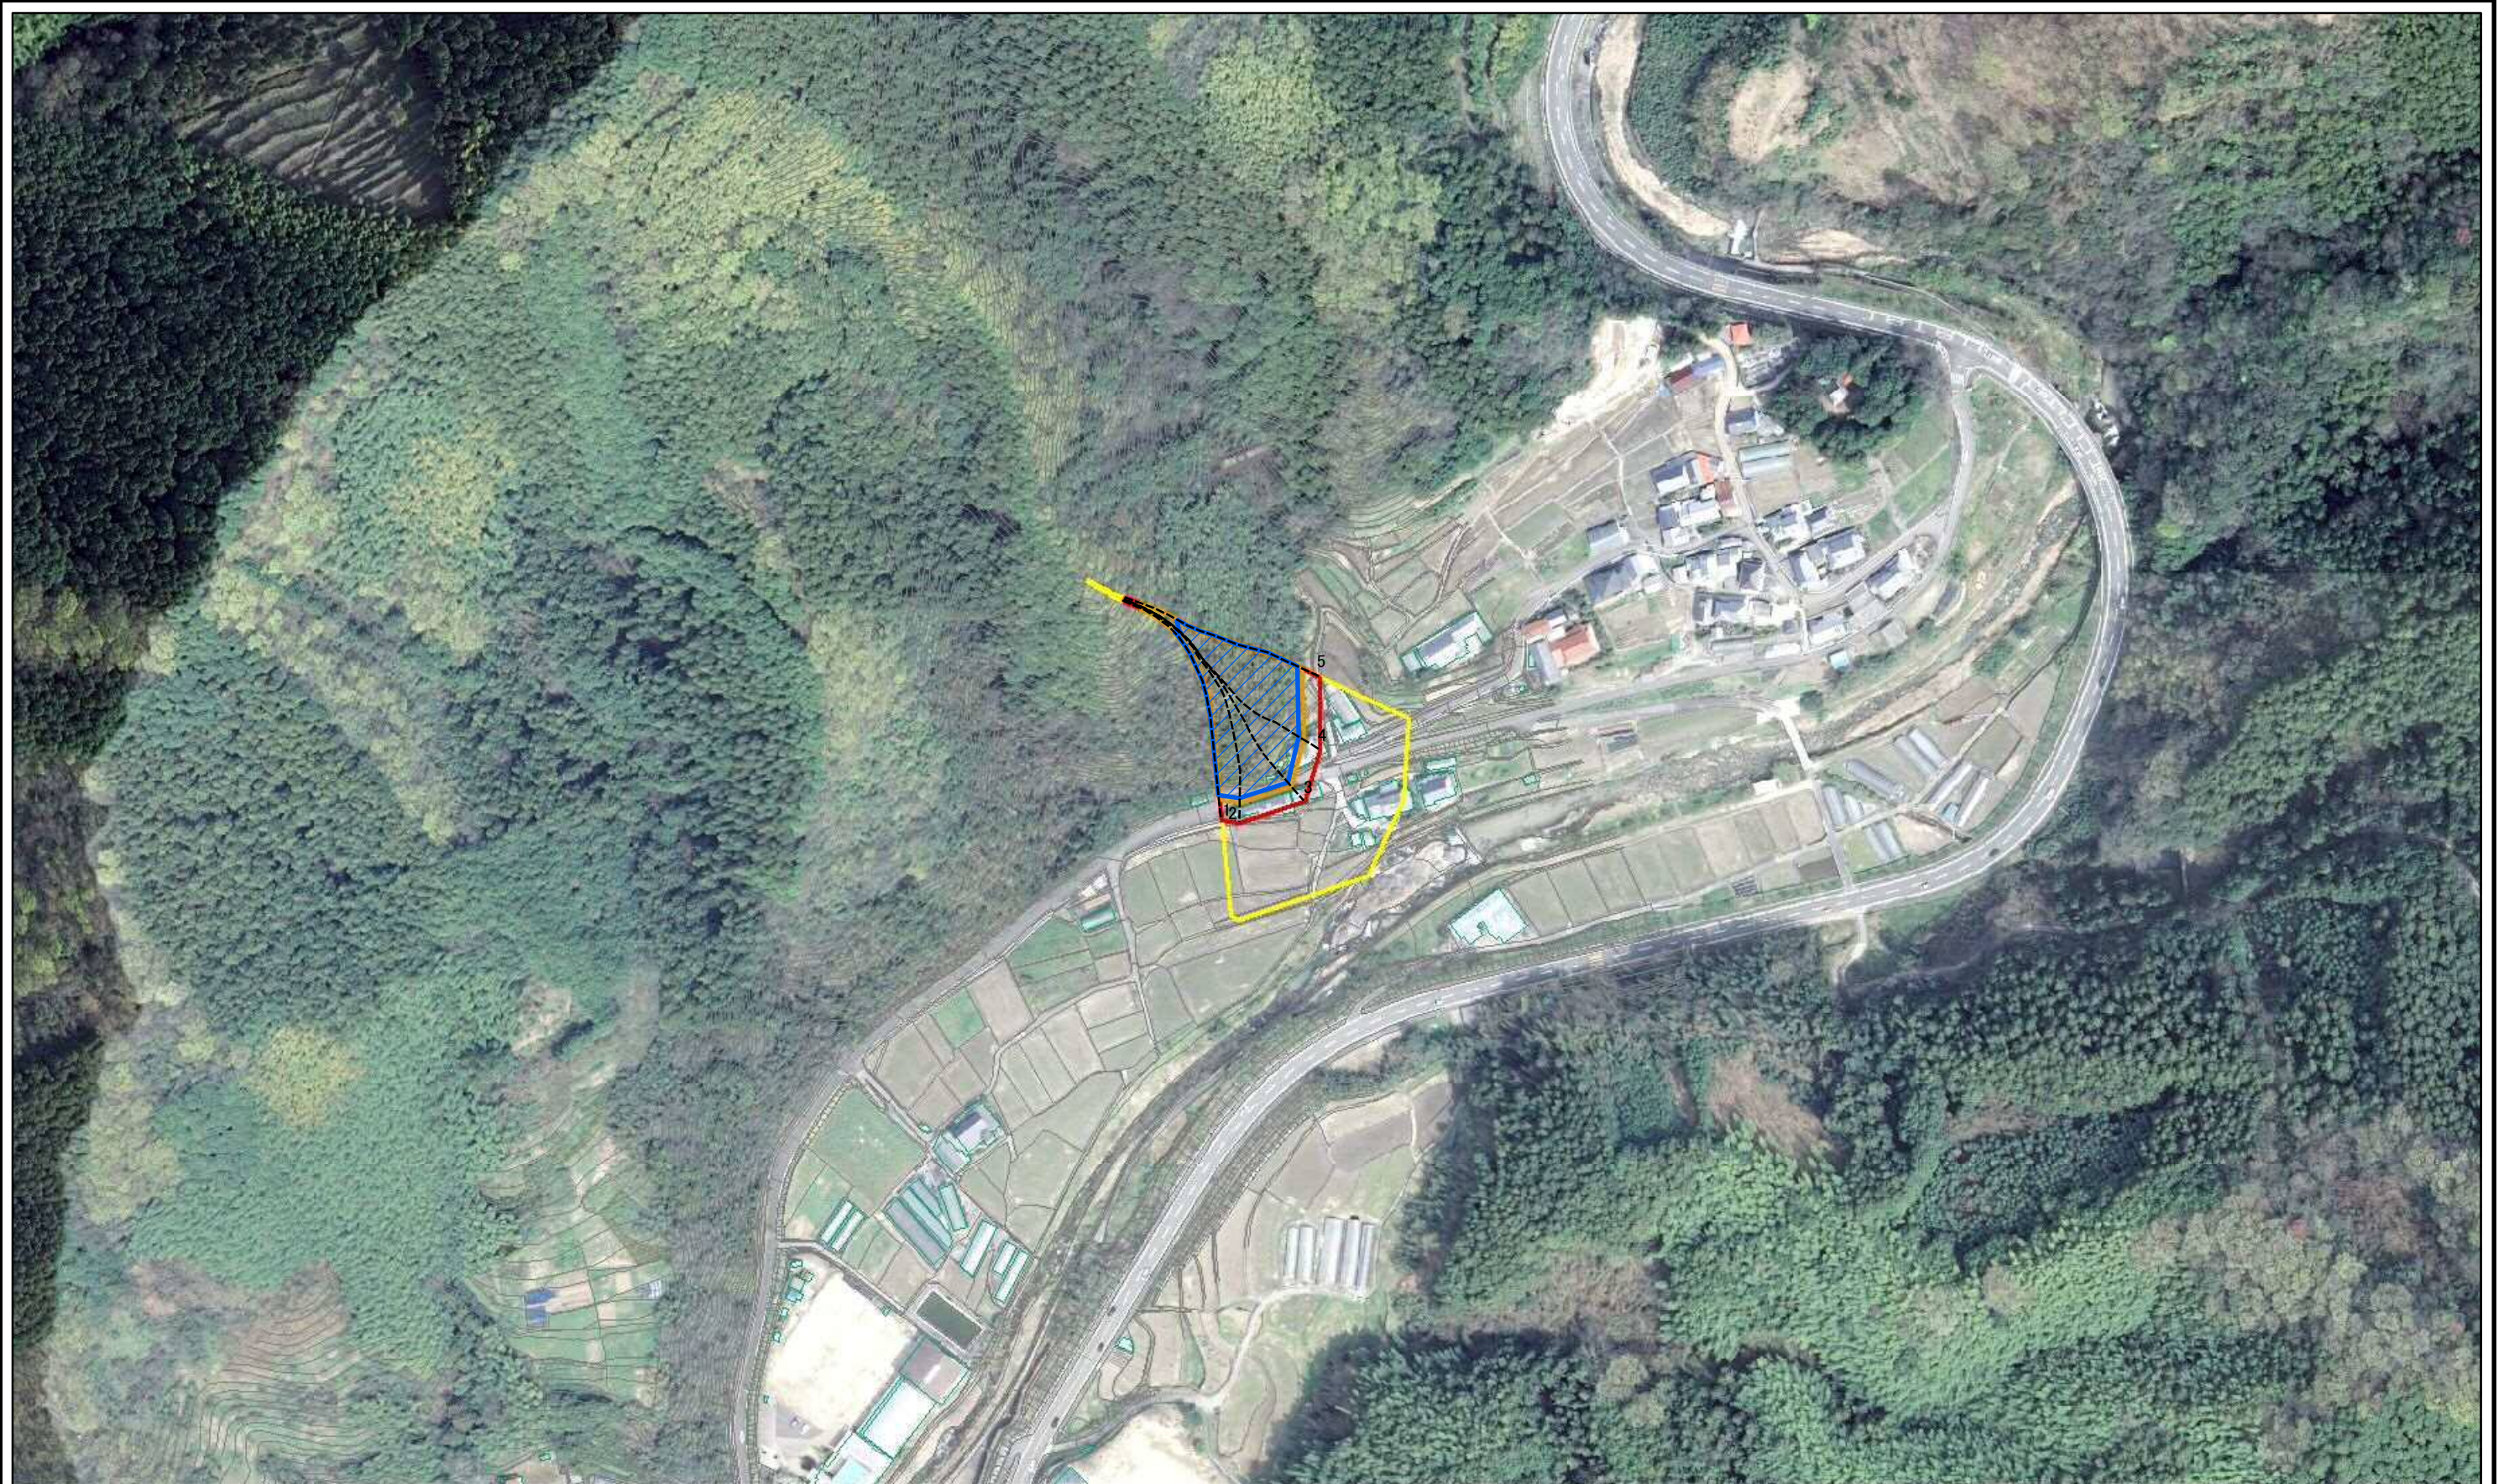
参考資料: 航空写真

図中の数字は横断測線番号を示す

土砂災害防止法施行令第二条の基準に該当する区域		N 縮尺 1:2,500	自然現象の種類	急傾斜地の崩壊	箇所番号	201-II-189(1)
土砂災害防止法施行令第三条の基準に該当する区域			告示番号	未指定	箇所名	東川町-1
それ以外の区域		告示年月日		所在地	松山市東川町
