赤潮診断カード

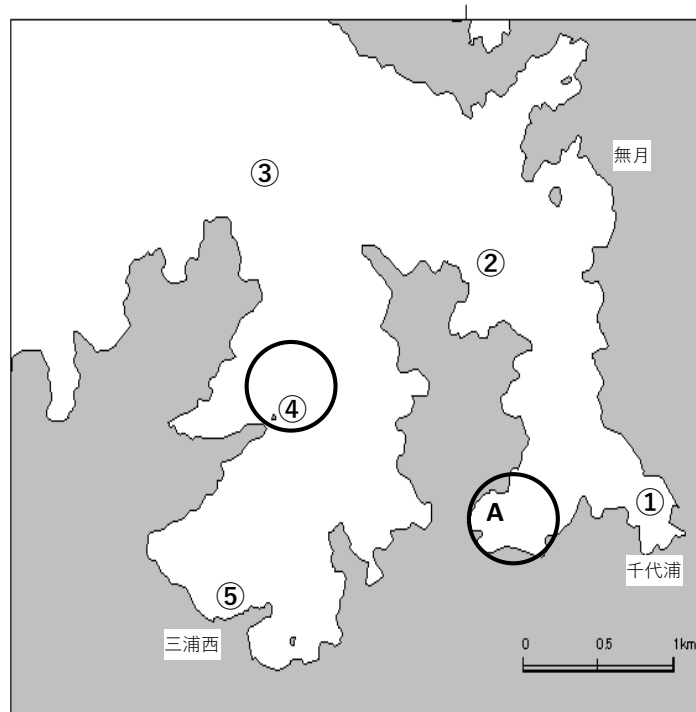
調査 年月日	令和2年7月15日	9:30~	着色域あり				
調査者	三浦支所						
出現状況	発生年月日	場所			発生範囲		
		三浦支所管内			下記のとおり		
被害状況	-	プランクトン検査のため持込み					
種類 /地点番号		①	②	③	④	⑤	A
	採水層	2m	2m	2m	0m	2m	0m
	2m水温	21.6	21.7	21.7	21.6	21.9	
珪藻類(ニッチア)	23	317	111	7	114	0	
カレニア・ミキモトイ	3	1	1	0	1	1	
ヘテロシグマ・アカシオ	0	5	1	56,250	7	53,200	
プロロセントラム・デントタム	10	11	0	0	0	0	
種類 /地点番号							
採水層							
指導状況	<p>有害種のヘテロシグマ・アカシオ(危険濃度以上)、およびカレニア・ミキモトイが確認されました。 今後の動向に注意してください。 【危険濃度】 カレニア・ミキモトイ 1,000cells/ml ヘテロシグマ・アカシオ 50,000cells/ml</p>
