# 赤潮診断カード

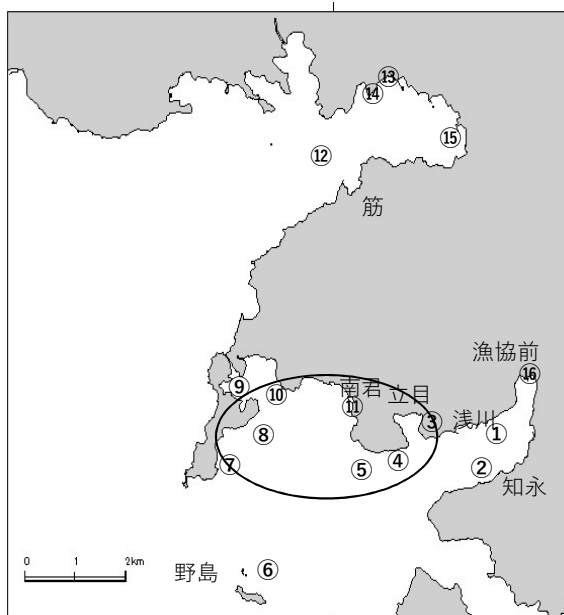
○ 着色域

調査年月日	令和2年7月17日		14:00～		着色域あり	
調査者	吉田支所					
出現状況	発生年月日	場所		発生範囲		
		吉田湾		下記のとおり		
被害状況	-		採水調査結果			
種類 / 地点番号	①	②	③	④	⑤	⑥
	浅川	知永	立目	竜王鼻	馬ノ落沖	野島表
	3.5m	3m	2.5m	2m	6m	4m
ニッチア (珪藻類)	<b>7,000</b>	<b>6,500</b>				
プロロセントラム・デンタタム	<b>150</b>	<b>100</b>	<b>15,000</b>	<b>19,000</b>	<b>250</b>	<b>200</b>
種類 / 地点番号	⑦	⑧	⑨		⑩	⑪
番号	大良	箱崎	楠ヶ浦	港内	支所沖	南君
	2.5m	2m	4m		2m	3m
ニッチア (珪藻類)						
プロロセントラム・デンタタム	<b>20,000</b>	<b>9,000</b>	<b>300</b>		<b>12,000</b>	<b>18,000</b>
種類 / 地点番号	⑫	⑬	⑭	⑮	⑯	
番号	筋	法花津	深浦	白浦	漁協前	
	3m	4m	6m		0m	
ニッチア (珪藻類)					<b>15,000</b>	
プロロセントラム・デンタタム	<b>100</b>	<b>0</b>	<b>0</b>			
	cells/ml					
指導状況	<p>・無害種のプロロセントラム・デンタタムによる赤潮が発生しています。          高密度域では、死滅時に海水の腐敗等によって低酸素状態を引き起こす可能性があるため、魚介類の管理に注意して下さい。</p>
