## 赤潮診断カード

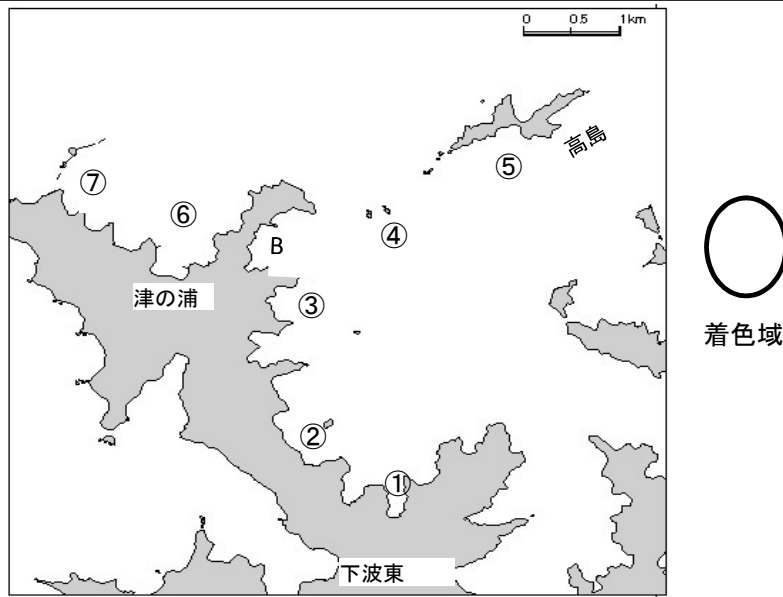
調査 年月日	令和2年9月23日	9:00~	着色域なし				
調査者	遊子支所						
出現状況	発生年月日	場所			発生範囲		
		遊子支所管内					
被害状況	-	プランクトン検査のため持込み					
種類	／地点番号	①	②	③	④	⑤	⑥
	採水層	3m	4m	5m	5m	5m	3m
	珪藻類	7,700	17,000	14,600	7,600	12,700	15,000
	カレニア・ミキモトイ	0	0	0	0	1	0
	ヘテロシグマ・アカシオ	0	0	0	4	0	0
	ゴニオラックス・ポリグラマ	0	0	0	0	0	0
種類	／地点番号	⑦	B				
	採水層	2m					
	珪藻類	10,900					
	カレニア・ミキモトイ	0					
	ヘテロシグマ・アカシオ	2					
	ゴニオラックス・ポリグラマ	0					
単位はcells/ml							
指導状況	珪藻類は主にスケルトネマです。						
	【危険濃度】 カレニア・ミキモトイ 1,000cells/ml						
	ヘテロシグマ・アカシオ 50,000cells/ml
