## 赤潮診断カード

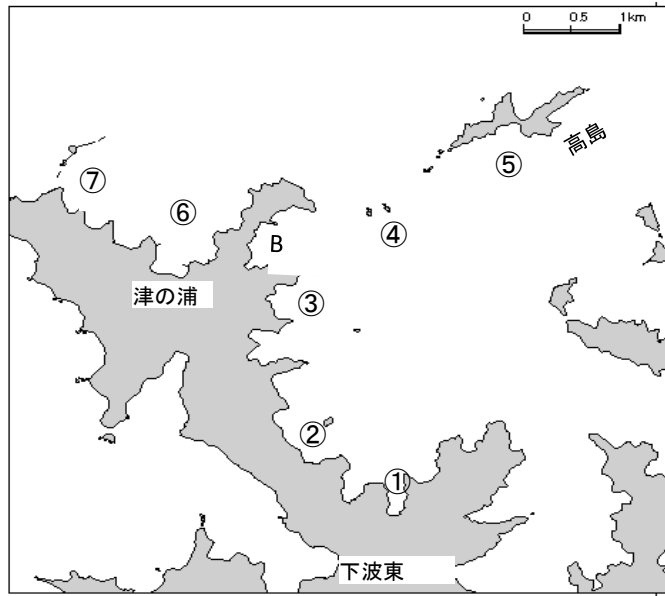
調査年月日	令和2年9月30日	9:00～	着色域なし				
調査者	遊子支所						
出現状況	発生年月日	場所			発生範囲		
		遊子支所管内					
被害状況	-	プランクトン検査のため持込み					
種類	／地点番号	①	②	③	④	⑤	⑥
	採水層	10m	10m	3m	5m	7m	6m
	珪藻類	1,850	800	900	1,000	1,450	2,050
	カレニア・ミキモトイ	0	0	2	0	0	0
	ヘテロシグマ・アカシオ	0	0	0	0	0	0
	ゴニオラックス・ポリグラマ	0	0	0	0	0	0
種類	／地点番号	⑦	B				
	採水層	6m					
	珪藻類	2,300					
	カレニア・ミキモトイ	0					
	ヘテロシグマ・アカシオ	1					
	ゴニオラックス・ポリグラマ	0					
単位はcells/ml							
指導状況	キートセロスを中心とした珪藻類が優占しています。 【危険濃度】ヘテロシグマ・アカシオ          50,000cells/ml
