## 赤潮診断カード

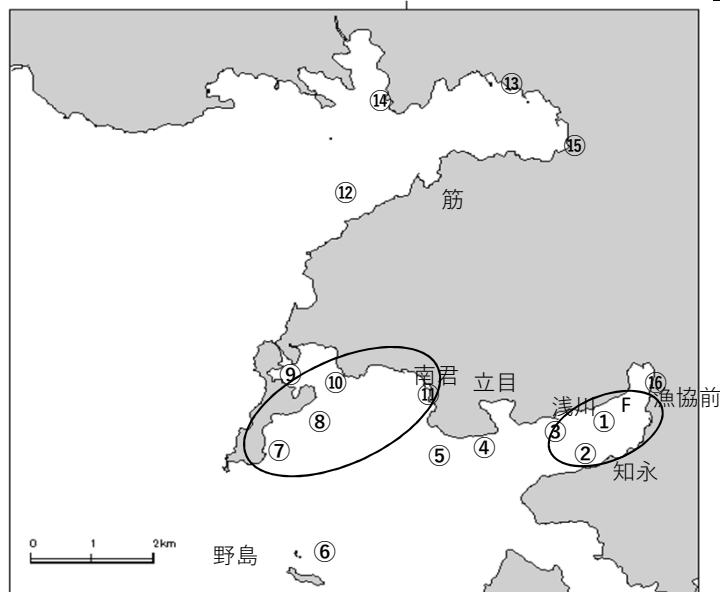
○ 着色域

調 査 年 月 日	令和3年6月17日	13:00:00~	着色域あり			
調査者	愛媛県漁協吉田支所					
出現状況	発生年月日	場所	発生範囲			
		吉田湾	下記のとおり			
被害状況	-	採水調査結果(cells/ml)				
種類 / 地点番号	①	②	③	④	⑤	⑥
	浅川	知永	立目	竜王鼻	馬ノ箸沖	野島表
採水水深		1m	0m			
プロロセントラム・デンタタム		500	500			
種類 / 地点番号	⑦	⑧	⑨	⑩	⑪	⑫
	大良	箱崎	楠ヶ浦	支所沖	南君	筋
採水水深	2m	1m	2m		1m	
プロロセントラム・デンタタム	30,000	7,000	20,000		8,000	
種類 / 地点番号	⑬	⑭	⑮			
	法華津	深浦	漁協前			
採水水深						
プロロセントラム・デンタタム						
指導状況	<p>広範囲でプロロセントラム・デンタタムが観察されています。 本種は無害種ですが、高密度域では海水の腐敗等によって、低酸素状態を引き起こす可能性があります。</p>
