赤潮診断カード

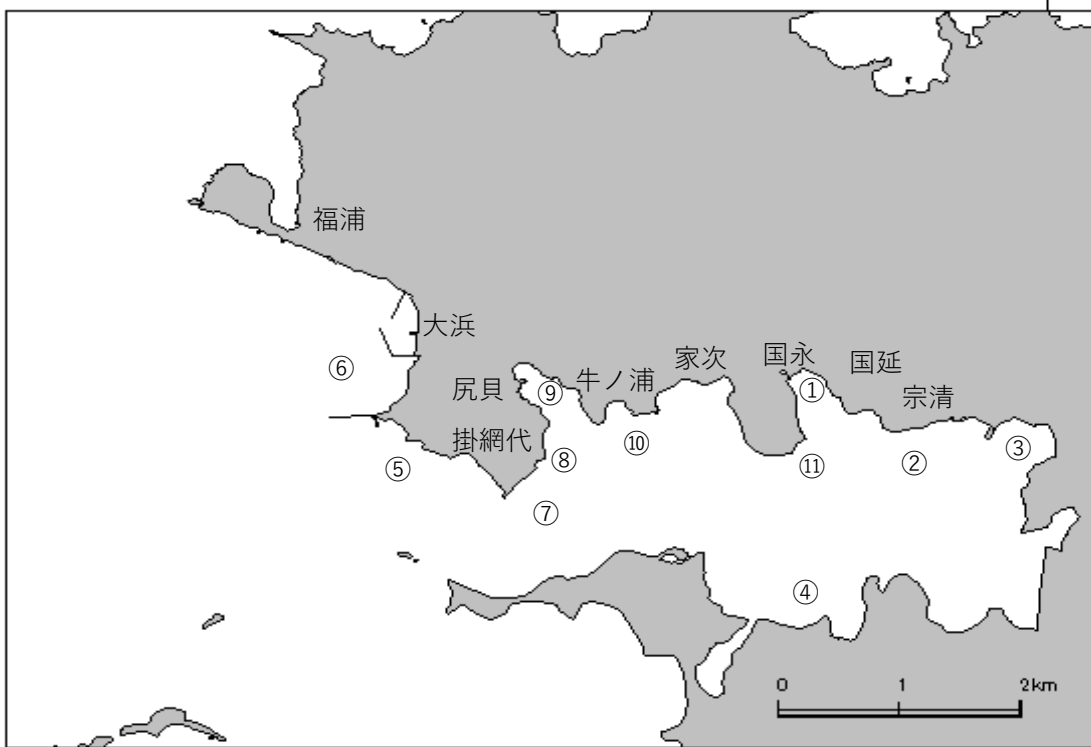
調査 年月日	令和4年8月6日	9:00～ 着色域なし					
調査者	県漁協北灘支所						
出現状況	発生年月日	場所			発生範囲		
		岩松湾			下記のとおり		
被害状況	-						
種類	／地点番号	①	②	③	④	⑤	⑥
	採水層	3.3m	3.2m	2.0m	5.8m	3.3m	3.7m
	水温 (°C)	-	-	-	-	-	-
	カレニア・ミキモトイ	900	300	730	200	100	10
	プロロセントラム・デンタタム	-	-	2,000	-	-	-
種類	／地点番号	⑦	⑧	⑨	⑩	⑪	
	採水層	3.6m	3.0m	3.8m	2.3m	3.5m	
	水温 (°C)	-	-				
	カレニア・ミキモトイ	350	700	880	600	550	
	プロロセントラム・デンタタム	-	-	-	-	-	
	単位 cells/ml						
指導状況	<p>海面の着色は見られませんが、中層に高密度のカレニア・ミキモトイが確認されています。 魚介類の管理には細心の注意を払うようお願いします。</p> <p>【危険濃度】 カレニア・ミキモトイ(赤潮原因種) 1,000 cells/ml</p>
