赤潮診断カード

| 調 査 年 月 日 | 令和4年8月17日 | 13:30～ 着色域あり | | | | | | |
| | | 岩松湾 | | | | 下記のとおり | | |

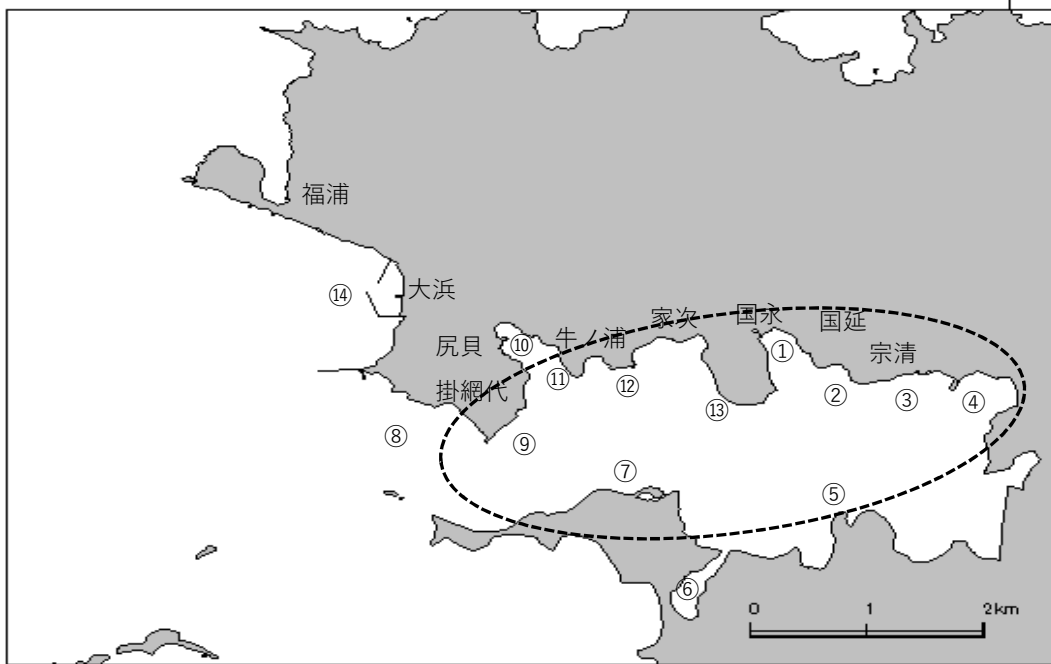
| 出現状況 | 発生年月日 | 場所 | | | | 発生範囲 | | |

| 指導状況 | <p>カレニア・ミキモトイは最大30,000cells/mlとなりました。湾内には着色も見られ、10,000cells/ml越えの箇所も増えています。引き続き魚介類の管理には細心の注意を払うようお願いします。</p> <p>【危険濃度】 カレニア・ミキモトイ(赤潮原因種) 1,000 cells/ml</p> | | | | | | | |
