# 赤潮診断カード

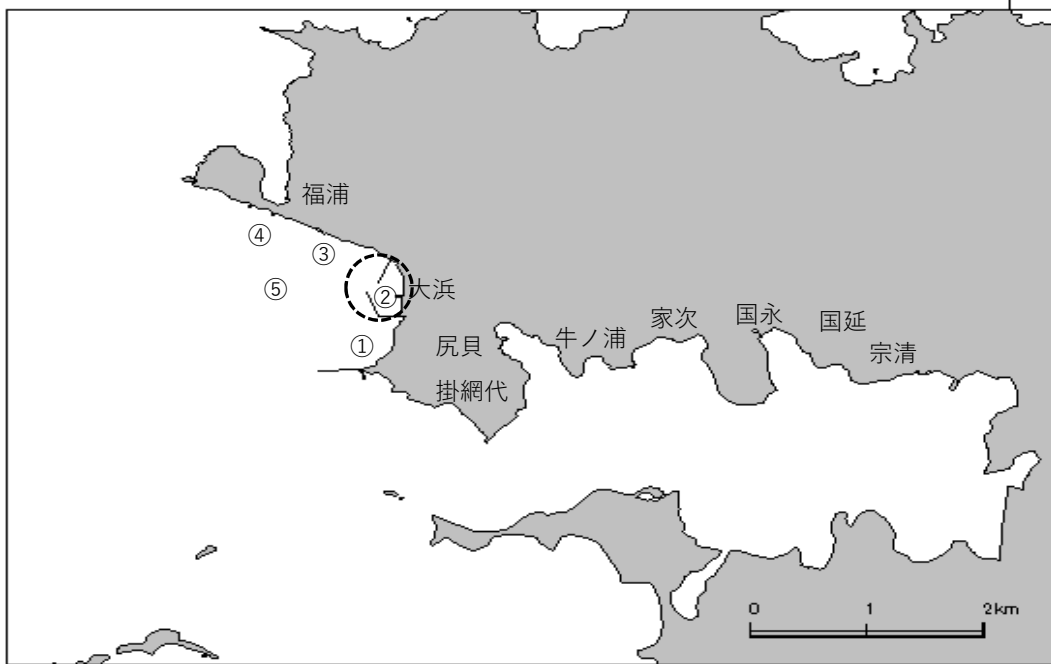
調 査 年 月 日	令和4年8月25日	14:00～ 着色域あり					
調査者	県漁協北灘支所						
出現状況	発生年月日	場所			発生範囲		
		岩松湾			下記のとおり		
被害状況	-						
種類	／地点番号 採水層 水温 (°C)	①	②	③	④	⑤	
		0.4m	3.9m	0.5m	1.9m	5.8m	4.5m
	水温 (°C)	-	-	-	-	-	
	カレニア・ミキモトイ	130	172	12,000	960	18	65
種類	／地点番号						
	採水層						
	水温 (°C)						
	カレニア・ミキモトイ						
種類	／地点番号						
	採水層						
	水温 (°C)						
	カレニア・ミキモトイ						
	単位 cells/ml						
指導状況	<p>午後の調査では、大浜漁港内で最大12,000cells/mlのカレニア・ミキモトイが確認されました。 魚介類の管理には細心の注意を払うようお願いします。</p> <p><b>【危険濃度】</b> カレニア・ミキモトイ(赤潮原因種) 1,000 cells/ml</p>

○  
着色域
