赤潮診断カード

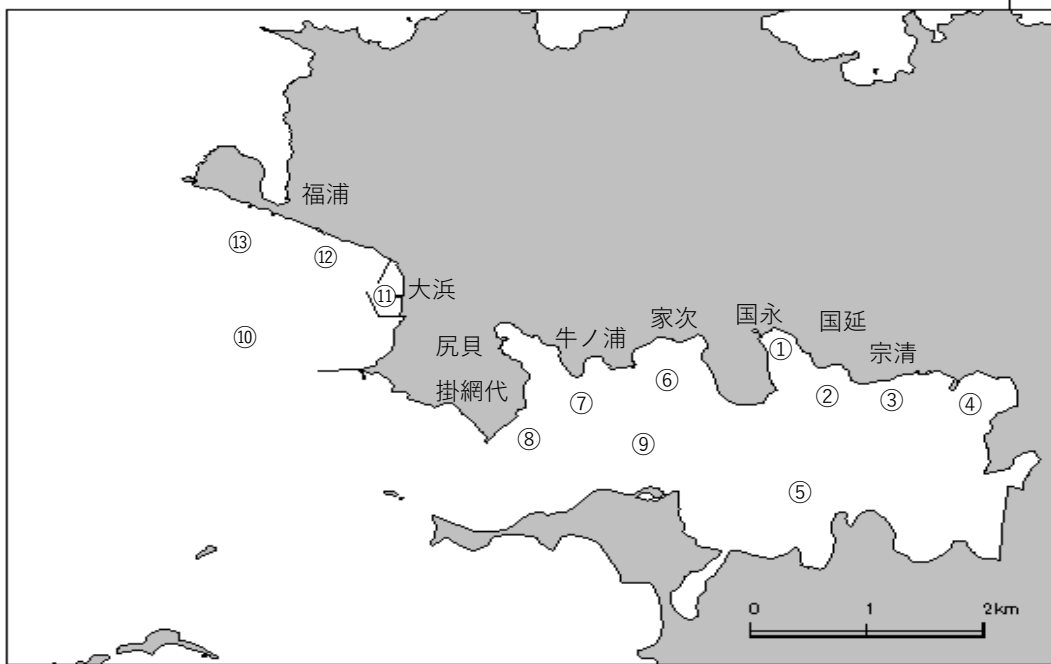
調 査 年 月 日	令和4年8月28日	9:00～ 着色域なし						
調査者	県漁協北灘支所							
出現状況	発生年月日	場所				発生範囲		
		岩松湾				下記のとおり		
被害状況	-							
種類	／地点番号	①	②	③	④	⑤	⑥	⑦
	採水層	1m	2m	2.1m	1.7m	2.5m	2.2m	2m
	水温 (°C)	-	-	-	-	-	-	-
	カレニア・ミキモトイ	0	0	0	0	0	0	1
種類	／地点番号	⑧	⑨	⑩	⑪	⑫	⑬	
	採水層	3m	1.7m	2m	4.6m	3.1m	2.4m	
	水温 (°C)	-	-	-	-	-	-	
	カレニア・ミキモトイ	0	0	0	0	4	1	
種類	／地点番号							
	採水層							
	水温 (°C)							
	カレニア・ミキモトイ							
単位 cells/ml								
指導状況	<p>カレニア・ミキモトイは減少傾向にあり、湾内ではほとんど見られなくなっています。 中層の酸素濃度が低くなっているところがありますので、魚介類の管理にご注意ください。</p> <p>【危険濃度】 カレニア・ミキモトイ(赤潮原因種) 1,000 cells/ml</p>
