護山治水の碑

愛媛県今治市大三島町宮浦ほか

○施設・工法の概要

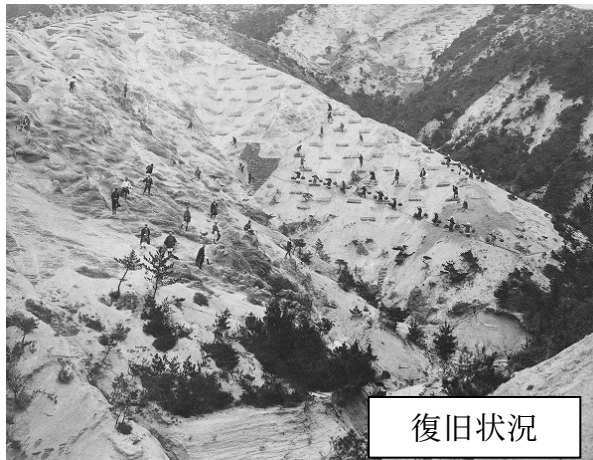
復旧状況

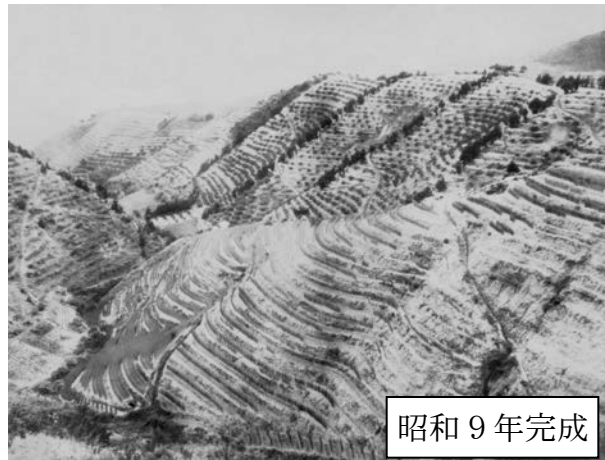
昭和9年完成

積苗工、萱筋工、石積工、石垣堤工等

この大災害を契機に、官民が一体となり、明治40年に荒廢地を土砂かん止保安林に編入するとともに林地使用収益制限を行った。その後、第一期森林治水事業により、大正2年から昭和9年にかけて積苗工、萱筋工等の地盤保護工事約214ヘクタールを延人員8万人を動員し実施した。

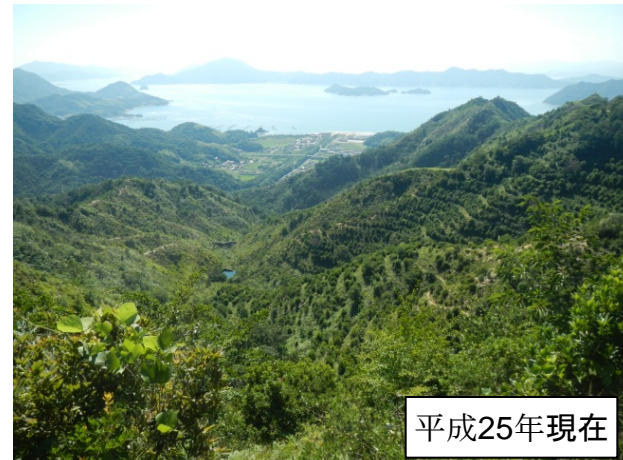
平成25年現在

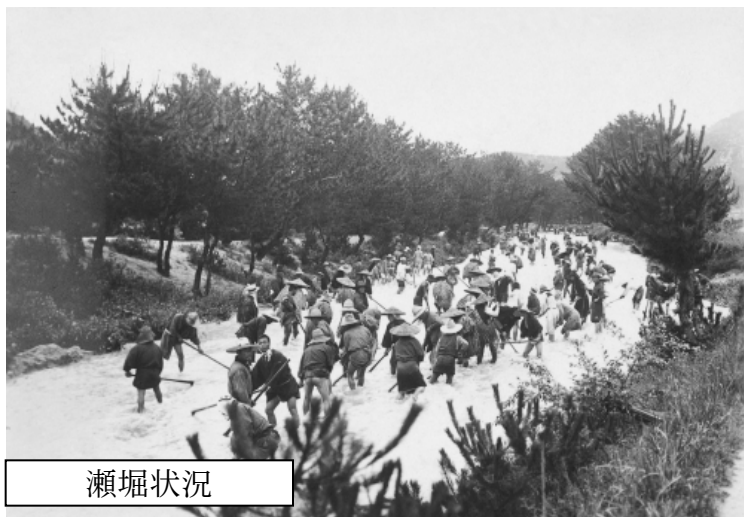
瀬堀状況

(川に堆積した土砂を鍬で揺すり、水の勢いで土砂を流す作業)
