土砂災害警戒区域等の指定の公示に係る図書(その1)

様式-1(急) 土砂災害警戒区域・土砂災害特別警戒区域 位置図	自然現象の種類	急傾斜地の崩壊
	箇所番号	347-II-58(1)
	箇所名	西側A
	所在地	今治市宮窪町早川

土砂災害警戒区域等の指定の公示に係る図書(その2)

様式-2(急) 土砂災害警戒区域・土砂災害特別警戒区域 区域図(その1)	土砂災害防止法施行令第二条の基準に該当する区域		N 縮尺 1:2,500	自然現象の種類	急傾斜地の崩壊	箇所番号	347-II-58(1)
	土砂災害防止法施行令第三条の基準に該当する区域			告示番号	未指定	箇所名	西側A
	土砂等の(移動)高さが1m以下の場合、土砂等の移動による力が100kN/mを超える区域			告示年月日		所在地	今治市宮窪町早川
土砂等の堆積の高さが3mを超える区域							
それ以外の区域

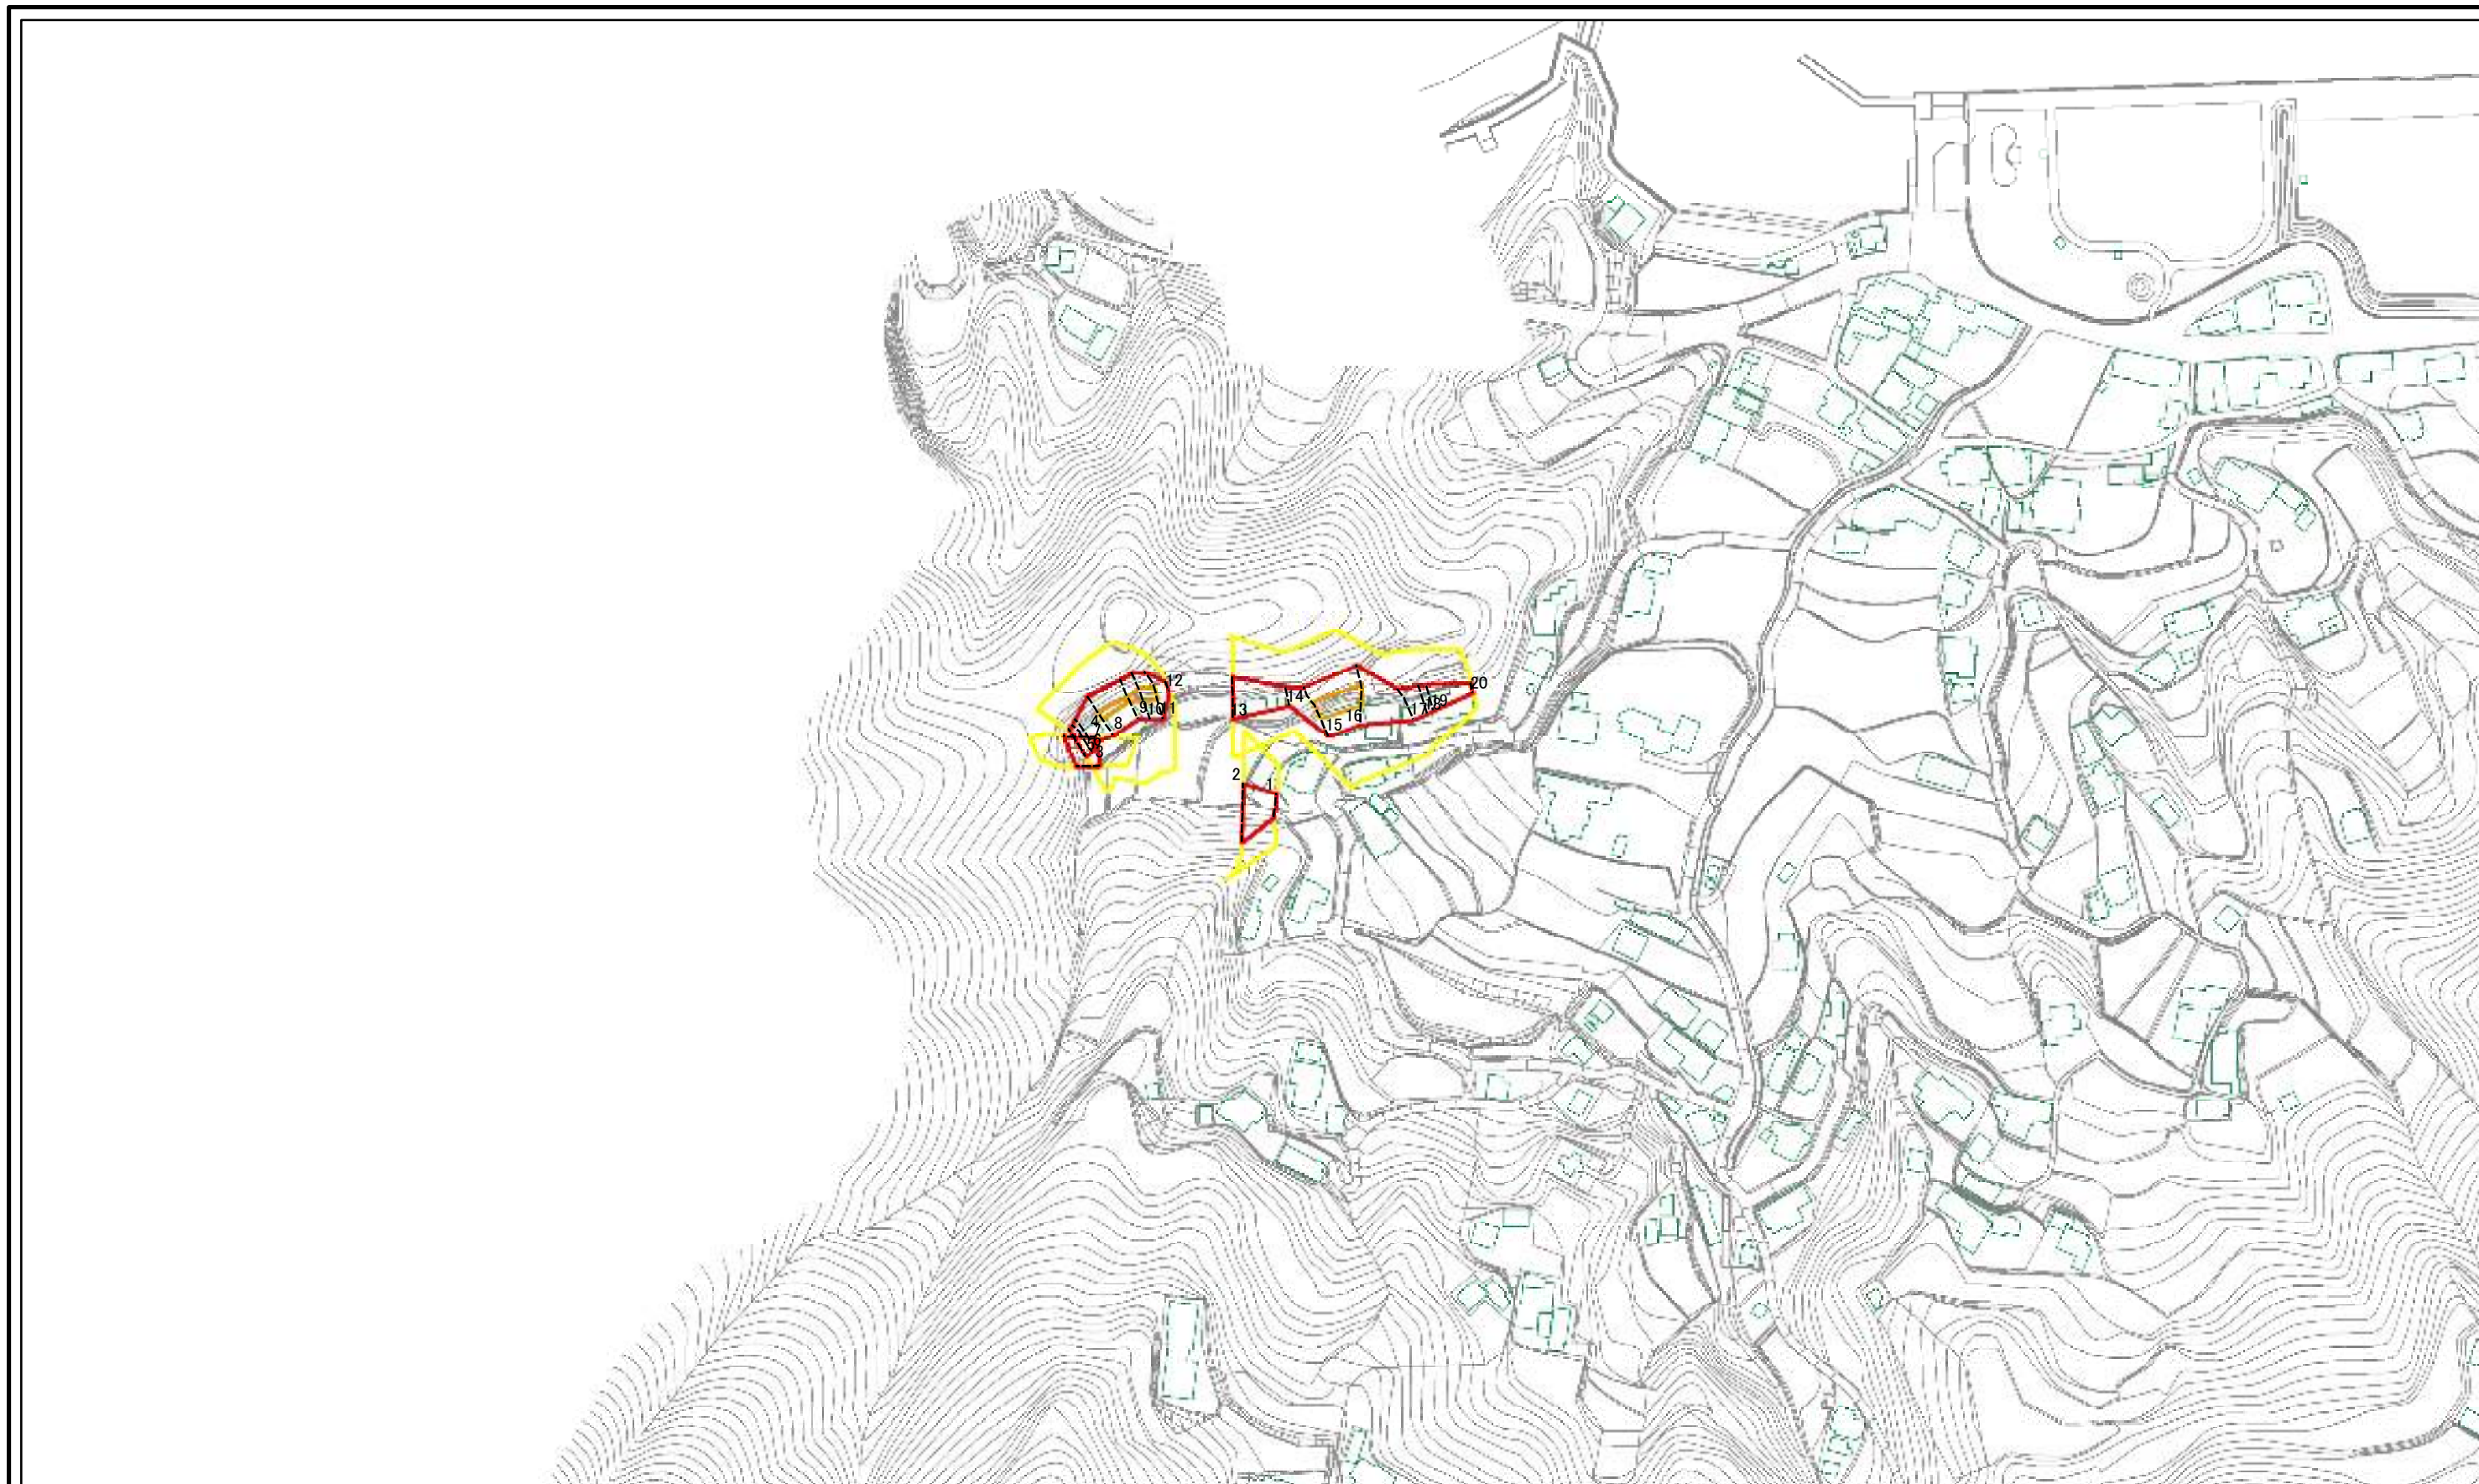
図中の数字は横断測線番号を示す
