6 林 業

項 目	作 業 内 容
<p>(1) 豪雨後に林道や作業道を通行する際の注意点</p>	<p>(今月の作業のポイント)</p> <ul style="list-style-type: none"> <li>○豪雨後に林道や作業道を通行する際の注意点</li> <li>○排水施設の管理</li> <li>○危険箇所の周知や管理者等への連絡</li> </ul> <p>本年8月、石川県等での大雨により、多数の山崩れや土石流等が発生したのは記憶に新しいところである。また、例年9月は台風による強風雨が発生しやすい時期である。林業において大変重要なインフラである林道や作業道（以下、林道等という。）と、豪雨等の関係や管理について解説していく。</p> <p>豪雨や強風により、路肩が崩れたり倒木する可能性がある。豪雨の後には通常よりも速度を落とし、路面や周囲に注意して走行する。</p> <div style="display: flex; justify-content: space-around;"> <div style="text-align: center;">   <p>写真1 林道の崩れた路肩</p> </div> <div style="text-align: center;">   <p>写真2 作業道のクラック (ひび割れ)</p> </div> </div> <div style="display: flex; justify-content: space-around; margin-top: 20px;"> <div style="text-align: center;">   <p>写真3 林道の風倒木</p> </div> <div style="text-align: center;">   <p>写真4 林道の法肩 (今にも倒れてきそうな雑木)</p> </div> </div>

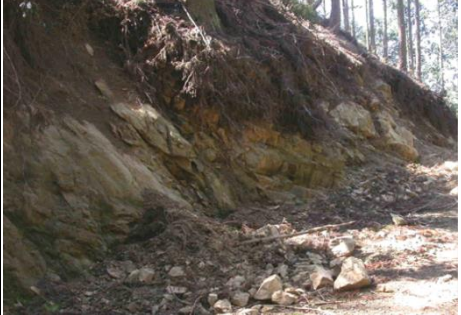
項 目	作 業 内 容
<p>(2) 排水施設の管理</p>	<p>連続降雨によって土砂が多量の水分を含み、状態が不安定になりやすい。切り取り高が高い箇所や流れ盤、風化が進んだのり面などでは崩壊や落石に注意する。</p> <div style="display: flex; justify-content: space-around;">

</div> <p>写真5 “流れ盤” ののり面                      写真6 風化が進んだのり面</p> <p>林道等の災害発生要因の一つに、暗きょ排水や側溝の閉塞（目詰まり）がある。普段から自動車にクワなどを積んでおき、排水施設に土砂や枝葉が目詰りしていたら取り除き、林道等の災害を未然に防止することが望ましい。</p>
	<div style="display: flex; justify-content: space-around;">     </div> <p>写真7 ヒューム管（土砂流入）                      写真8 土砂が堆積した側溝</p> <p>(3) 危険箇所の周知と管理者等への連絡</p> <p>林道等で危険な箇所を発見したら、よく目立つテープなどで目印を付け、他の利用者に注意喚起を促す。また、必要に応じて森林組合や役場等に状況を報告し、林道等が良好な状態を維持できるよう努める。</p>
