●調査項目及び調査時期

図-1 現地調査地点

●調査結果(漂着ごみ)

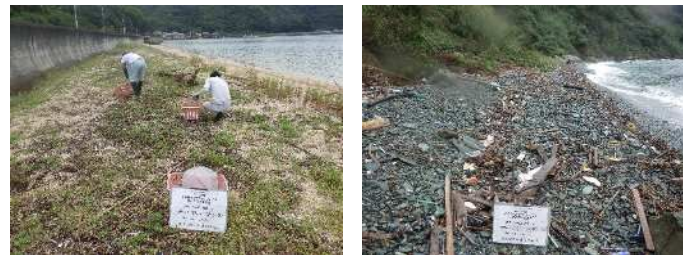
図-2 調査範囲のイメージ

- ・「地方公共団体向け漂着ごみ組成調査ガイドライン(令和7年5月第4版)」に準じて実施。
- ・汀線方向の幅50m、海岸汀線から後背地までの間を回収範囲とする。
- ・ガイドラインに沿って分別し、ごみの個数、重量、容量を記録。
- ・「ペットボトル」「ペットボトルのキャップ」「漁業用の浮子」については言語の特定。

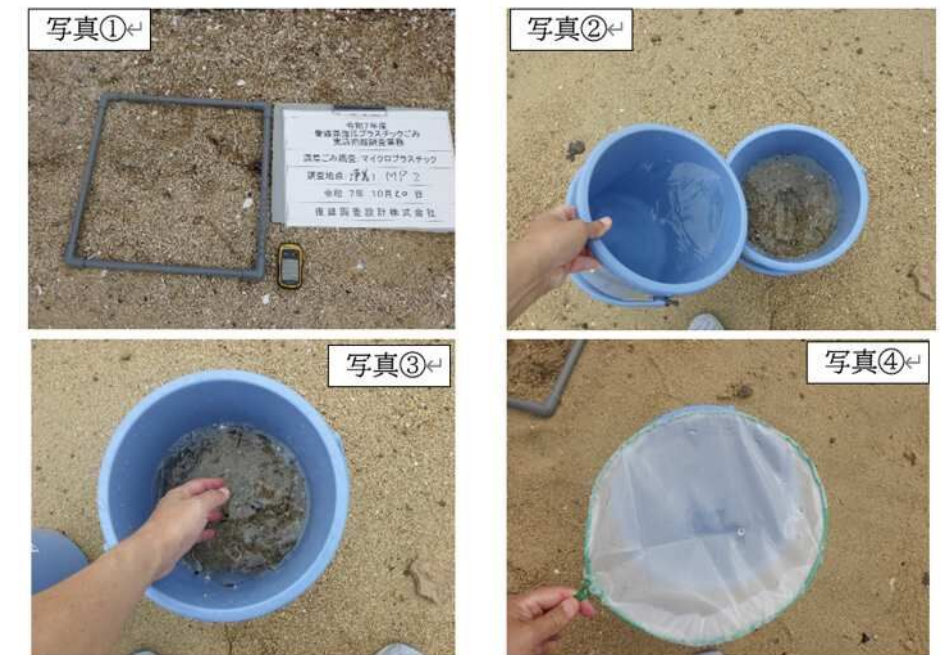
- ・「海岸漂着量の評価のためのマイクロプラスチック採取方法」池貝ら(2017)に準じて実施。
- ・漂着物が多い部分の2箇所に40×40cmの方形枠を設置。表面から3cm分の砂を採取し、0.3mmメッシュで濾しとり、分析・計数。

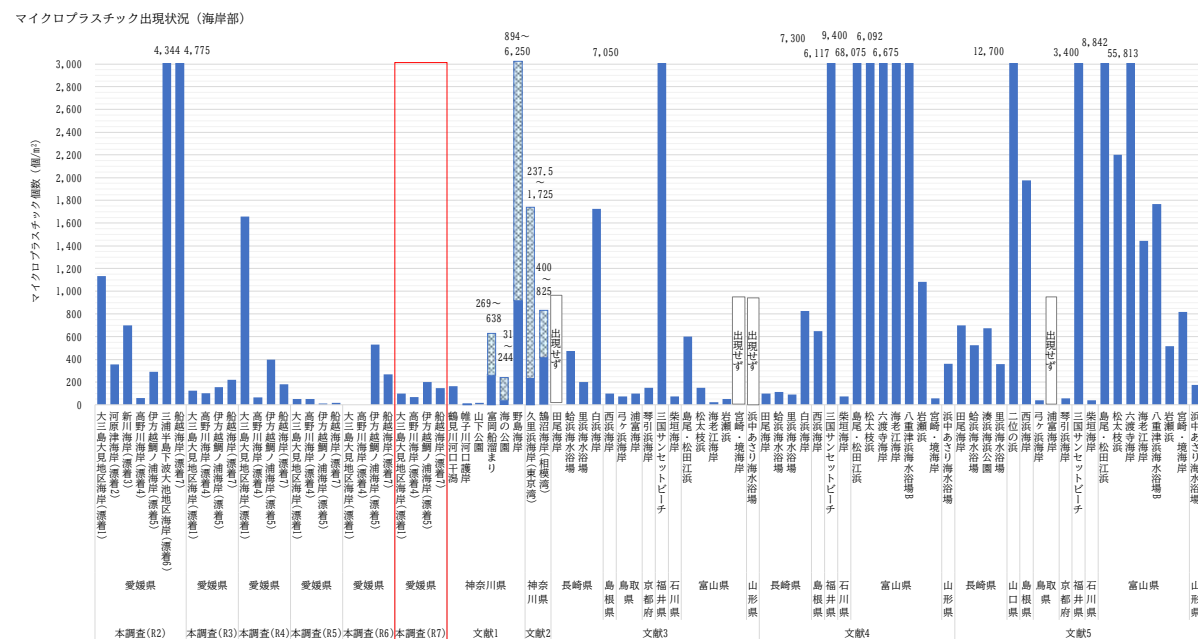
図-11 マイクロプラスチック出現状況(他海域との比較)

- ・本業務の今年度の結果と、東京湾、相模湾及び日本海の複数海岸で実施された調査結果を比較したところ、今年度の調査結果は、他海岸と比べて少なかった。
