## 6 林 業

| 項 目 | 作 業 内 容 |

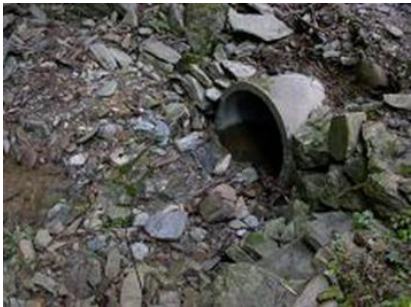
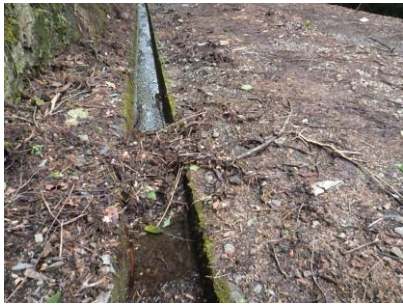
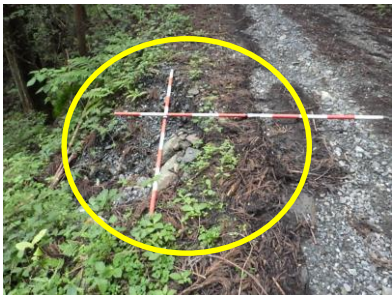
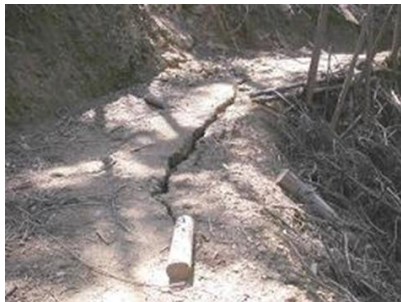
| 項 目 | 作 業 内 容 |
|---|---|
| <p>(1) 排水施設の管理について</p> <p>(2) 豪雨後の林道等の通行について</p> | <p>(今月の作業のポイント)</p> <ul style="list-style-type: none"> <li>○排水施設の管理</li> <li>○豪雨後に林道や作業道を通行する際の注意点</li> <li>○危険個所の周知や管理者等への連絡</li> </ul> <p>近年、線状降水帯や大型台風の発生により、記録的な大雨などが発生していることから、林業において大変重要なインフラである林道や作業道（以下、林道等という。）の管理や豪雨等の後の留意事項について解説する。</p> <p>林道等の災害発生原因の一つに、路面排水の不良、暗きょ排水や側溝の閉塞（目詰まり）がある（写真1・2）。普段から自動車にクワなどを積んでおき、排水施設に土砂や枝葉の目詰りを見つけた際は、これを取り除き災害を未然に防止することが望ましい。</p> <div data-bbox="496 1041 908 1346"> </div> <div data-bbox="517 1361 850 1444"> <p>写真1 土砂が詰まった<br/>ヒューム管</p> </div> <div data-bbox="952 1041 1356 1346"> </div> <div data-bbox="930 1361 1323 1397"> <p>写真2 土砂が詰まった側溝</p> </div> <p>豪雨や強風により、路肩が崩れたり倒木があつたりする可能性がある（写真3～6）ので、豪雨の後には通常よりも速度を落とし路面や周囲に注意して走行する必要がある。</p> <div data-bbox="499 1637 892 1930"> </div> <div data-bbox="499 1946 863 1982"> <p>写真3 林道の崩れた路肩</p> </div> <div data-bbox="967 1637 1369 1937"> </div> <div data-bbox="957 1946 1316 2029"> <p>写真4 作業道のクラック<br/>（ひび割れ）</p> </div> |
