土砂災害警戒区域等の指定の公示に係る図書（その1）

| 様式－1（急）<br>土砂災害警戒区域・土砂災害特別警戒区域<br>位置図 | 自然現象の種類 | 急傾斜地の崩壊 |
| | 箇所番号 | 481-Ⅱ-83(1) |
| | 箇所名 | 中組(B) |

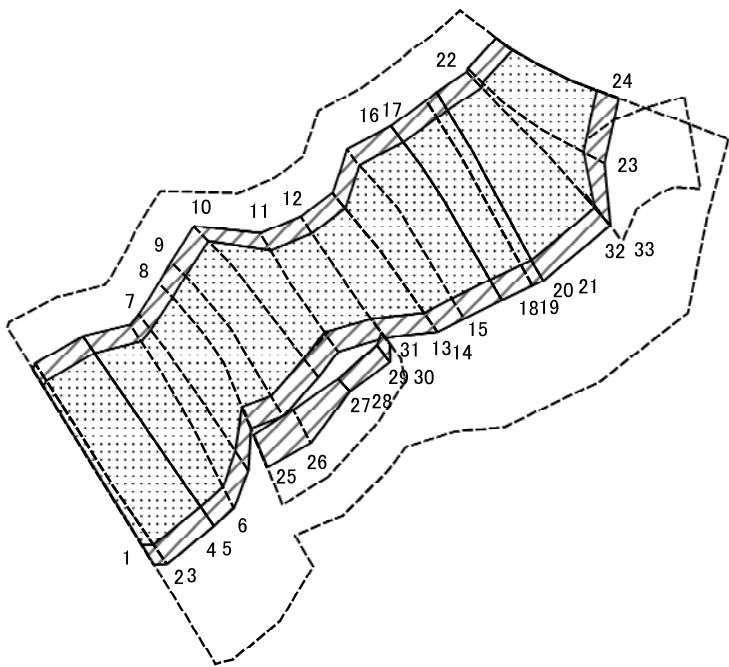
土砂災害警戒区域等の指定の公示に係る図書(その2-1)

図中の数字は横断測線番号を示す

| 様式－2－1(急)<br>土砂災害特別警戒区域の区域区分図<br>(急傾斜地の崩壊に伴う土石等の移動により<br>建築物の地上部に作用すると想定される力) | 土砂災害防止法施行令第二条の基準に該当する区域 | | | <div>N</div> <div>縮尺</div> <div>1:2,500</div> | 自然現象の種類 | 急傾斜地の崩壊 | 箇所番号 | 481-Ⅱ-83(1) |
| | 土砂災害防止法施行令第三条の基準に該当する区域 | 土石等の(移動)高さが1m以下の場合、土石等の移動による力が100kN/m <sup>2</sup> を超える区域 | | | 告示番号 | 未指定 | 箇所名 | 中組(B) |
| | それ以外の区域 | | | | 告示年月日 | | 所在地 | 宇和島市吉田町河内 |

| 横断測線の区間 | 土石等の移動により建築物の地上部に作用すると想定される力 | | | | 土石等の堆積により建築物の地上部に作用すると想定される力 | | | |
| | 土石等の（移動）高さが1m以下の場合、土石等の移動による力が100kN/m <sup>2</sup> を超える区域 | | それ以外の区域 | | 土石等の堆積の高さが3mを超える区域 | | それ以外の区域 | |
| | 力の大きさのうち最大のもの<br>(kN/m <sup>2</sup> ) | 土石等の高さ<br>(m) | 力の大きさのうち最大のもの<br>(kN/m <sup>2</sup> ) | 土石等の高さ<br>(m) | 力の大きさのうち最大のもの<br>(kN/m <sup>2</sup> ) | 土石等の高さ<br>(m) | 力の大きさのうち最大のもの<br>(kN/m <sup>2</sup> ) | 土石等の高さ<br>(m) |
| 1 ～ 2 | 165.13 | 1.00 | 100.00 | 1.00 | 22.35 | 4.18 | 16.05 | 3.00 |

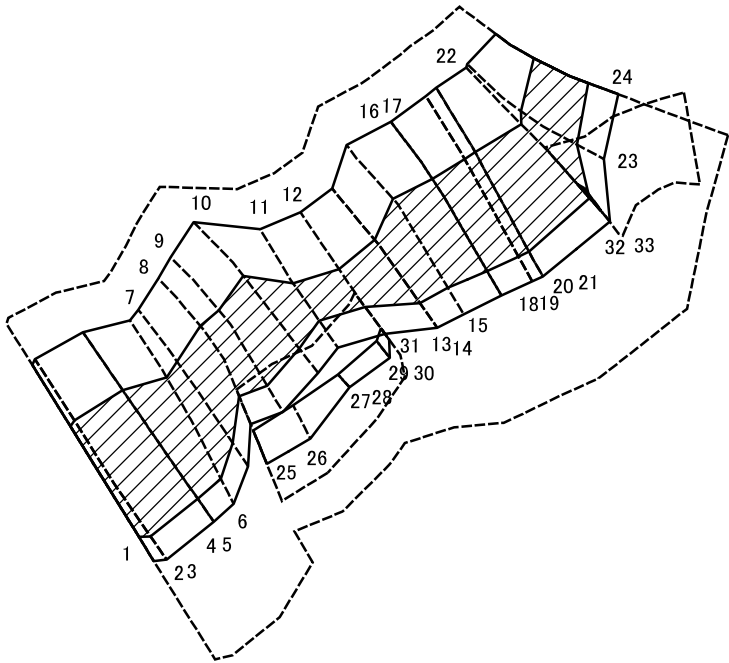
土砂災害警戒区域等の指定の公示に係る図書(その2-2)

図中の数字は横断測線番号を示す

様式-2-2(急)  
土砂災害特別警戒区域の区域区分図  
(急傾斜地の崩壊に伴う土石等の堆積により  
建築物の地上部に作用すると想定される力)

| 土砂災害防止法施行令第二条の基準に該当する区域 | | |
| 土砂災害防止法<br>施行令第三条の<br>基準に該当する<br>区域 | 土石等の堆積の高さが3mを超える区域 | |
| | それ以外の区域 | |

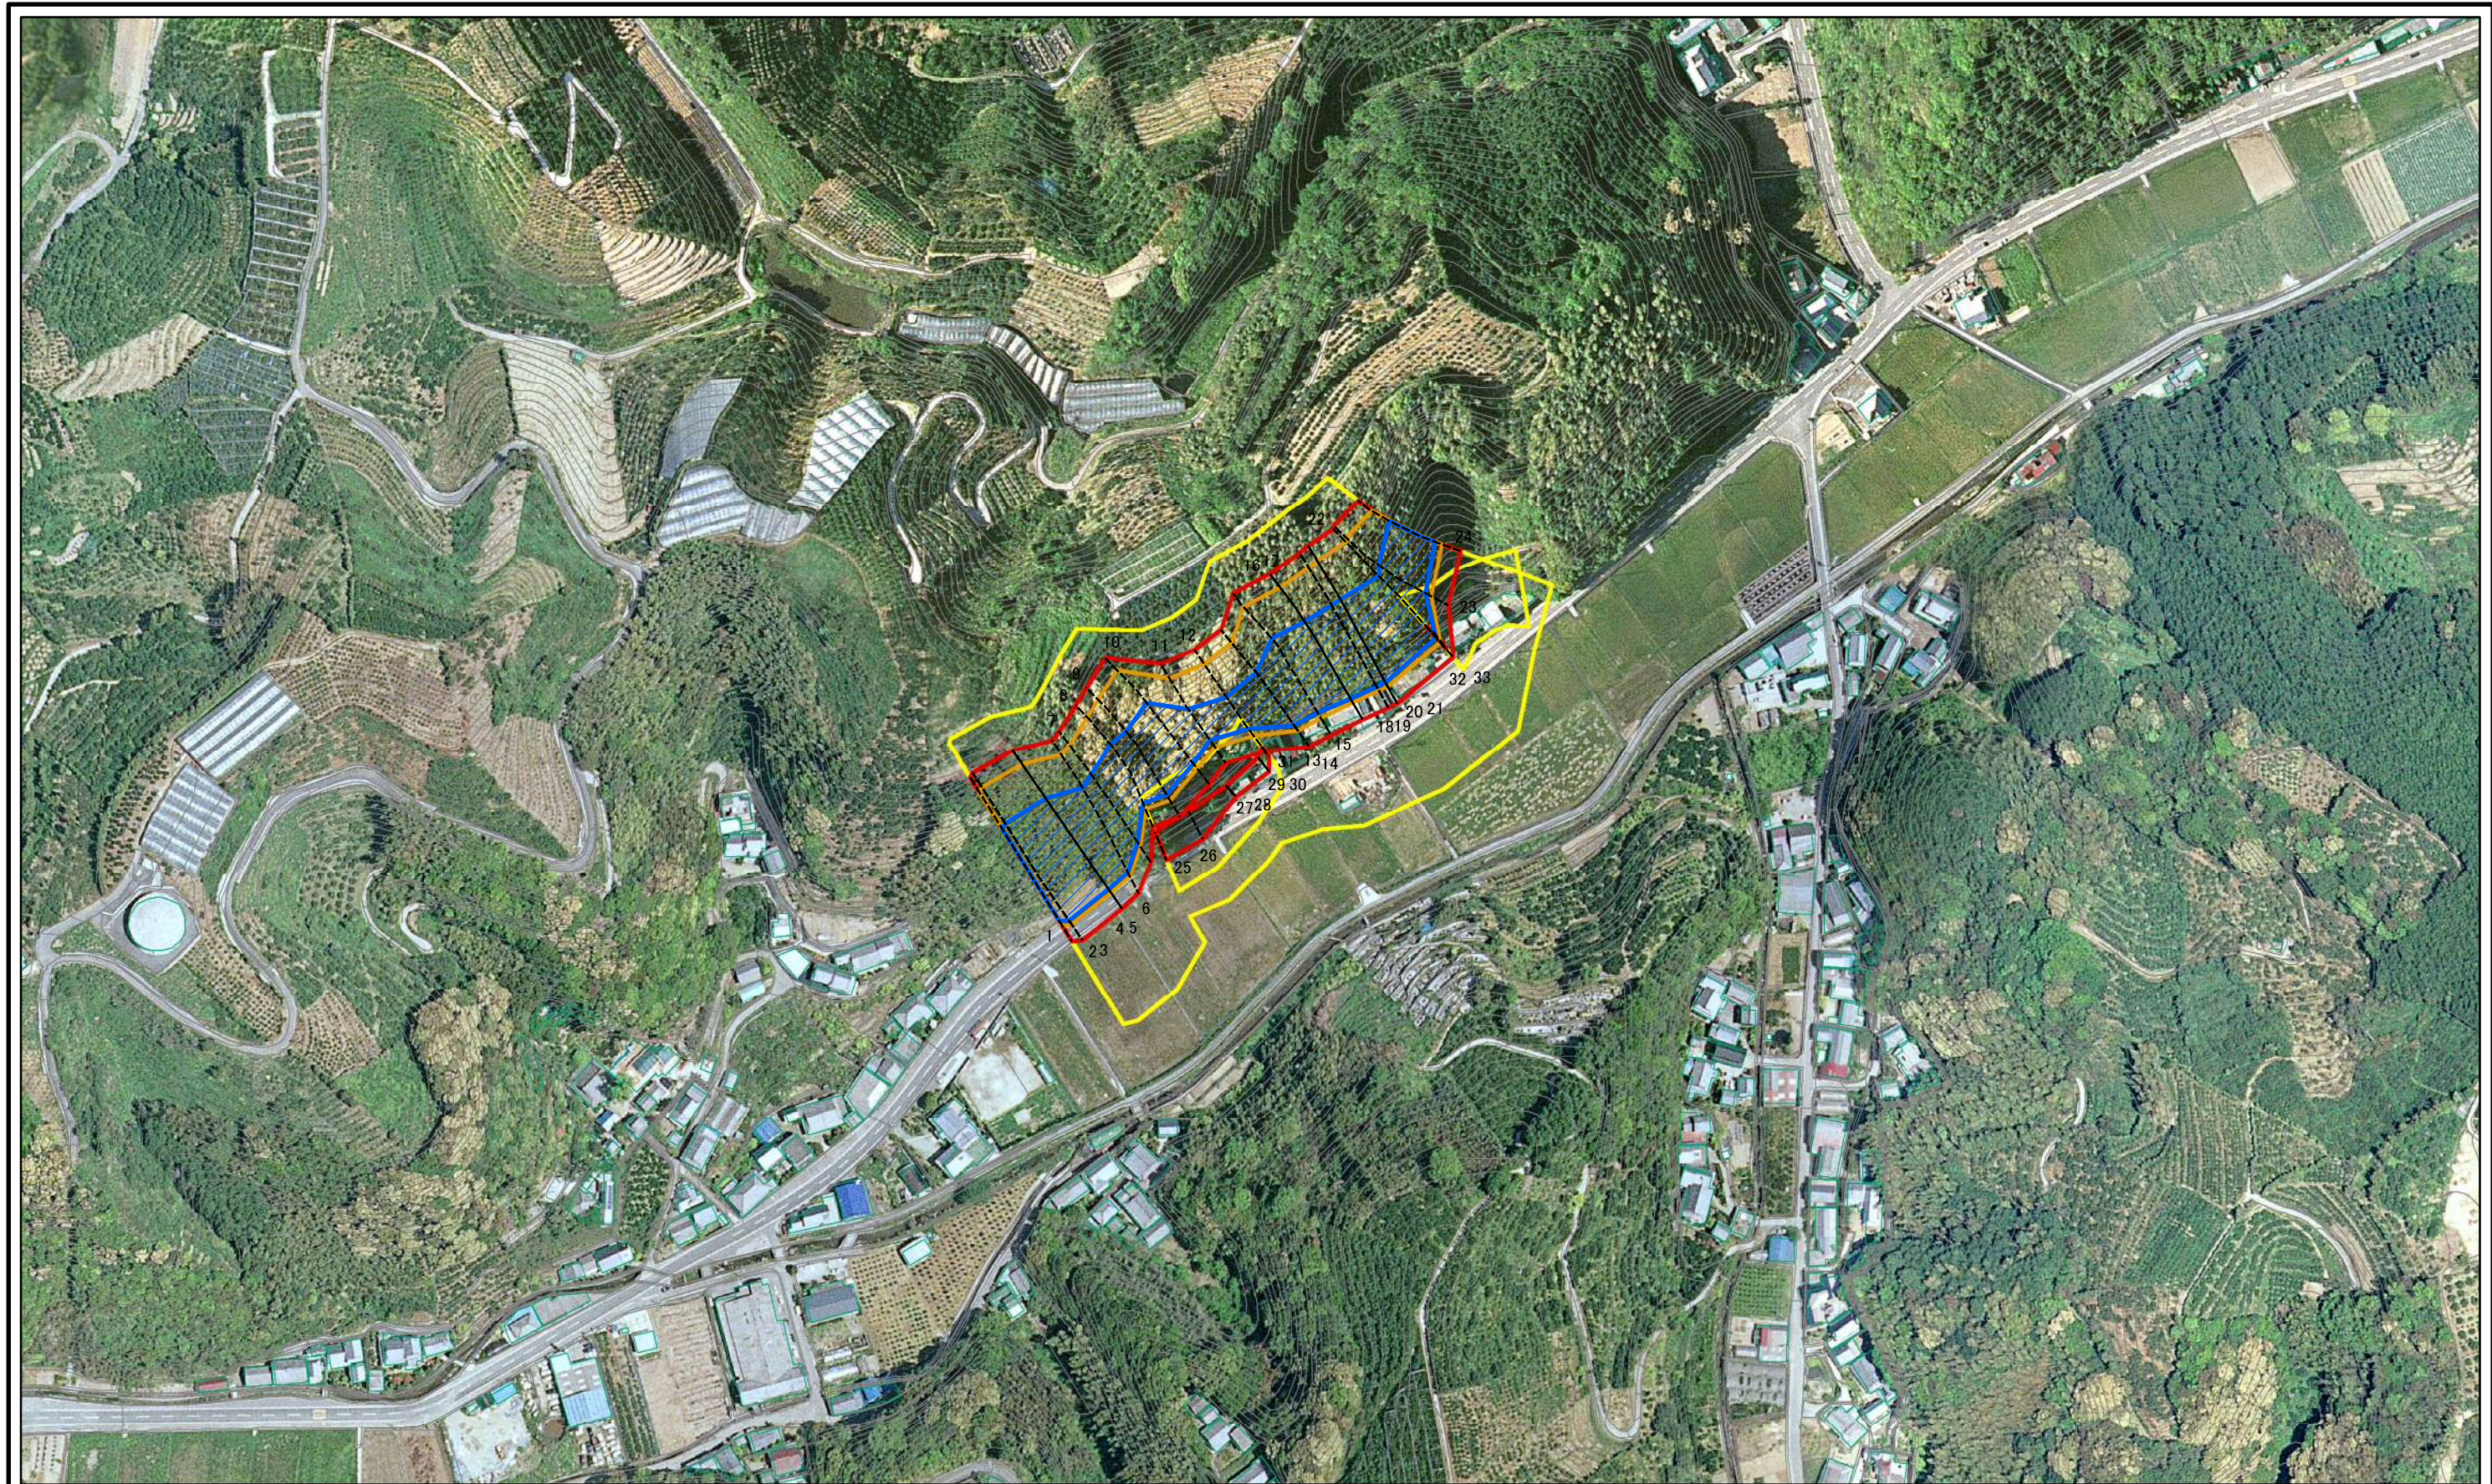
参考資料:航空写真

図中の数字は横断測線番号を示す

| 土砂災害防止法施行令第二条の基準に該当する区域 | | N<br>縮尺<br>1:2,500 | 自然現象の種類 | 急傾斜地の崩壊 | 箇所番号 | 481-II-83(1) |
| 土砂災害防止法施行令第三条の基準に該当する区域 | | | 告示番号 | 未指定 | 箇所名 | 中組(B) |
| 土砂等の(移動)高さが1m以下の場合、土砂等の移動による力が100kN/mを超える区域 | | | 告示年月日 | | 所在地 | 宇和島市吉田町河内 |
| 土砂等の堆積の高さが3mを超える区域 | | | | | | |
