②農地復旧モデル計画策定事業

1 モデル計画作成地区の地元説明会の実施状況

農地復旧モデル計画について

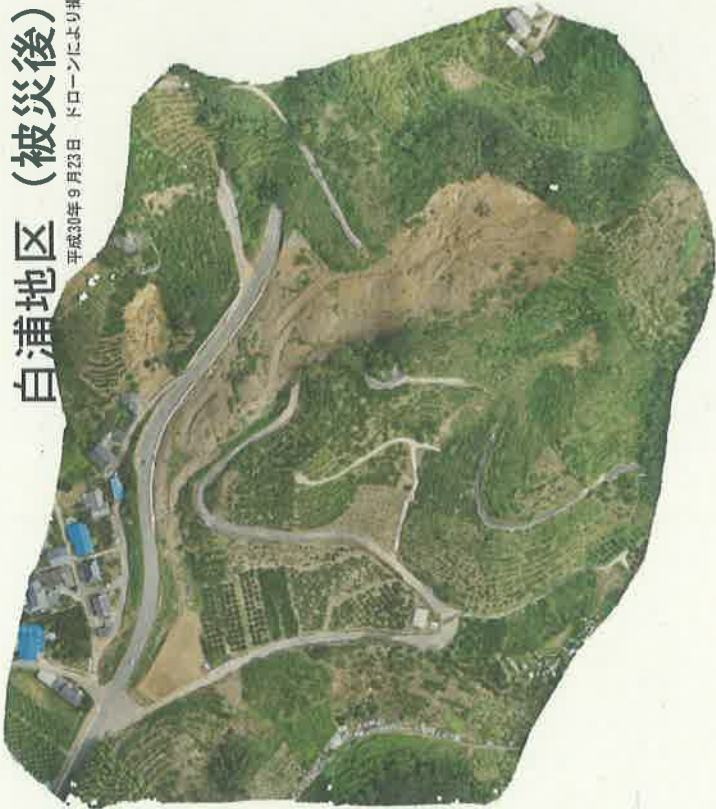
白浦地区 (被災後)

平成30年9月23日 ドローンにより撮影

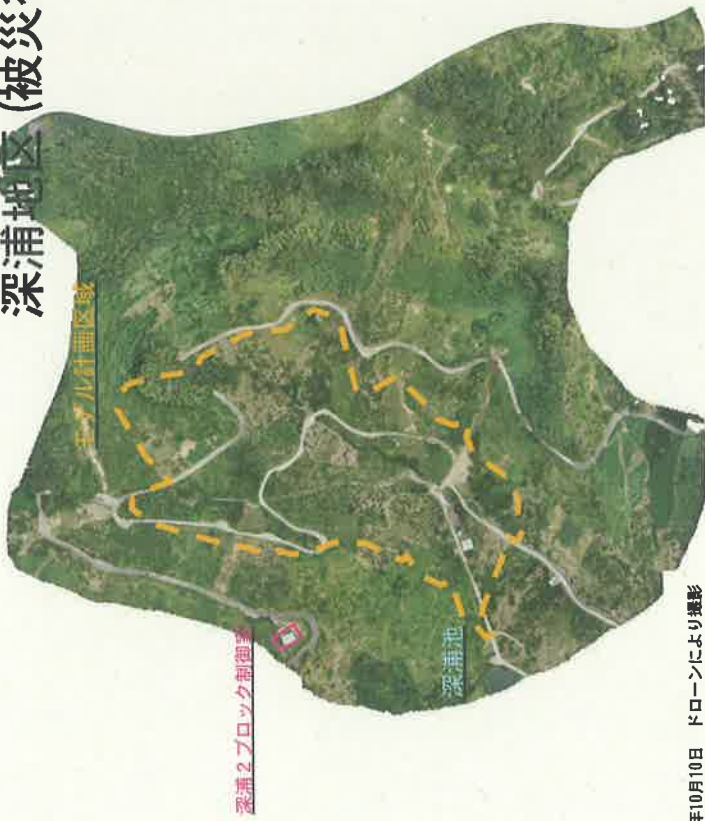
深浦地区 (被災後)

平成30年10月10日 ドローンにより撮影

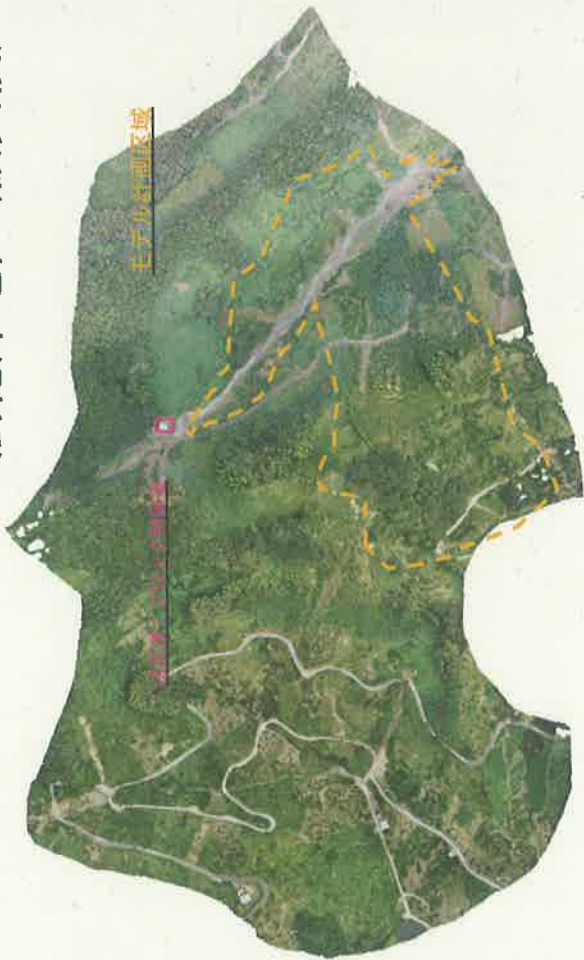
法花津地区 (被災後)

主要計画区域

平成30年10月10日 ドローンにより撮影

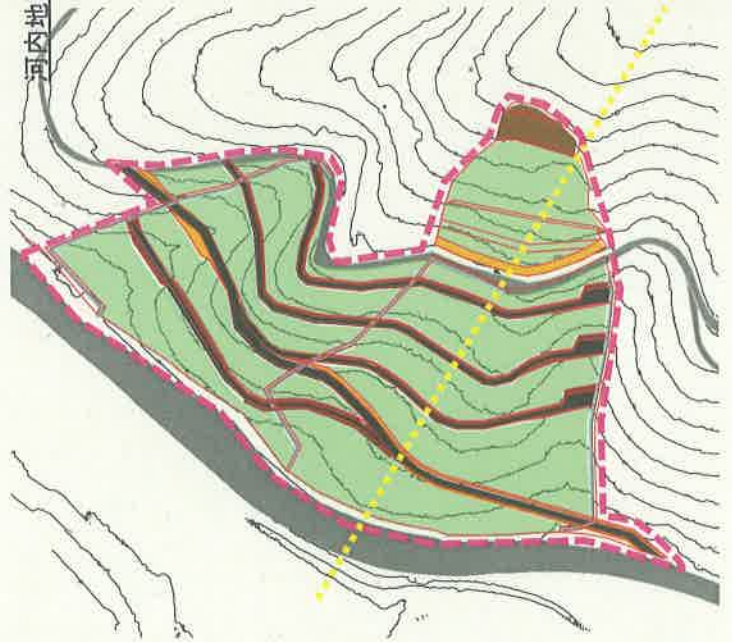
河内地区 再編復旧計画平面図

<外周面積>
1.6ha

<樹園地面積>
整備前: 1.5ha

整備後: 1.2ha
