土砂災害警戒区域等の指定の公示に係る図書(その1)

様式-1(急)
土砂災害警戒区域・土砂災害特別警戒区域
位置図

自然現象の種類	急傾斜地の崩壊
箇所番号	502-II-233(1)
箇所名	光専寺B
所在地	南宇和郡愛南町御荘長月

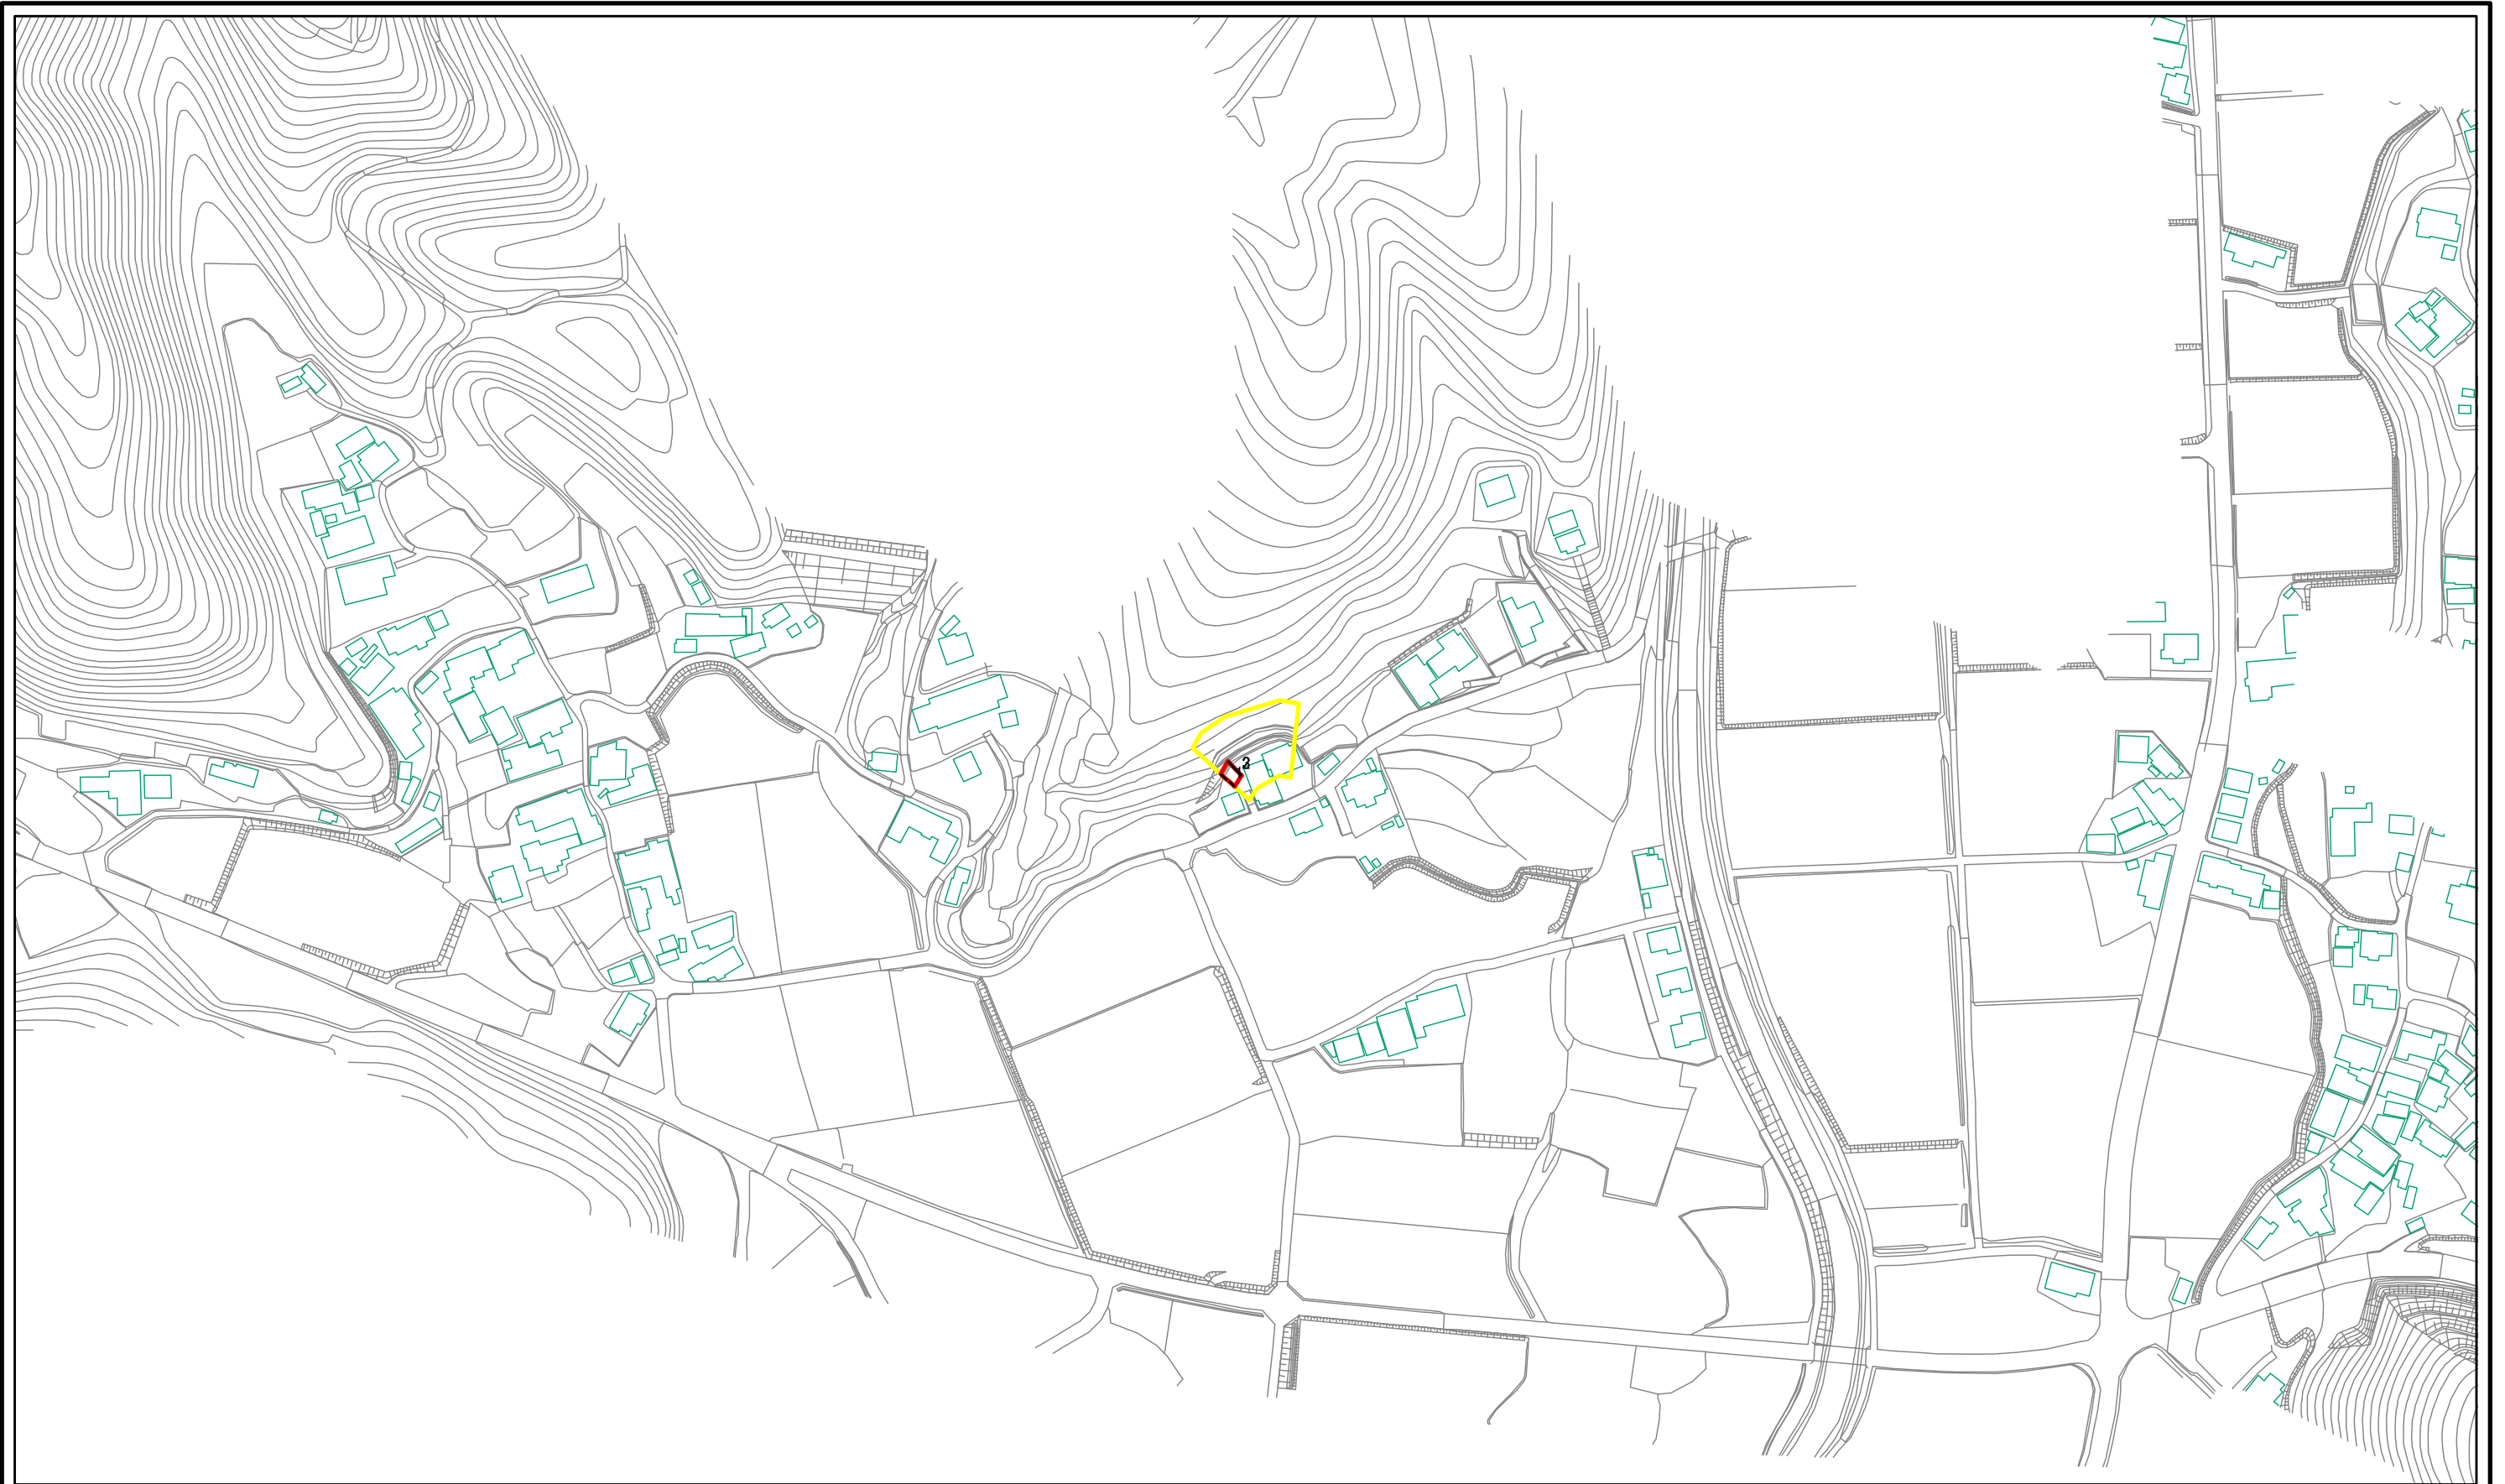
図中の数字は横断測線番号を示す

様式-2(急) 土砂災害警戒区域・土砂災害特別警戒区域 区域図(その1)	土砂災害防止法施行令第二条の基準に該当する区域		N 縮尺 1:2,500	自然現象の種類	急傾斜地の崩壊	箇所番号	502-II-233(1)
	土砂災害防止法施行令第三条の基準に該当する区域	土石等の(移動)高さが1m以下の場合、 土石等の移動による力が100kN/m ² を超える区域 土石等の堆積の高さが3mを超える区域 それ以外の区域		 	告示番号	未指定	箇所名
				告示年月日		所在地	南宇和郡愛南町御荘長月
