土砂災害警戒区域等の指定の公示に係る図書(その1)

自然現象の種類	急傾斜地の崩壊
箇所番号	345-II-45(1)
箇所名	本村2
所在地	今治市菊間町河之内

土砂災害警戒区域等の指定の公示に係る図書(その2)

自然現象の種類	急傾斜地の崩壊	箇所番号	345-II-45(1)
告示番号	愛媛県告示第384号	箇所名	本村2
告示年月日	令和3年3月26日	所在地	今治市菊間町河之内

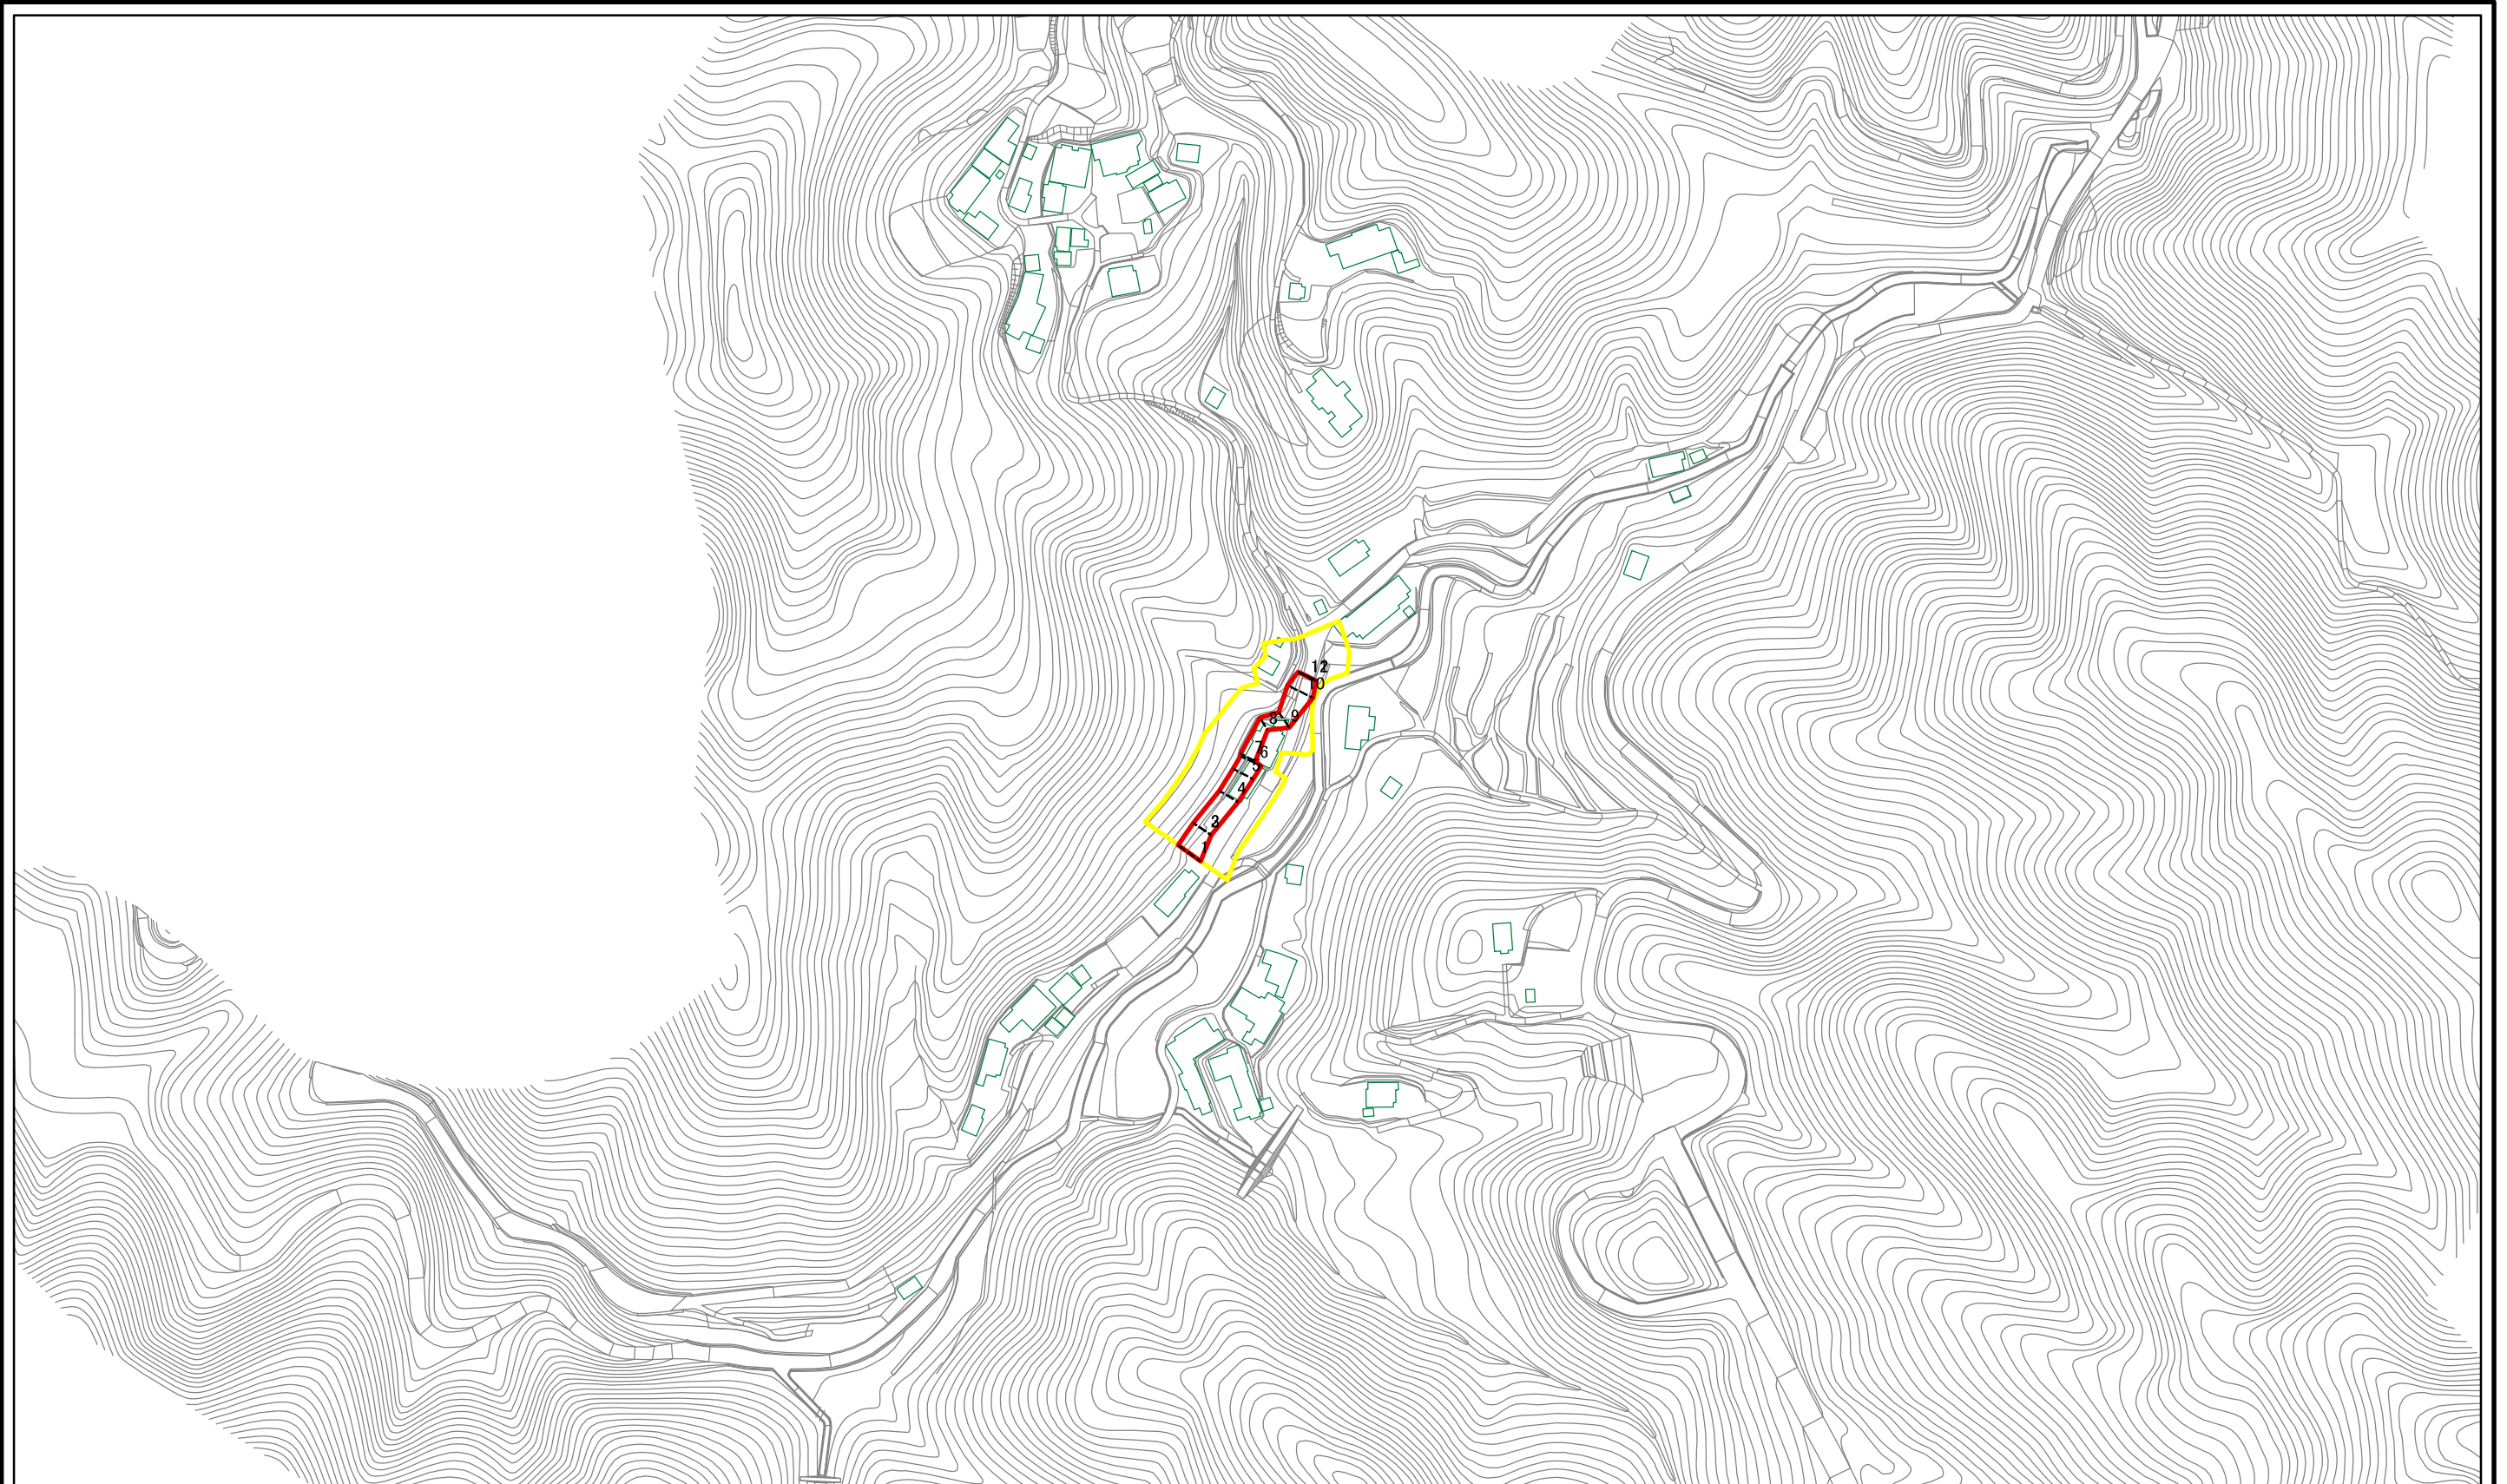
様式-2(急)
土砂災害警戒区域・土砂災害特別警戒区域
区域図(その1)

土砂災害防止法施行令第二条の基準に該当する区域		N 縮尺 1:2,500
土砂災害防止法施行令第三条の基準に該当する区域		
土砂等の(移動)高さが1m以下の場合、土砂等の移動による力が100kN/mを超える区域		
土砂等の堆積の高さが3mを超える区域		
それ以外の区域
