土砂災害警戒区域等の指定の公示に係る図書(その1)

様式-1(急)
土砂災害警戒区域・土砂災害特別警戒区域
位置図

211-I-2671(1)

善応寺-1

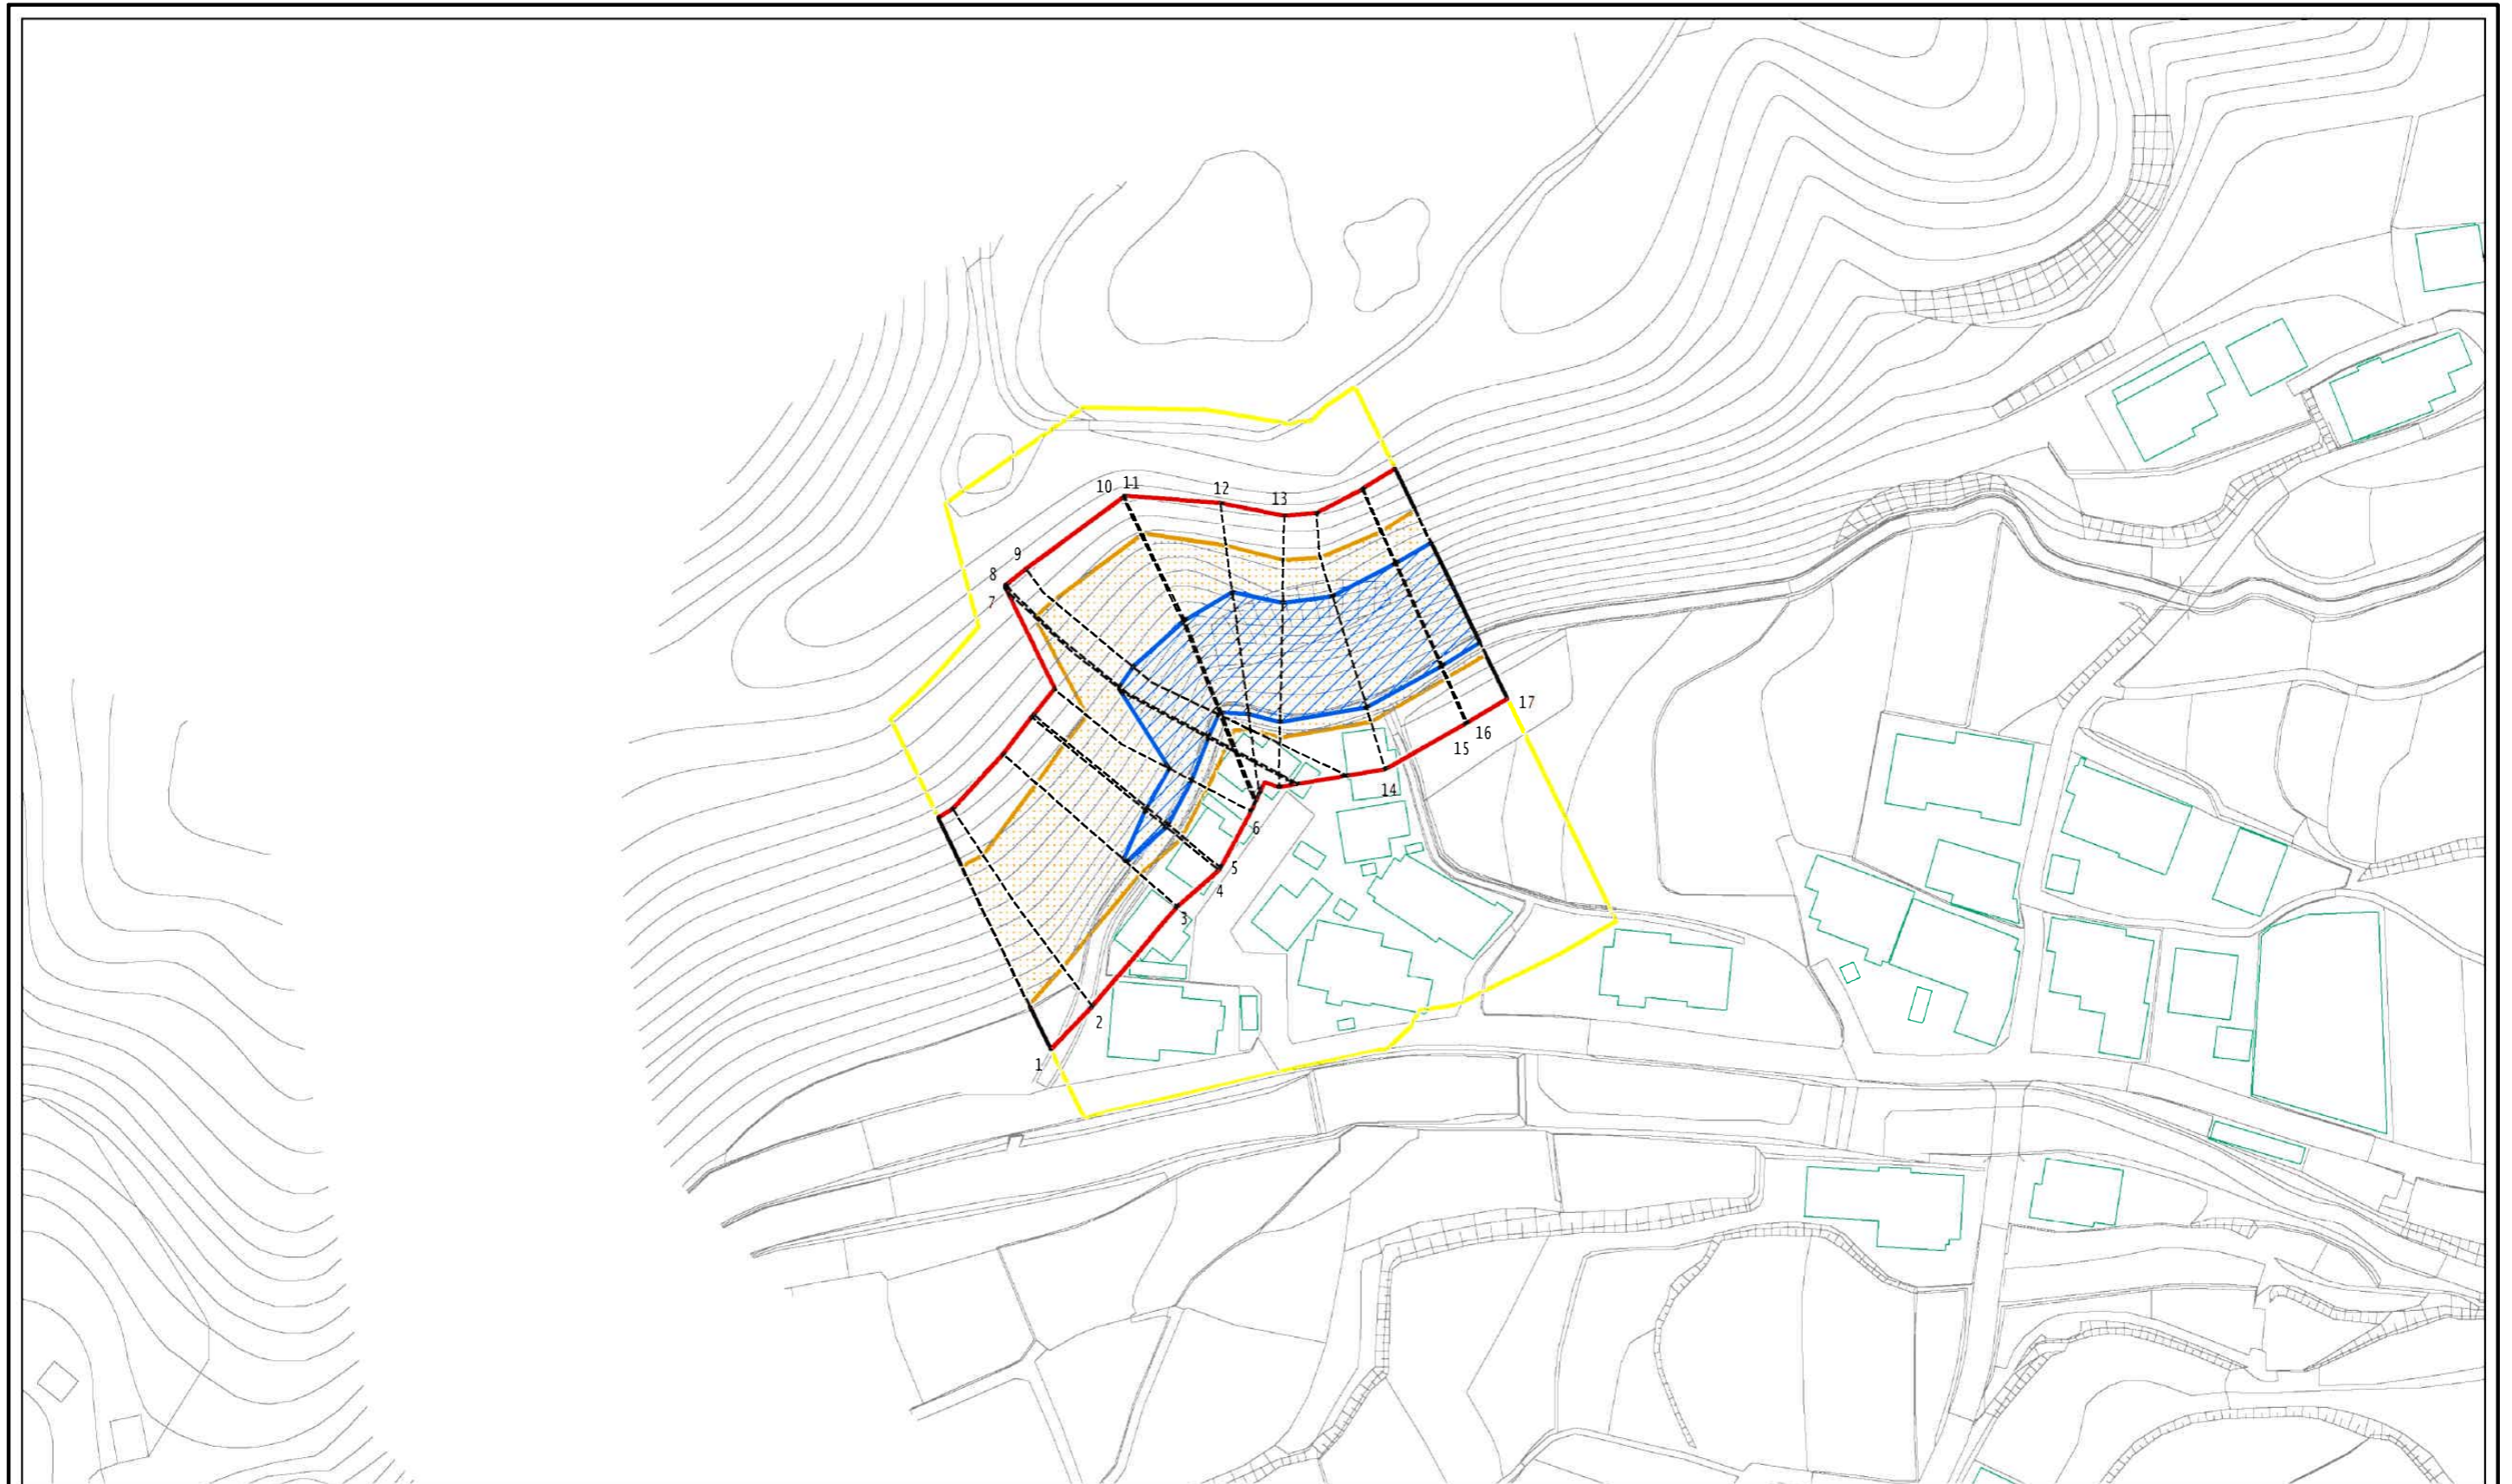
図中の数字は横断測線番号を示す

様式-2-1(急) 土砂災害警戒区域・土砂災害特別警戒区域 区域図(その2)	土砂災害防止法施行令第二条の基準に該当する区域		自然現象の種類 急傾斜地の崩壊 告示番号 愛媛県告示第786号 告示年月日 平成29年6月30日	箇所番号	211-I-2671(1)
	土砂災害防止法施行令第三条の基準に該当する区域			箇所名	善応寺-1
	土砂等の(移動)高さが1m以下の場合、土砂等の移動による力が100kN/mを超える区域			縮尺	1:1,000
土砂等の堆積の高さが3mを超える区域					
それ以外の区域
