土砂災害警戒区域等の指定の公示に係る図書（その1）

自然現象の種類	急傾斜地の崩壊
箇所番号	207-I-108(2)
箇所名	慶雲寺下
所在地	大洲市五郎

様式-2(急) 土砂災害警戒区域・土砂災害特別警戒区域図(その1)	土砂災害防止法施行令第二条の基準に該当する区域		自然現象の種類 急傾斜地の崩壊 箇所番号 207-I-108(2)	
	土砂災害防止法施行令第三条の基準に該当する区域			
	土砂等の(移動)高さが1m以下の場合、土砂等の移動による力が100kN/mを超える区域			
	土砂等の堆積の高さが3mを超える区域			
それ以外の区域		縮尺 1:2,500	告示番号 愛媛県告示第1019号	箇所名 慶雲寺下
			告示年月日 平成29年9月12日	所在地 大洲市五郎

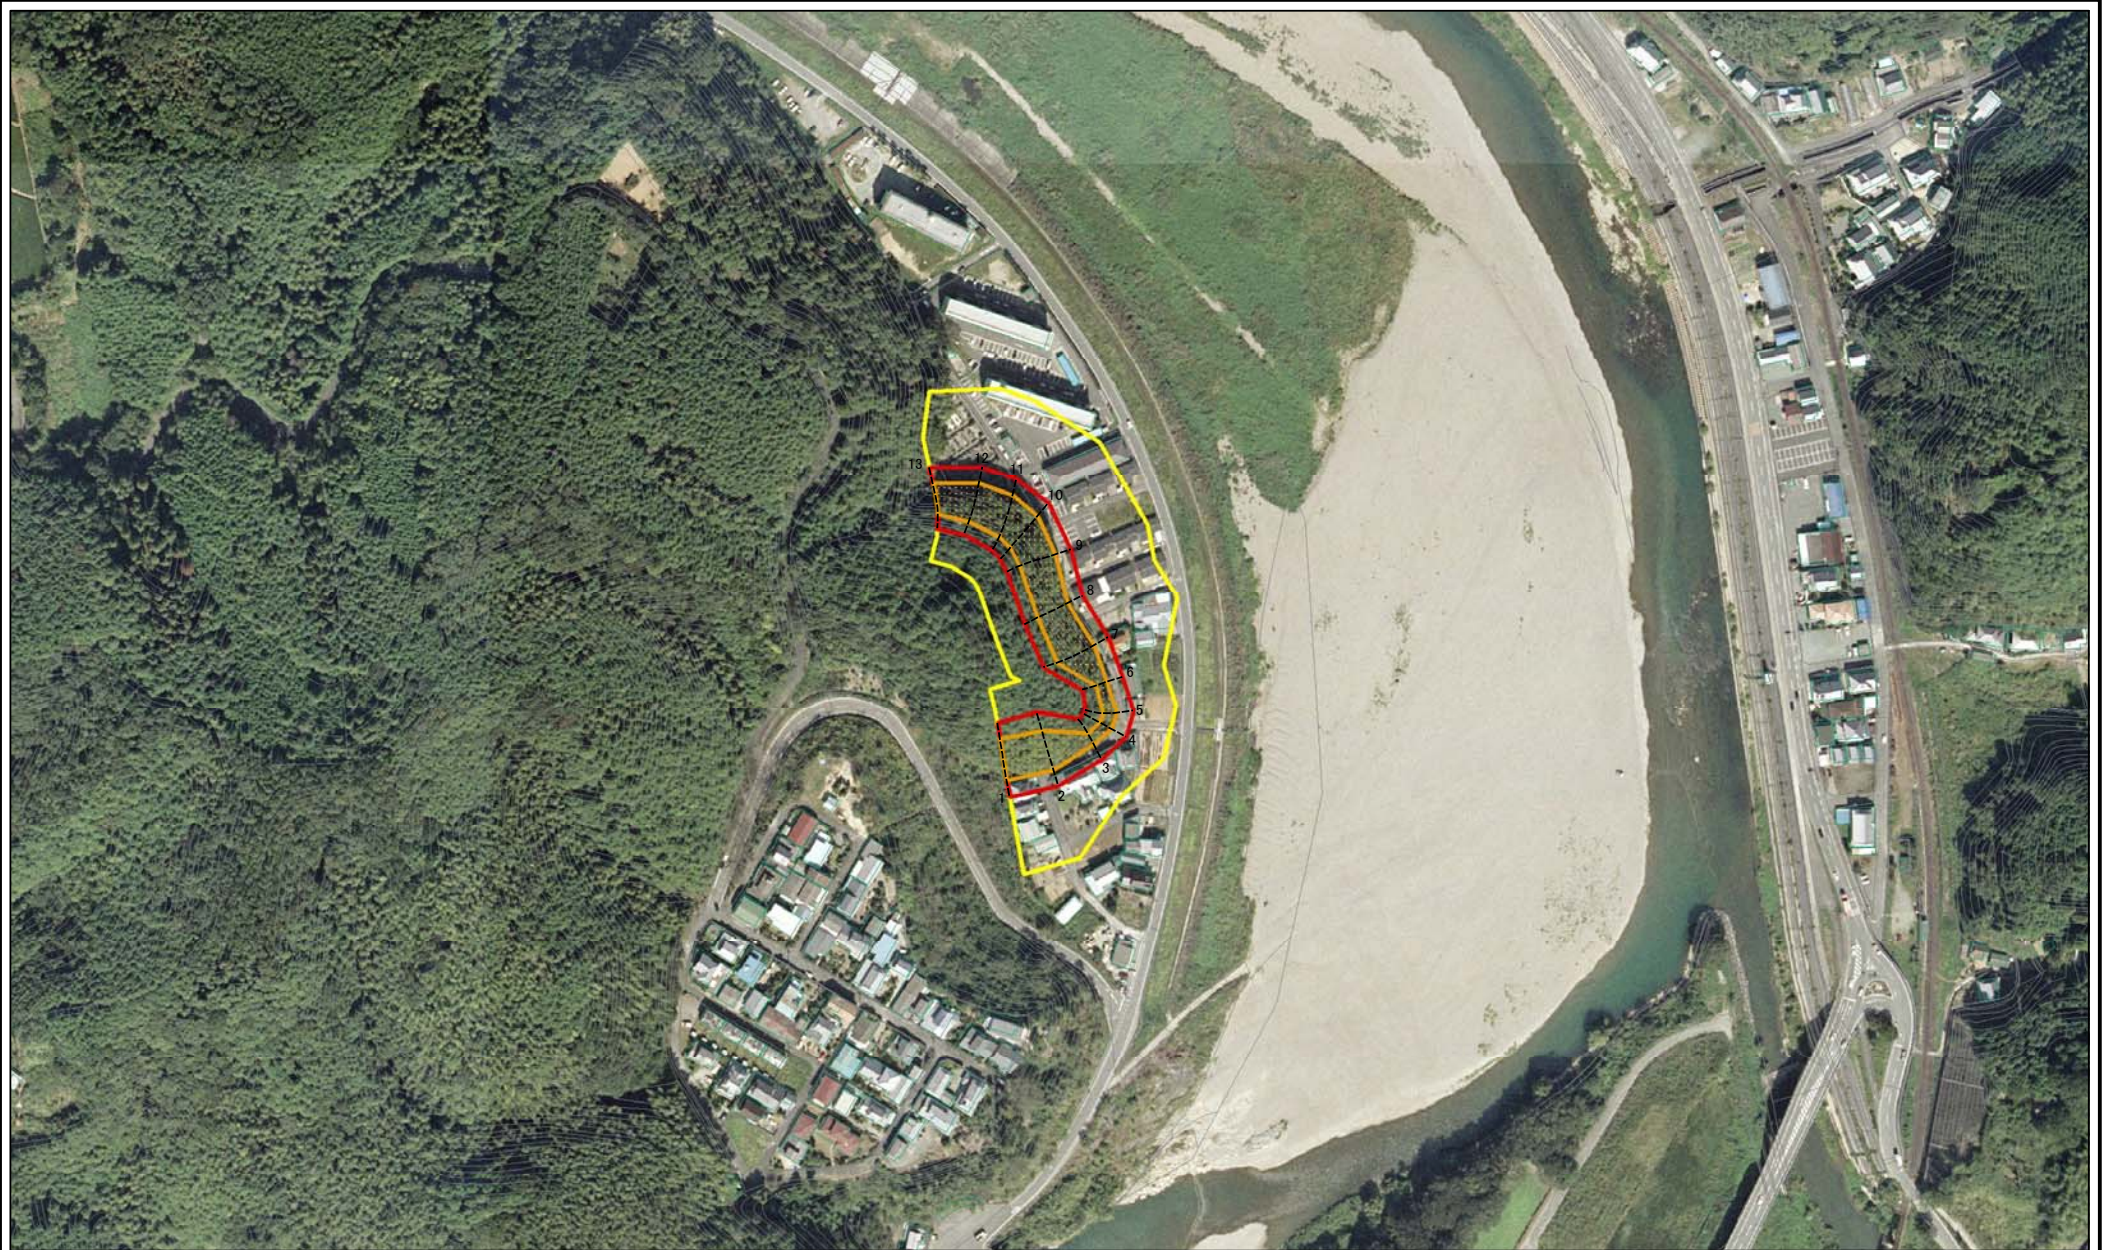
図中の数字は横断測線番号を示す

様式-2(急) 土砂災害警戒区域・土砂災害特別警戒区域 区域図(その1)	土砂災害防止法施行令第二象の基準に該当する区域		自然現象の種類 急傾斜地の崩壊 告示番号 愛媛県告示第1019号 告示年月日 平成29年9月12日	箇所番号	207-I-108(2)
	土砂災害防止法施行令第三象の基準に該当する区域			箇所名	慶雲寺下
	それ以外の区域			所在地	大洲市五郎
縮尺			1:2,500
