# 土砂災害警戒区域等の指定の公示に係る図書(その1)

様式-1(急)  
土砂災害警戒区域・土砂災害特別警戒区域  
位置図

自然現象の種類	急傾斜地の崩壊
箇所番号	464-II-141(1)
箇所名	本村B1
所在地	西予市城川町嘉喜尾

# 土砂災害警戒区域等の指定の公示に係る図書(その2)

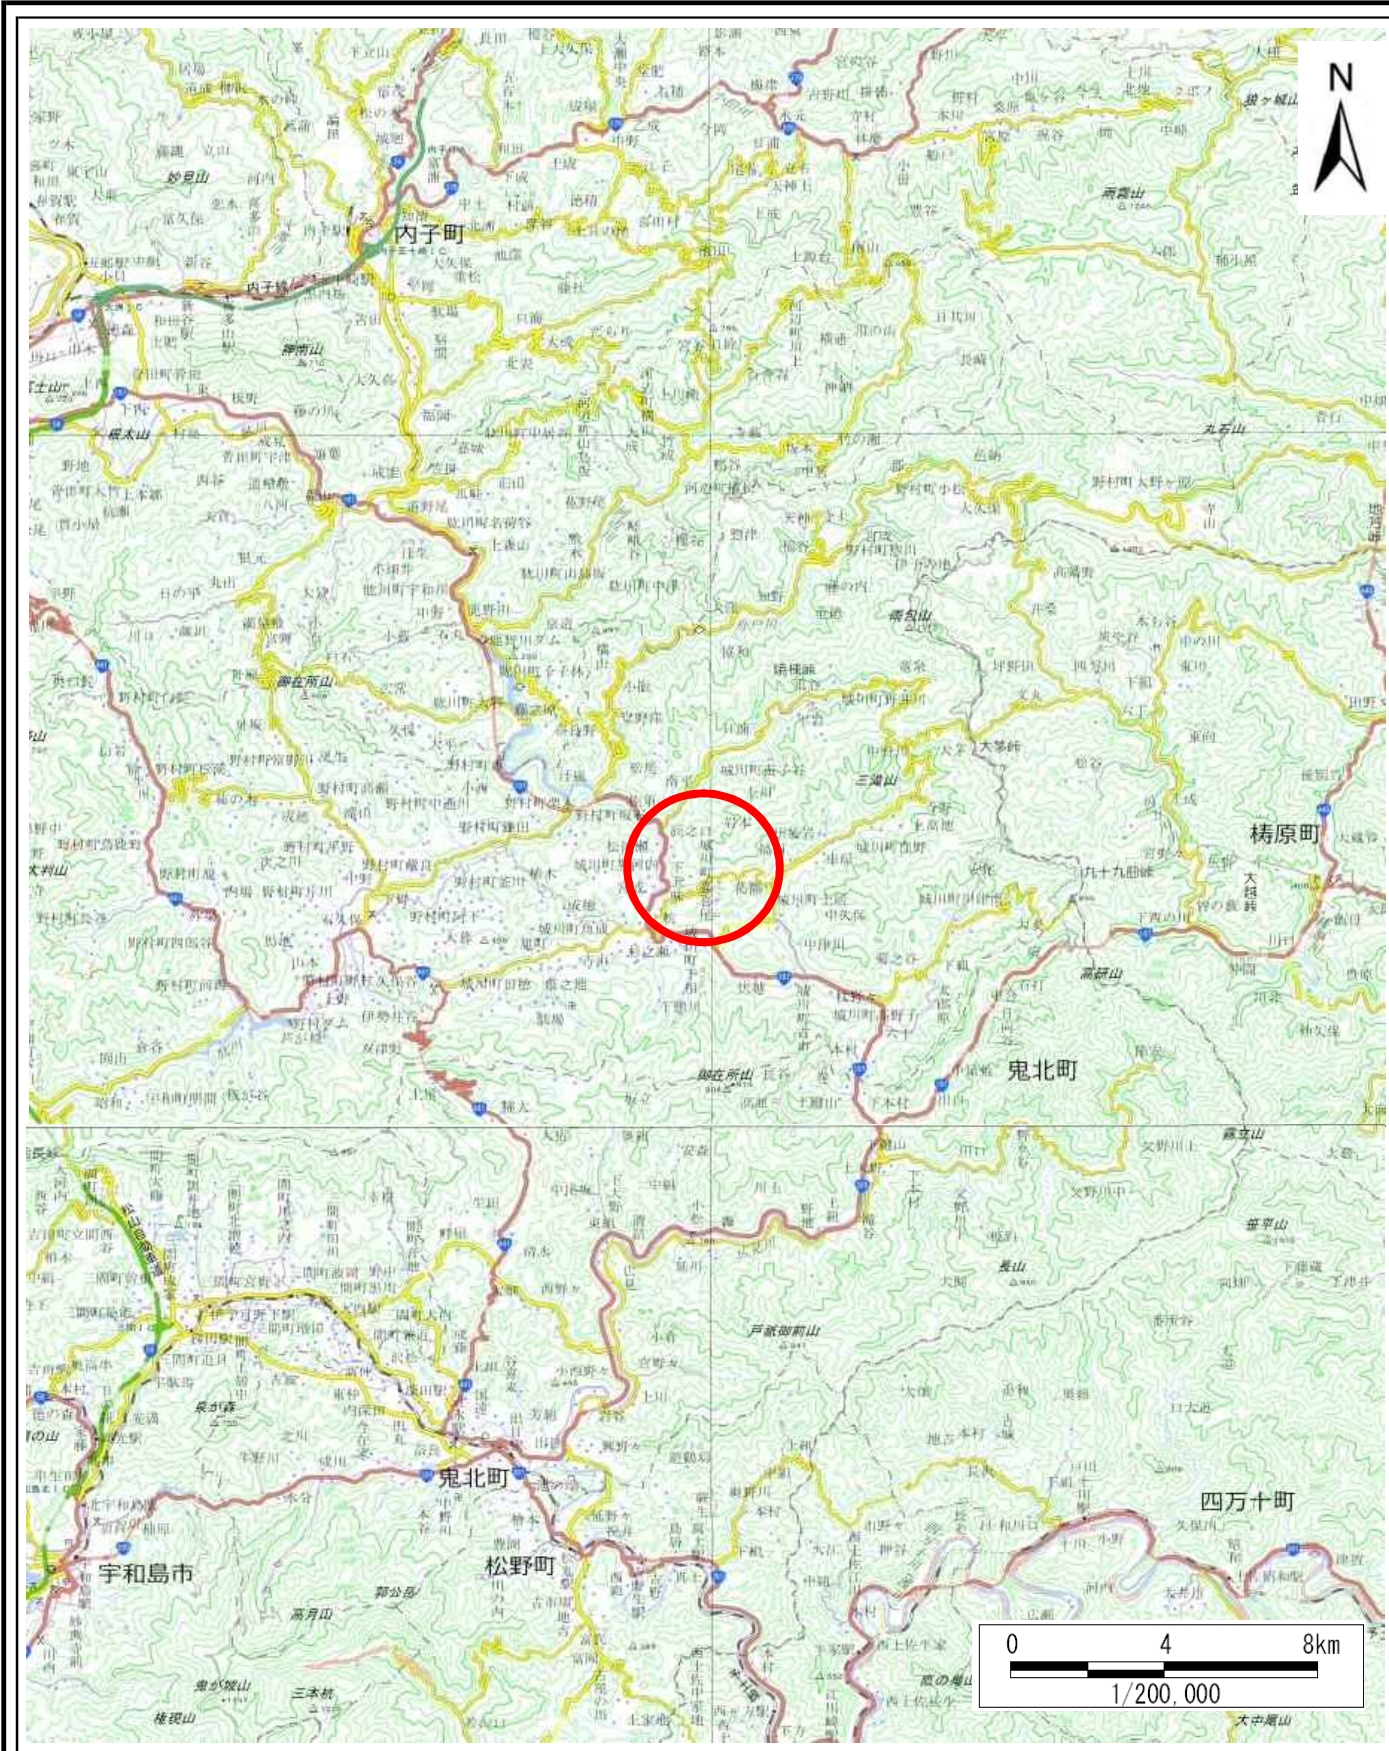
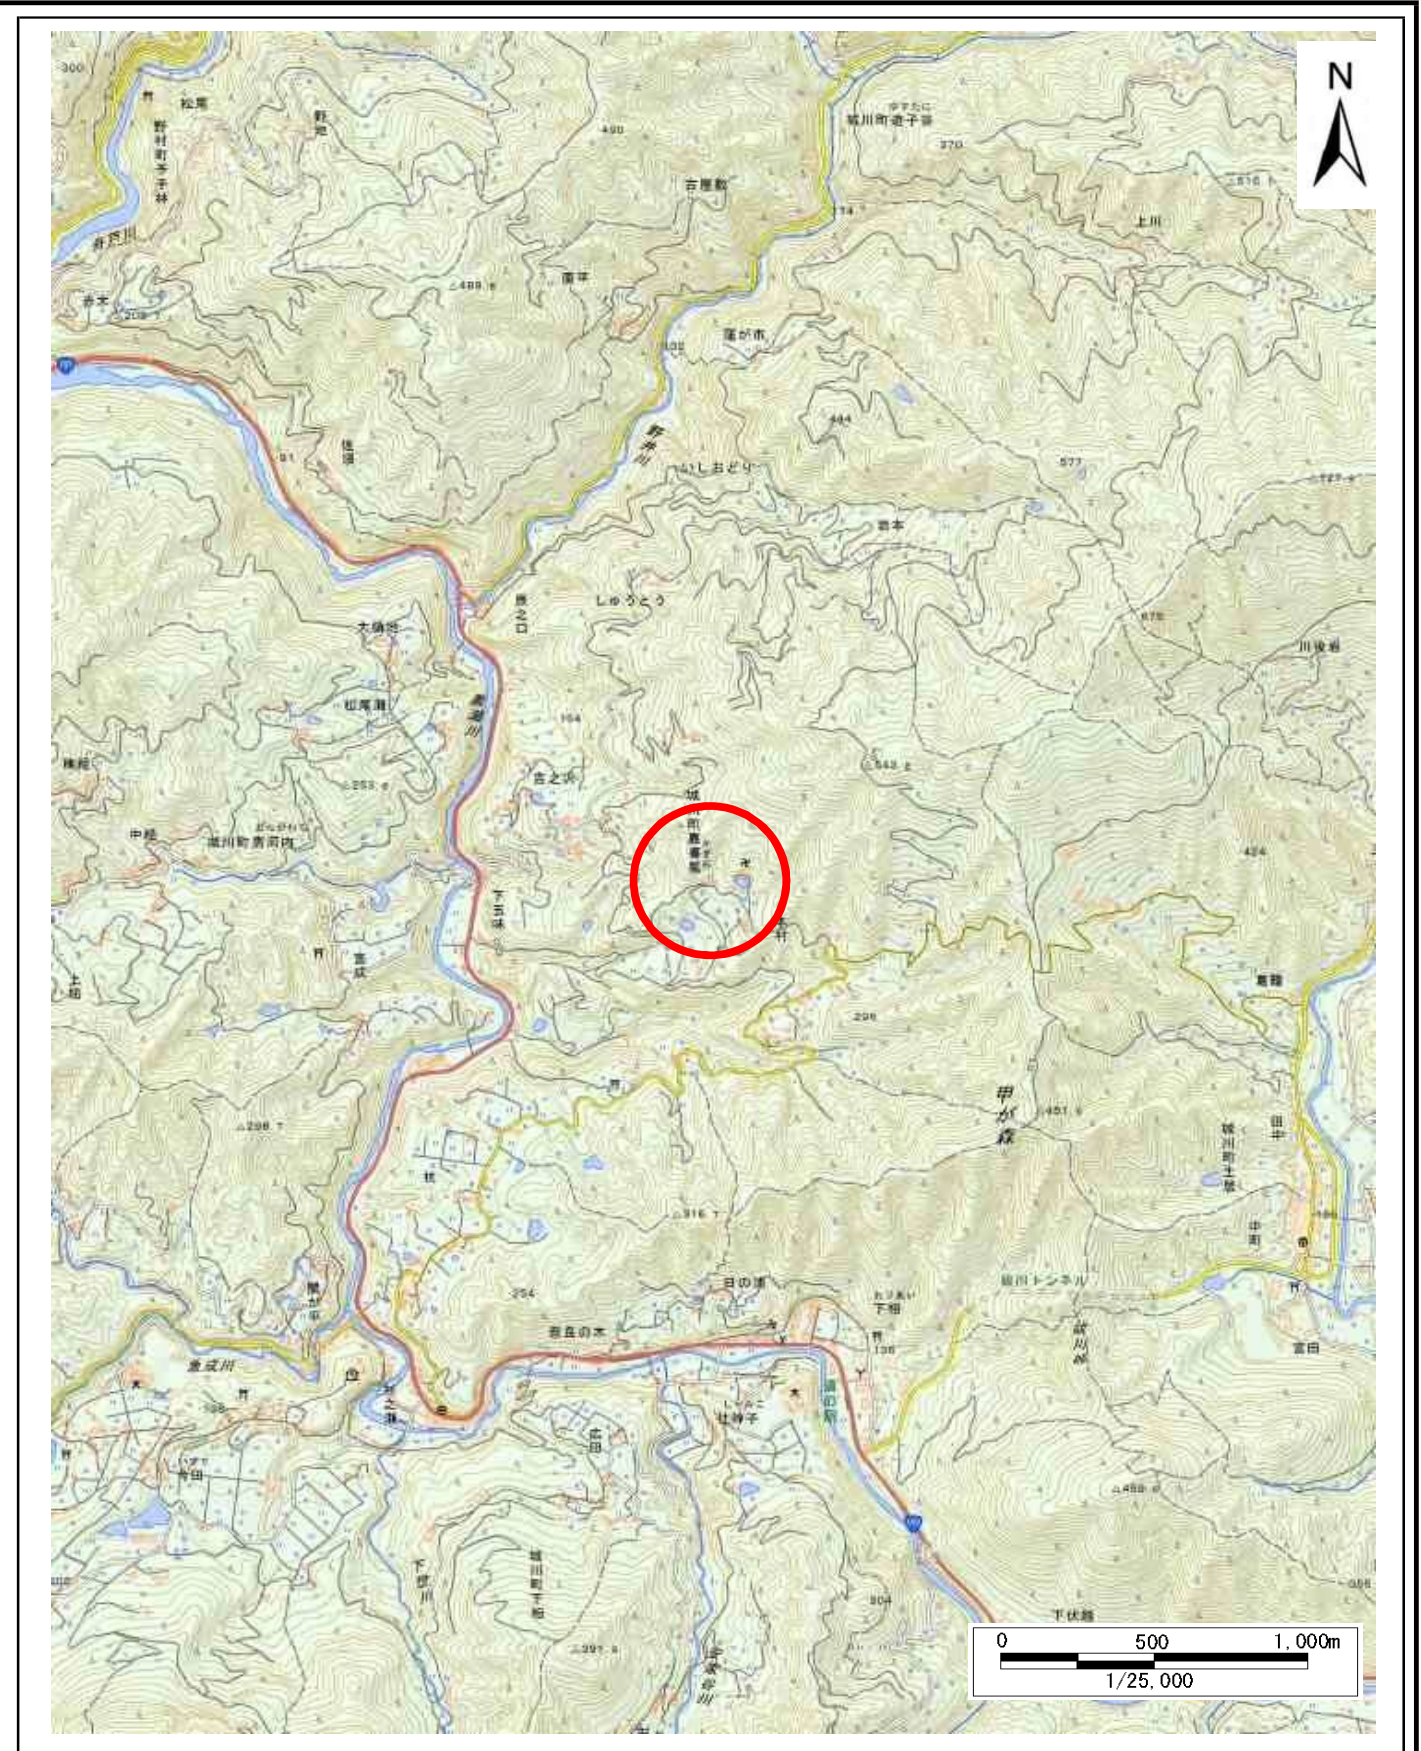
(1/200,000)

(1/25,000)

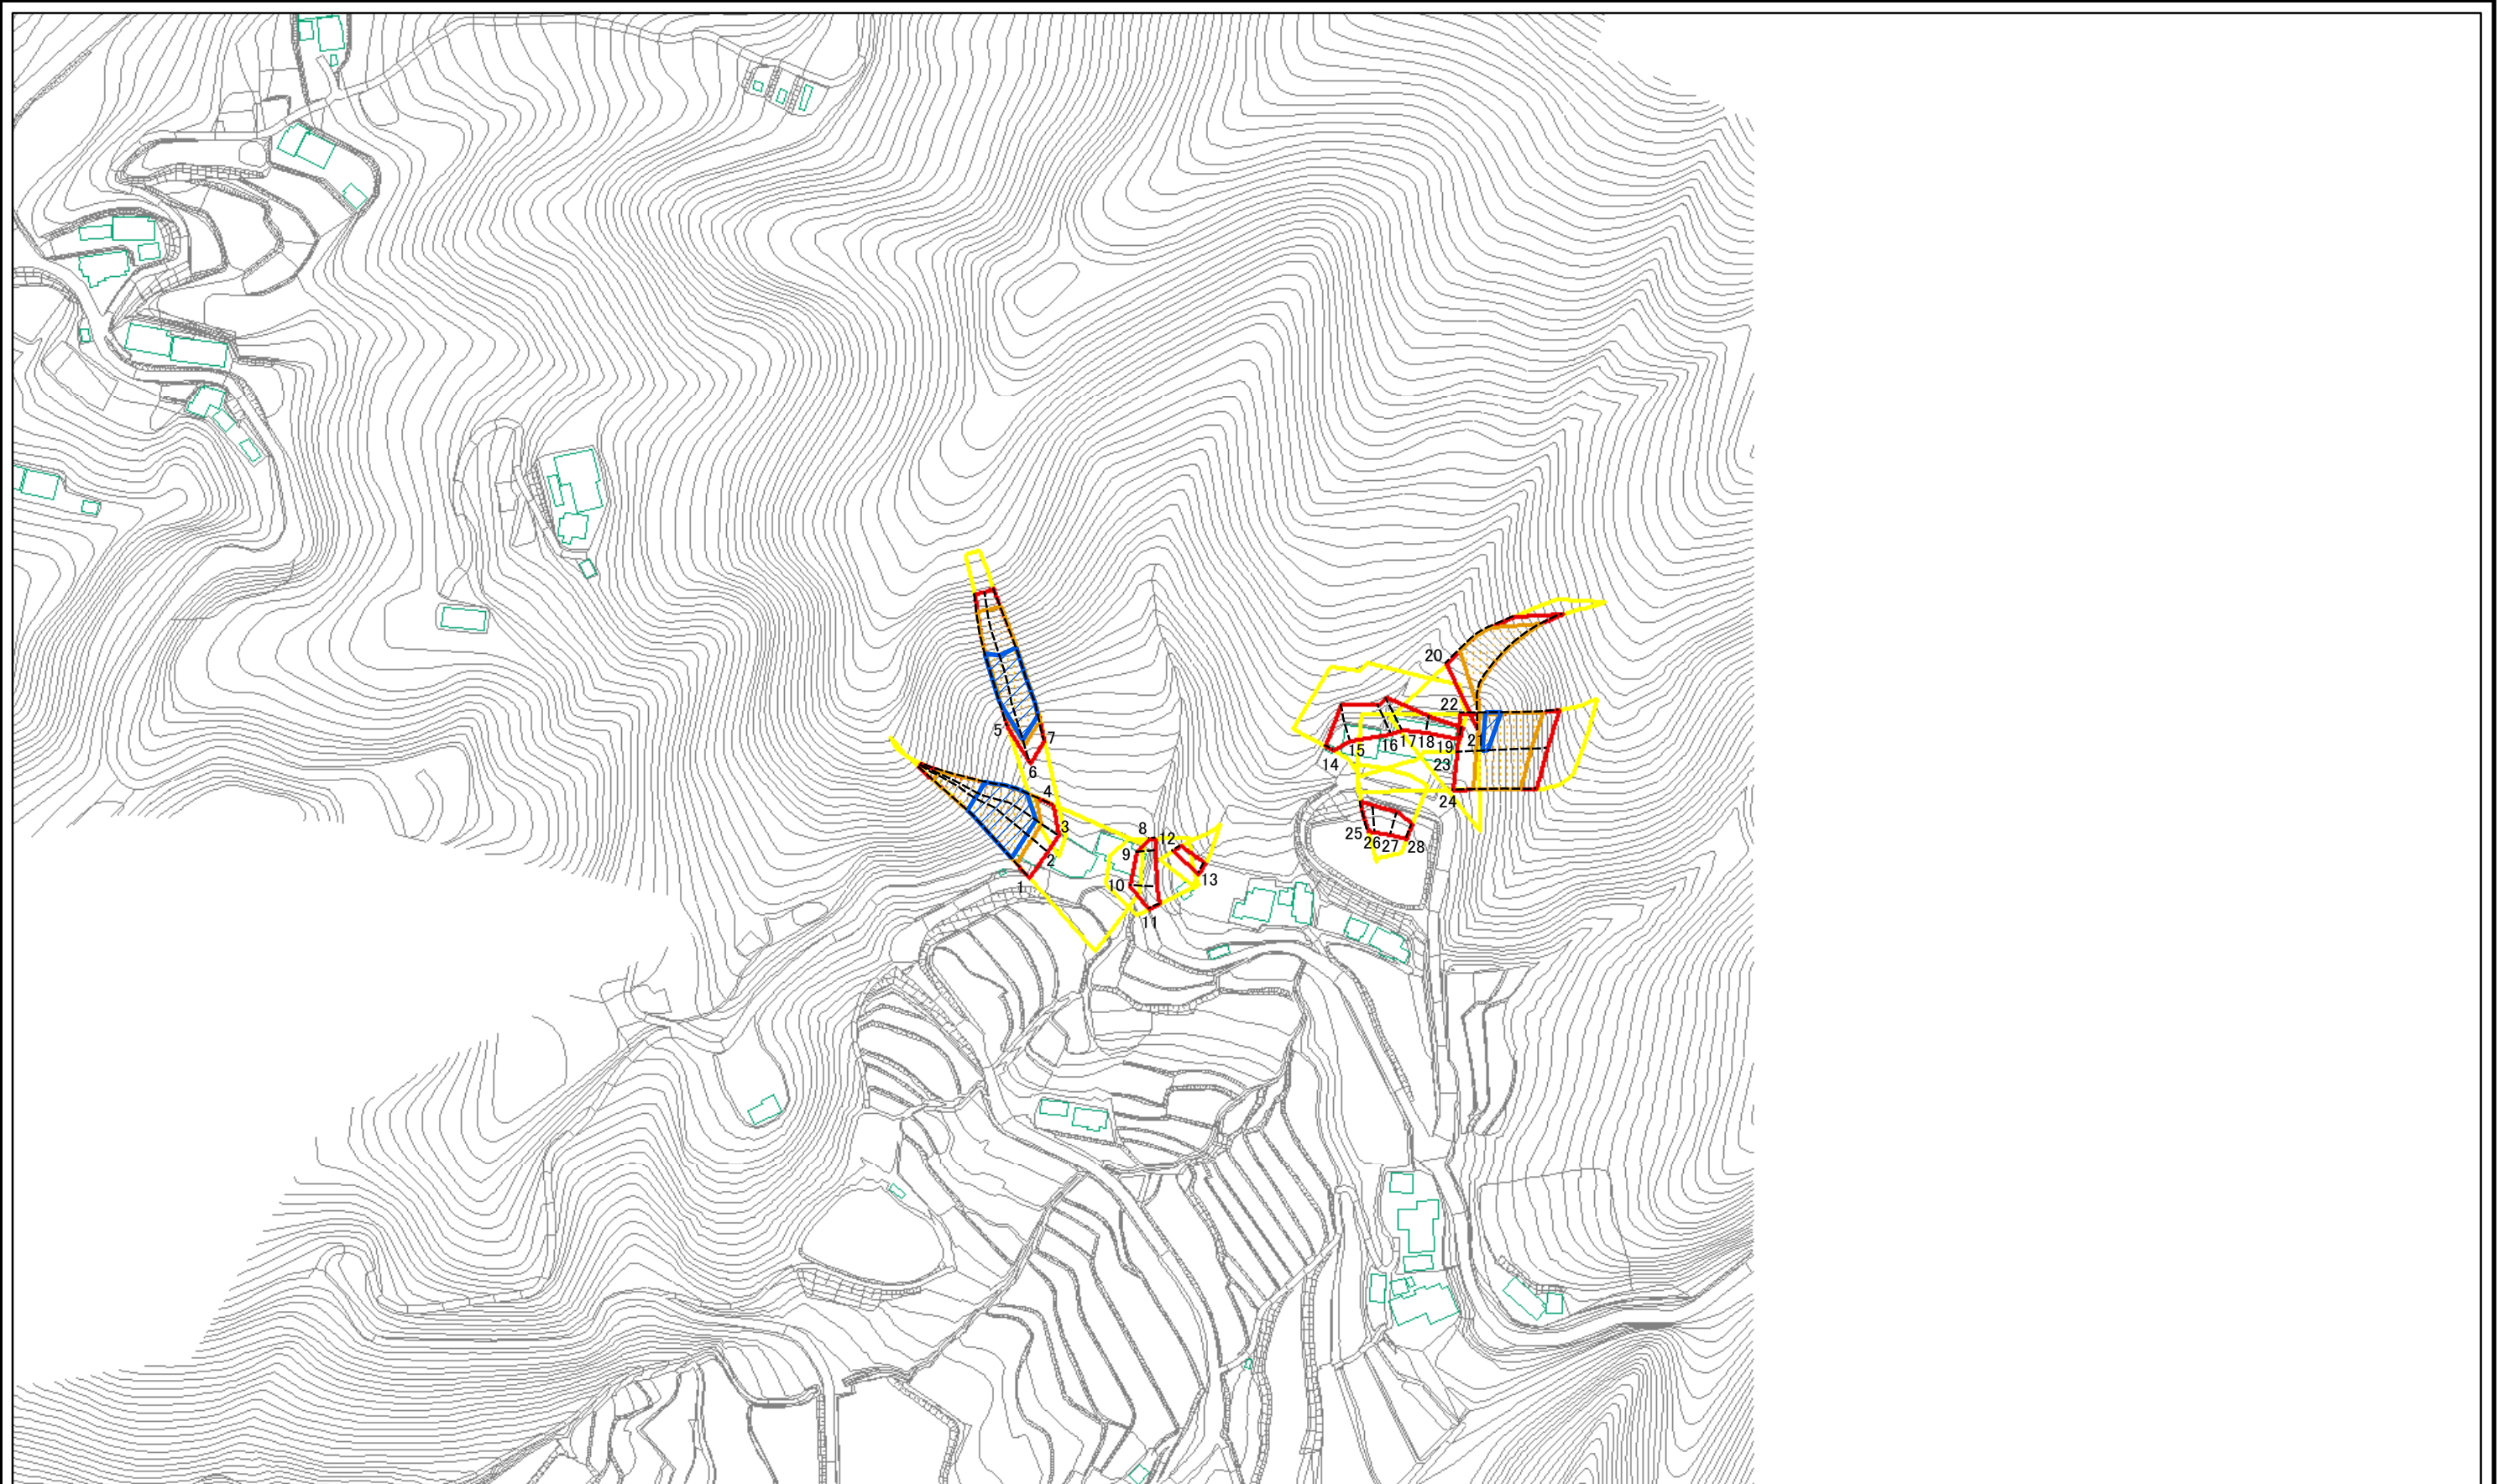
図中の数字は横断測線番号を示す

<b>様式-2(急)</b> 土砂災害警戒区域・土砂災害特別警戒区域 区域図(その1)	土砂災害防止法施行令第二条の基準に該当する区域		N 縮尺 1:2,500	自然現象の種類	急傾斜地の崩壊	箇所番号	464-II-141(1)
	土砂災害防止法施行令第三条の基準に該当する区域			告示番号	愛媛県告示第782号	箇所名	本村B1
	土砂等の(移動)高さが1m以下の場合、土砂等の移動による力が100kN/mを超える区域			告示年月日	令和3年6月4日	所在地	西予市城川町嘉喜尾
	土砂等の堆積の高さが3mを超える区域						
	それ以外の区域
