土砂災害警戒区域の指定の公示に係る図書(その1)

様式-1(急)
土砂災害警戒区域・土砂災害特別警戒区域 位置図

自然現象の種類	急傾斜地の崩壊
箇所番号	362-II-25(1)
箇所名	弥助成
所在地	東温市滑川

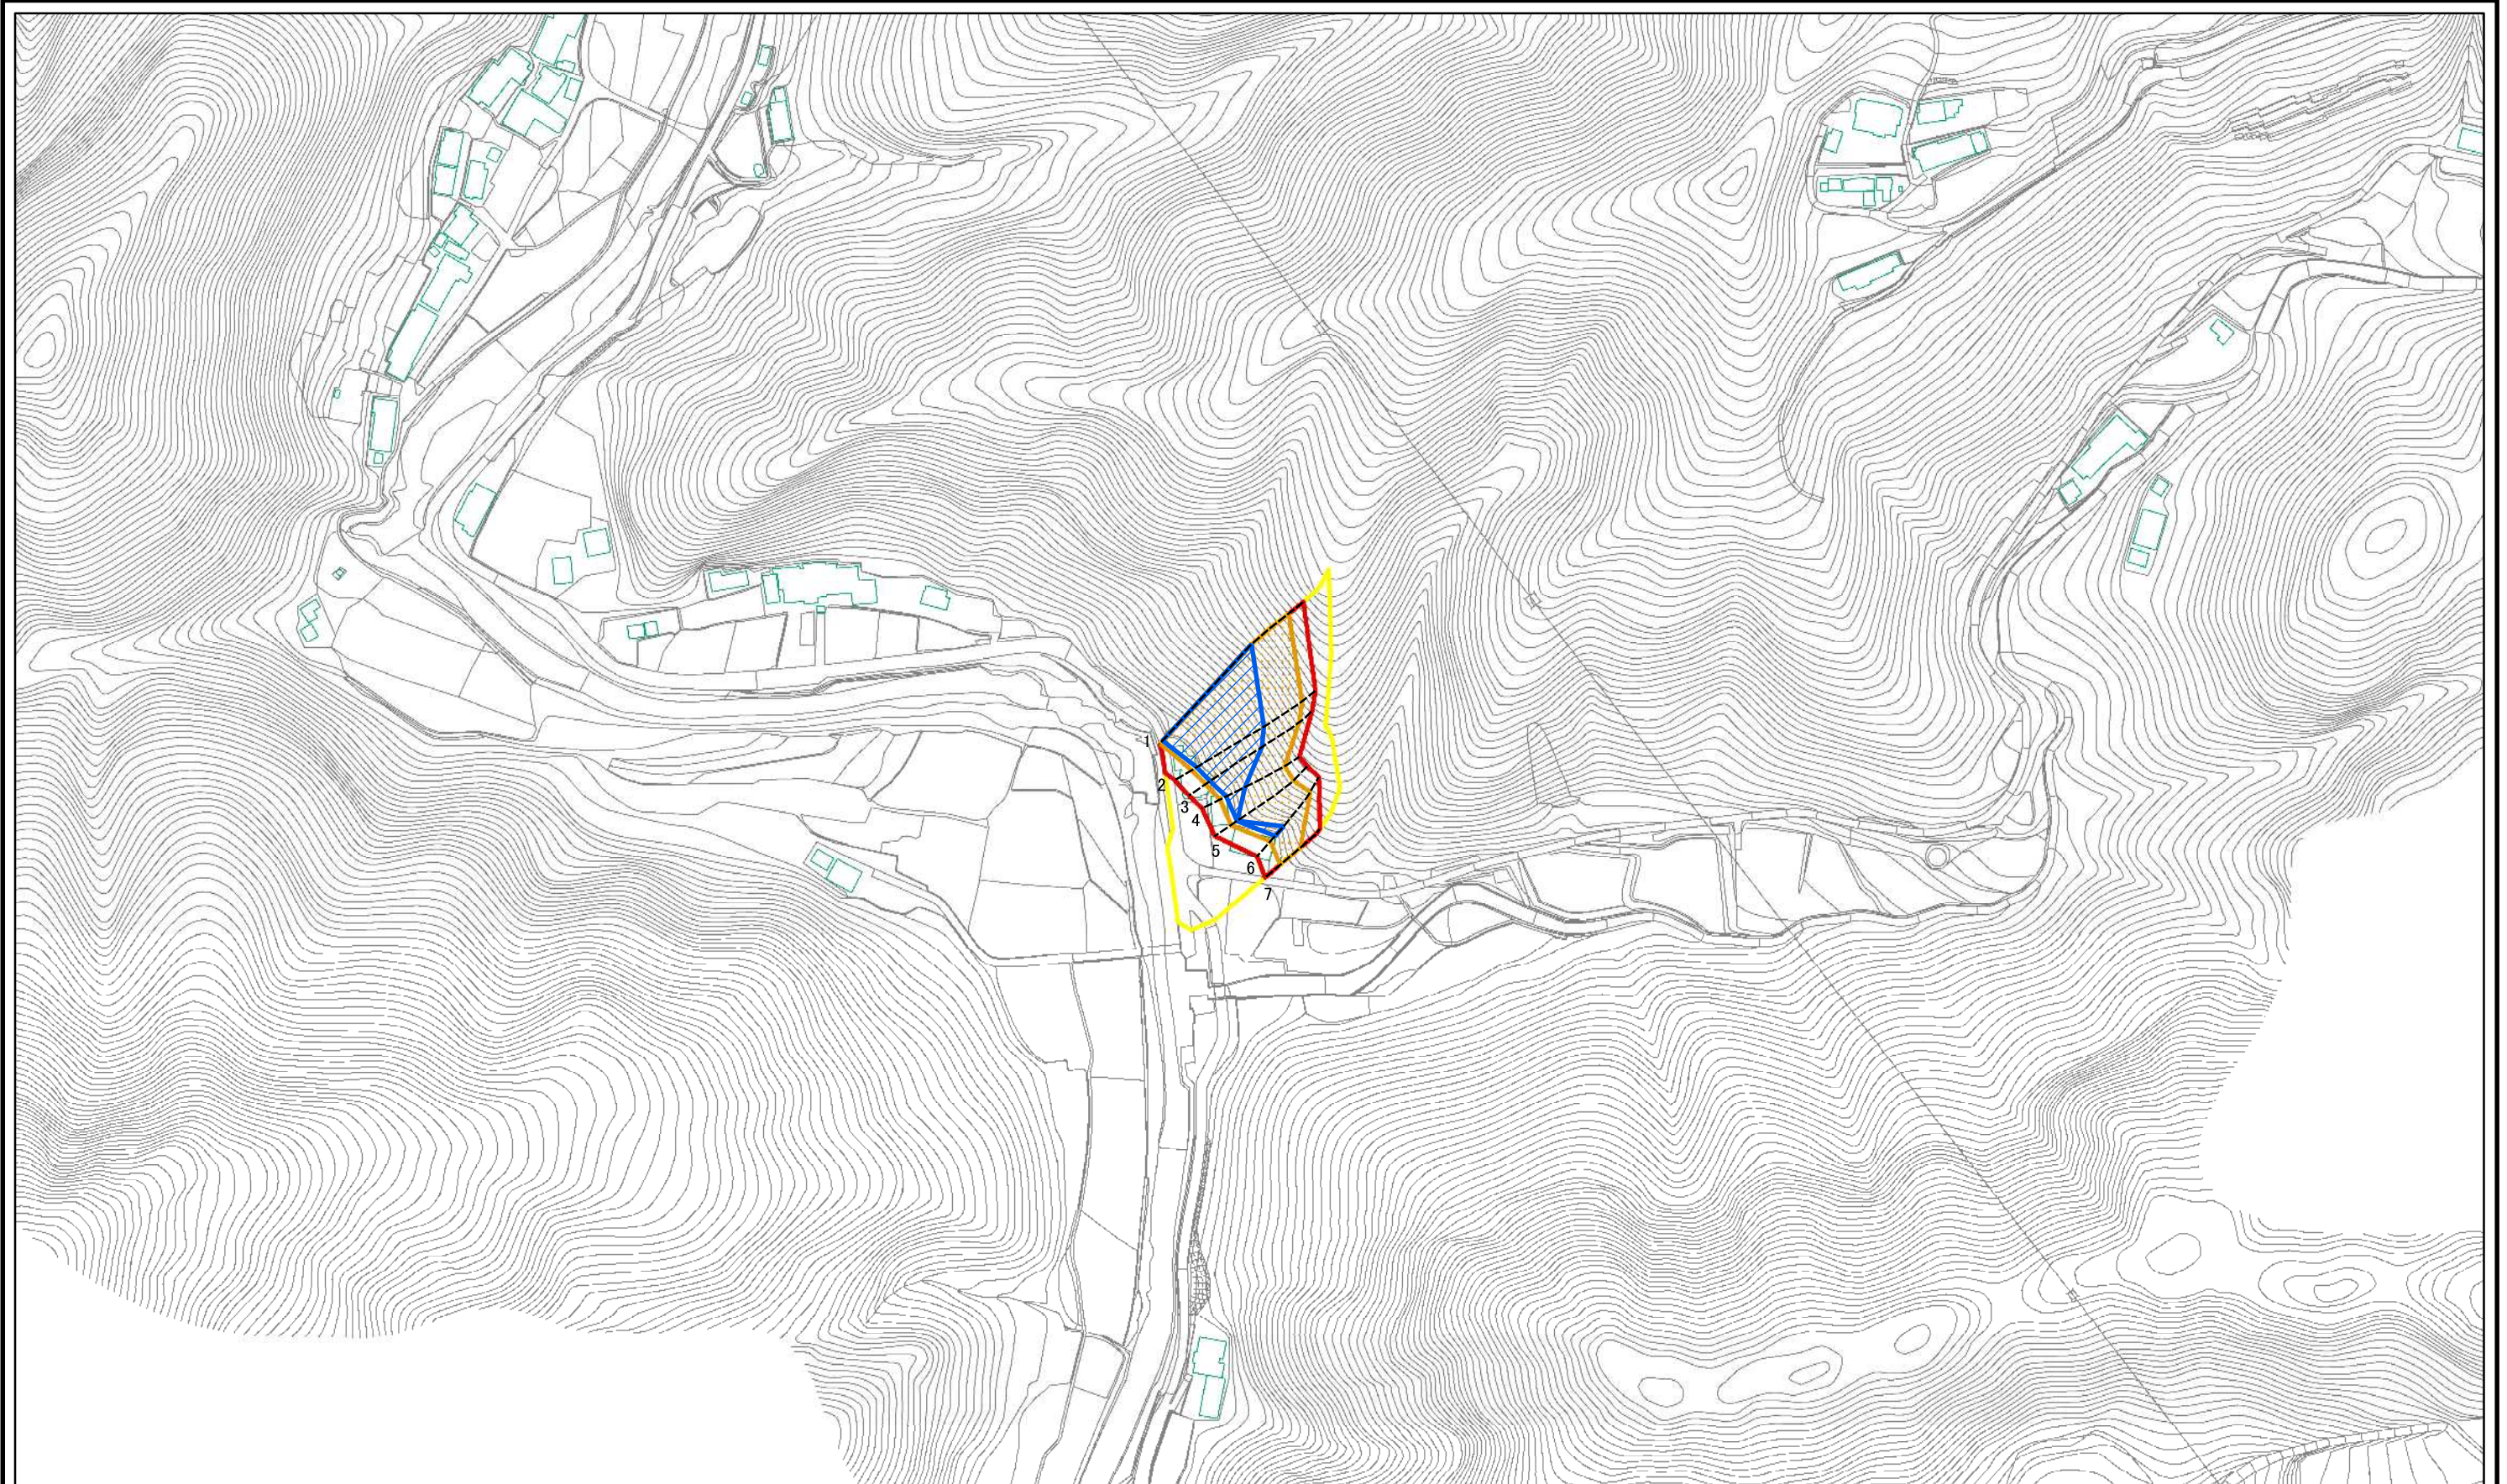
様式-2(急) 土砂災害警戒区域・土砂災害特別警戒区域 区域図(その1)	土砂災害防止法施行令第二条の基準に該当する区域		N 縮尺 1:2,500	自然現象の種類	急傾斜地の崩壊	箇所番号	362-II-25(1)
	土砂災害防止法施行令第三条の基準に該当する区域			告示番号	愛媛県告示第387号	箇所名	弥助成
	それ以外の区域			告示年月日	令和3年3月26日	所在地	東温市滑川

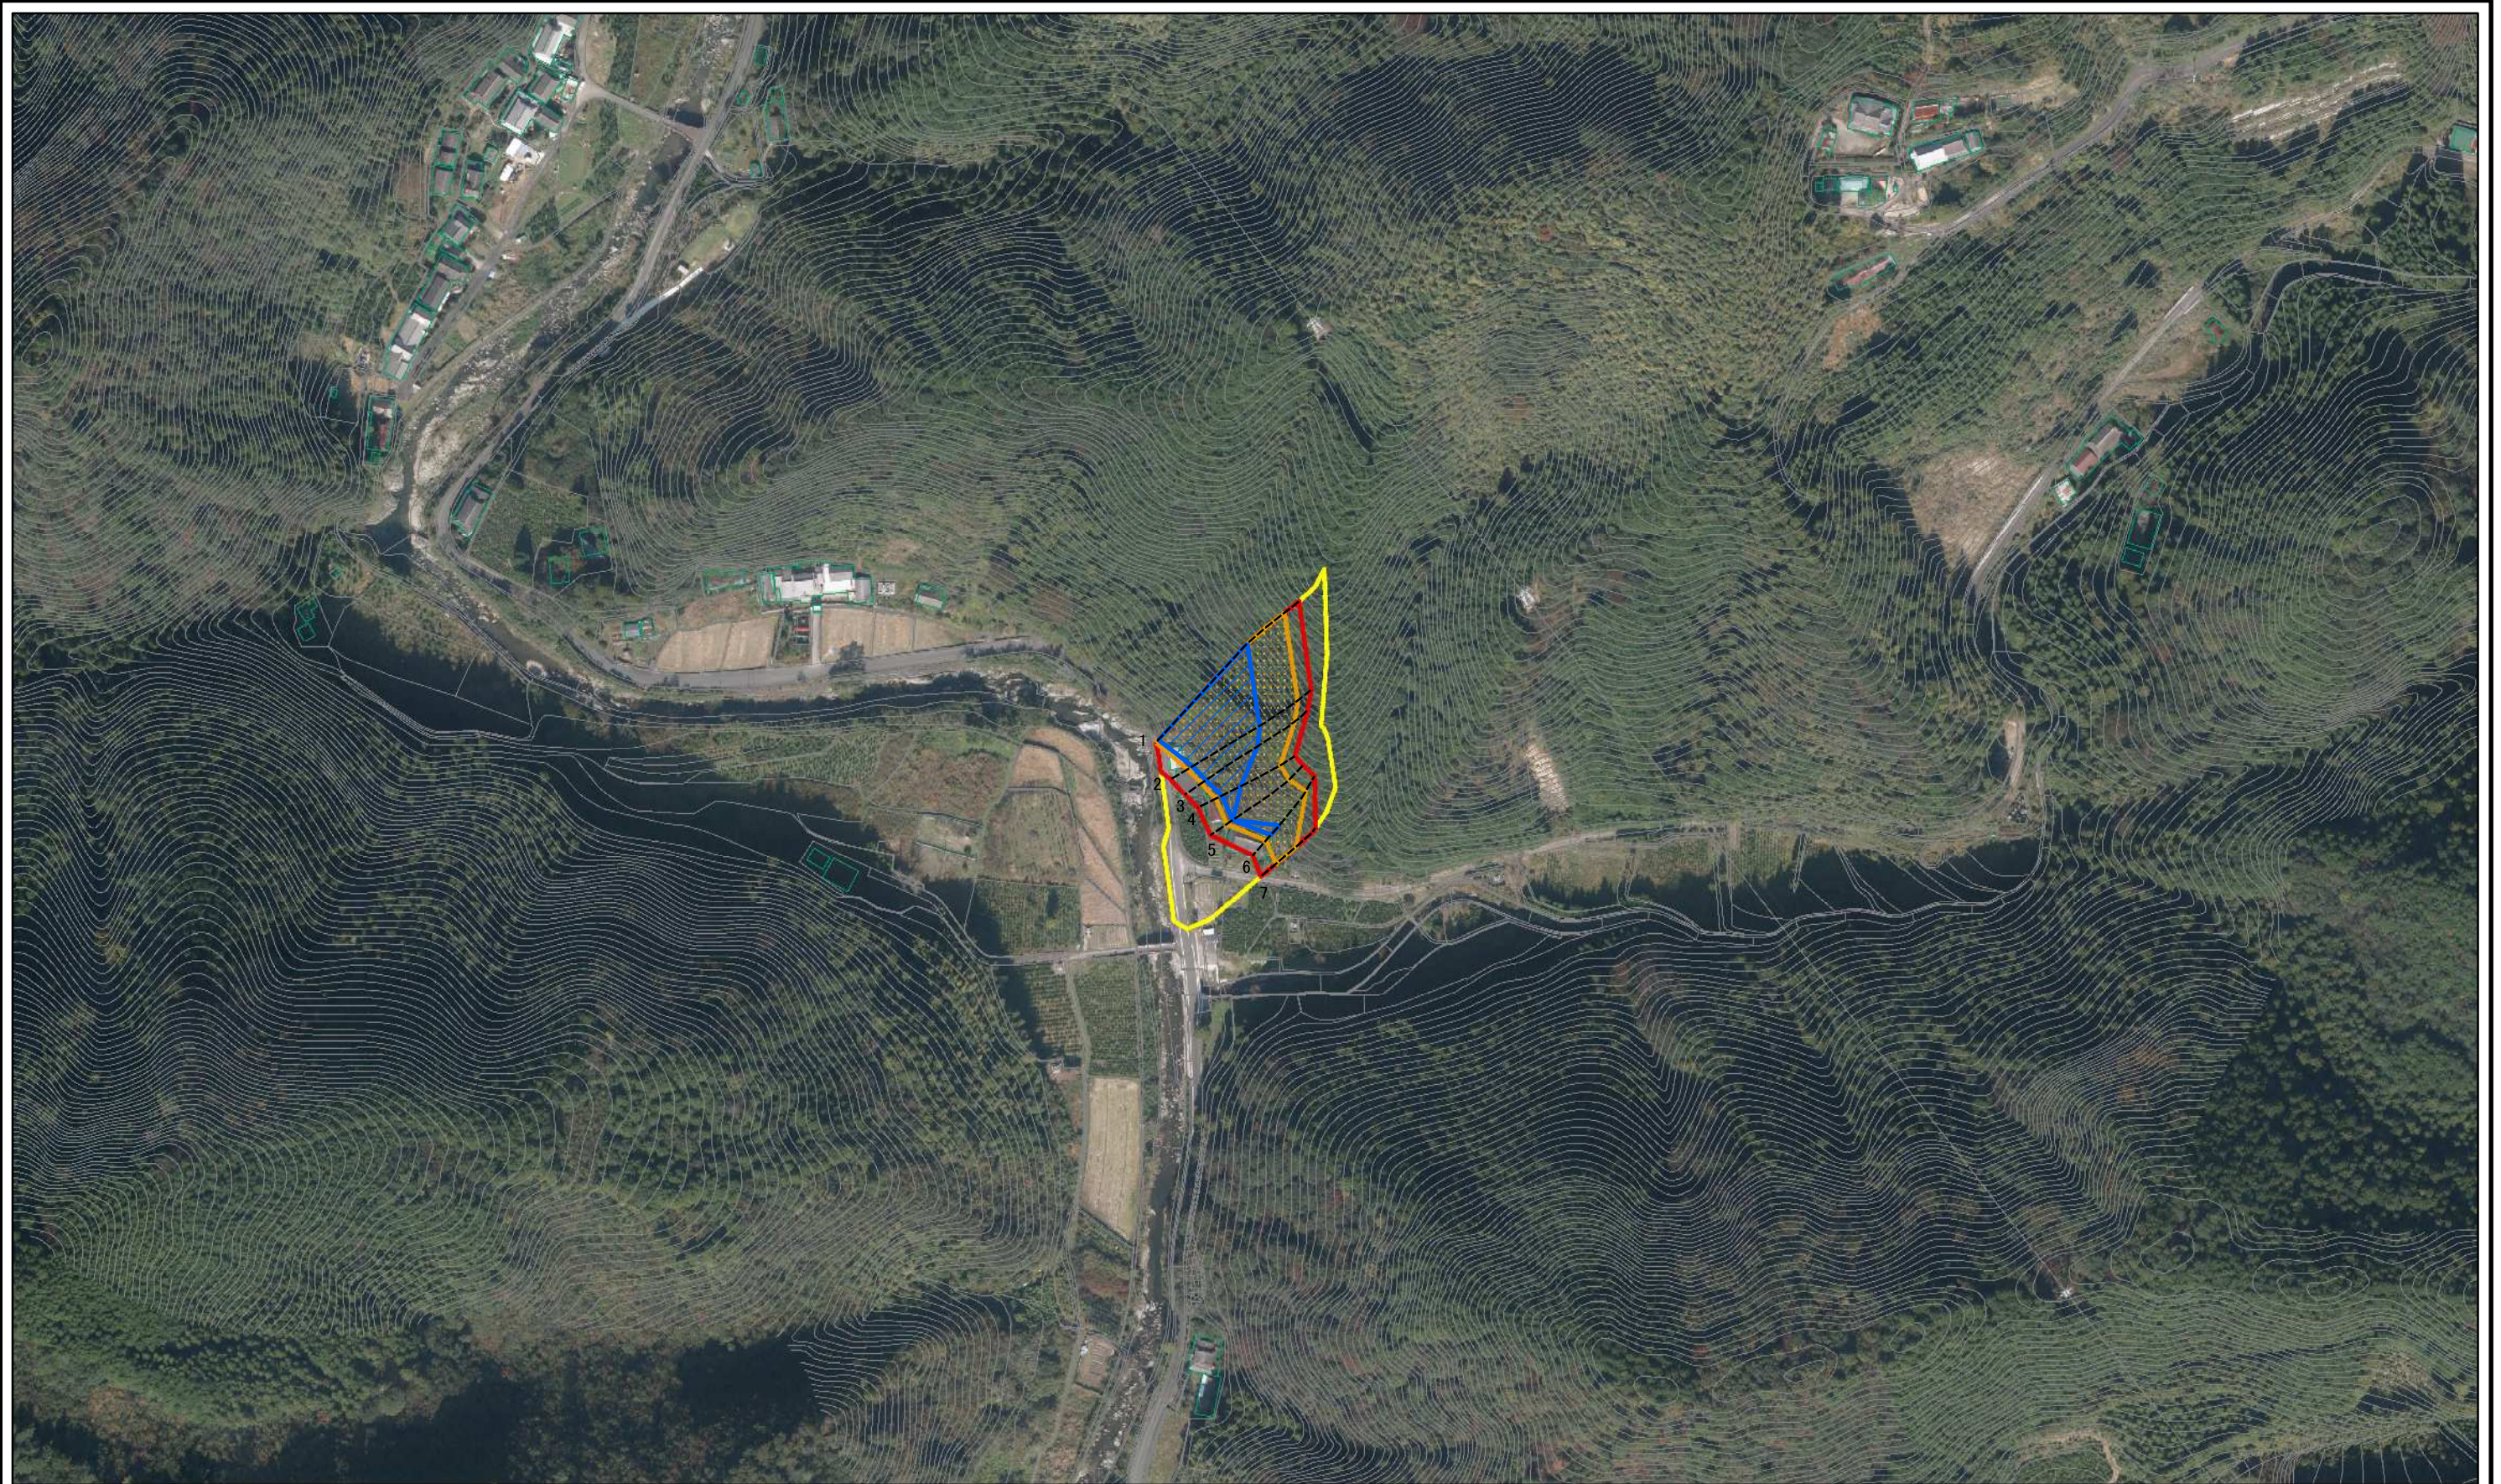
様式-2(急) 土砂災害警戒区域・土砂災害特別警戒区域 区域図(その1)	土砂災害防止法施行令第二条の基準に該当する区域		N 縮尺 1:2,500	自然現象の種類	急傾斜地の崩壊	箇所番号	362-II-25(1)
	土砂災害防止法施行令第三条の基準に該当する区域			告示番号	愛媛県告示第387号	箇所名	弥助成
	それ以外の区域			告示年月日	令和3年3月26日	所在地	東温市滑川

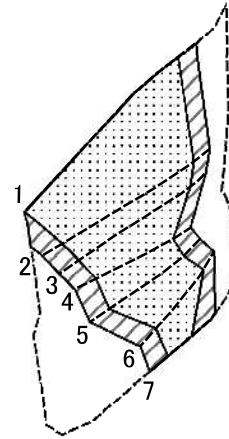
様式-2-1(急)
土砂災害特別警戒区域の区域区分図
(急傾斜地の崩壊に伴う土石等の移動により
建築物の地上部に作用すると想定される力)

土砂災害防止法施行令第二条の基準に該当する区域	
土砂災害防止法施行令第三条の基準に該当する区域	
それ以外の区域

横断測線の区間	土石等の移動により建築物の地上部に作用すると想定される力				土石等の堆積により建築物の地上部に作用すると想定される力				横断測線の区間	土石等の移動により建築物の地上部に作用すると想定される力				土石等の堆積により建築物の地上部に作用すると想定される力			
	土石等の(移動)高さが1m以下の場合、土石等の移動による力が100kN/m ² を超える区域		それ以外の区域		土石等の堆積の高さが3mを超える区域		それ以外の区域			土石等の(移動)高さが1m以下の場合、土石等の移動による力が100kN/m ² を超える区域		それ以外の区域		土石等の堆積の高さが3mを超える区域		それ以外の区域	
	力の大きさのうち最大のもの(kN/m ²)	土石等の高さ(m)	力の大きさのうち最大のもの(kN/m ²)	土石等の高さ(m)	力の大きさのうち最大のもの(kN/m ²)	土石等の高さ(m)	力の大きさのうち最大のもの(kN/m ²)	土石等の高さ(m)		力の大きさのうち最大のもの(kN/m ²)	土石等の高さ(m)	力の大きさのうち最大のもの(kN/m ²)	土石等の高さ(m)	力の大きさのうち最大のもの(kN/m ²)	土石等の高さ(m)	力の大きさのうち最大のもの(kN/m ²)	土石等の高さ(m)
1 ~ 2	162.59	1.00	100.00	1.00	21.53	4.02	16.05	3.00	~								
2 ~ 3	162.59	1.00	100.00	1.00	20.16	3.77	16.05	3.00	~								
3 ~ 4	162.21	1.00	100.00	1.00	20.16	3.77	16.05	3.00	~								
4 ~ 5	154.95	1.00	100.00	1.00	17.36	3.24	16.05	3.00	~								
5 ~ 6	152.66	1.00	100.00	1.00	16.89	3.16	16.05	3.00	~								
6 ~ 7	152.66	1.00	100.00	1.00	-	-	16.05	3.00	~

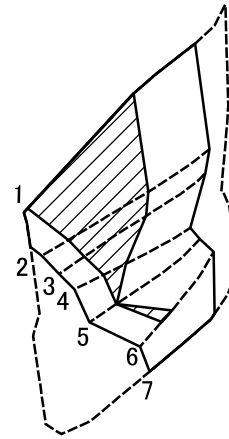
様式-2-2(急)
土砂災害特別警戒区域の区域区分図
(急傾斜地の崩壊に伴う土石等の堆積により
建築物の地上部に作用すると想定される力)

土砂災害防止法施行令第二条の基準に該当する区域	
土砂災害防止法施行令第三条の基準に該当する区域	
それ以外の区域
