土砂災害警戒区域等の指定の公示に係る図書(その1)

自然現象の種類	急傾斜地の崩壊
箇所番号	385-I-900(1)
箇所名	打木
所在地	喜多郡内子町本川

様式-2(急) 土砂災害警戒区域・土砂災害特別警戒区域 区域図(その1)	土砂災害防止法施行令第二条の基準に該当する区域		N 縮尺 1:2,500	自然現象の種類	急傾斜地の崩壊	箇所番号	385-I-900(1)
	土砂災害防止法施行令第三条の基準に該当する区域			告示番号	愛媛県告示第130号	箇所名	打木
	土砂等の(移動)高さが1m以下の場合、土砂等の移動による力が100kN/mを超える区域			告示年月日	平成30年2月9日	所在地	喜多郡内子町本川
	土砂等の堆積の高さが3mを超える区域						
	それ以外の区域

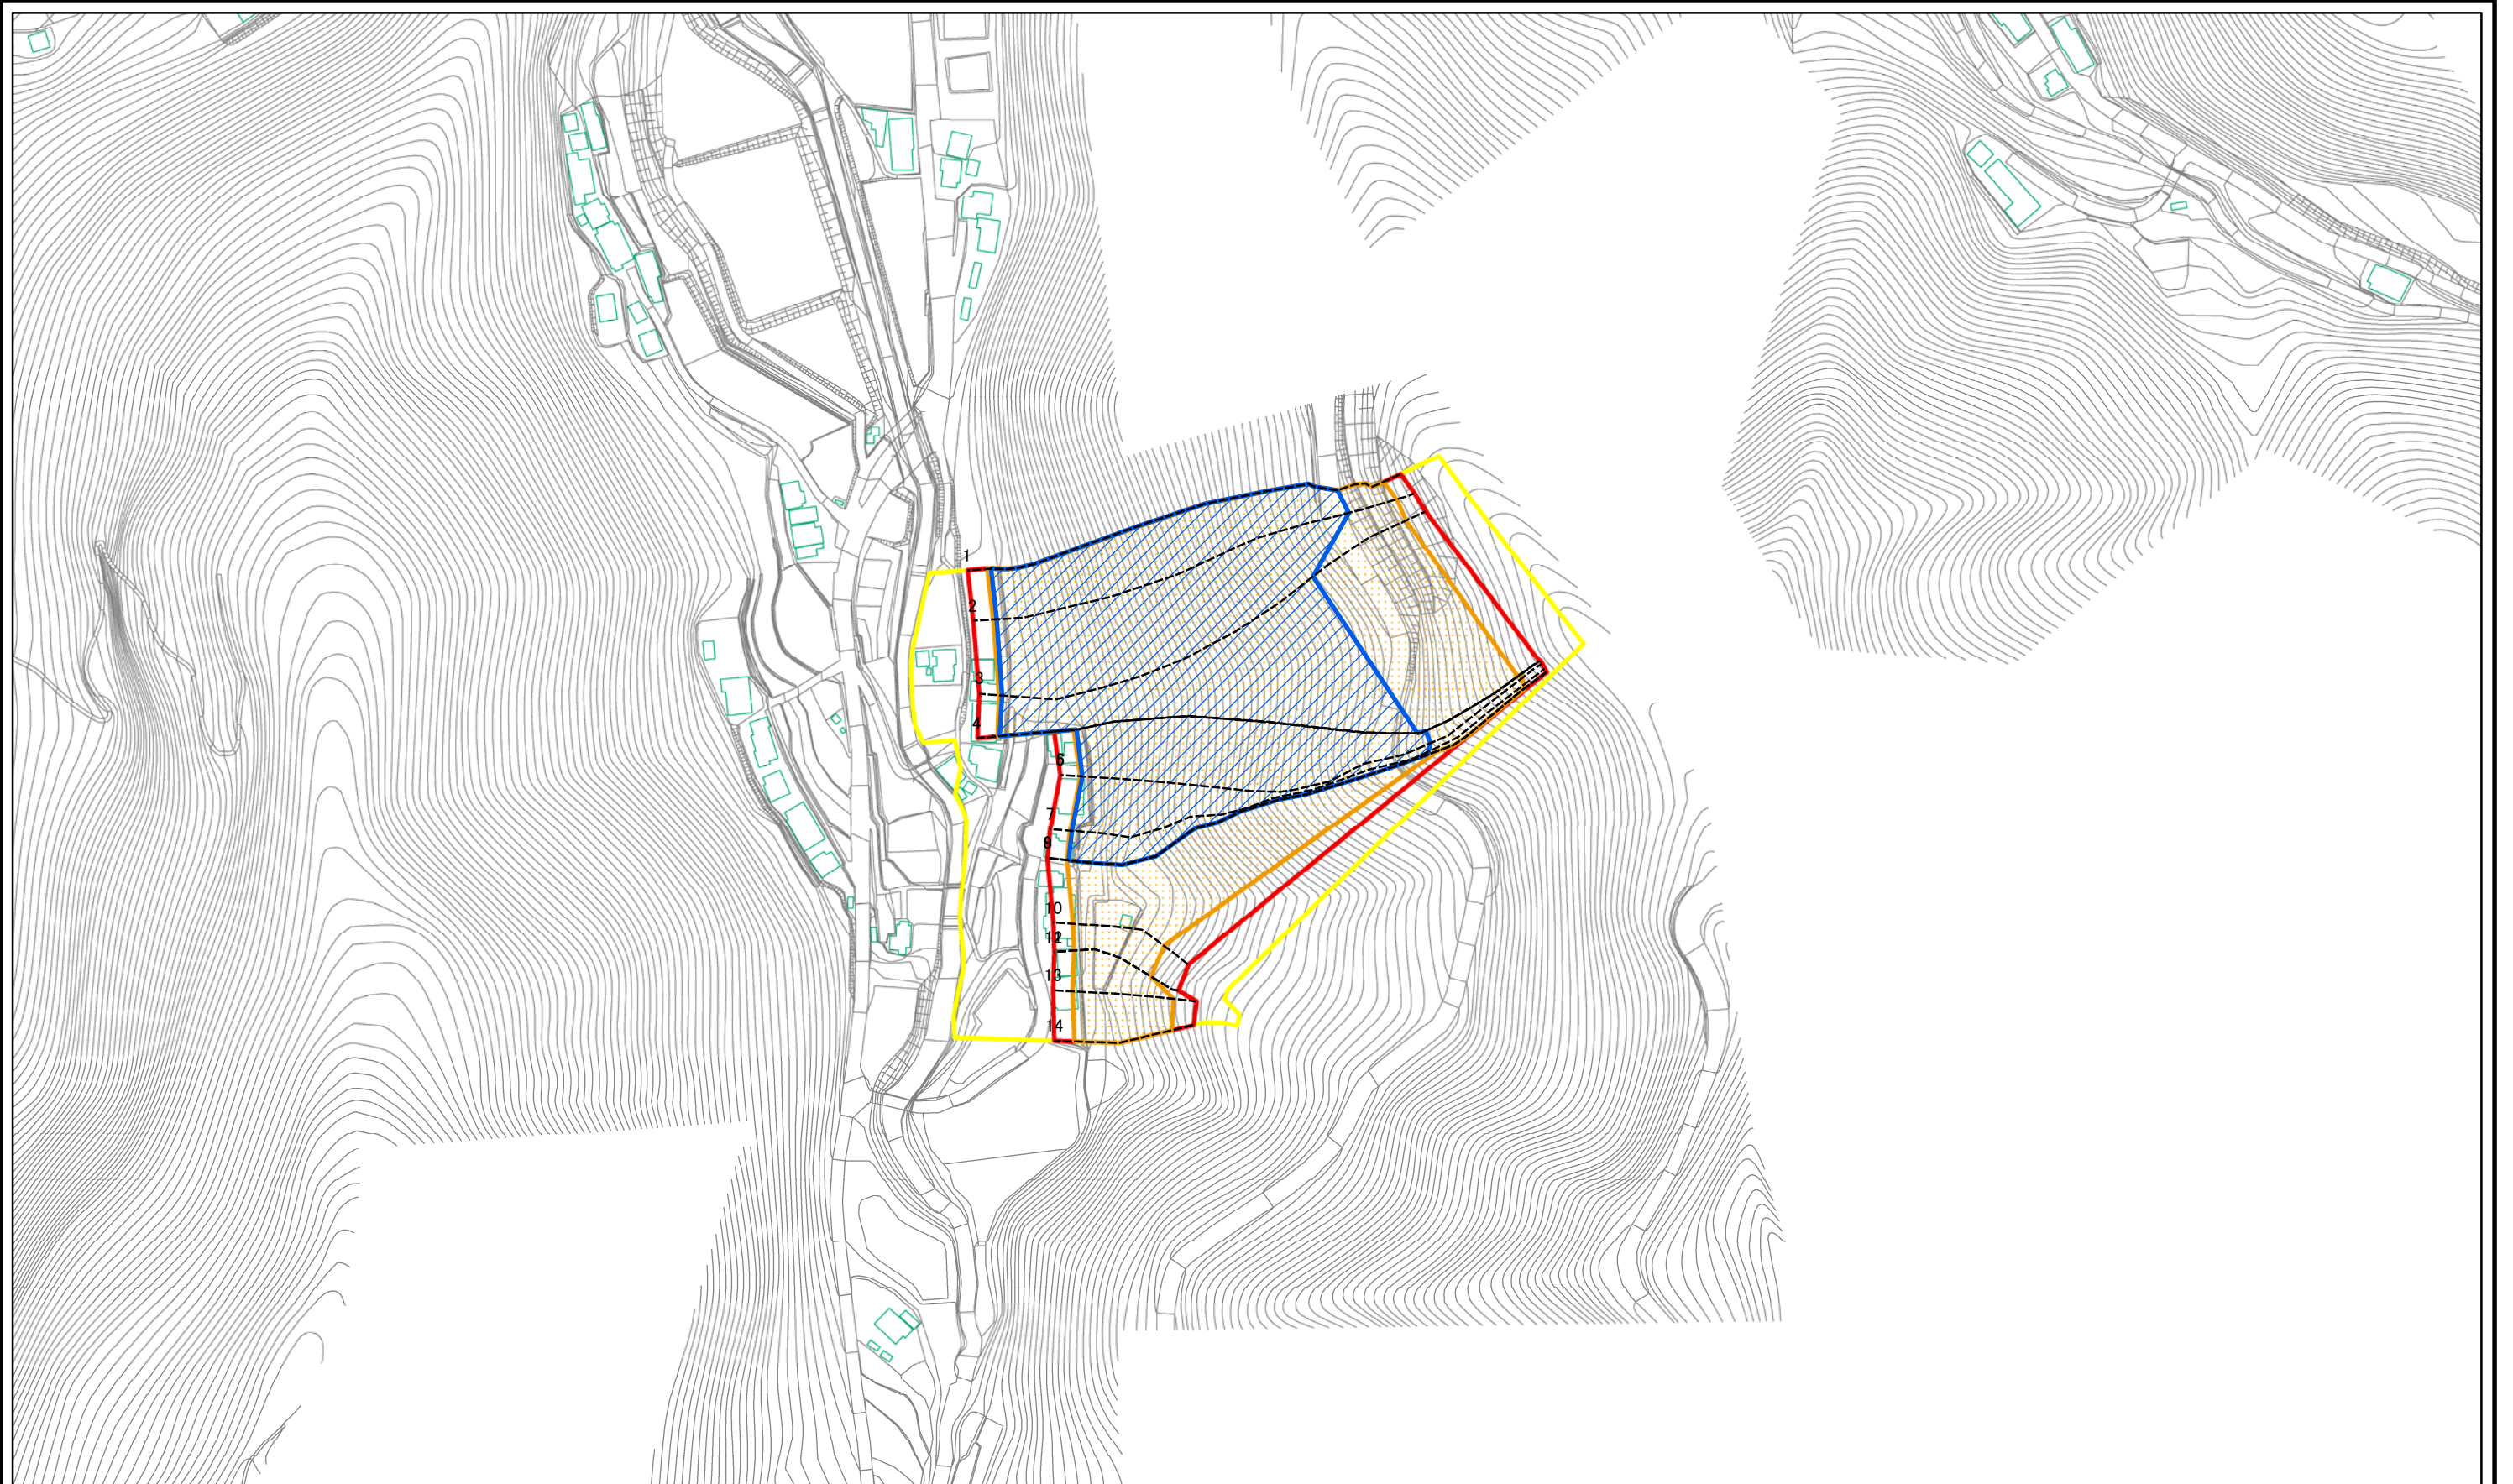
図中の数字は横断測線番号を示す

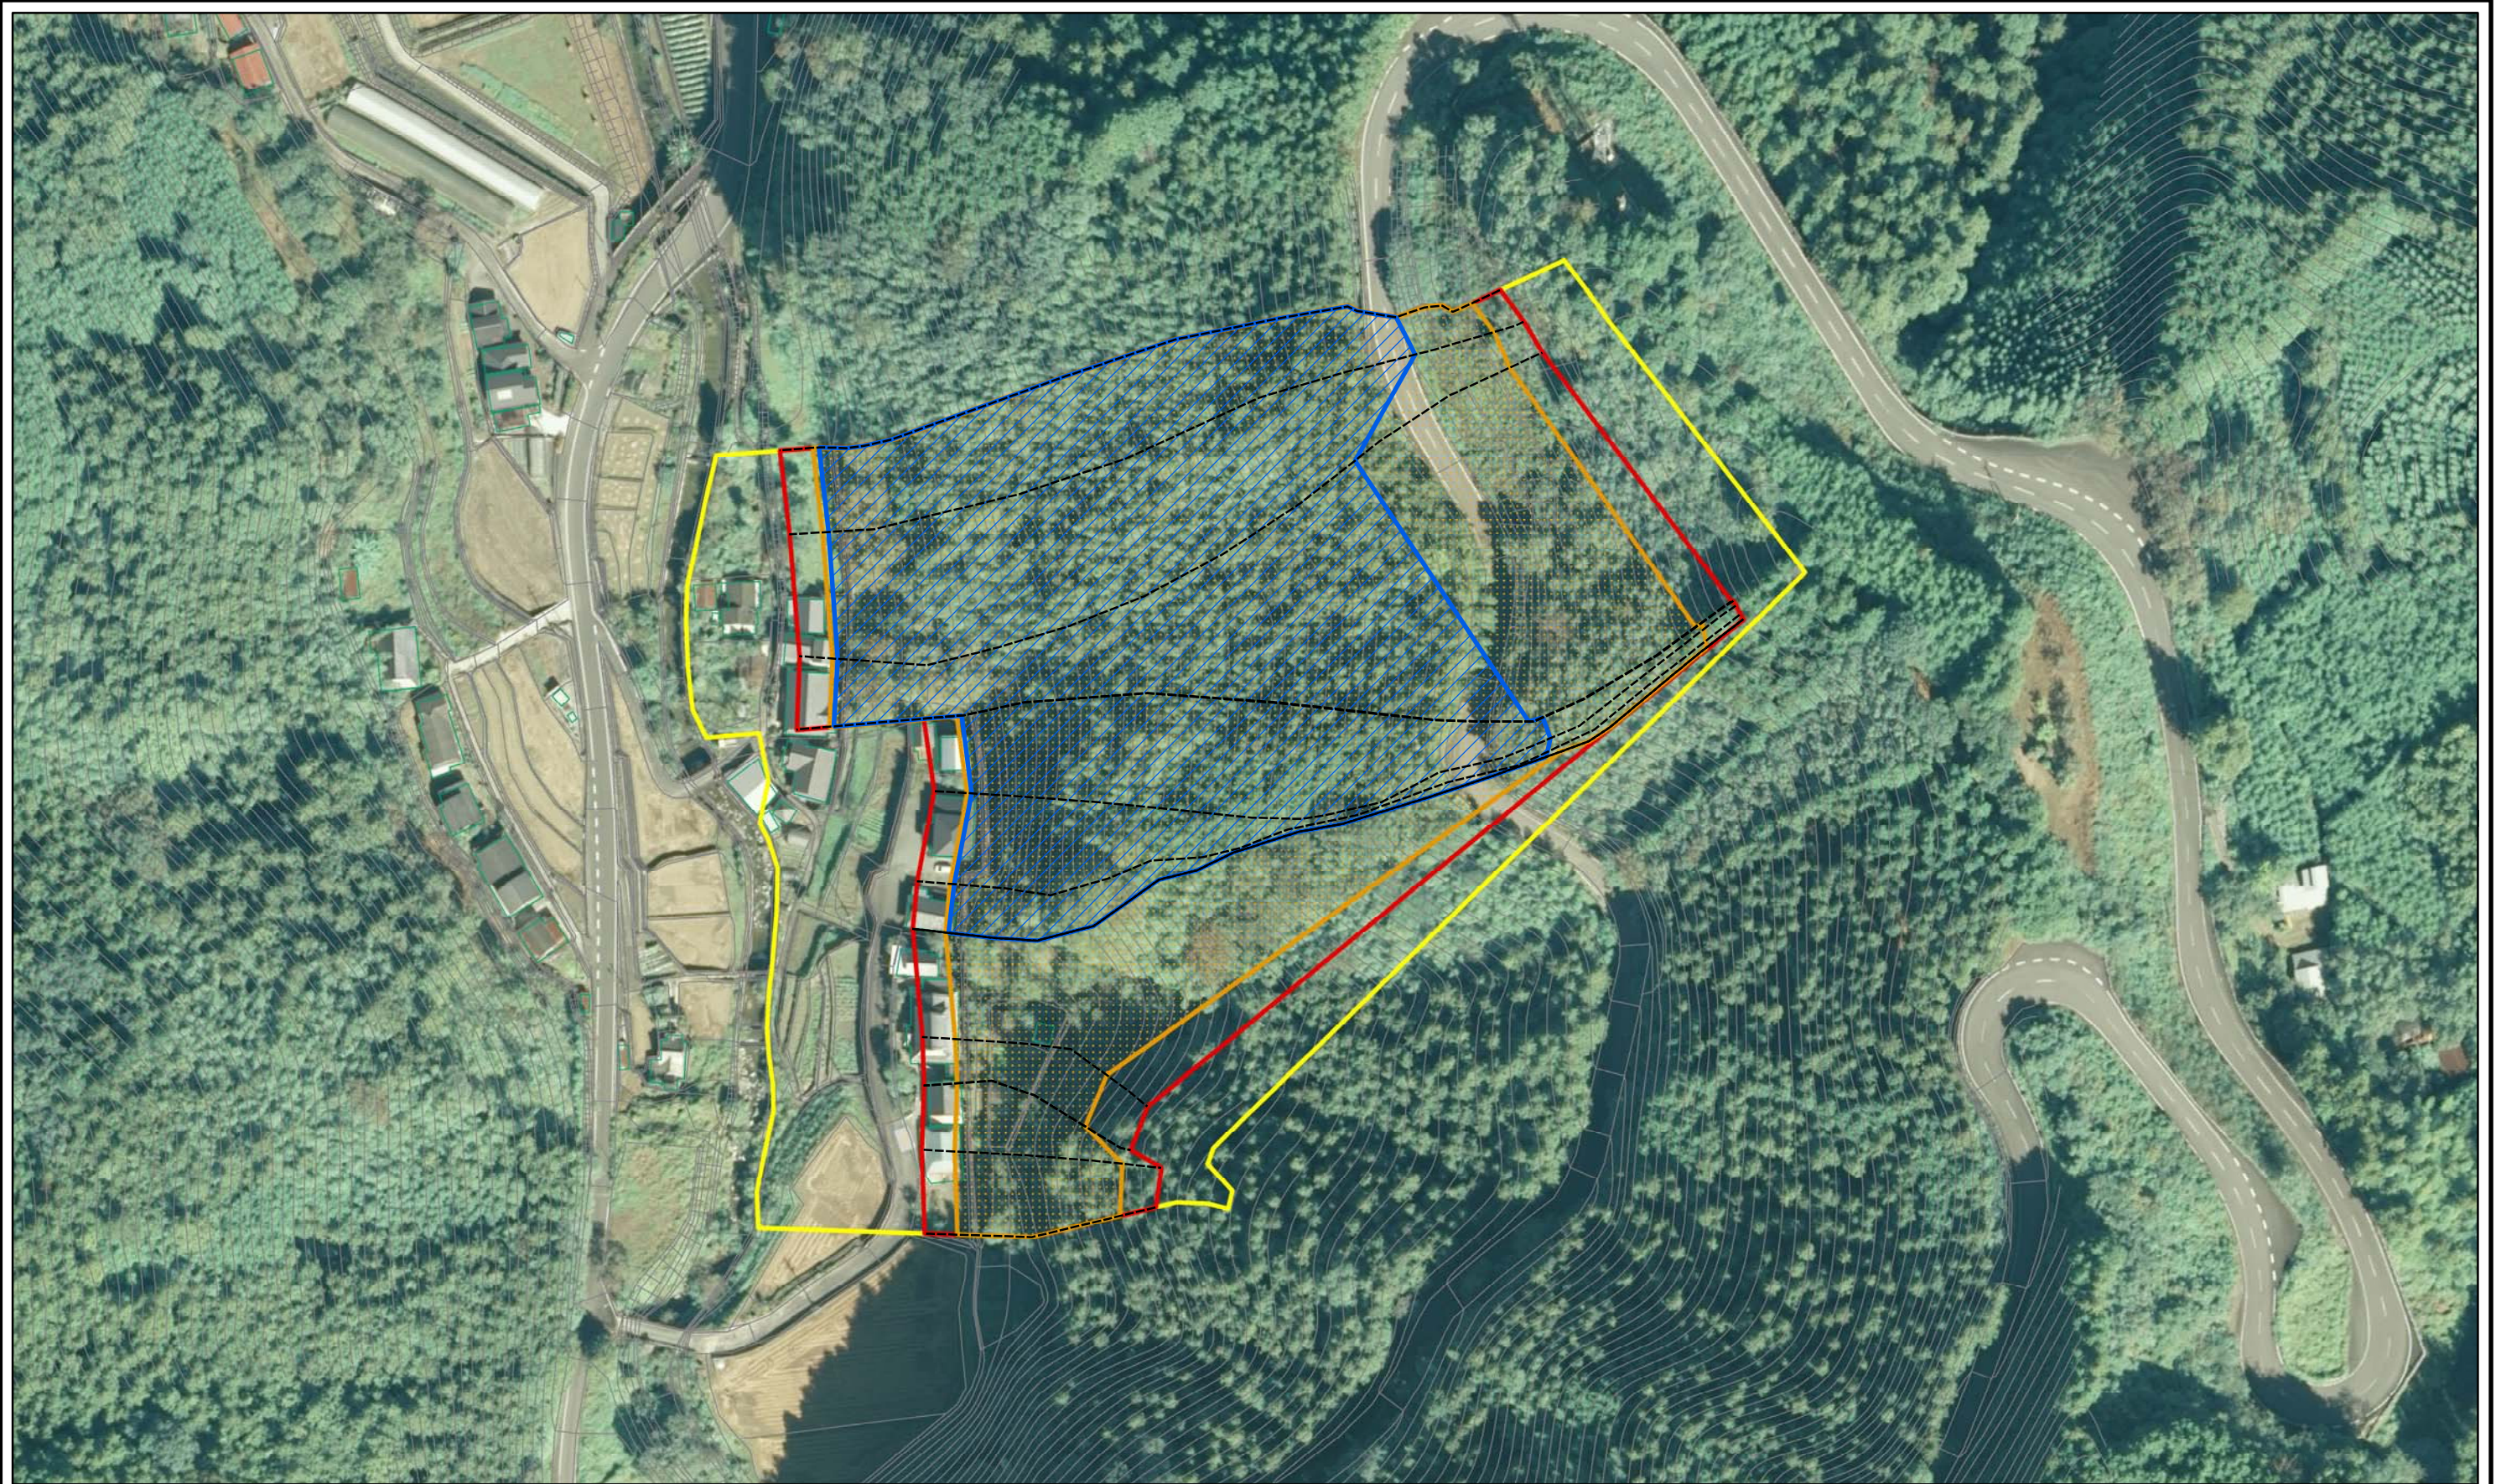
様式-2-1(急)
土砂災害警戒区域・土砂災害特別警戒区域
区域図(その2)

土砂災害防止法施行令第二条の基準に該当する区域

告示番号	愛媛県告示第130号	箇所名	打木
土砂等の(移動)高さが1m以下の場合、土砂等の移動による力が100kN/mを超える区域

告示年月日	平成30年2月9日	所在地	喜多郡内子町本川
土砂等の堆積の高さが3mを超える区域

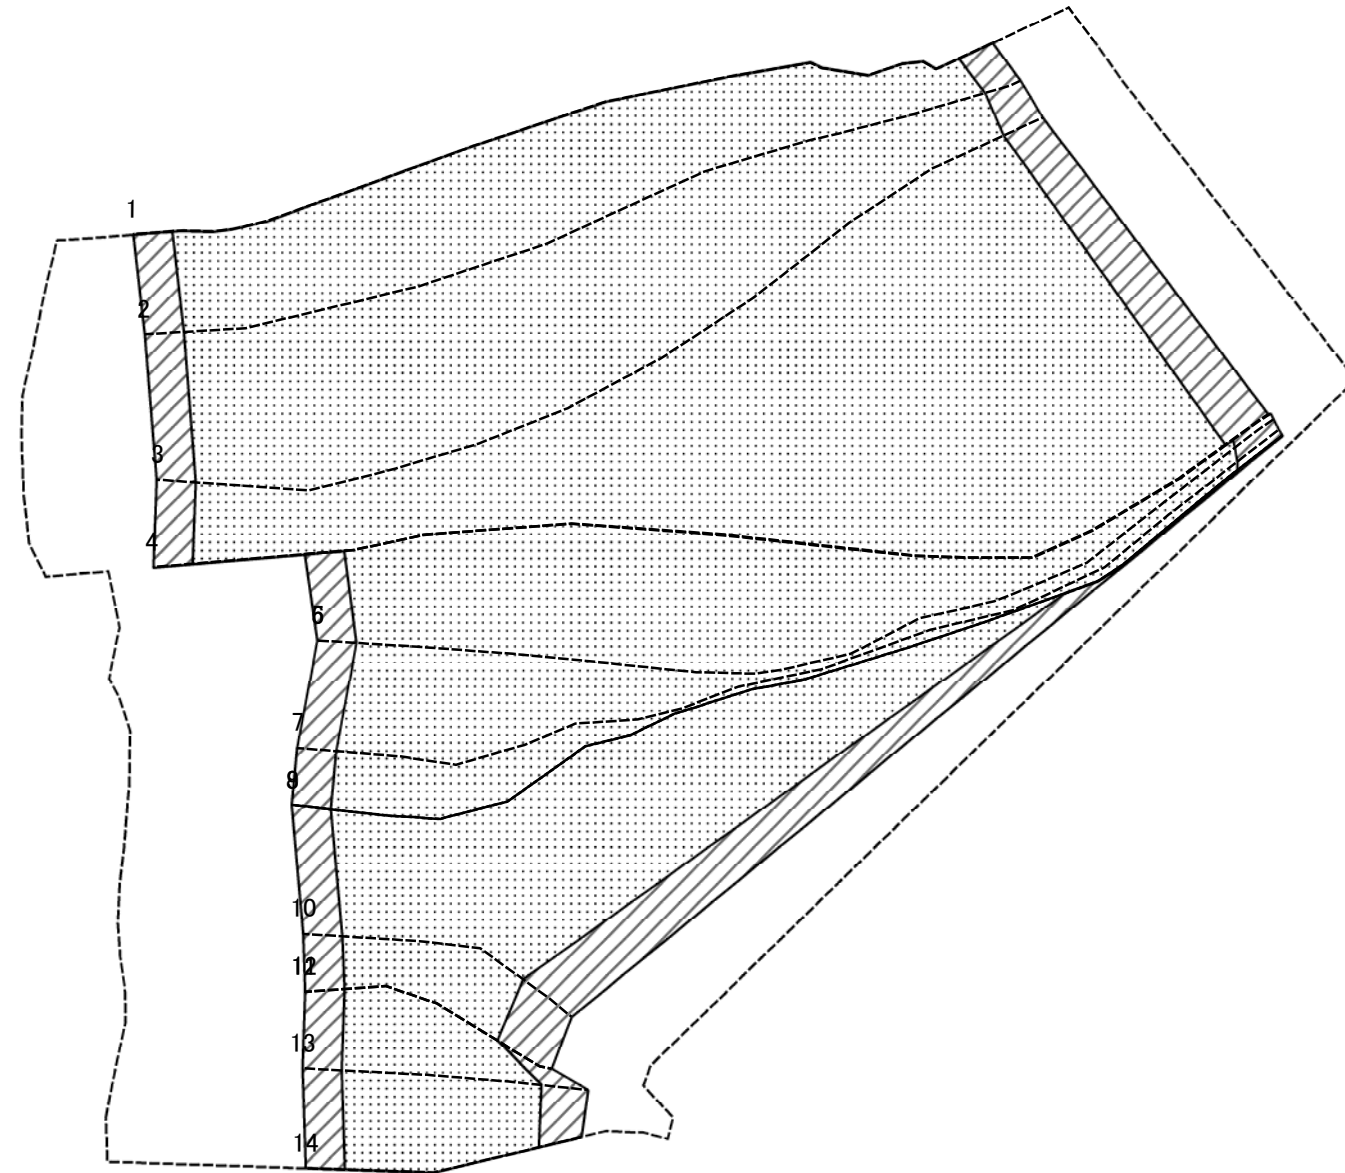
様式-2-2(急)
土砂災害特別警戒区域の区域区分図
(急傾斜地の崩壊に伴う土石等の移動により
建築物の地上部に作用すると想定される力)

図中の数字は横断測線番号を示す

土砂災害防止法施行令第二条の基準に該当する区域	
土砂災害防止法施行令第三条の基準に該当する区域	
それ以外の区域

横断測線の区間	土石等の移動により建築物の地上部に作用すると想定される力				土石等の堆積により建築物の地上部に作用すると想定される力				横断測線の区間	土石等の移動により建築物の地上部に作用すると想定される力				土石等の堆積により建築物の地上部に作用すると想定される力			
	土石等の(移動)高さが1m以下の場合、土石等の移動による力が100kN/m ² を超える区域		それ以外の区域		土石等の堆積の高さが3mを超える区域		それ以外の区域			土石等の(移動)高さが1m以下の場合、土石等の移動による力が100kN/m ² を超える区域		それ以外の区域		土石等の堆積の高さが3mを超える区域		それ以外の区域	
	力の大きさのうち最大のもの(kN/m ²)	土石等の高さ(m)	力の大きさのうち最大のもの(kN/m ²)	土石等の高さ(m)	力の大きさのうち最大のもの(kN/m ²)	土石等の高さ(m)	力の大きさのうち最大のもの(kN/m ²)	土石等の高さ(m)		力の大きさのうち最大のもの(kN/m ²)	土石等の高さ(m)	力の大きさのうち最大のもの(kN/m ²)	土石等の高さ(m)	力の大きさのうち最大のもの(kN/m ²)	土石等の高さ(m)	力の大きさのうち最大のもの(kN/m ²)	土石等の高さ(m)
1 ~ 2	160.88	1.00	100.00	1.00	21.41	4.00	16.05	3.00	~								
2 ~ 3	160.06	1.00	100.00	1.00	21.30	3.98	16.05	3.00	~								
3 ~ 4	152.46	1.00	100.00	1.00	20.52	3.83	16.05	3.00	~								
4 ~ 5	149.20	1.00	100.00	1.00	20.24	3.78	16.05	3.00	~								
5 ~ 6	149.20	1.00	100.00	1.00	20.24	3.78	16.05	3.00	~								
6 ~ 7	146.85	1.00	100.00	1.00	20.06	3.75	16.05	3.00	~

7 ~ 8	142.21	1.00	100.00	1.00	19.72	3.69	16.05	3.00	~								
8 ~ 9	139.06	1.00	100.00	1.00	19.51	3.65	16.05	3.00	~								
9 ~ 10	139.06	1.00	100.00	1.00	-	-	16.05	3.00	~								
10 ~ 11	132.31	1.00	100.00	1.00	-	-	15.09	2.82	~								
11 ~ 12	130.89	1.00	100.00	1.00	-	-	15.08	2.82	~								
12 ~ 13	143.69	1.00	100.00	1.00	-	-	15.73	2.94	~								
13 ~ 14	146.68	1.00	100.00	1.00	-	-	15.95	2.98	~								
~									~								
~									~								
~									~								
~									~								
~									~								
~									~								
~									~								
~									~								
~									~								
~									~								
~									~								
~									~								
~									~								
~									~								
~									~								
~									~								
~									~								
~									~

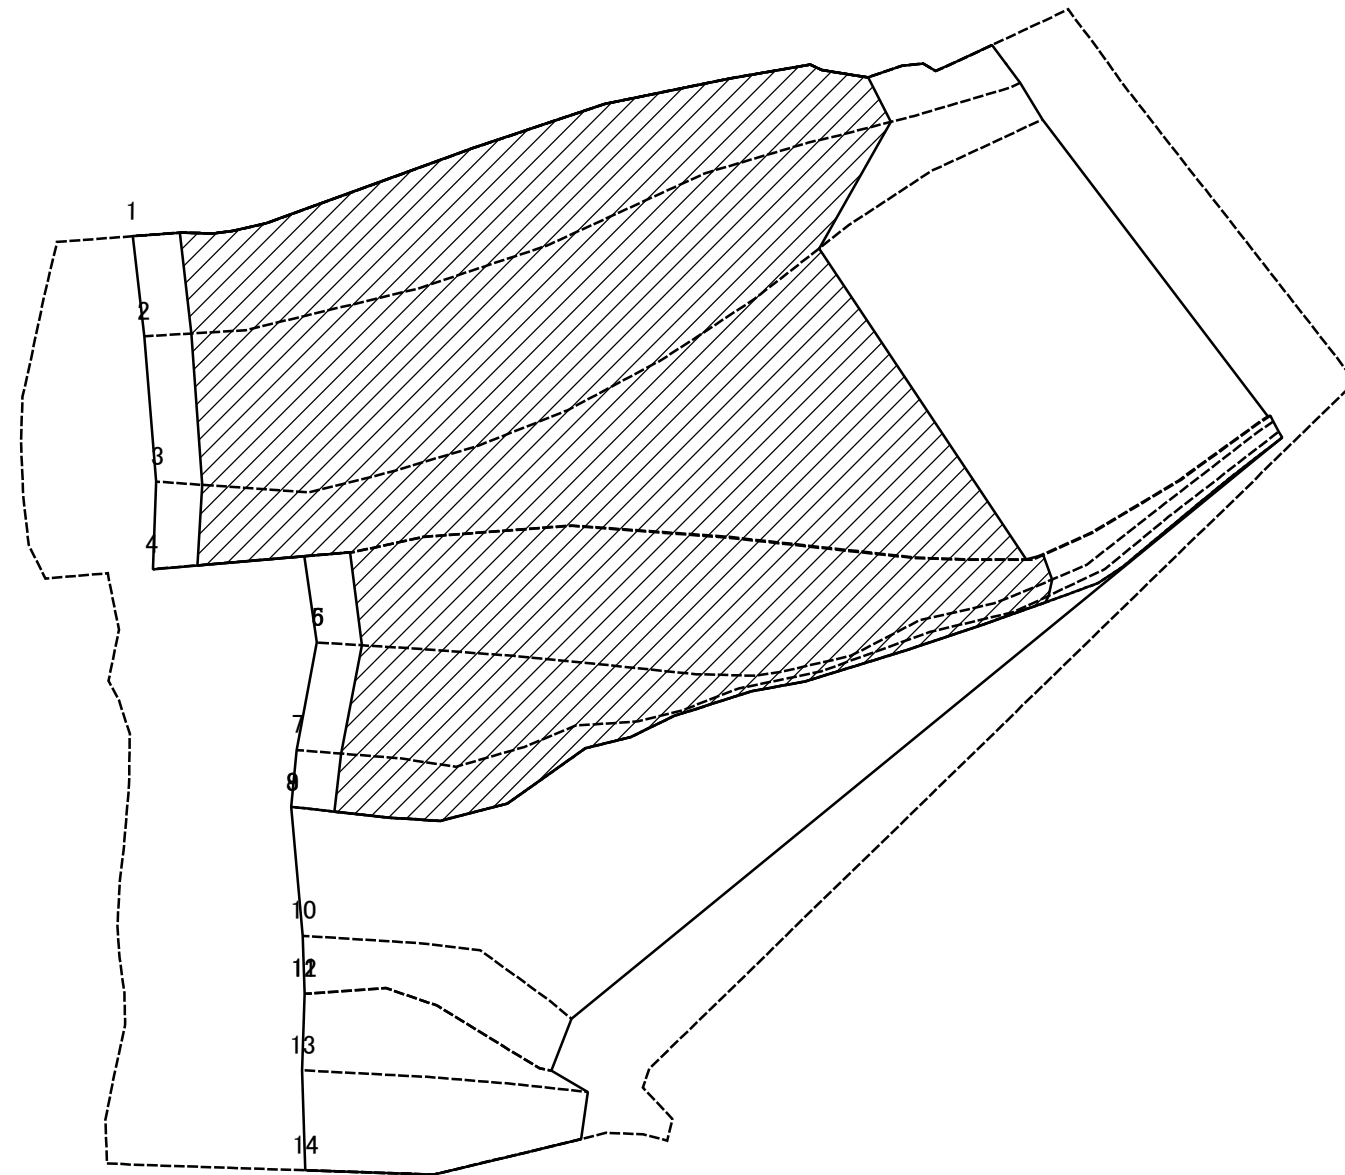
様式-2-3(急)
土砂災害特別警戒区域の区域区分図
(急傾斜地の崩壊に伴う土石等の堆積により
建築物の地上部に作用すると想定される力)

図中の数字は横断測線番号を示す

土砂災害防止法施行令第二条の基準に該当する区域	
土砂災害防止法施行令第三条の基準に該当する区域	
それ以外の区域
