# 土砂災害警戒区域等の指定の公示に係る図書(その1)

自然現象の種類	急傾斜地の崩壊
箇所番号	385-II-21(1)
箇所名	寺成B
所在地	喜多郡内子町本川

<b>様式-2(急)</b> 土砂災害警戒区域・土砂災害特別警戒区域 区域図(その1)	土砂災害防止法施行令第二条の基準に該当する区域		N 縮尺 1:2,500	自然現象の種類	急傾斜地の崩壊	箇所番号	385-II-21(1)
	土砂災害防止法施行令第三条の基準に該当する区域			告示番号	愛媛県告示第130号	箇所名	寺成B
	土砂等の(移動)高さが1m以下の場合、土砂等の移動による力が100kN/mを超える区域			告示年月日	平成30年2月9日	所在地	喜多郡内子町本川
	土砂等の堆積の高さが3mを超える区域						
	それ以外の区域

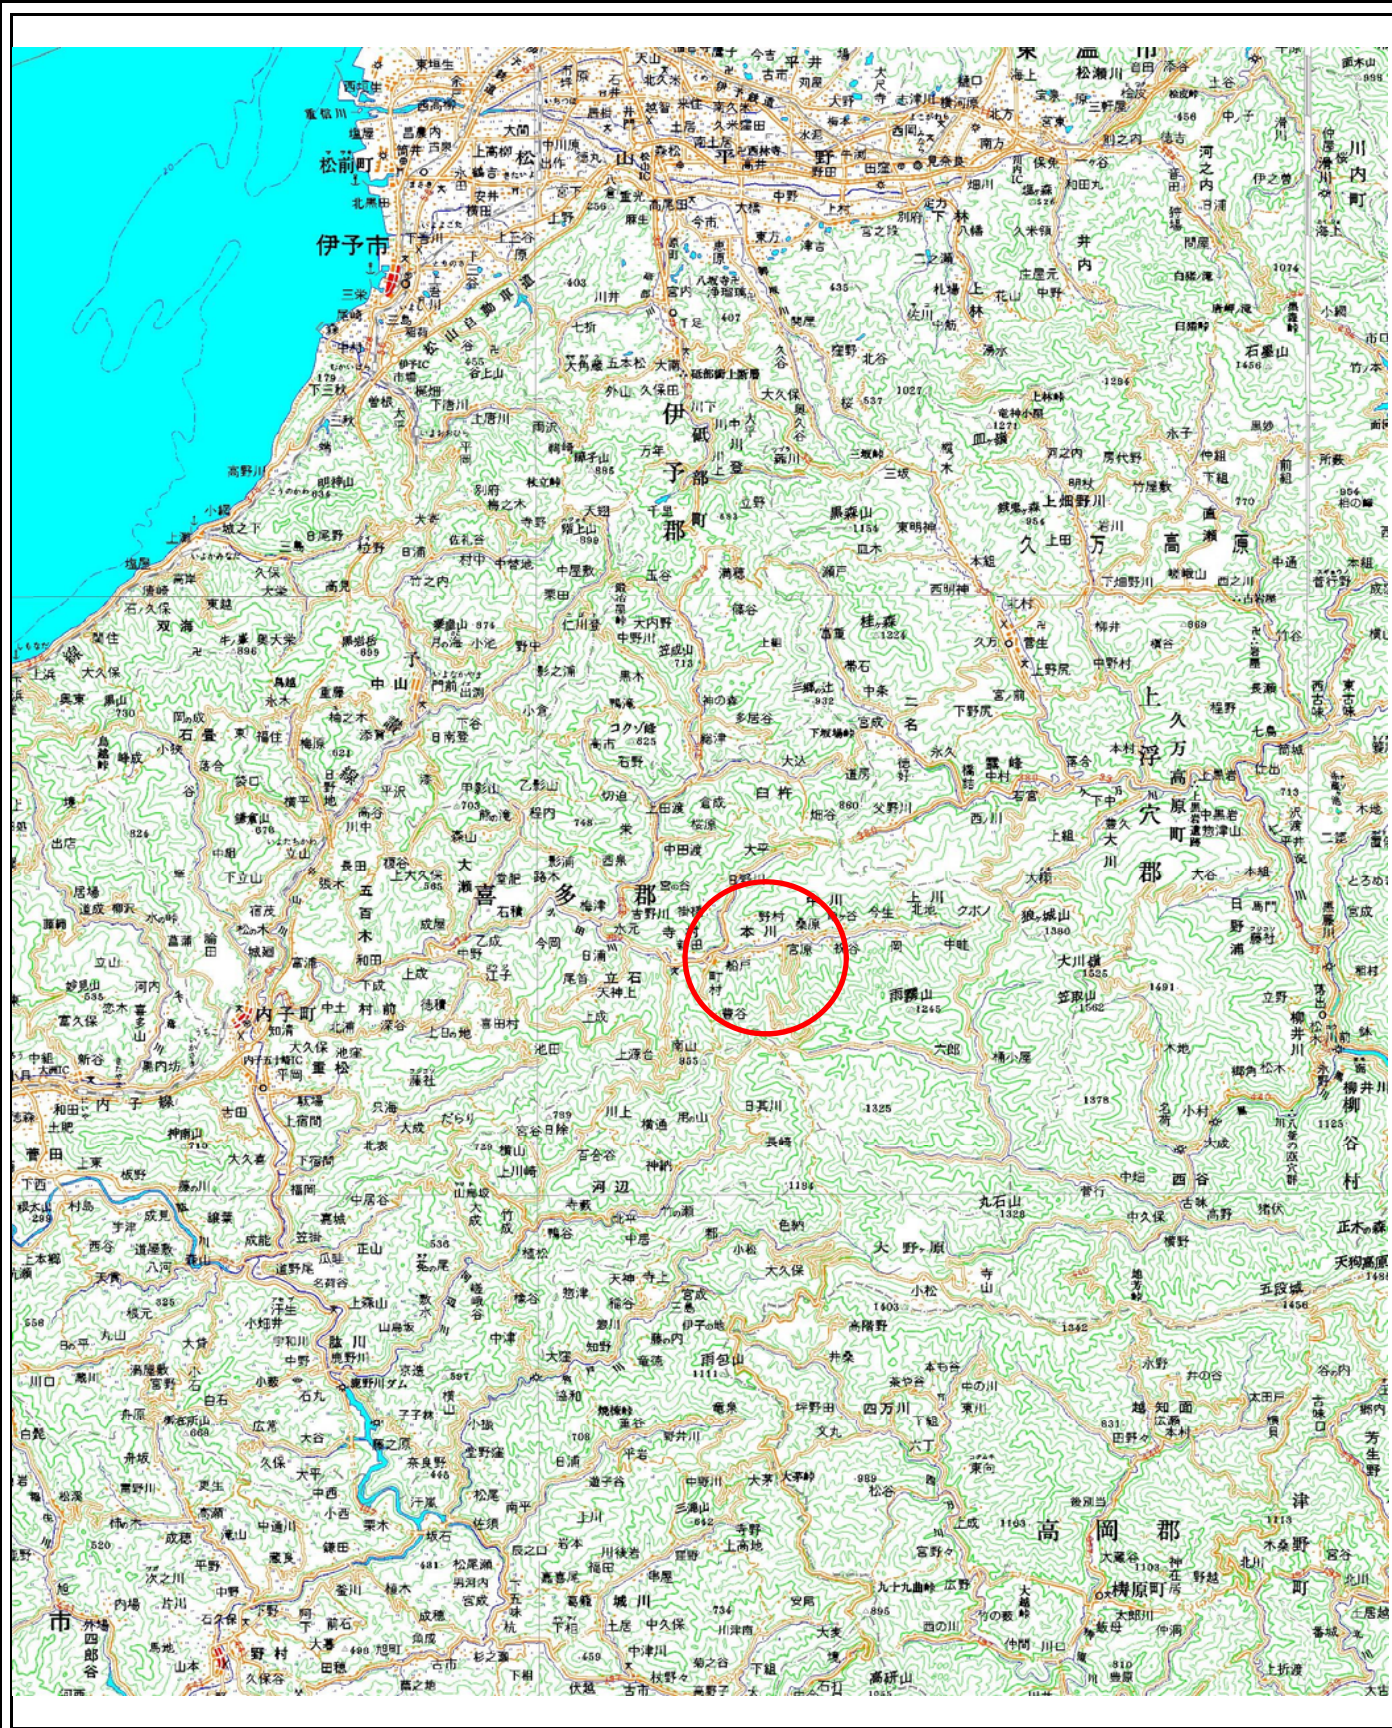
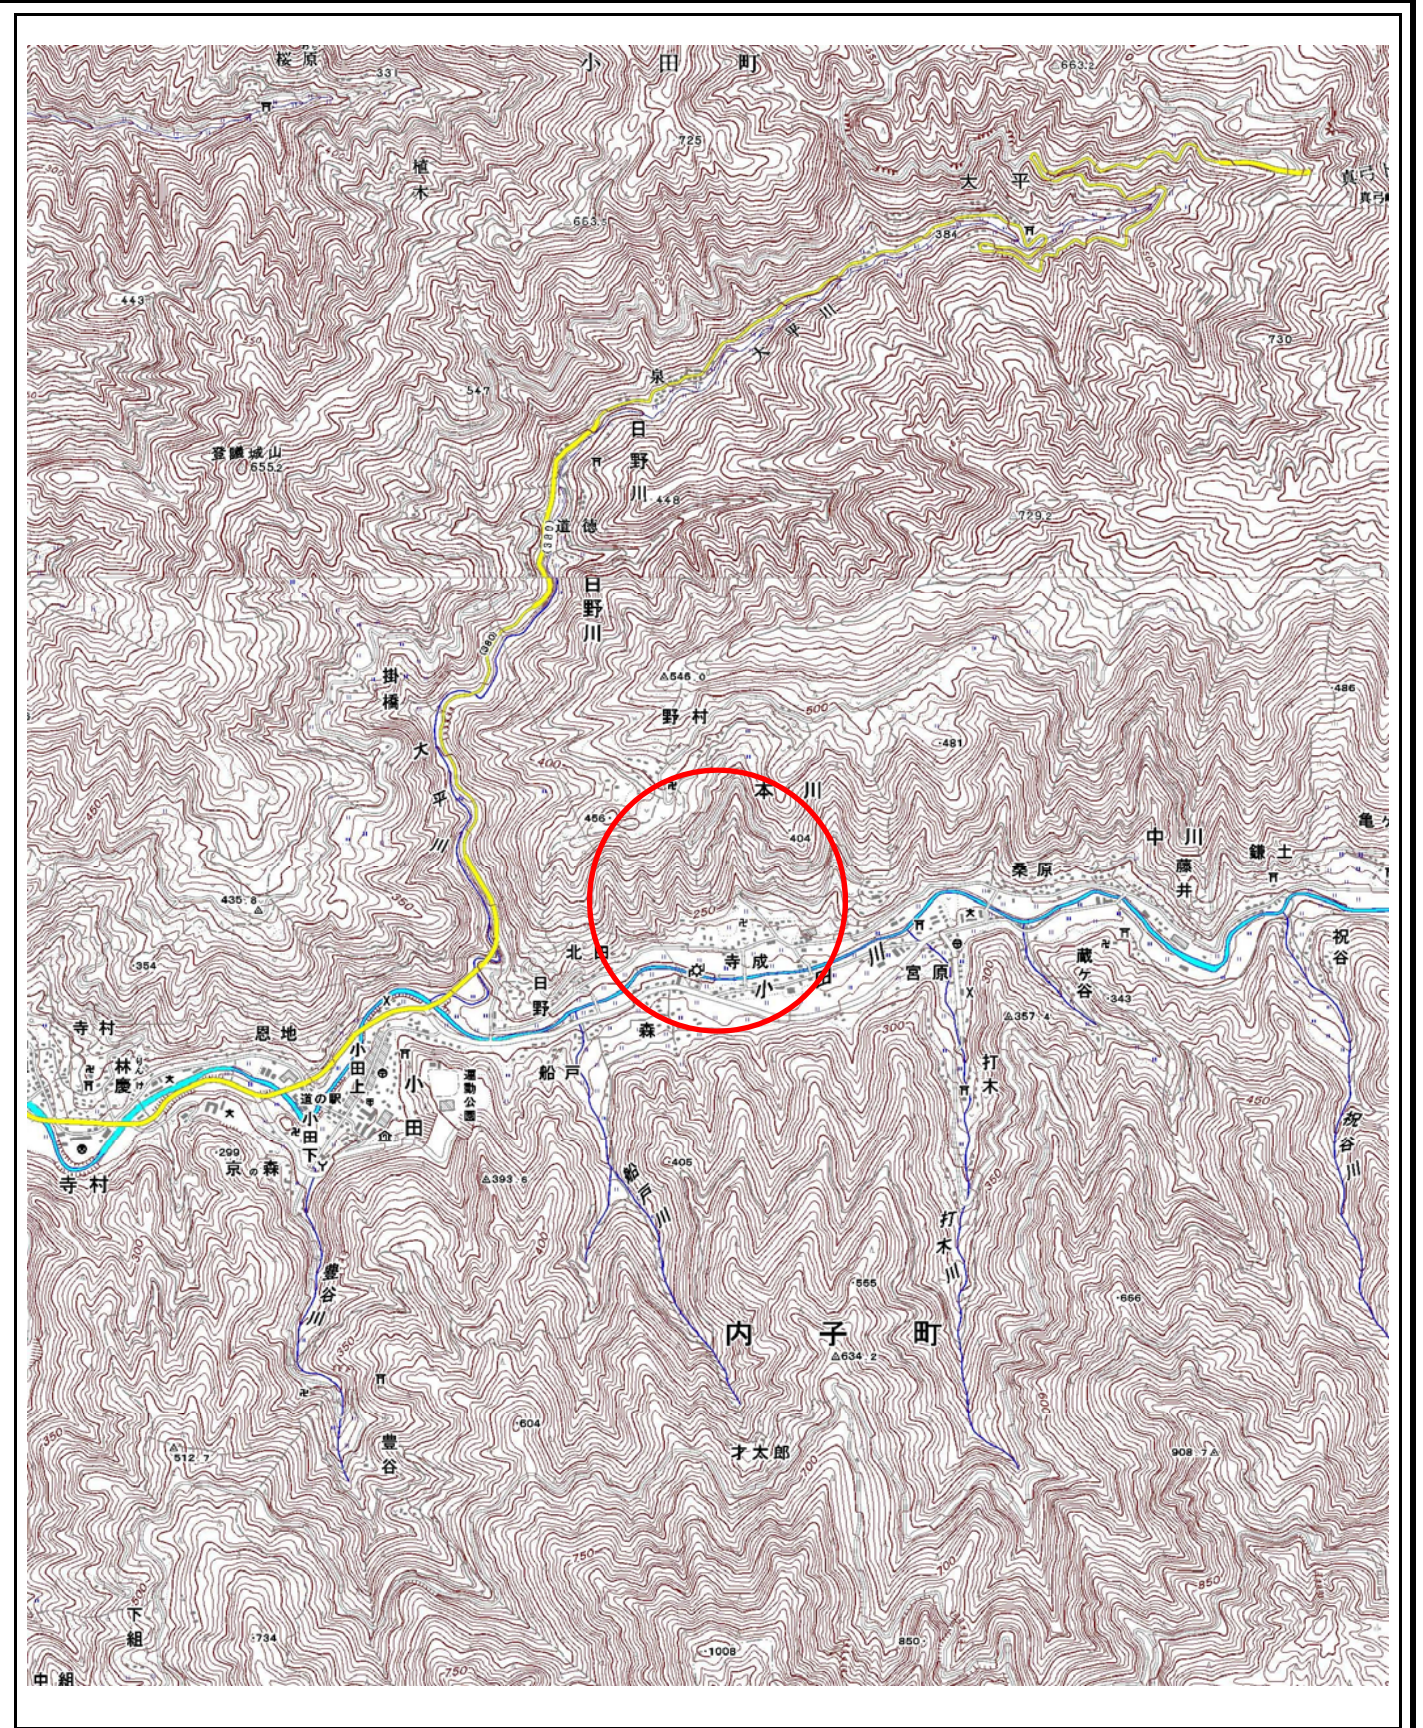
様式-1(急)  
土砂災害警戒区域・土砂災害特別警戒区域  
位置図

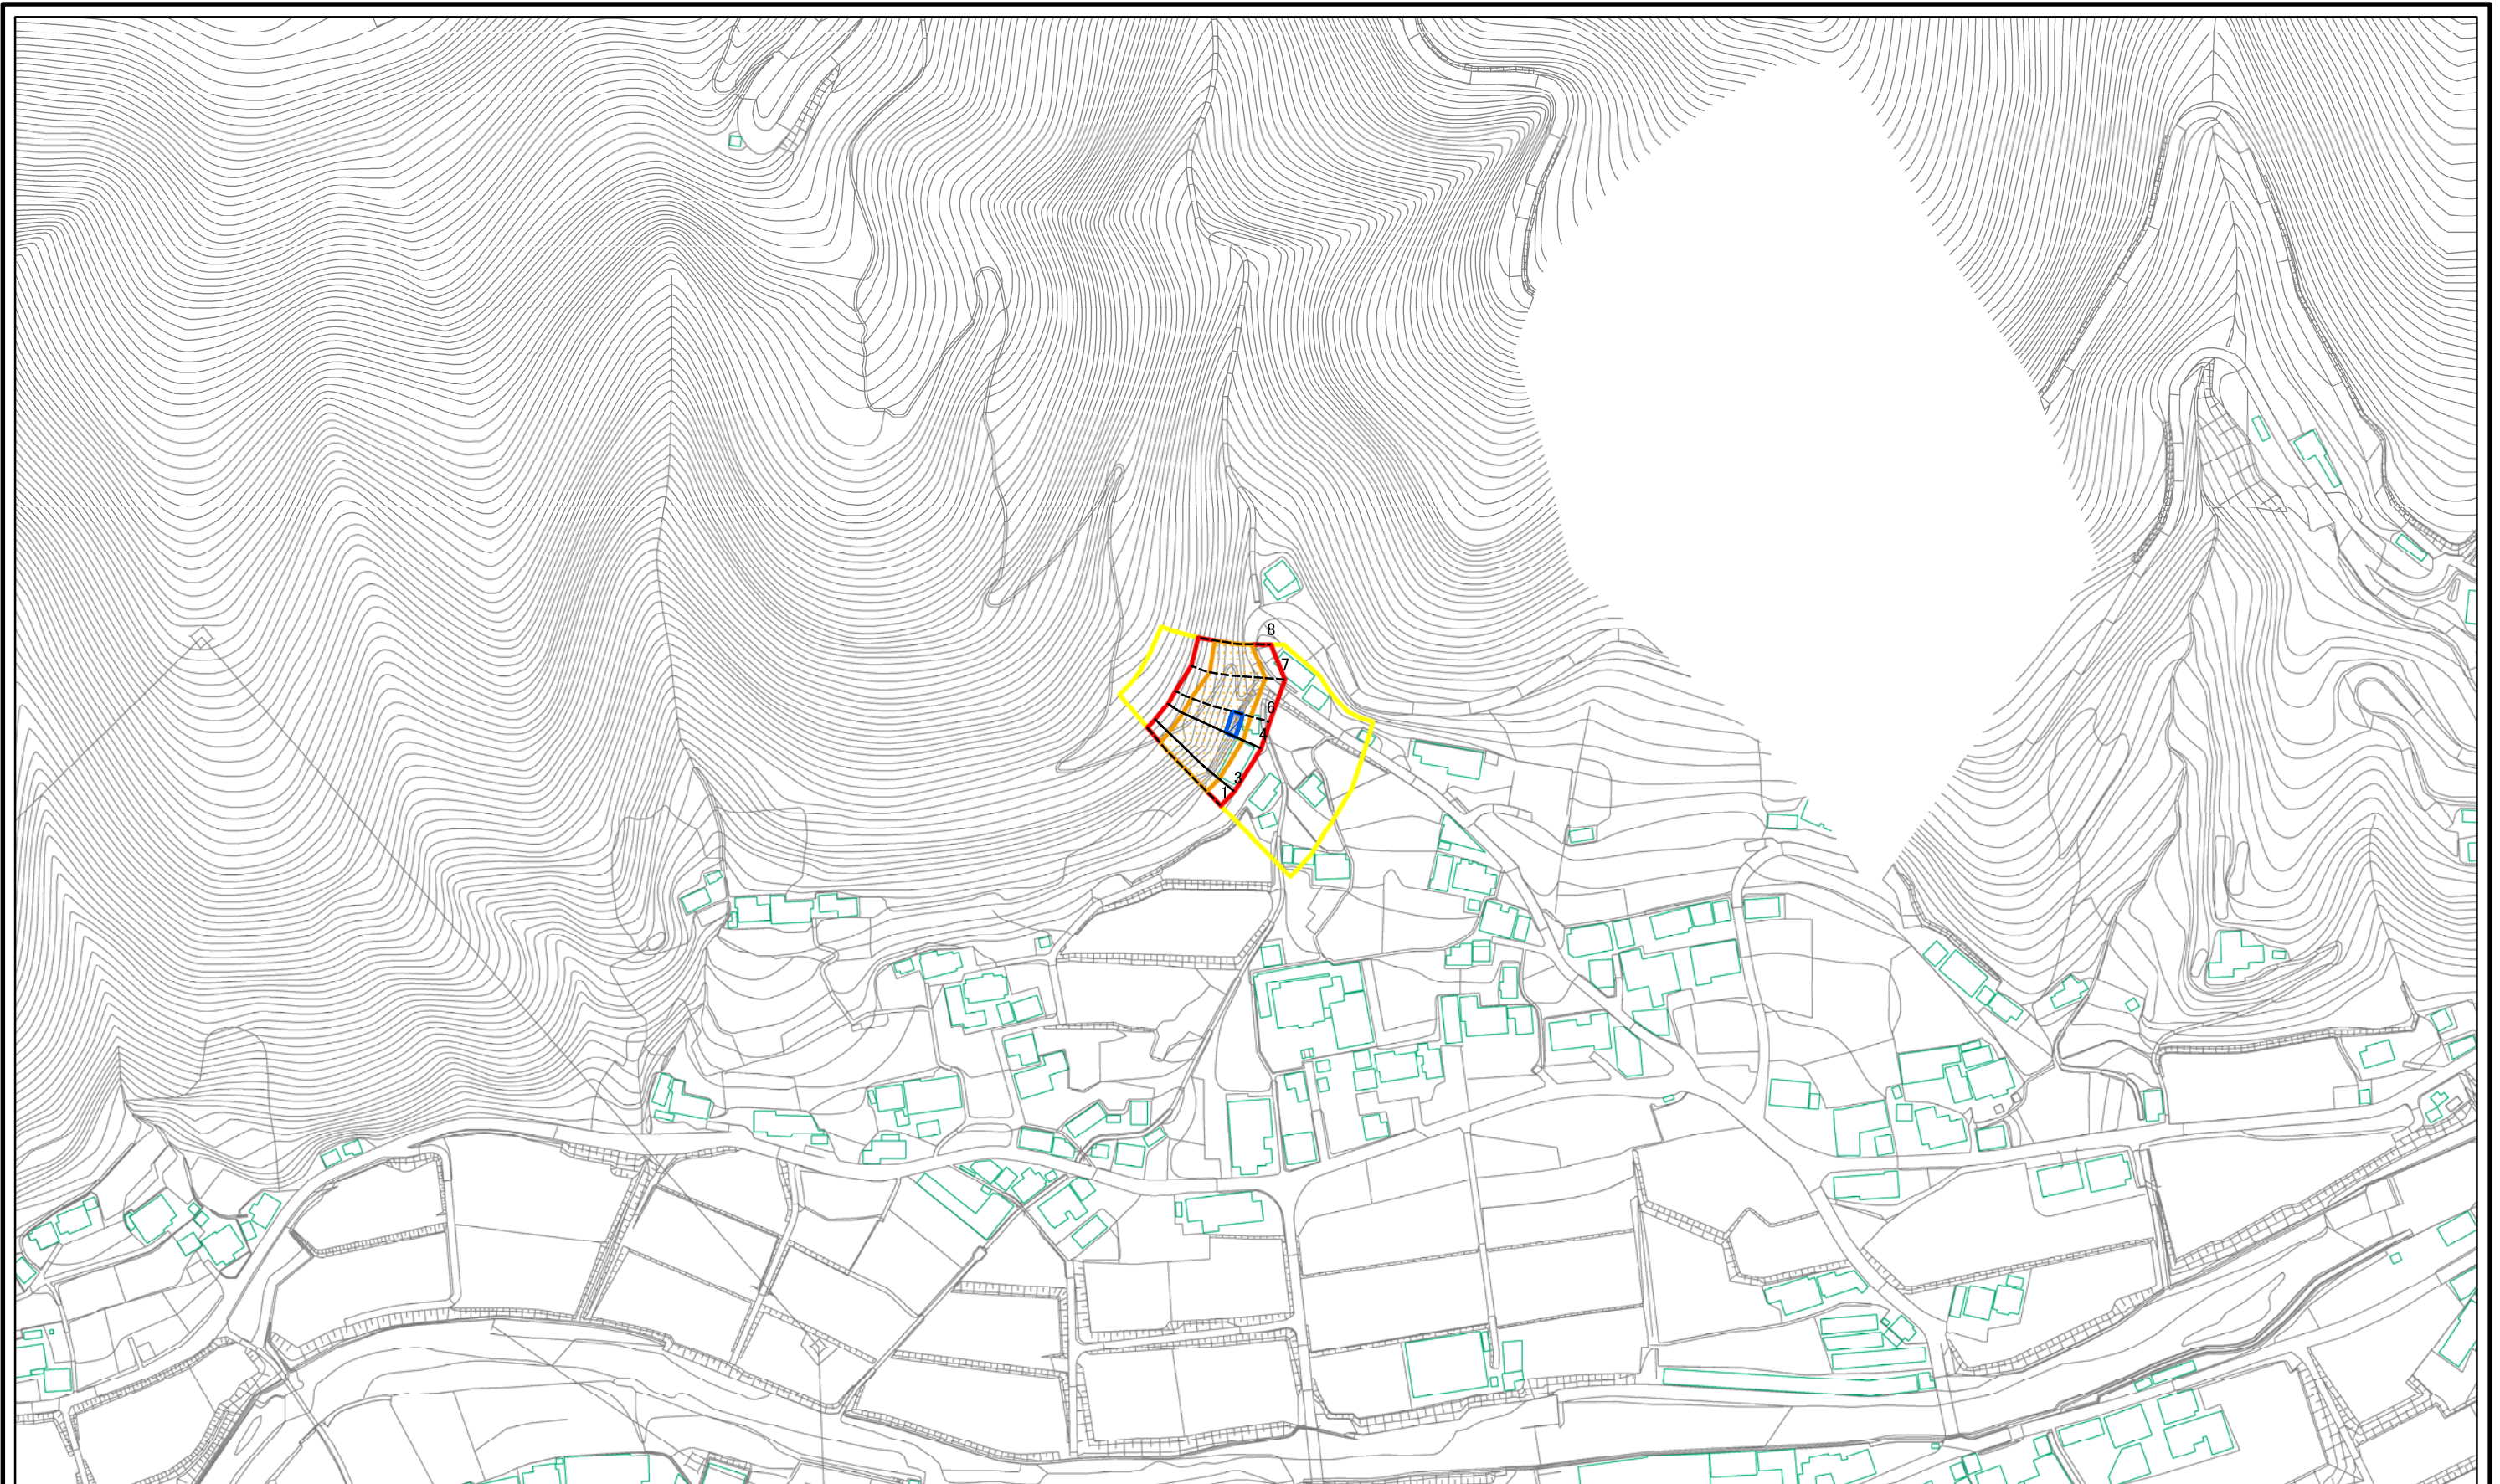
図中の数字は横断測線番号を示す

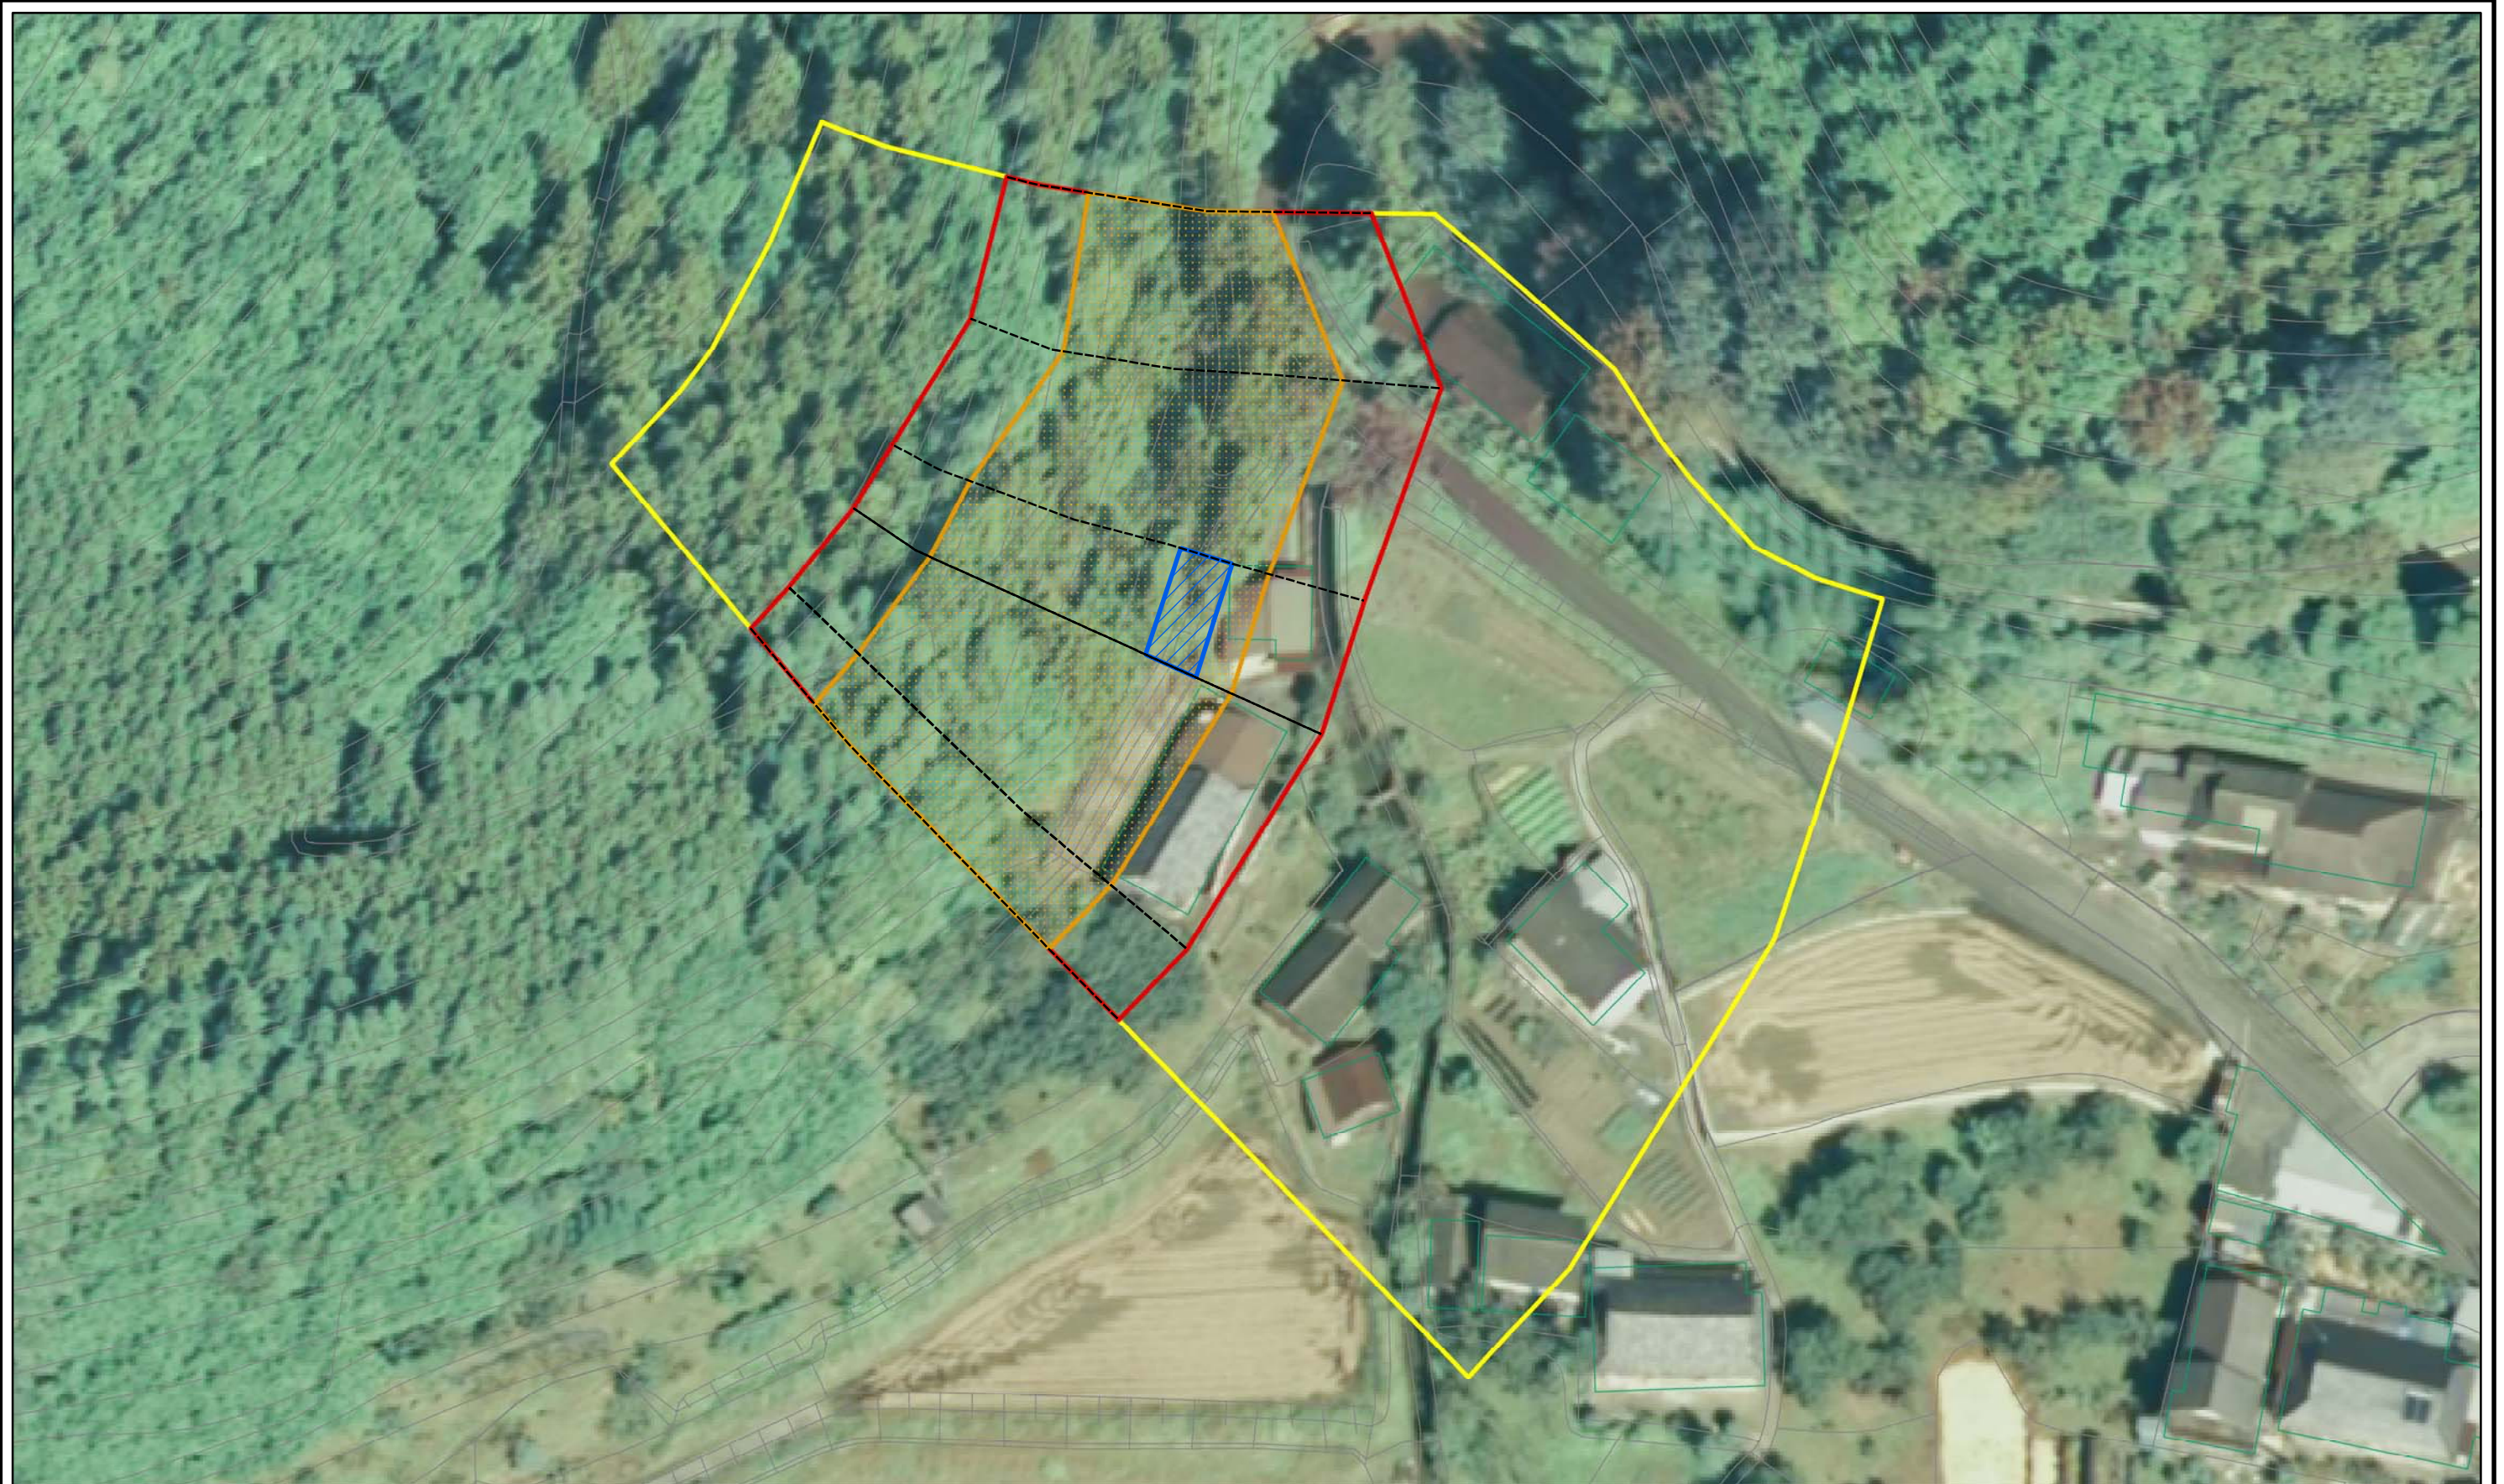
様式-2-1(急) 土砂災害警戒区域・土砂災害特別警戒区域 区域図(その2)	土砂災害防止法施行令第二条の基準に該当する区域		N 縮尺 1:500	自然現象の種類	急傾斜地の崩壊	箇所番号	385-II-21(1)
	土砂災害防止法施行令第三条の基準に該当する区域			告示番号	愛媛県告示第130号	箇所名	寺成B
	土砂等の(移動)高さが1m以下の場合、土砂等の移動による力が100kN/mを超える区域			告示年月日	平成30年2月9日	所在地	喜多郡内子町本川
	土砂等の堆積の高さが3mを超える区域						
	それ以外の区域

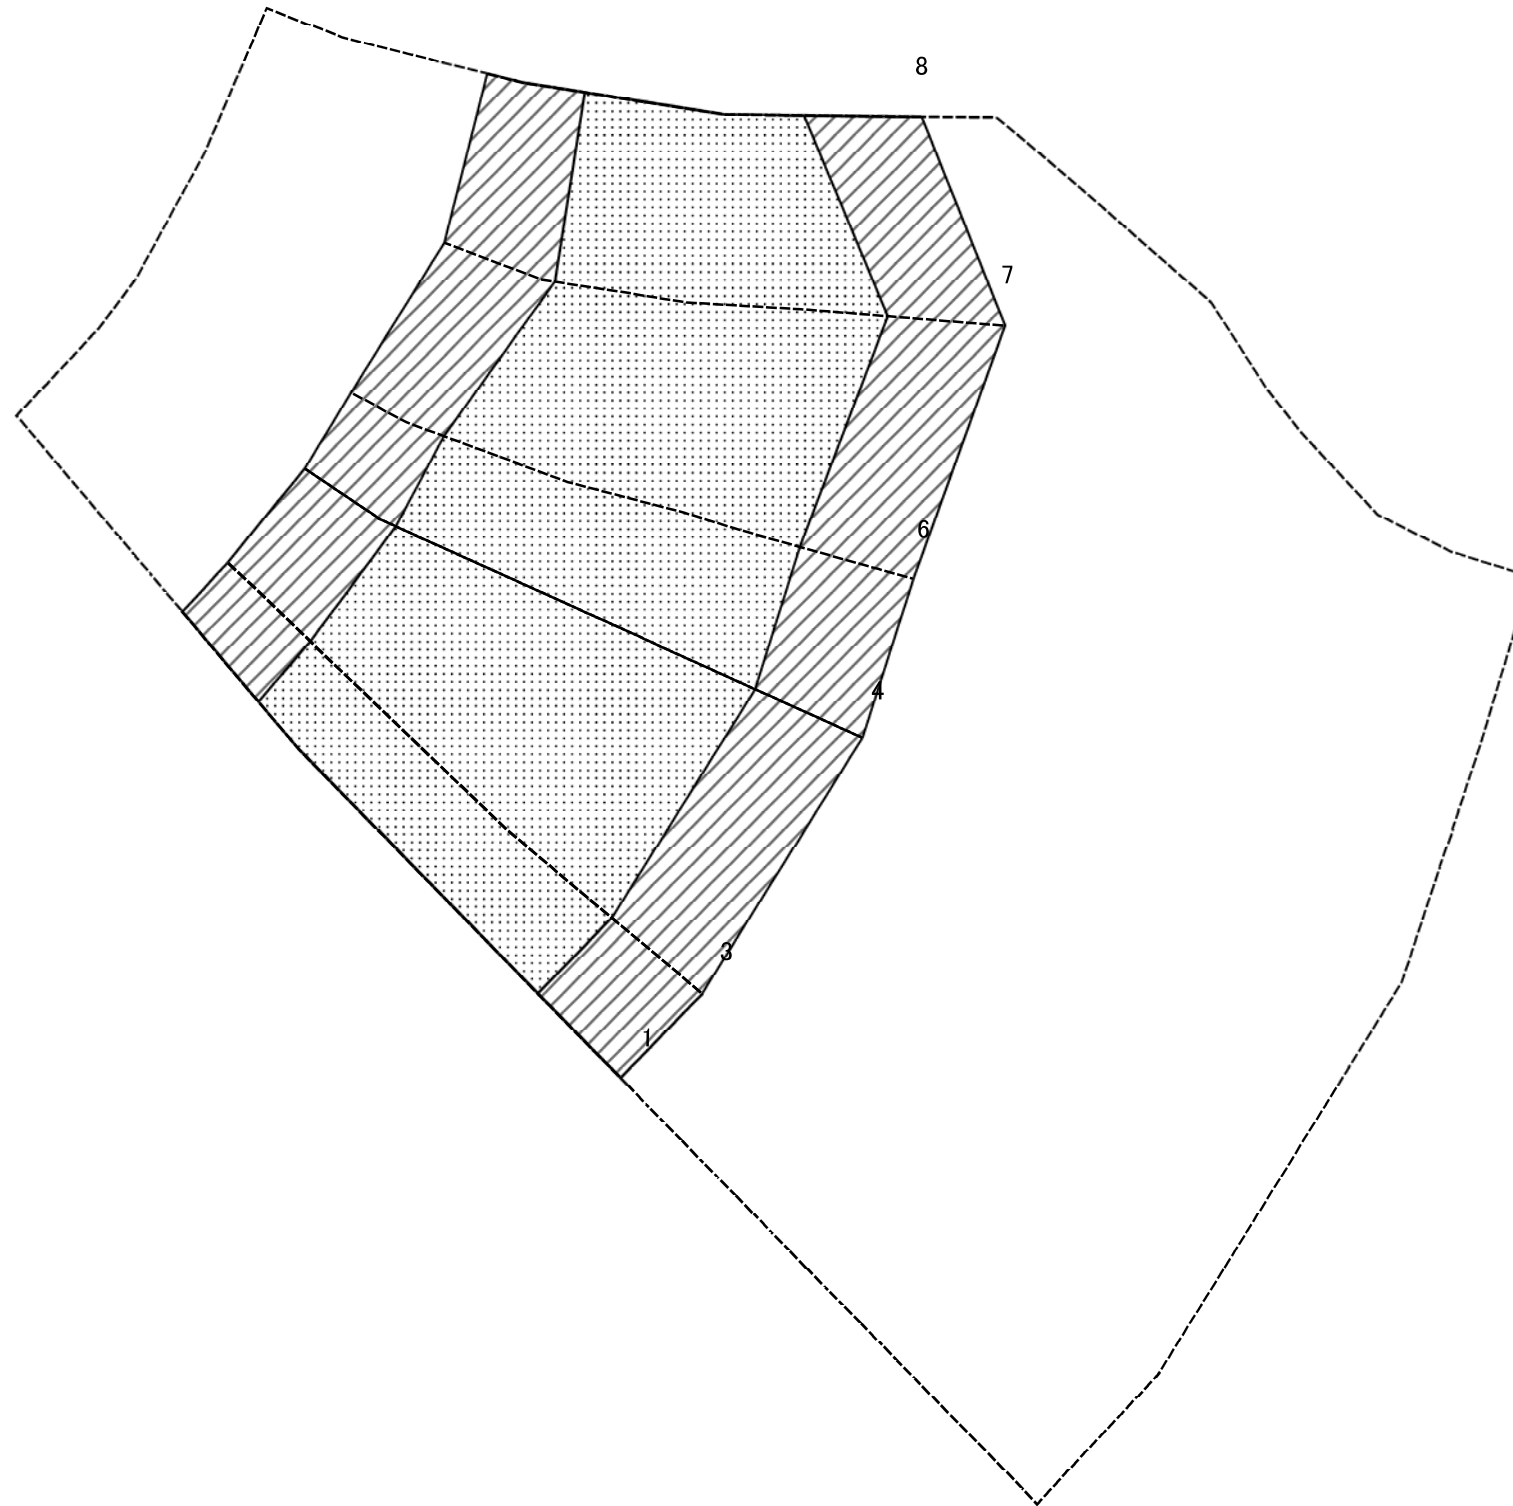
図中の数字は横断測線番号を示す

様式-2-2(急) 土砂災害特別警戒区域の区域区分図 (急傾斜地の崩壊に伴う土石等の移動により 建築物の地上部に作用すると想定される力)	土砂災害防止法施行令第二条の基準に該当する区域		N 縮尺 1:500	自然現象の種類	急傾斜地の崩壊	箇所番号	385-II-21(1)
	土砂災害防止法施行令第三条の基準に該当する区域			告示番号	愛媛県告示第130号	箇所名	寺成B
	それ以外の区域			告示年月日	平成30年2月9日	所在地	喜多郡内子町本川

横断測線の区間	土石等の移動により建築物の地上部に作用すると想定される力				土石等の堆積により建築物の地上部に作用すると想定される力				横断測線の区間	土石等の移動により建築物の地上部に作用すると想定される力				土石等の堆積により建築物の地上部に作用すると想定される力			
	土石等の(移動)高さが1m以下の場合、土石等の移動による力が100kN/m <sup>2</sup> を超える区域		それ以外の区域		土石等の堆積の高さが3mを超える区域		それ以外の区域			土石等の(移動)高さが1m以下の場合、土石等の移動による力が100kN/m <sup>2</sup> を超える区域		それ以外の区域		土石等の堆積の高さが3mを超える区域		それ以外の区域	
	力の大きさのうち最大のもの(kN/m <sup>2</sup> )	土石等の高さ(m)	力の大きさのうち最大のもの(kN/m <sup>2</sup> )	土石等の高さ(m)	力の大きさのうち最大のもの(kN/m <sup>2</sup> )	土石等の高さ(m)	力の大きさのうち最大のもの(kN/m <sup>2</sup> )	土石等の高さ(m)		力の大きさのうち最大のもの(kN/m <sup>2</sup> )	土石等の高さ(m)	力の大きさのうち最大のもの(kN/m <sup>2</sup> )	土石等の高さ(m)	力の大きさのうち最大のもの(kN/m <sup>2</sup> )	土石等の高さ(m)	力の大きさのうち最大のもの(kN/m <sup>2</sup> )	土石等の高さ(m)
1 ~ 2	148.03	1.00	100.00	1.00	-	-	16.01	2.99	~								
2 ~ 3	148.03	1.00	100.00	1.00	-	-	16.01	2.99	~								
3 ~ 4	150.13	1.00	100.00	1.00	-	-	14.52	2.71	~								
4 ~ 5	150.13	1.00	100.00	1.00	-	-	16.05	3.00	~

5 ~ 6	151.70	1.00	100.00	1.00	16.79	3.14	16.05	3.00	~								
6 ~ 7	151.70	1.00	100.00	1.00	-	-	16.05	3.00	~								
7 ~ 8	142.53	1.00	100.00	1.00	-	-	15.89	2.97	~								
~									~								
~									~								
~									~								
~									~								
~									~								
~									~								
~									~								
~									~								
~									~								
~									~								
~									~								
~									~								
~									~								
~									~								
~									~								
~									~								
~									~

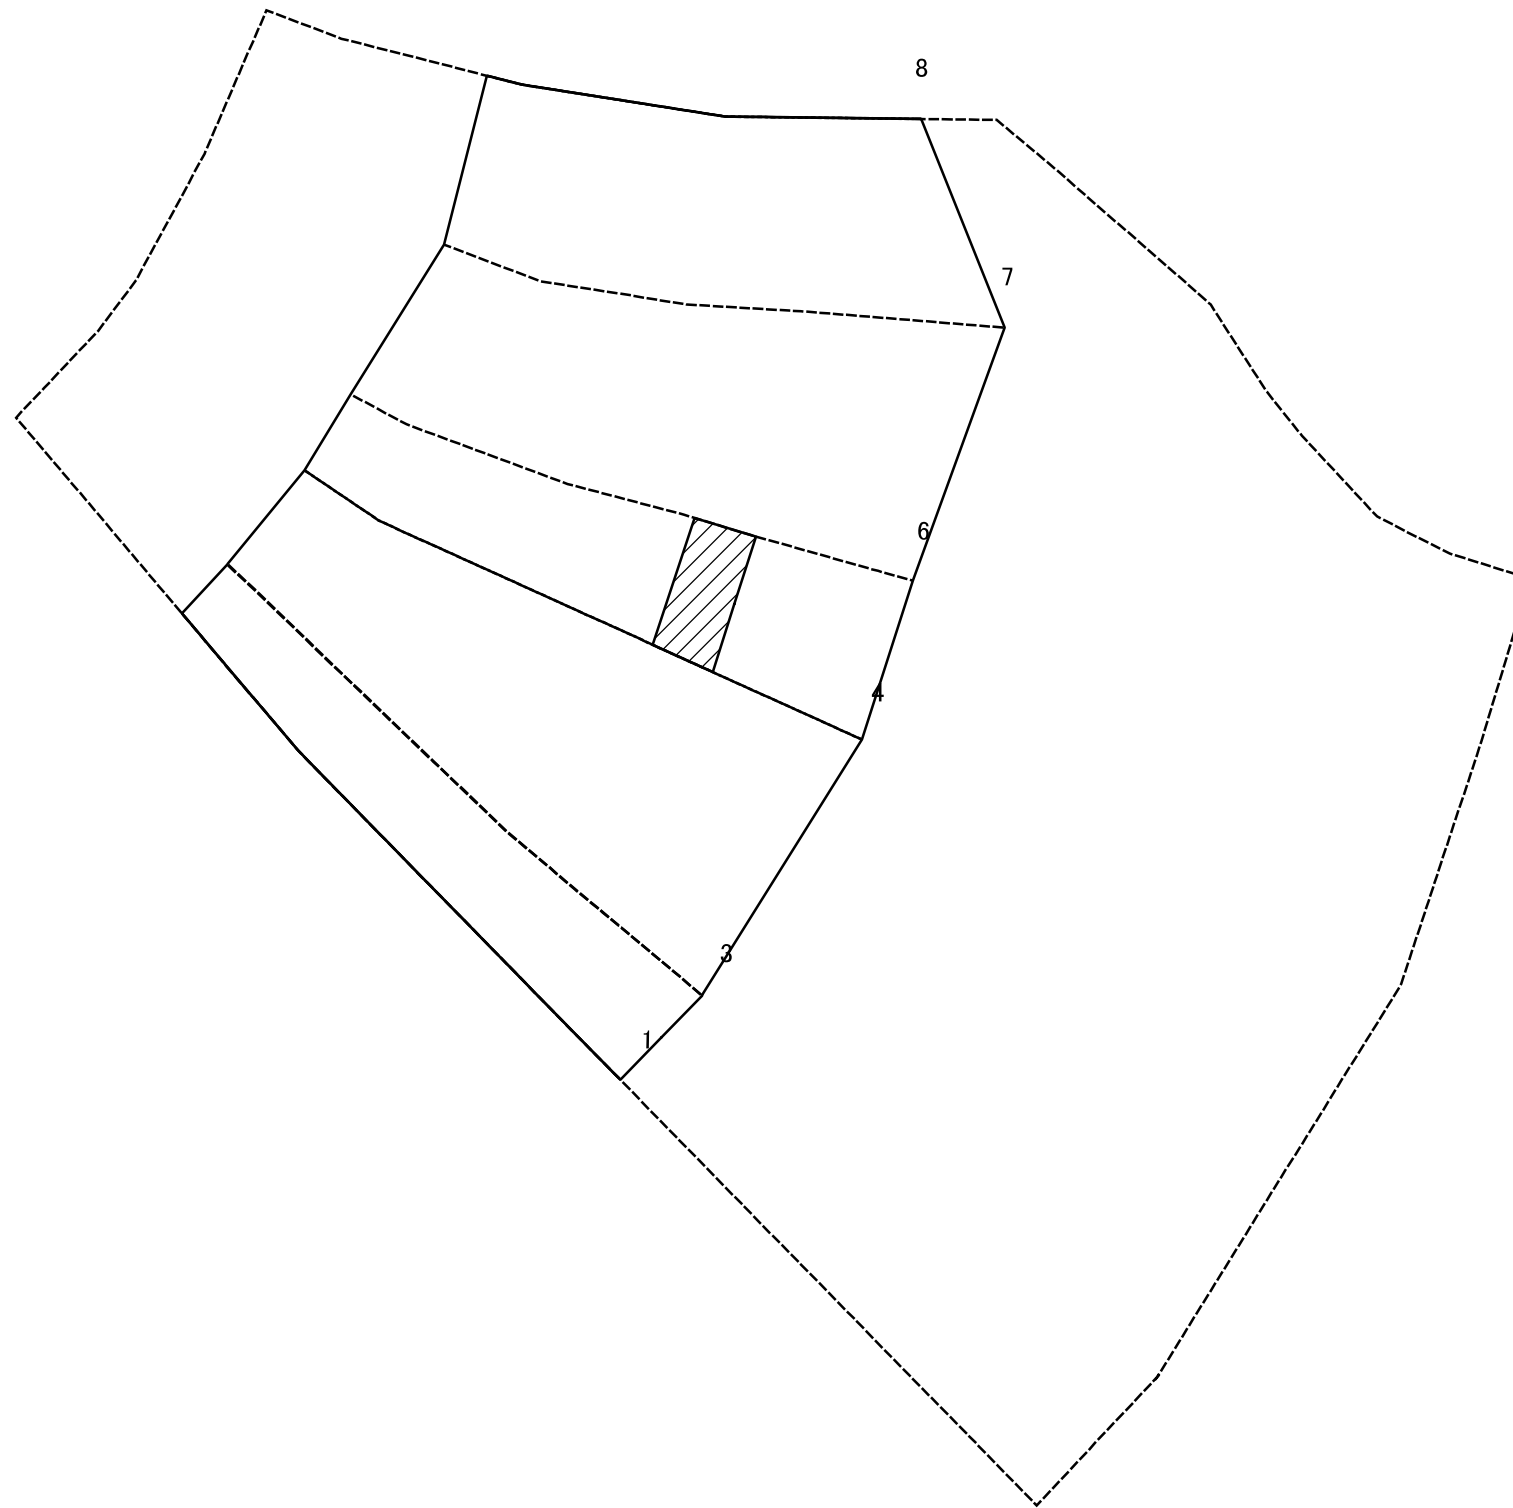
図中の数字は横断測線番号を示す

様式-2-3(急) 土砂災害特別警戒区域の区域区分図 (急傾斜地の崩壊に伴う土石等の堆積により 建築物の地上部に作用すると想定される力)	土砂災害防止法施行令第二条の基準に該当する区域		N 縮尺 1:500	自然現象の種類	急傾斜地の崩壊	箇所番号	385-II-21(1)
	土砂災害防止法施行令第三条の基準に該当する区域			告示番号	愛媛県告示第130号	箇所名	寺成B
	それ以外の区域			告示年月日	平成30年2月9日	所在地	喜多郡内子町本川
