土砂災害警戒区域等の指定の公示に係る図書(その1)

自然現象の種類	急傾斜地の崩壊
箇所番号	385-II-79(1)
箇所名	北田A
所在地	喜多郡内子町本川

様式-3(急) 建築物の構造の規制に必要な衝撃に関する事項	自然現象の種類	急傾斜地の崩壊	箇所番号	385-II-79(1)
	告示番号	愛媛県告示第130号	箇所名	北田A
	告示年月日	平成30年2月9日	所在地	喜多郡内子町本川

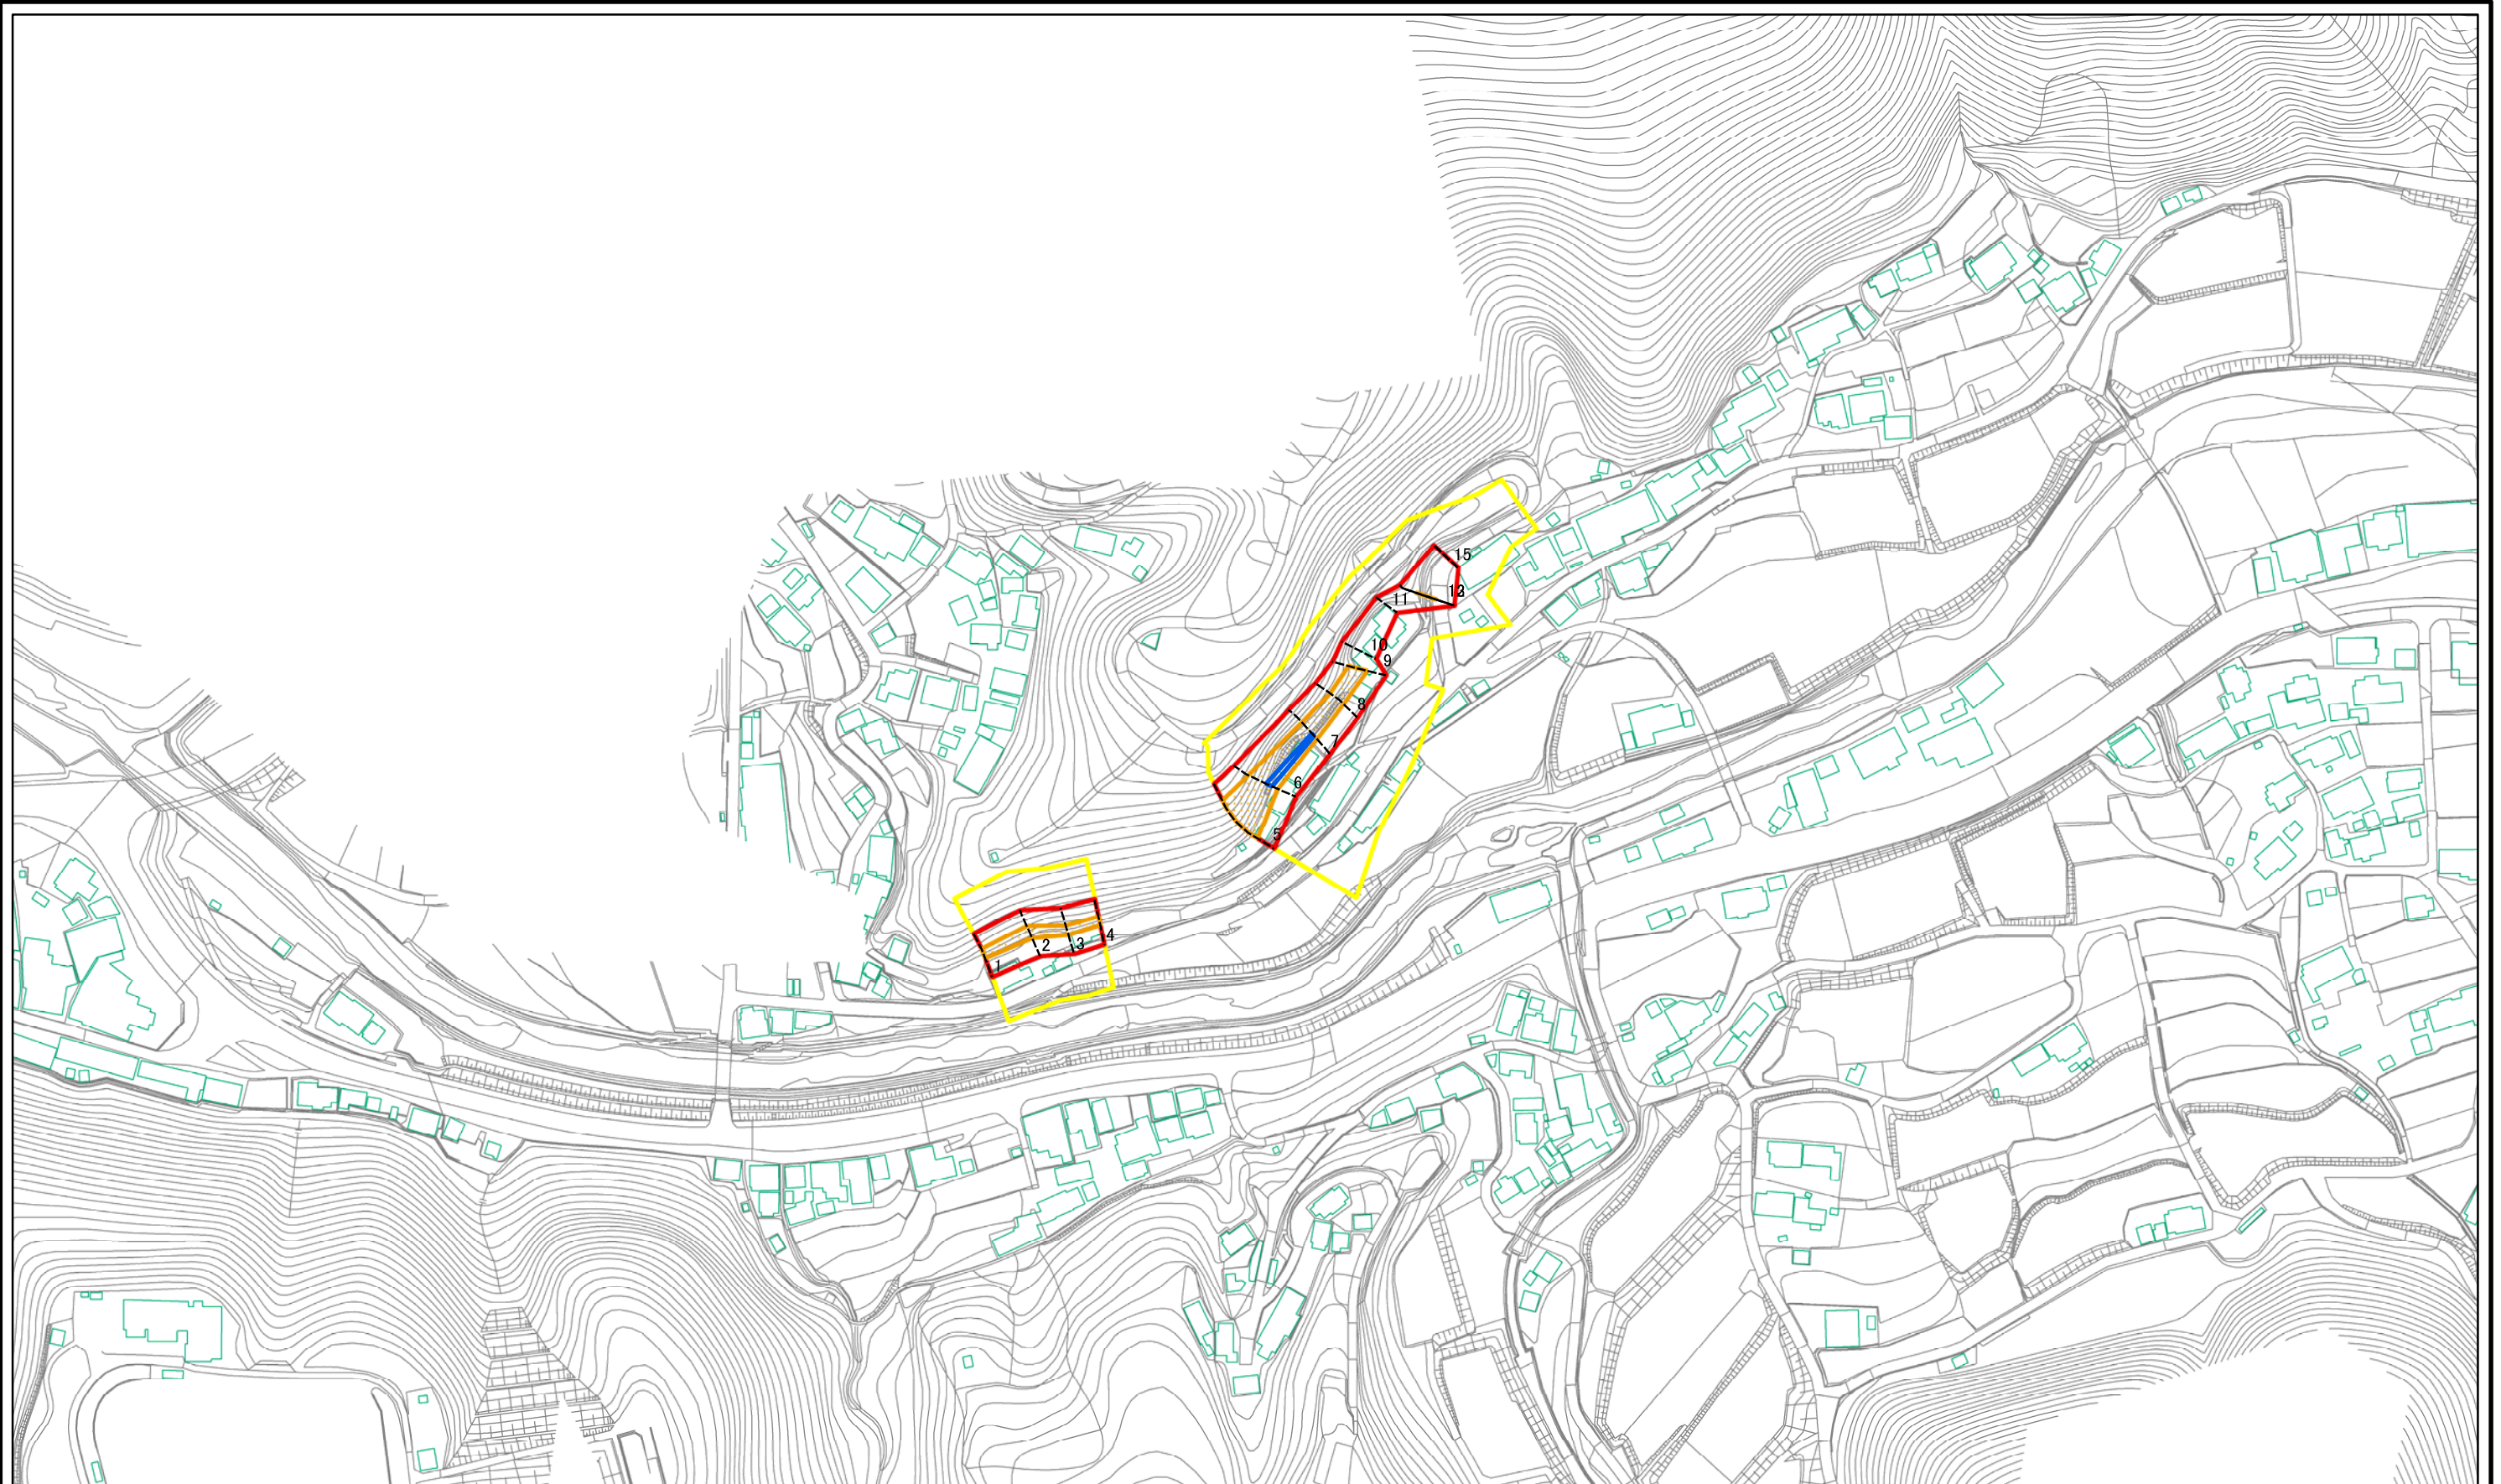
図中の数字は横断測線番号を示す

様式-2(急) 土砂災害警戒区域・土砂災害特別警戒区域 区域図(その1)	土砂災害防止法施行令第二条の基準に該当する区域		N 縮尺 1:2,500	自然現象の種類	急傾斜地の崩壊	箇所番号	385-II-79(1)
	土砂災害防止法施行令第三条の基準に該当する区域			告示番号	愛媛県告示第130号	箇所名	北田A
	それ以外の区域			告示年月日	平成30年2月9日	所在地	喜多郡内子町本川

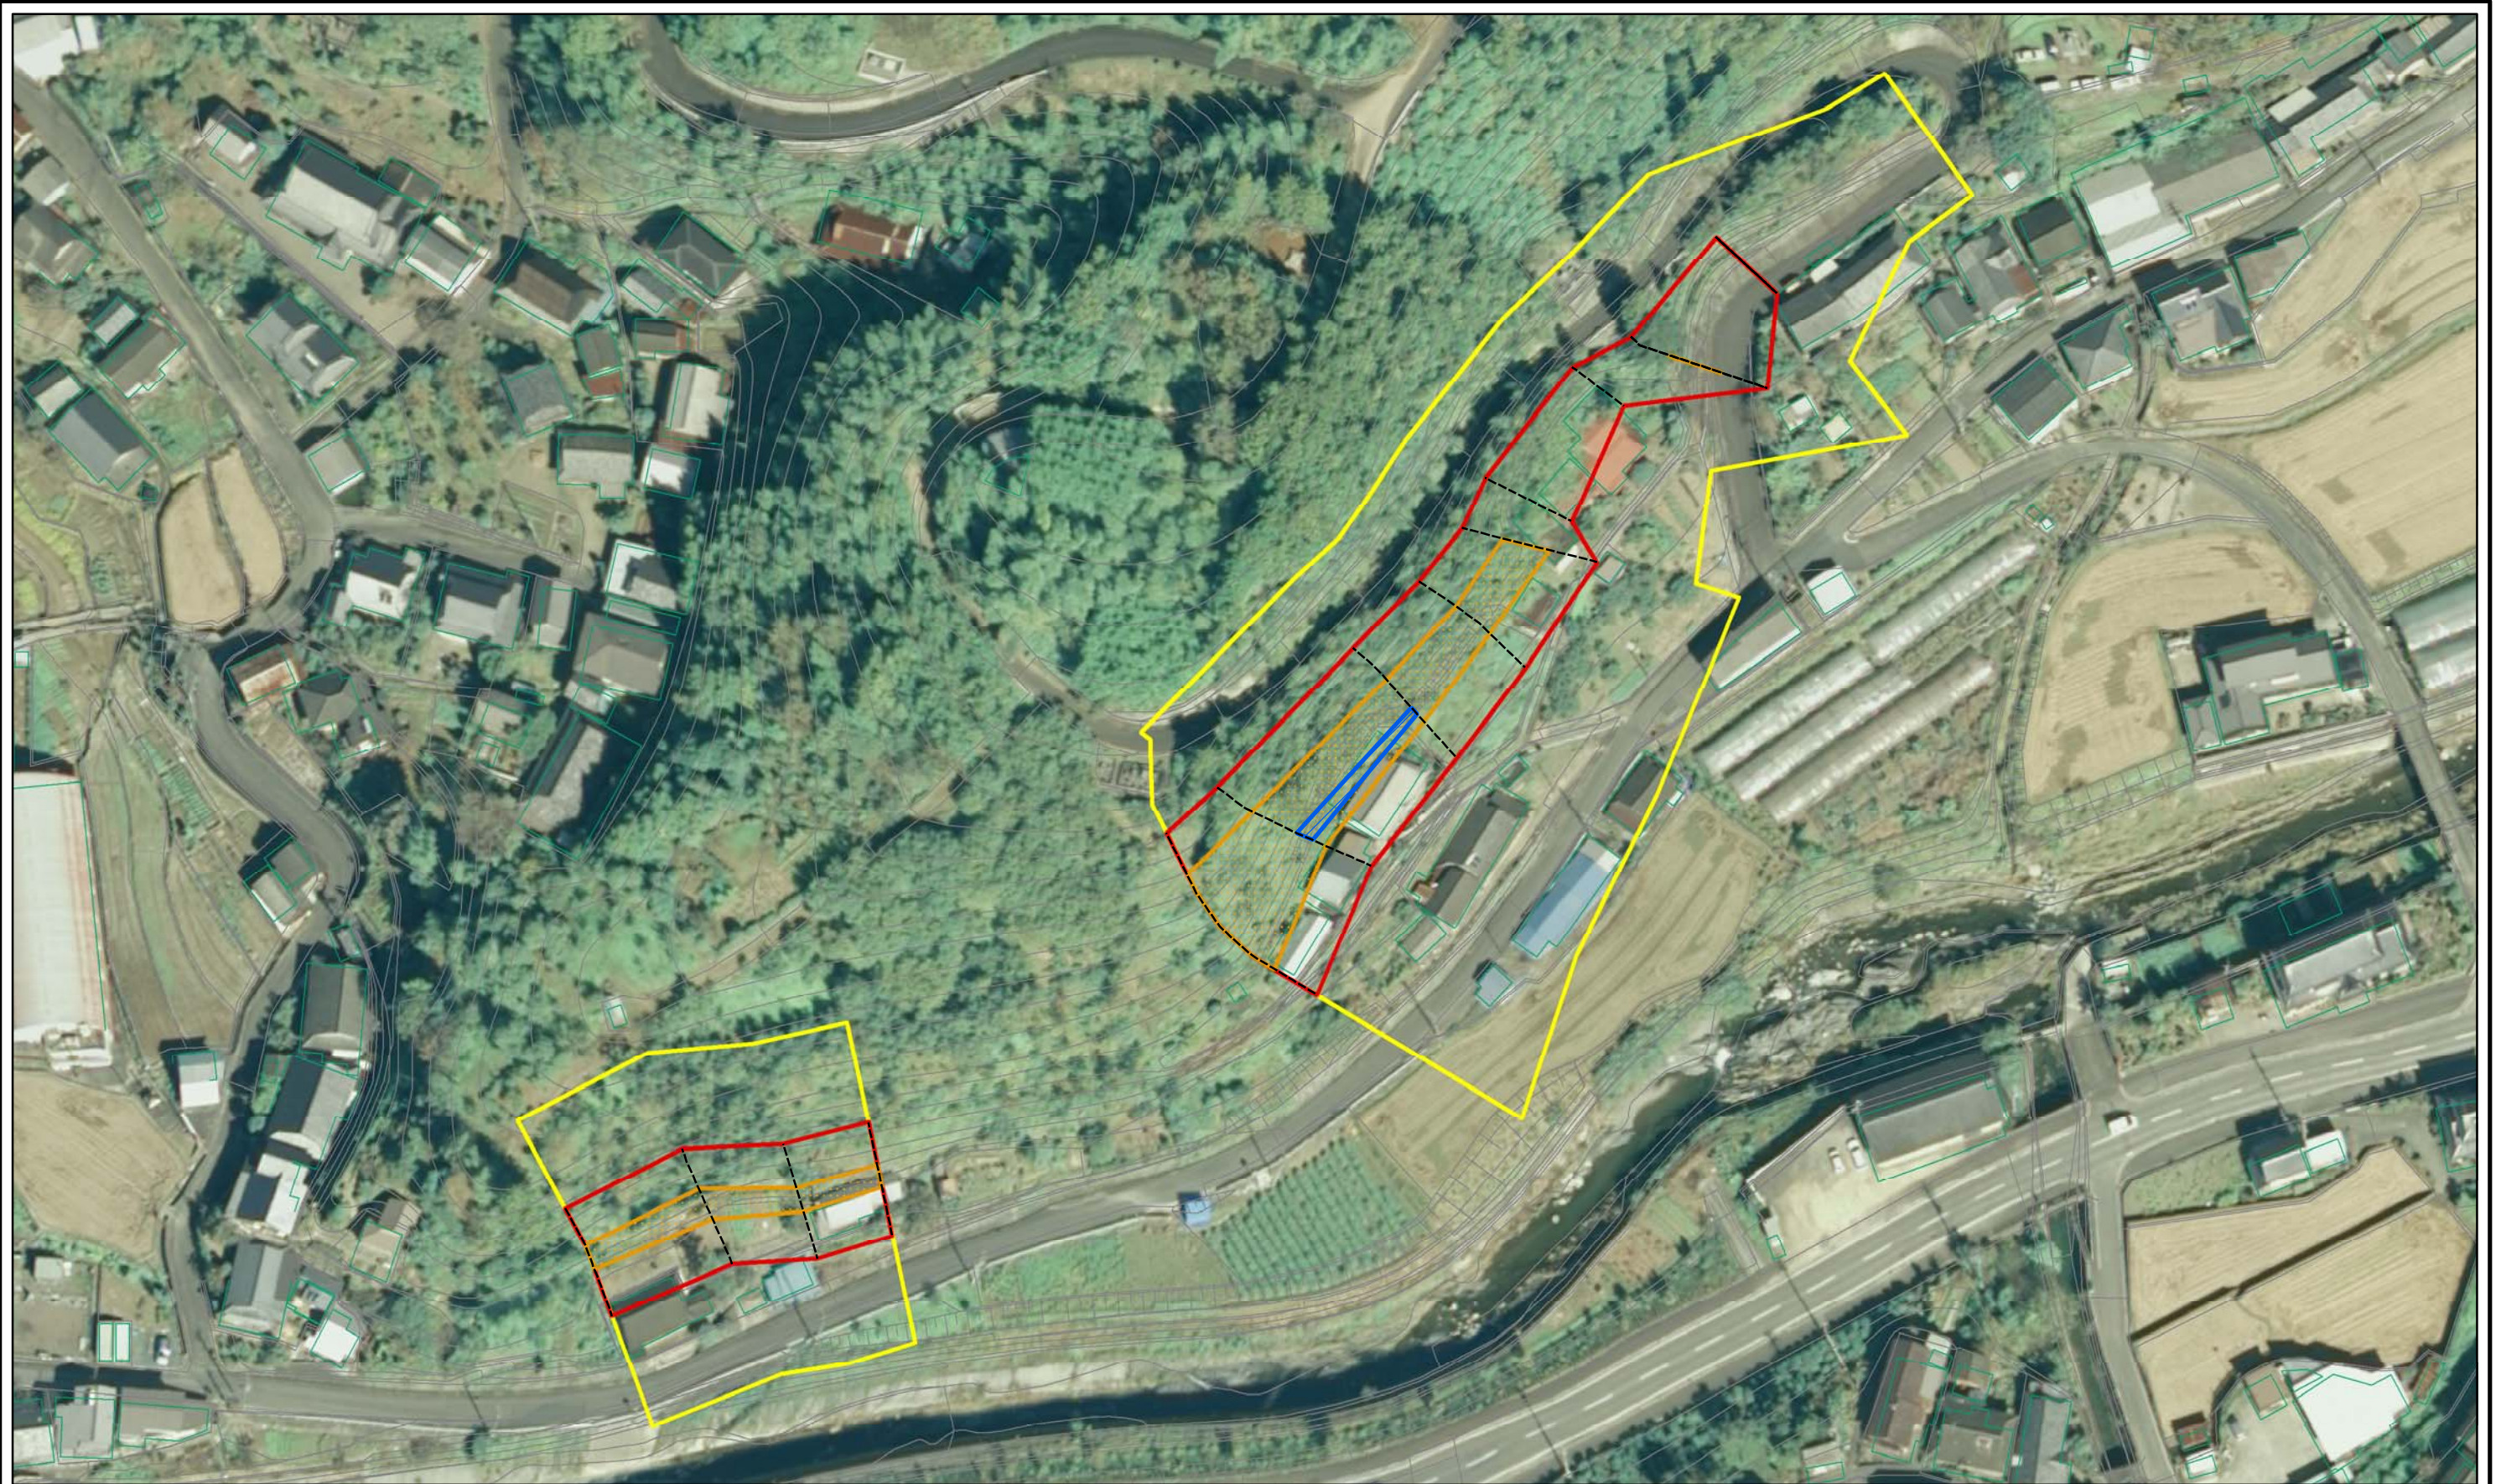
様式-2-1(急) 土砂災害警戒区域・土砂災害特別警戒区域 区域図(その2)	土砂災害防止法施行令第二条の基準に該当する区域		自然現象 の種類 急傾斜地の崩壊	箇所番号	385-II-79(1)
	土砂災害防止法施行令第三条の基準に該当する区域			告示番号	愛媛県告示第130号
	土砂等の(移動)高さが1m以下の場合、土砂等の移動による力が100kN/mを超える区域		縮尺	告示年月日	平成30年2月9日
	土砂等の堆積の高さが3mを超える区域		1:1,000	所在地	喜多郡内子町本川
	それ以外の区域

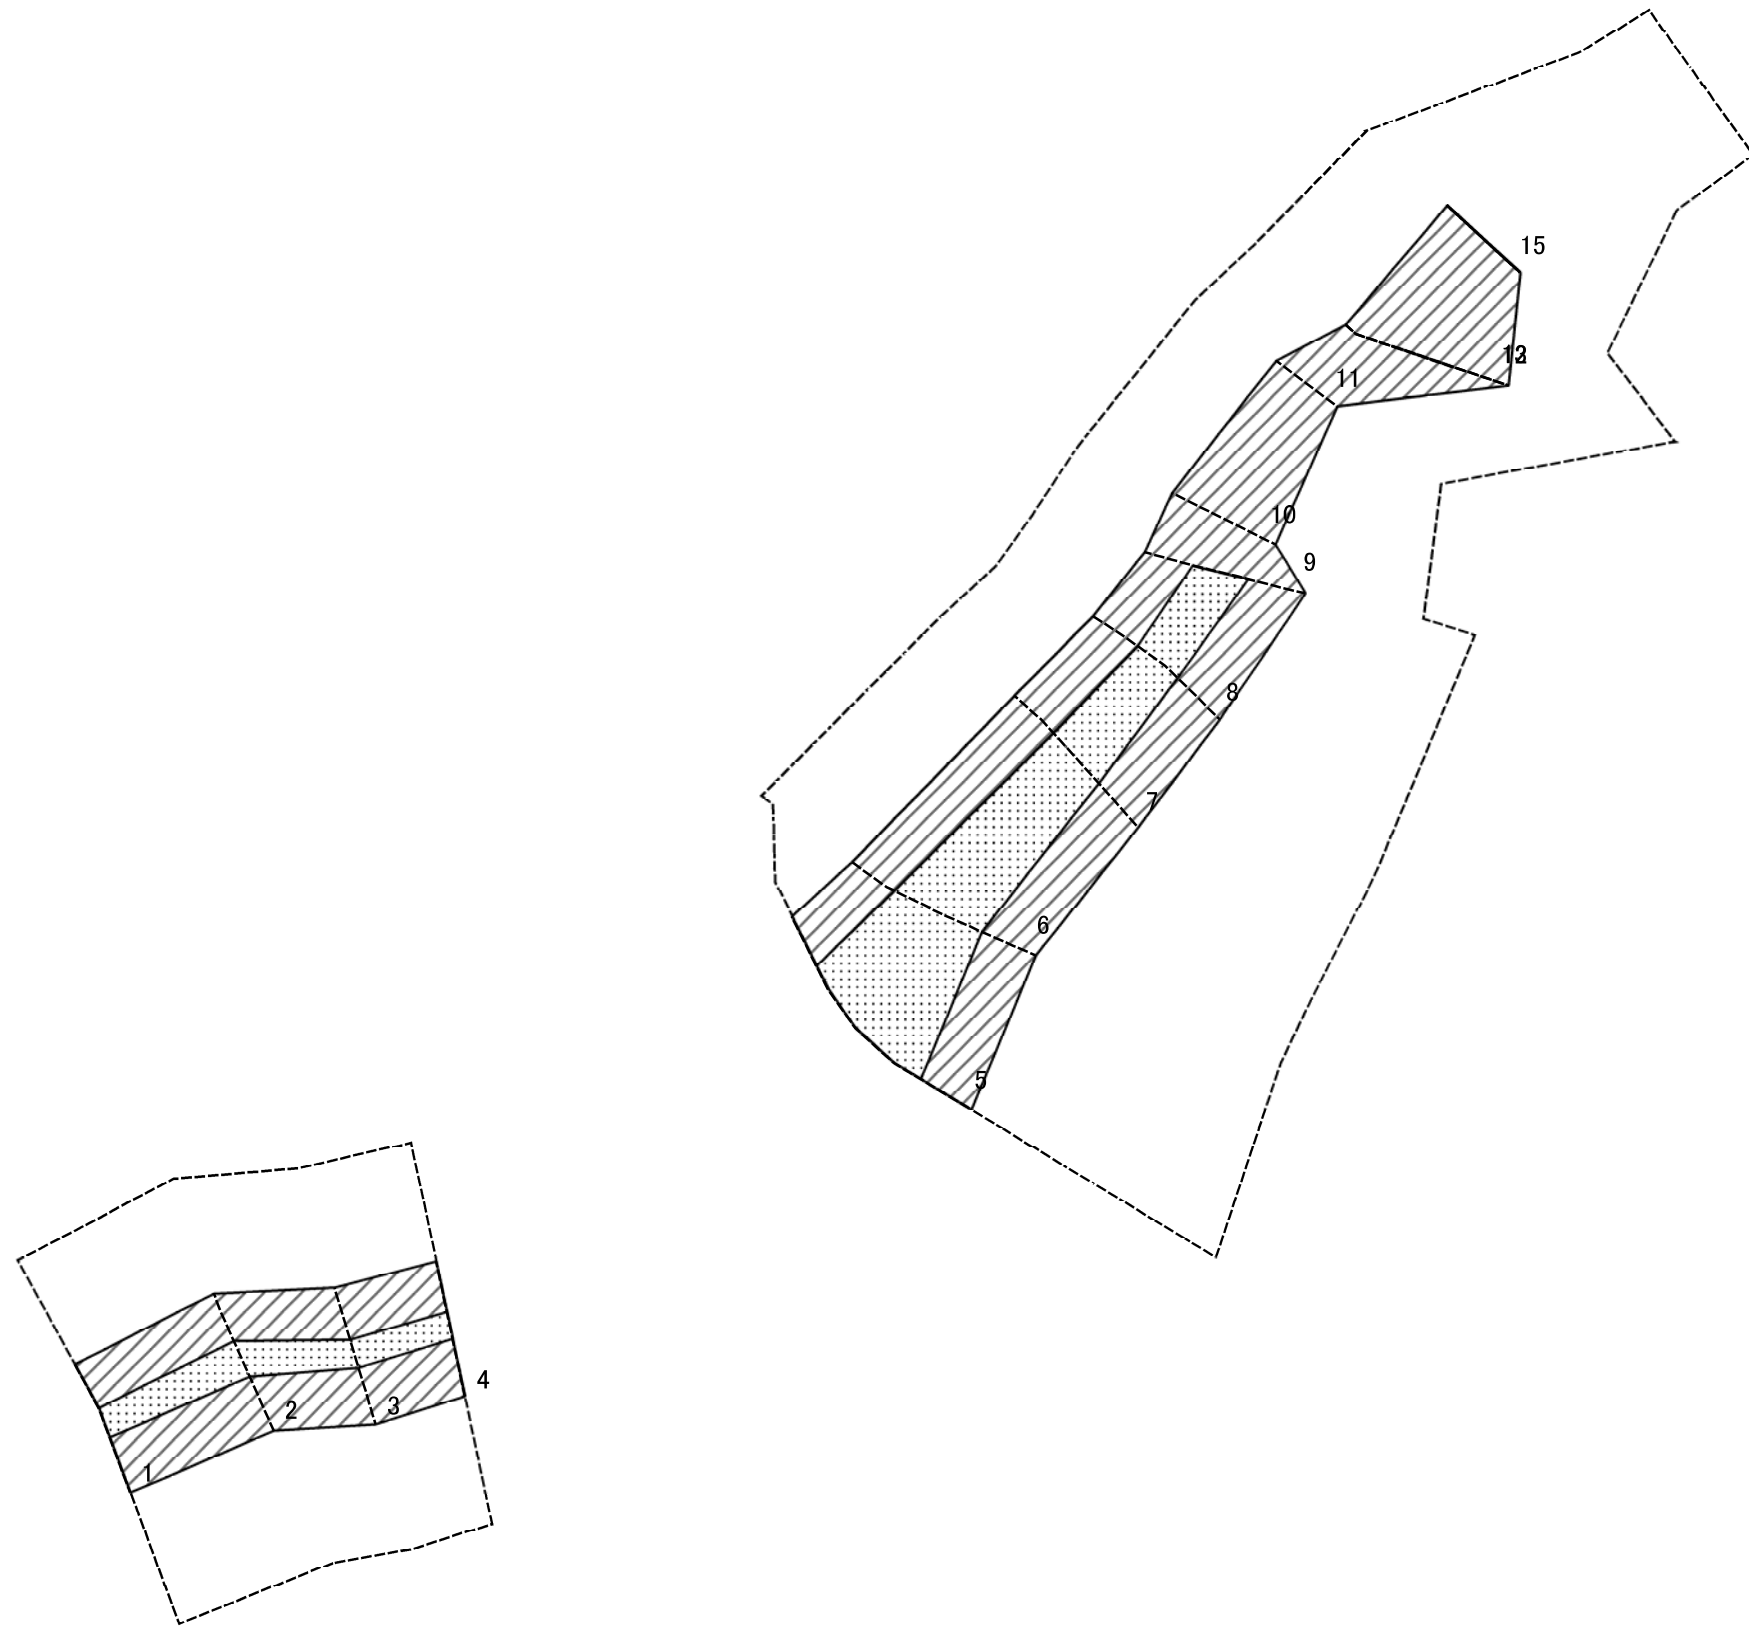
図中の数字は横断測線番号を示す

様式-2-2(急) 土砂災害特別警戒区域の区域区分図 (急傾斜地の崩壊に伴う土石等の移動により 建築物の地上部に作用すると想定される力)	土砂災害防止法施行令第二条の基準に該当する区域		N 縮尺 1:1,000	自然現象の種類	急傾斜地の崩壊	箇所番号	385-II-79(1)
	土砂災害防止法施行令第三条の基準に該当する区域			告示番号	愛媛県告示第130号	箇所名	北田A
	それ以外の区域			告示年月日	平成30年2月9日	所在地	喜多郡内子町本川

横断測線の区間	土石等の移動により建築物の地上部に作用すると想定される力				土石等の堆積により建築物の地上部に作用すると想定される力				横断測線の区間	土石等の移動により建築物の地上部に作用すると想定される力				土石等の堆積により建築物の地上部に作用すると想定される力			
	土石等の(移動)高さが1m以下の場合、土石等の移動による力が100kN/m ² を超える区域		それ以外の区域		土石等の堆積の高さが3mを超える区域		それ以外の区域			土石等の(移動)高さが1m以下の場合、土石等の移動による力が100kN/m ² を超える区域		それ以外の区域		土石等の堆積の高さが3mを超える区域		それ以外の区域	
	力の大きさのうち最大のもの(kN/m ²)	土石等の高さ(m)	力の大きさのうち最大のもの(kN/m ²)	土石等の高さ(m)	力の大きさのうち最大のもの(kN/m ²)	土石等の高さ(m)	力の大きさのうち最大のもの(kN/m ²)	土石等の高さ(m)		力の大きさのうち最大のもの(kN/m ²)	土石等の高さ(m)	力の大きさのうち最大のもの(kN/m ²)	土石等の高さ(m)	力の大きさのうち最大のもの(kN/m ²)	土石等の高さ(m)	力の大きさのうち最大のもの(kN/m ²)	土石等の高さ(m)
1 ~ 2	116.73	1.00	100.00	1.00	-	-	12.36	2.31	~								
2 ~ 3	116.73	1.00	100.00	1.00	-	-	12.04	2.25	~								
3 ~ 4	112.09	1.00	100.00	1.00	-	-	12.01	2.24	~								
5 ~ 6	143.61	1.00	100.00	1.00	-	-	16.05	3.00	~								
6 ~ 7	137.19	1.00	100.00	1.00	17.03	3.18	16.05	3.00	~								
7 ~ 8	127.58	1.00	100.00	1.00	-	-	16.05	3.00	~

8 ~ 9	124.28	1.00	100.00	1.00	-	-	14.89	2.78	~								
9 ~ 10	-	-	100.00	1.00	-	-	14.46	2.70	~								
10 ~ 11	-	-	97.80	1.00	-	-	15.38	2.87	~								
11 ~ 12	-	-	100.00	1.00	-	-	15.38	2.87	~								
12 ~ 13	125.74	1.00	100.00	1.00	-	-	13.08	2.44	~								
13 ~ 14	-	-	100.00	1.00	-	-	12.05	2.25	~								
14 ~ 15	-	-	93.56	1.00	-	-	11.05	2.06	~								
15 ~ 16	-	-	-	-	-	-	-	-	~								
16 ~ 17	-	-	-	-	-	-	-	-	~								
~									~								
~									~								
~									~								
~									~								
~									~								
~									~								
~									~								
~									~								
~									~								
~									~								
~									~								
~									~

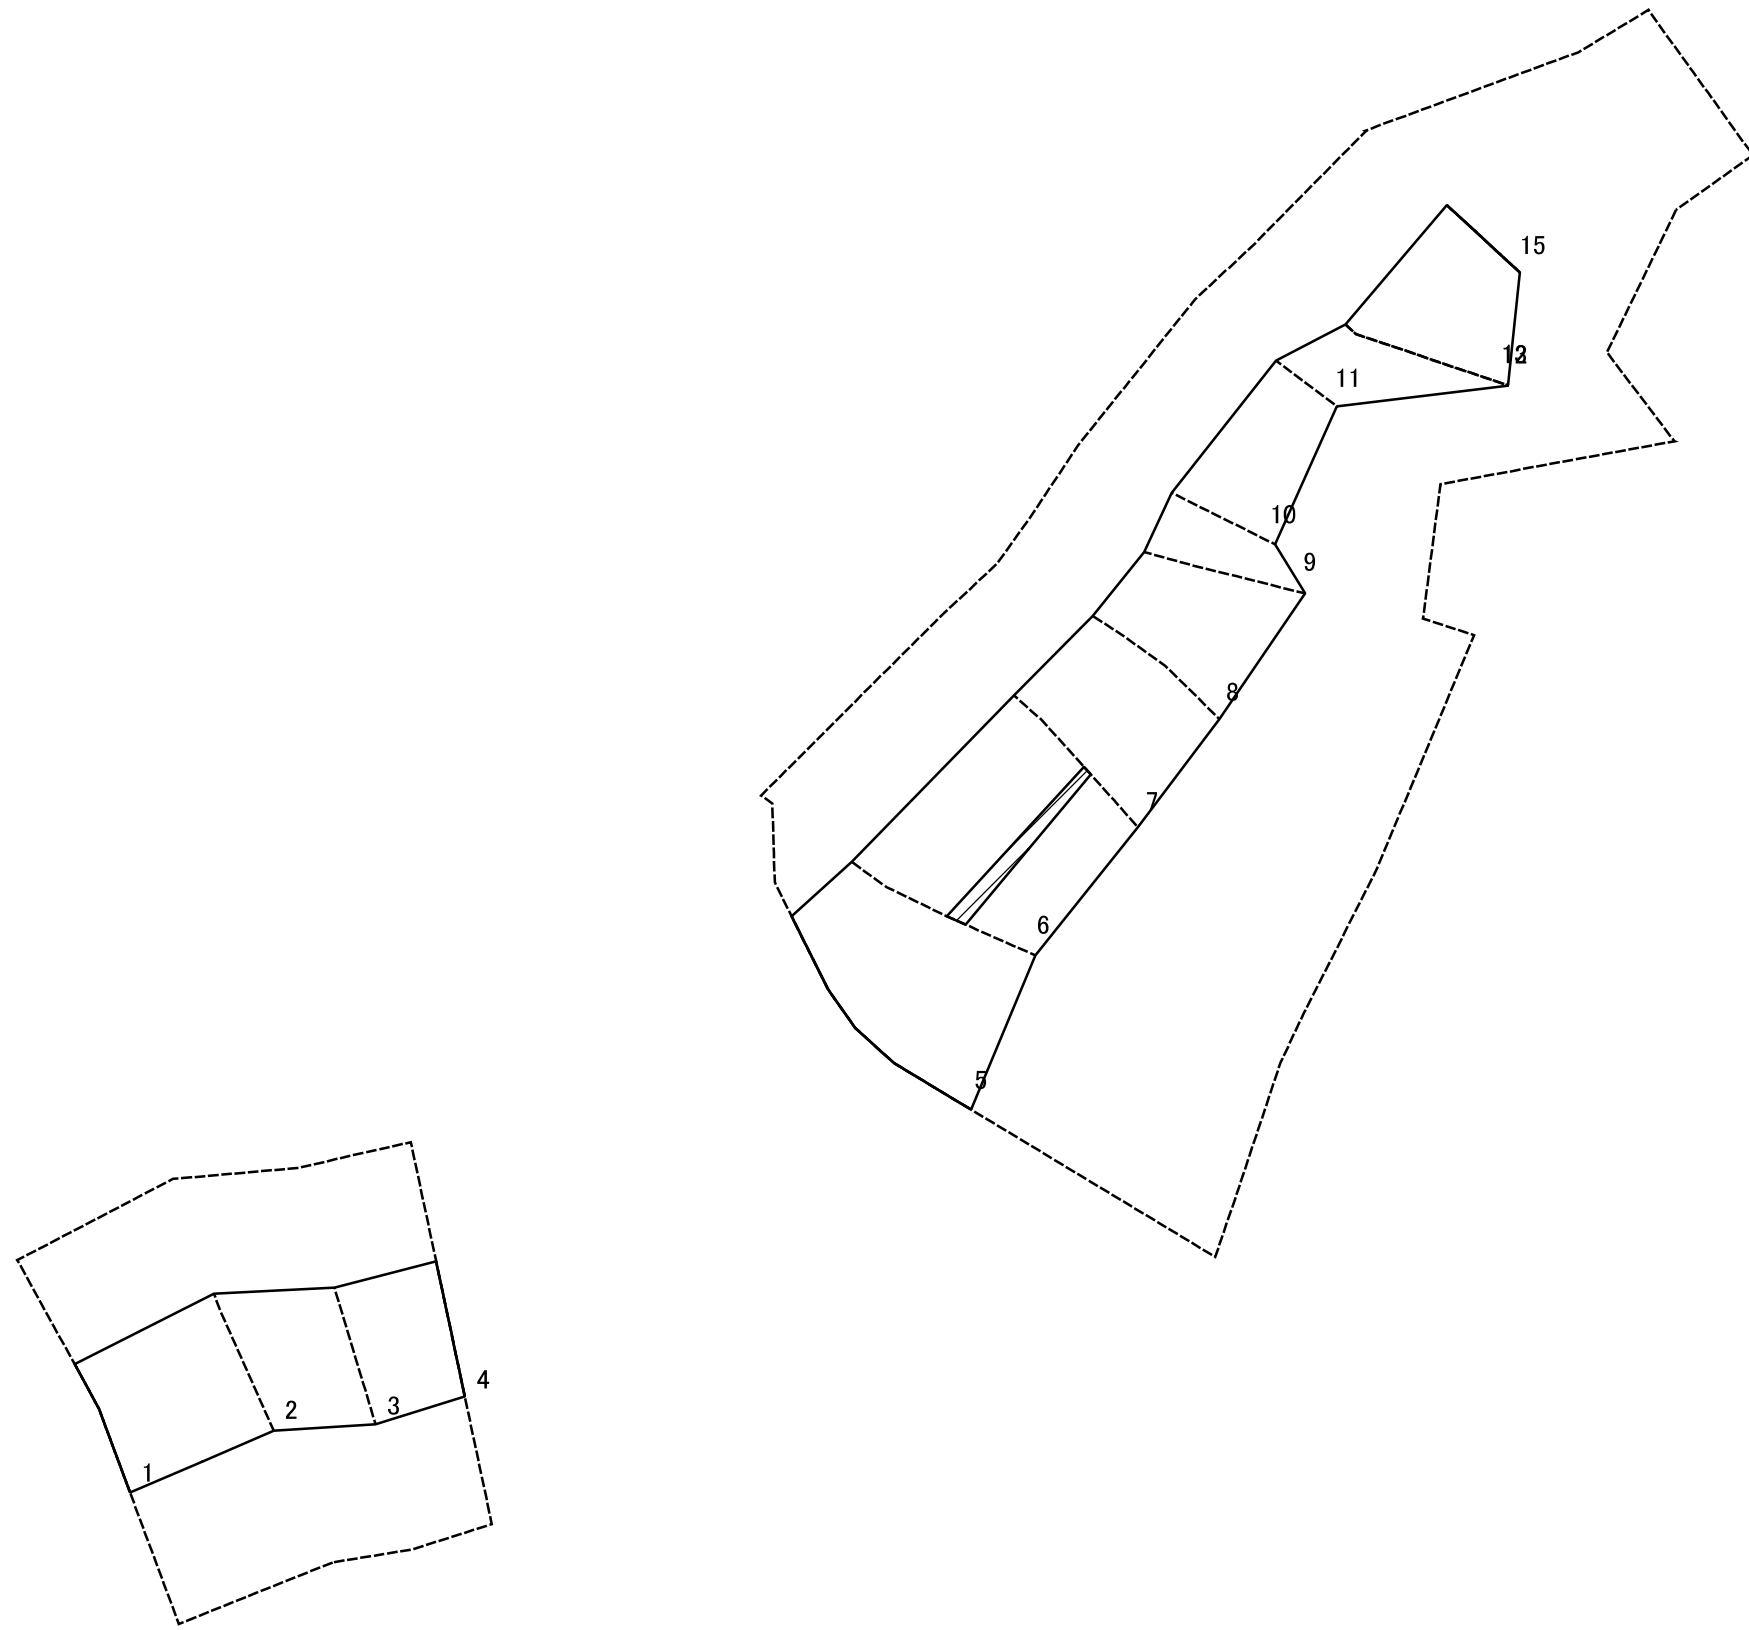
図中の数字は横断測線番号を示す

様式-2-3(急) 土砂災害特別警戒区域の区域区分図 (急傾斜地の崩壊に伴う土石等の堆積により 建築物の地上部に作用すると想定される力)	土砂災害防止法施行令第二条の基準に該当する区域		N 縮尺 1:1,000	自然現象の種類	急傾斜地の崩壊	箇所番号	385-II-79(1)
	土砂災害防止法施行令第三条の基準に該当する区域			告示番号	愛媛県告示第130号	箇所名	北田A
	それ以外の区域			告示年月日	平成30年2月9日	所在地	喜多郡内子町本川
