松山市緑町土砂災害対策技術検討委員会  
第 2 回委員会資料【松山市】

令和 6 年 9 月 2 日

#### (2) 土砂流出斜面および周辺斜面の現地確認結果【松山市】

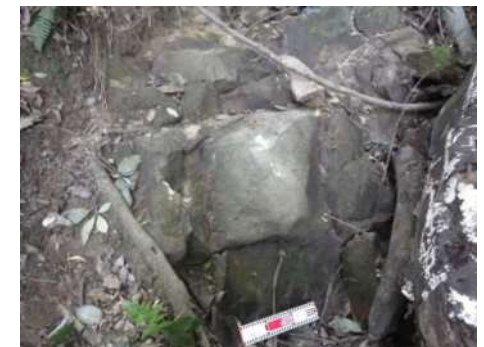
写真 1-2 ロープウェイ乗り場の西側の谷地形 D  
中腹の旧池沿いに認められる砂岩  
層理面は不明瞭。比較的新鮮・硬質。

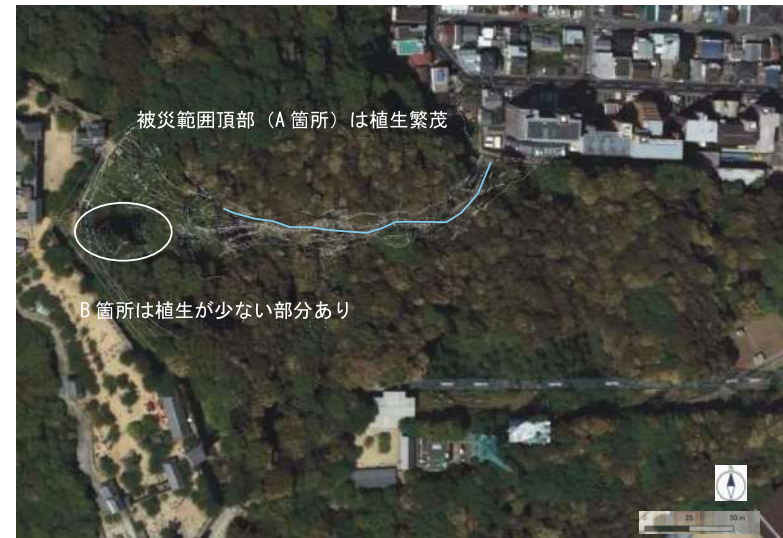
図 1-4 被災箇所の空中写真比較

2024 年と状況は変わらず。土砂流出斜面沿いに多くの樹木（樹種不明）が繁茂。

B 箇所（ブルーシート箇所）は植生が薄い部分がある。

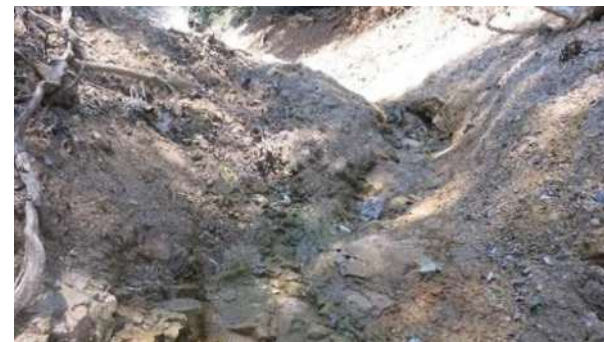
写真3 上流部(下部)谷地形D合流部の堆積物。  
ガリー状の沢部に砂岩が露出する。洗堀を受けやすい。

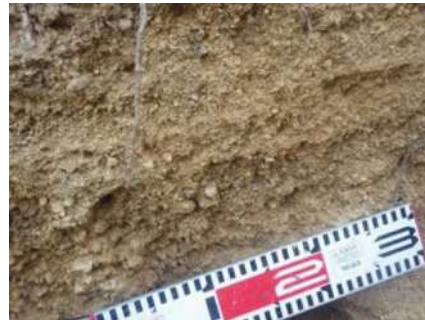
写真6 一部に均質な砂層が認められる。

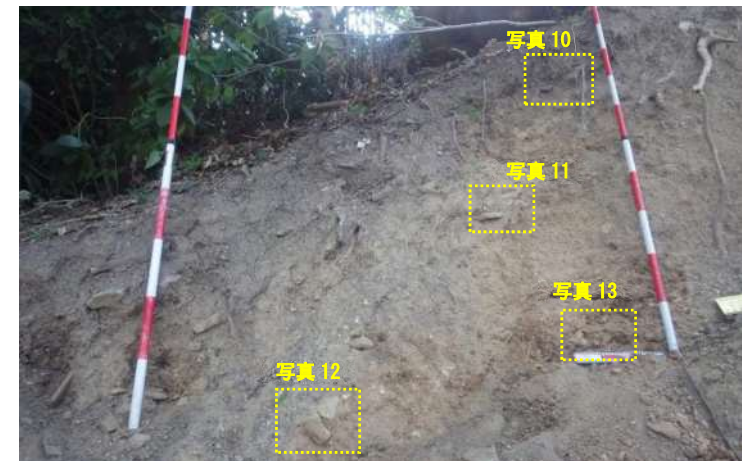
写真9 右岸側の側方崖（高さ1.5m程度）。ビニールや瓦片、花崗岩礫を含む。基質は全体に砂質で、細粒分は少ない。

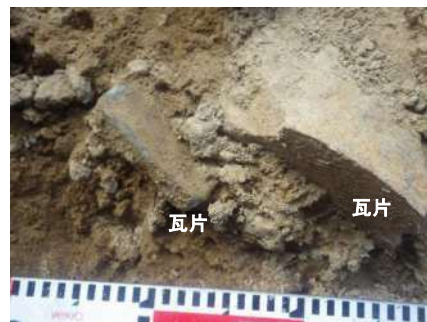
写真7 瓦片を含む

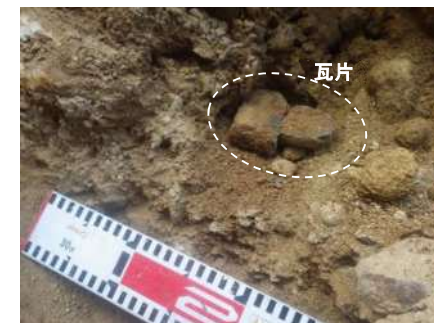
写真8 基盤岩直上に認められる瓦片

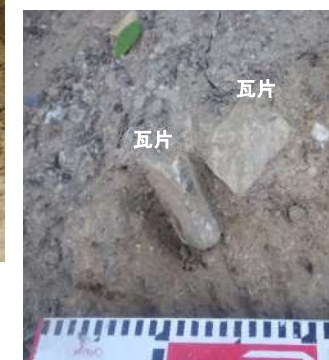
写真12 表層から深度1mに認められる瓦片

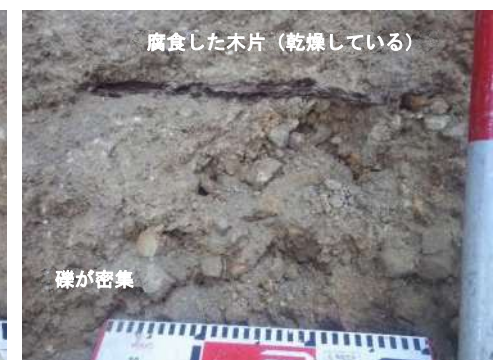
写真13 側方崖基部には局所的に風化礫が密集した領域が認められる。

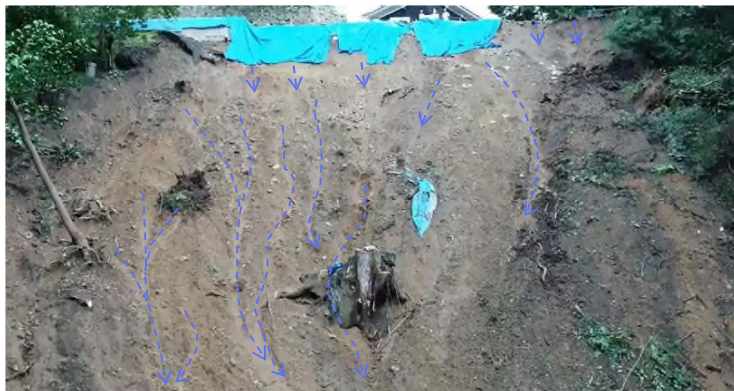
図 2-12 7 月 12 日湧水終了後の流水跡が明確な箇所へのトレース

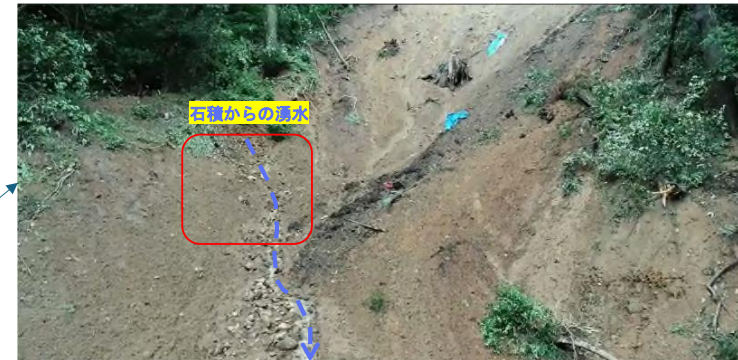
図 2-13 上流部下部最上部（2つの谷の合流区間）の石積からの表流水状況

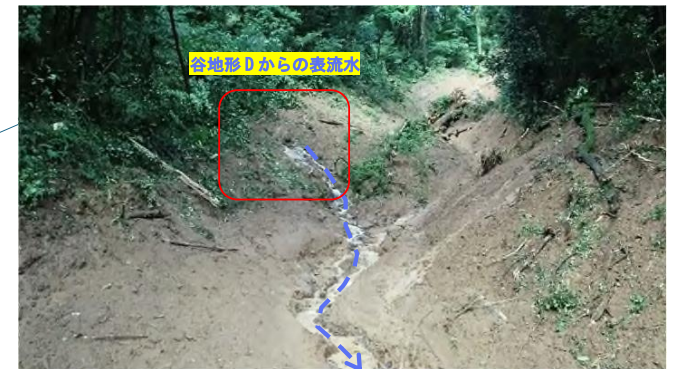
- ・ブルーシート直下斜面では表流水自体は不明瞭なものの、明確な“流水跡”は確認できる。
- ・支谷からの湧水・表流水が多く確認されている（B 箇所下に位置する石積からの湧水、谷地形 C・D からの表流水）。

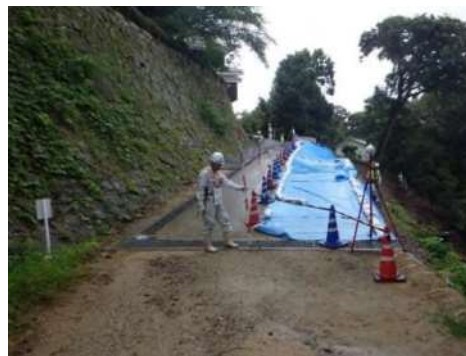
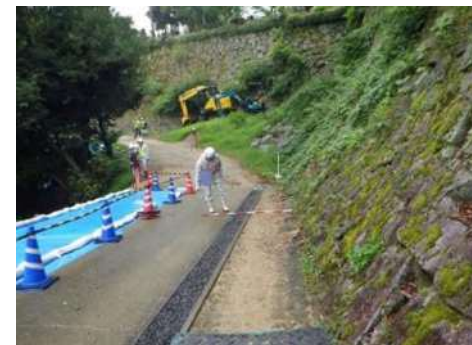
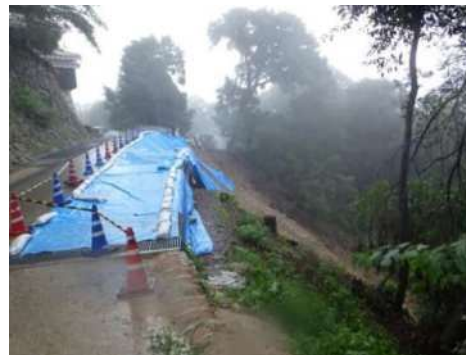
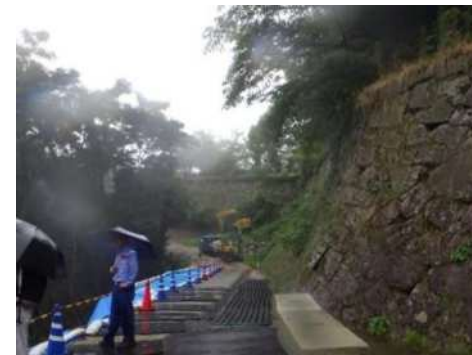
- ・被災後降雨時の表流水は、ブルーシート直下で表流水とともに落下する土砂の動画が撮影されている
- ・この時の緊急車両用道路の表流水がブルーシートから斜面内に流下する水量は多くなかったとされている（図2-17）。
- ・上流域（上部）の斜面下方では（図2-18）、表流水が集まり流路を形成している。
- ・少なくともブルーシート直下付近から湧水が発生していることが伺える。

図 2-17 緊急車両用道路上の表流水状況（ブルーシート表層からの流水は少ない）

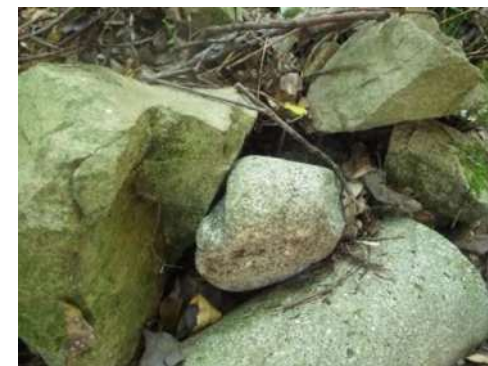
- 谷頭部に砂岩礫・花崗岩礫・コンクリート片が分布する。
- 標高 60~62m 付近に湧水が認められ、下方斜面にガリー侵食が認められる。

写真 5 谷地形 E の上部  
砂岩礫、花崗岩礫、コンクリートが認められる。

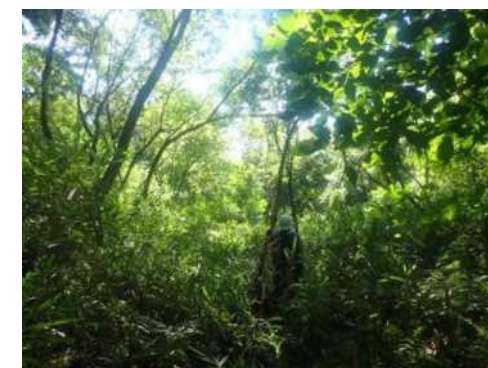
- 水路工が施工されている。
- 標高 58m 付近に湧水が認められる。
- 谷頭部は植生（シダ）が繁茂しており、転石等は認められない。

写真 6 谷地形 F の上部  
やぶで不明瞭である。転石の有無も不明瞭。

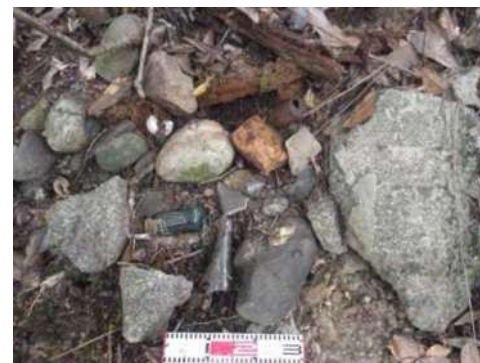
- 瓦片、花崗岩礫等が認められる。
- 流水跡は認められない。

写真 3 谷地形 C の上部  
花崗岩礫、コンクリート片、少量の瓦片などが認められる。

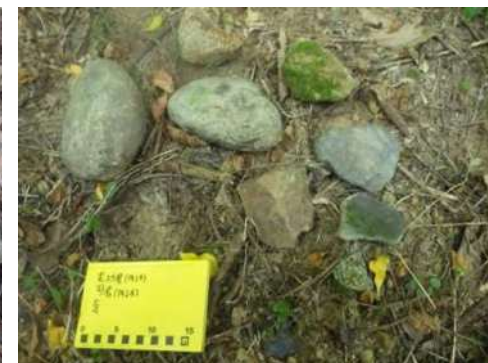
- 谷頭部の緊急車両用道路の下部に瓦片、花崗岩礫等が認められる。
- 旧池（首洗い池）が確認される。この上方斜面側に砂岩露頭が分布する。
- 谷頭部に湧水跡が認められ、ロープウェイ乗り場から旧池までガリー侵食跡が認められる。
- 旧池下部に湧水が認められ、下方斜面には被災箇所まで幅 1~1.5m・深さ 1m 程度のガリー侵食跡が認められる。**この溪岸は谷埋め堆積物が分布する（捨土ではない）。**

写真 4 谷地形 D の上部  
砂岩礫、花崗岩礫、瓦片などが認められる。

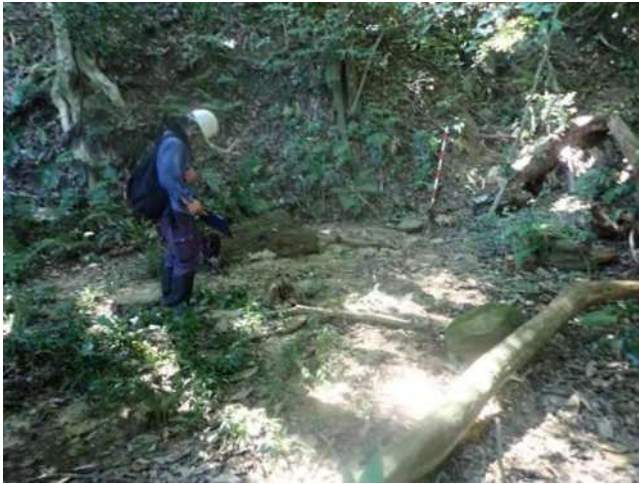
写真 3-1 平坦地 (旧池)  
大きさ 10m×15m 程度

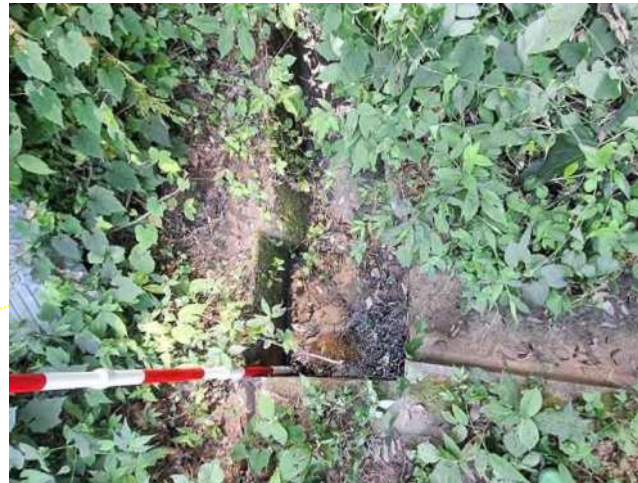
写真 3-22 水路工末端の集水樹  
大きさ 0.6×0.6×0.5m 程度  
樹内に溜り水があるが流水なし

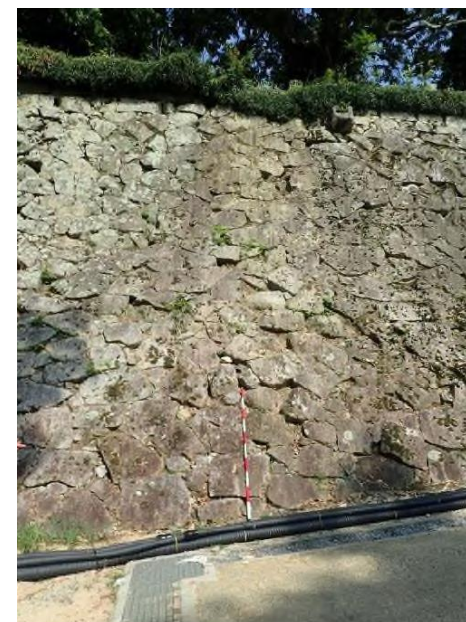
写真-18 天神櫓南石垣に認められる流水跡  
流水跡の直下には側溝水路が設置されている。

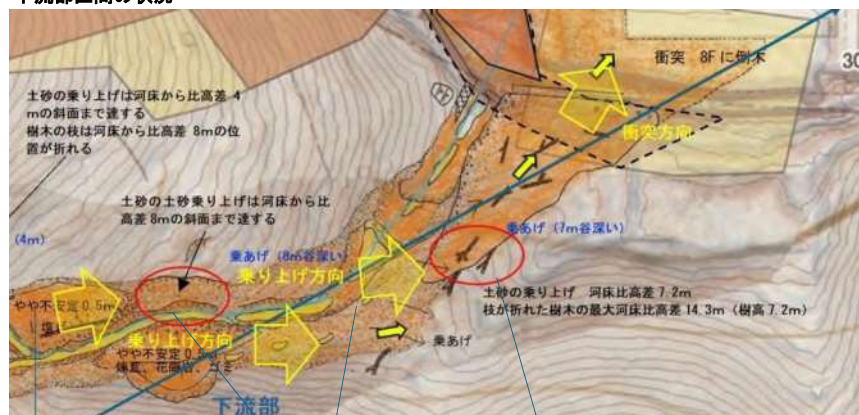
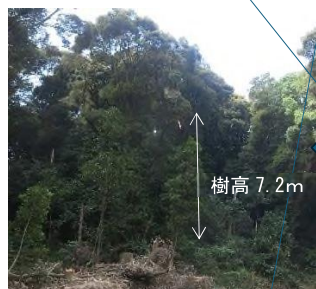
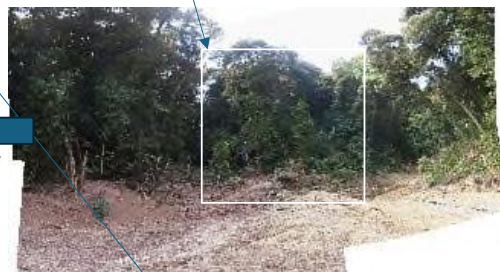
土砂の乗り上げは河床比高差 7.2m。枝が折れた樹木の最大河床比高差 14.3m (樹高 7.2m)

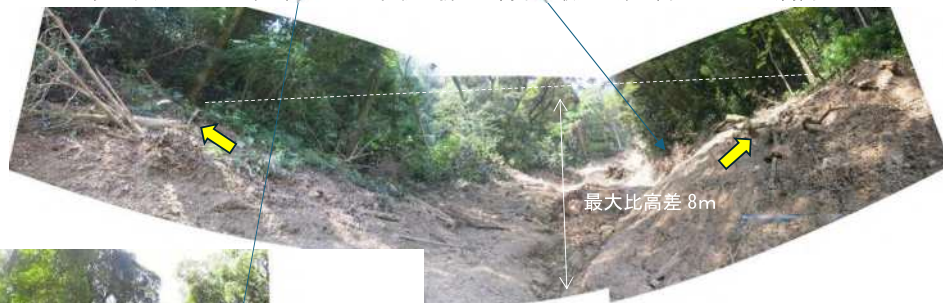
土砂の乗り上げは河床から最大比高差 8m の斜面まで達する

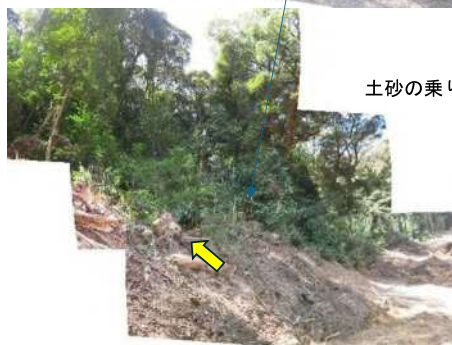
斜面側に土砂が乗り上げている

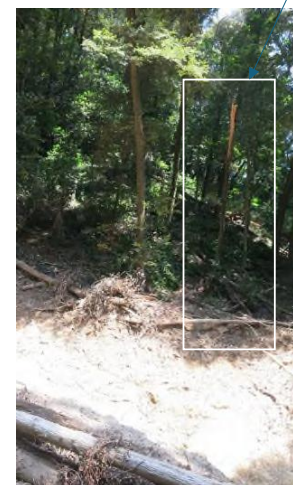
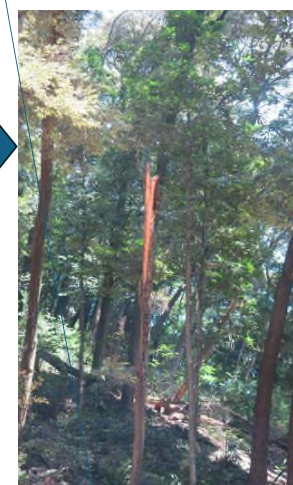
## 4. 上流部下部区間の状況 1

土砂の乗り上げは河床から比高差 4m の斜面まで達する  
樹木の枝は河床から比高差 8m の位置が折れる

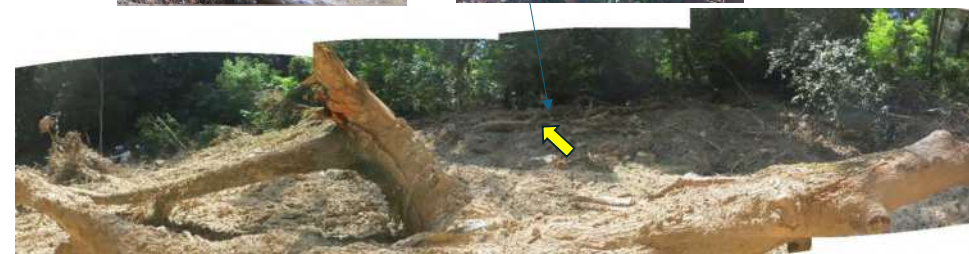
土砂の乗り上げは河床から数m程度

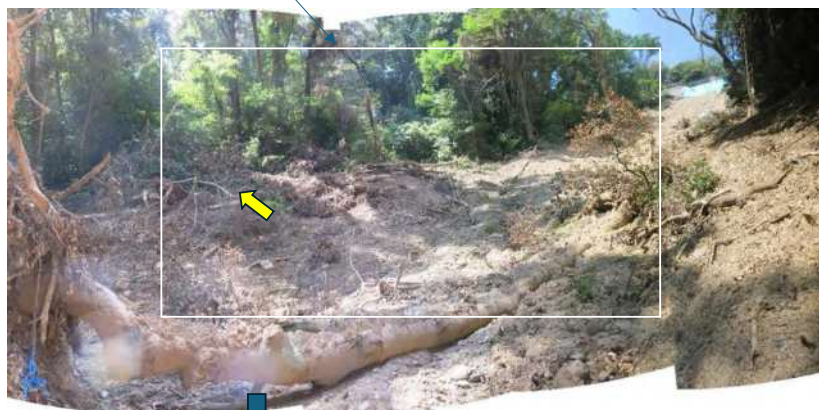
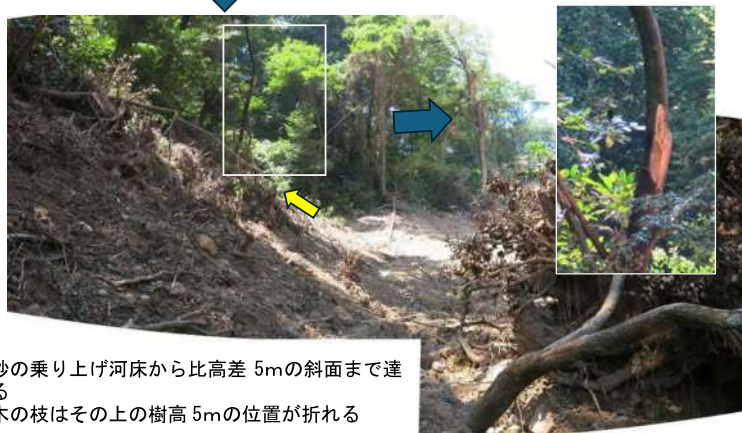
## 5. 上流部下部区間の状況2

土砂の乗り上げ河床から比高差 5mの斜面まで達する  
樹木の枝はその上の樹高 5mの位置が折れる

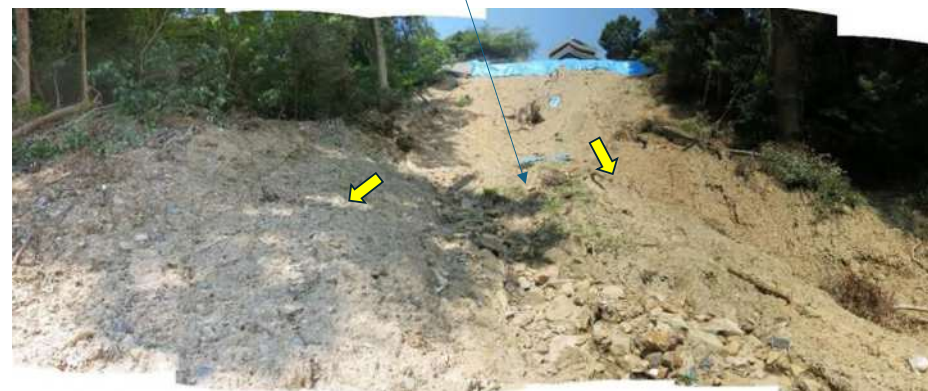
## 6. 上流部上部区間の状況

A 箇所斜面は、ガリ一侵食が発達するが比較的平滑である。  
全体は 35°、緊急車両用道路の直下は 40~45° である、  
A 箇所内の土砂の乗り上げはほとんどなく、下方斜面に落下している。
