松山市緑町土砂災害対策技術検討委員会
第2回委員会資料（愛媛県）

令和6年9月2日

(3) 急傾斜地崩壊防止施設の被災状況【愛媛県】

第 2 回委員会資料【松山市】

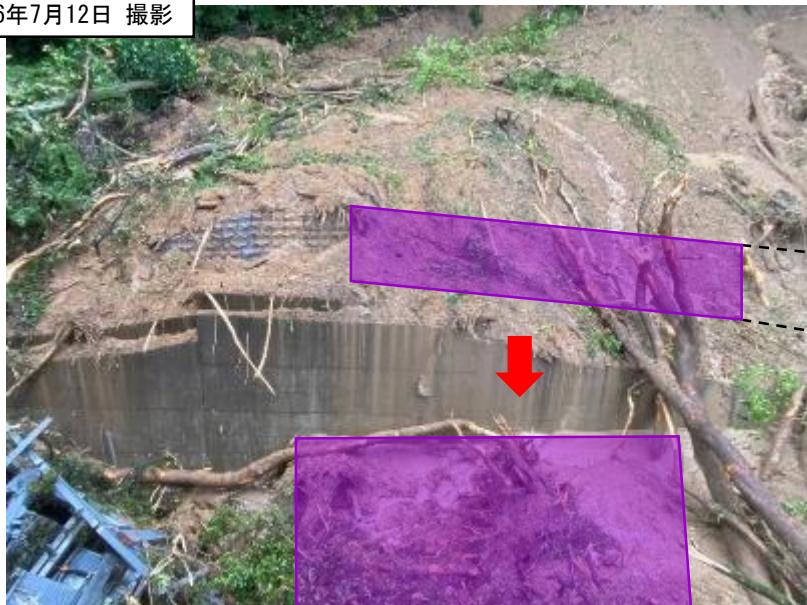
写真 3-1 被災状況写真

①重力式擁壁に流木を含む流出土砂が衝突し、衝撃に耐えられず転倒したと想定される。また、目地部が弱部となり、①と②の構造物の分断が生じたと想定する。4：00頃の段階では、マンション下の立体駐車場が無くなっていたとの証言を踏まえると、①重力式擁壁は、3：49頃の流出土砂により倒壊したのではないかと想定される。※4：12の写真を確認した結果、マンション側から土砂の流出が見られると共に、転倒した②の擁壁が写っている。

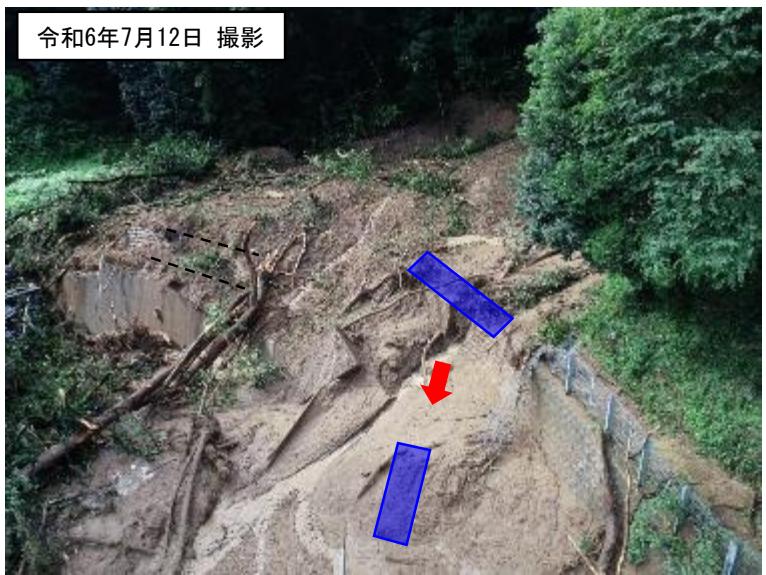
写真 3-5 被災状況写真

③重力式擁壁に流木を含む流出土砂が衝突し、擁壁天端から1.0m下がりの施工打ち継ぎ目より上部が衝撃に耐えられず破損（転倒）したものと想定される。
 ※擁壁上部が山側に向けて転倒しているのは、土砂衝突時にストンガードと擁壁が一体のまま倒壊し、残存しているストンガードのネット及びワイヤーに引張られたことによるものと想定される。
 4：12の動画ではあるべきストンガードを確認できなかったことから、3：49頃の流出土砂により倒壊したのではないかと想定される。

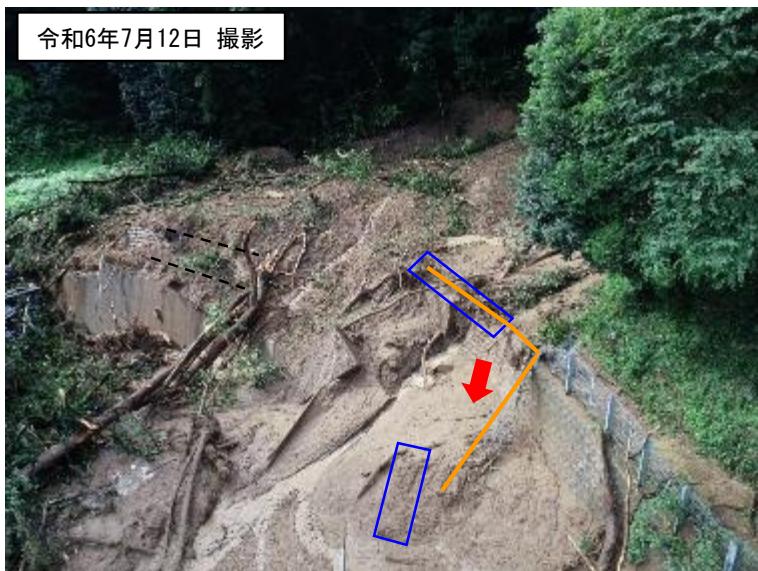
写真 3-7 被災状況写真

一部の擁壁がストーンガードと一体化したまま倒壊したため、残存の擁壁部との間でストーンガードのネット及びワイヤーに引張力が作用し、ストーンガードと擁壁が分離したものと想定される。
4：12の動画ではあるべきストーンガードを確認できなかったことから、3：49頃の流出土砂により倒壊したのではないかと想定される。

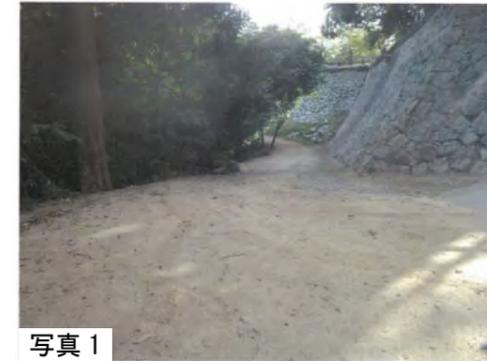
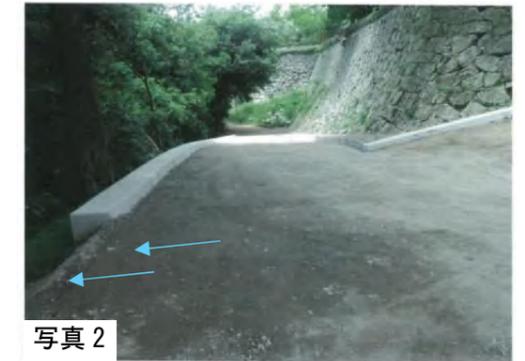
- YSP30.94 付近から起点側を望む。表流水について、竣工後（写真2）は良門側からは一部斜面に流入するが、大部分は擁壁に阻まれ始点側に流れることが伺える。着工前（写真1）は阻害するものがないことから、竣工後に比べて表流水の斜面流入の可能性が高いことが伺える。

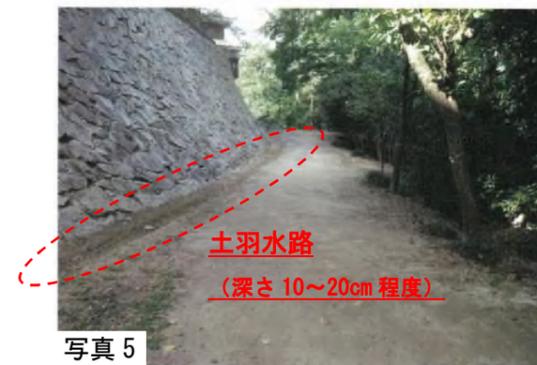
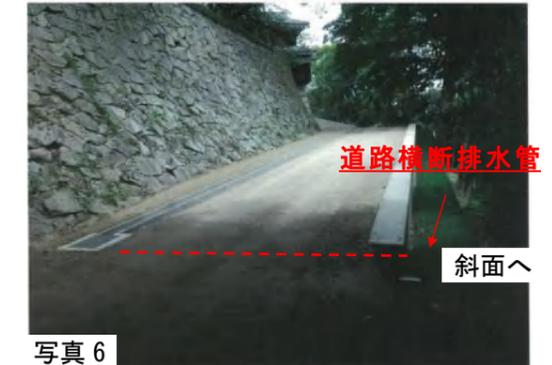
- YSP0 付近から終点側を望む。表流水については、竣工後（写真6）は石垣側の排水溝に流入、流末は横断管と通じて斜面側に流れていることが伺える。ただし、一部はそのまま道路を下って写真背後のエリアにも流下することが伺える。着工前（写真5）の表流水は、石垣下の土羽水路を流下する他、雨の降り方によっては斜面にも流入することが伺われる。

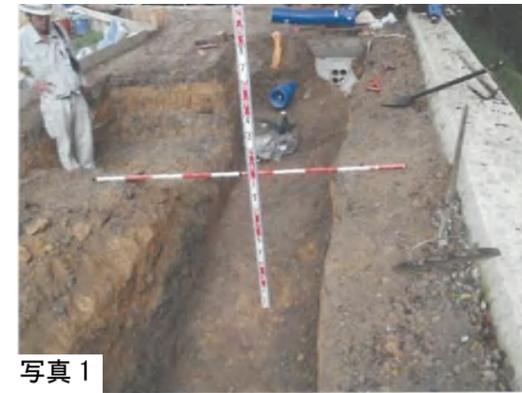
写真1

- YSP20 付近の埋設管設置のための掘削状況。約1m掘削。

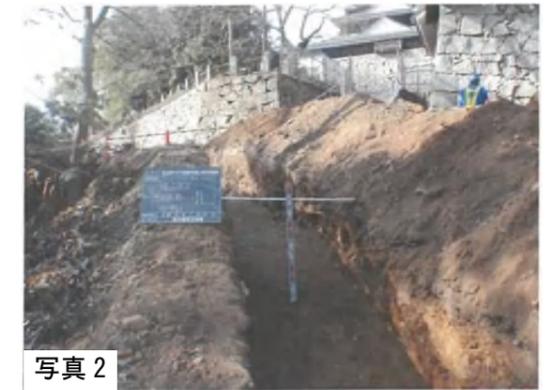
写真2

- YSP35.94 付近の埋設管設置のための掘削状況。約0.9m掘削。

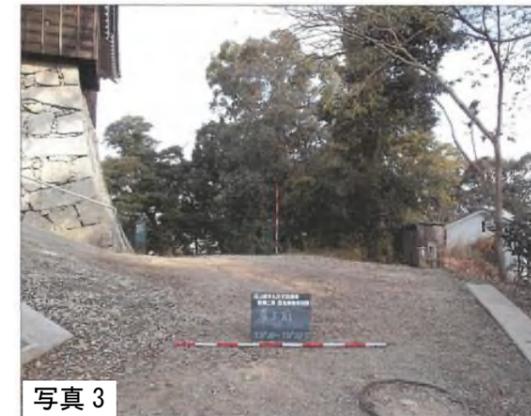
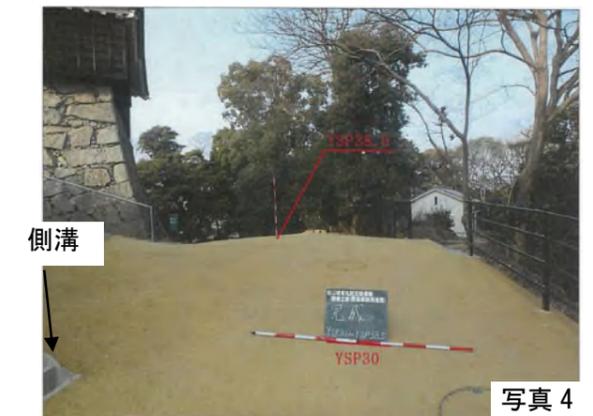
- YSP30 付近から終点側を望む。表流水について、竣工後 (写真4) は道路舗装面に石垣側の排水溝への片勾配がついていることから、その多くは道路排水側溝に流入することが伺える。

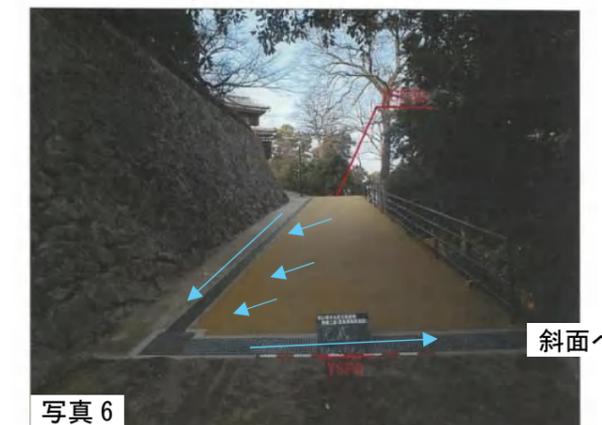
- YSP0 付近から終点側を望む。表流水について、道路の縦断、横断勾配を考えると、竣工後 (写真6) は石垣側の雨水排水側溝に流入、舗装面を流下する水も道路起点付近の横断側溝に最終的には流入し、そのほとんどが横断側溝から斜面側に流下していることが伺える。

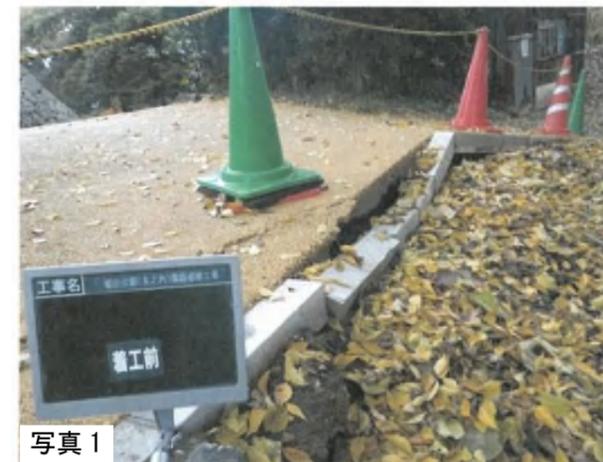
写真 1

- 良門スロープ下 (A 箇所) の YSP34.94～38.5 付近の路肩に、写真 1～3 に示すような変状が発生した。変状の延長は約 10m 程度であった。
- 路肩のコンクリート縁石が地盤の不同沈下により不規則に傾き、舗装下に空洞が形成されている。地盤の沈下量は、平均 20cm 程度である。
- 変状発生箇所は、前述の④で路面亀裂が確認された箇所のほぼ延長線上に位置している。この付近の道路盛土は厚さ 30～50cm 程度 (図 2-9) である。そのため盛土の自重の影響で発生したのではなく、地盤自体の沈下により起こった可能性がある。
- 変状状況を確認後、地盤沈下箇所を整地し、土のうにより舗装面との段差を解消している (写真 4)。

- YSP35.94 付近の路肩の変状状況、地盤の不同沈下により、縁石が不規則に傾いている。

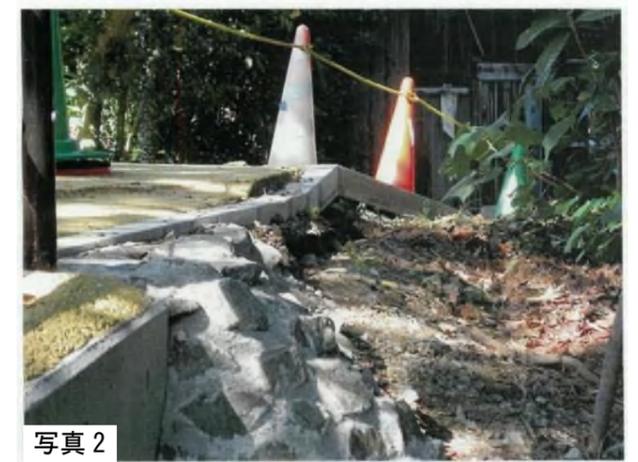
写真 2

- 写真 1 のほぼ同じアングルで撮影。地盤沈下により縁石下に空洞が形成されている。

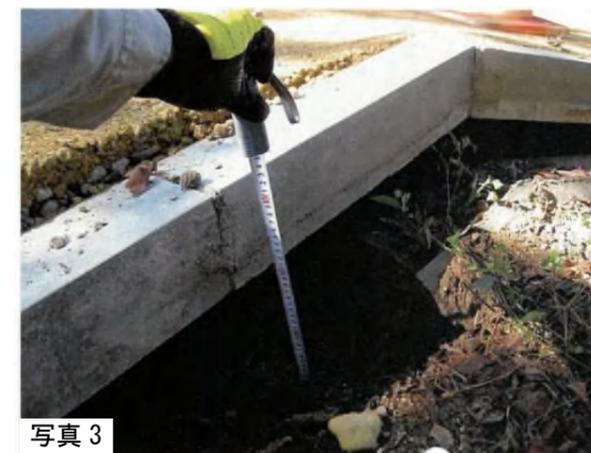
写真 3

- 写真 2 の近景。地盤沈下量は 20cm 程度。

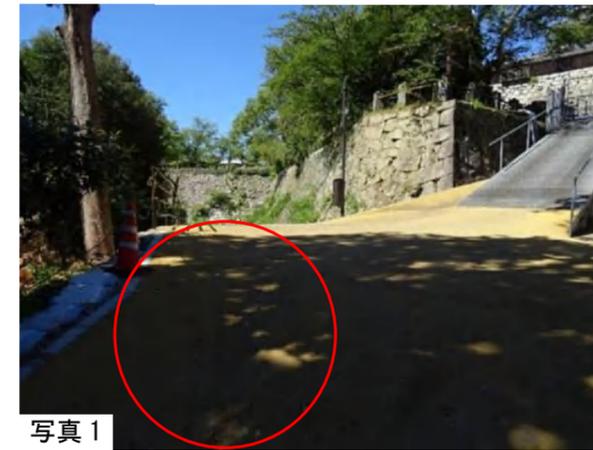
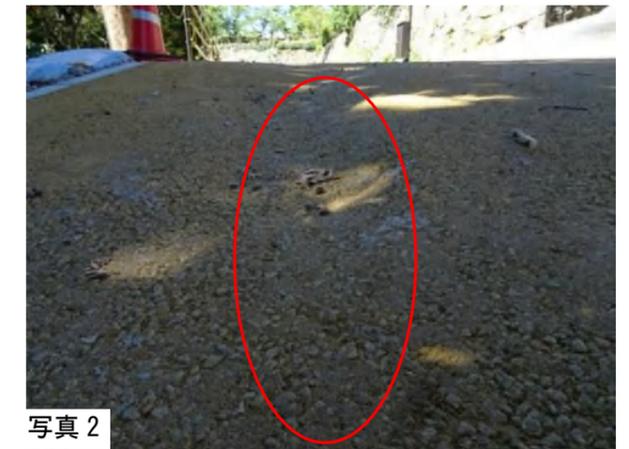
- 2020 (令和2) 年8月17日に図2-10に示す、良門スロープ下 (A箇所) のYSP32~35の道路路肩に近い路面上に、写真1~2で示すような陥没が生じた。陥没深さは3~4cm程度であった。
- この変状は、2年前の平成30年の路肩沈下(⑤)と比較的近い位置で生じており、地盤の沈下が道路内に拡大していることが見受けられる。
- 2021 (令和3) 年11月9日には、緊急車両用道路の起点端部から長者ヶ平に10数mの地点で亀裂が確認された(崖側の未舗装部: B箇所)。亀裂の長さ2m×開口幅3cm×深さ40cmであった(写真3、4)。

- YSP35.94付近の路面の陥没状況。指定管理者から市担当には、タイヤがすっぽりと入るぐらいの深さ3~4cmの緩やかな凹み、と報告された。

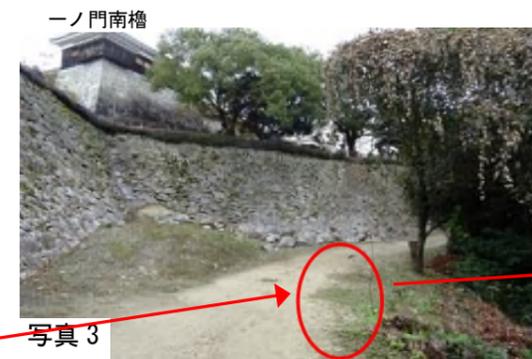
写真手前は長者ヶ平方向

- 緊急車両用道路未舗装部崖側 (B箇所) の亀裂状況。道路延長方向と平行に長さ2m程度 (写真4)、開口幅3cm程度、深さは40cmであった。

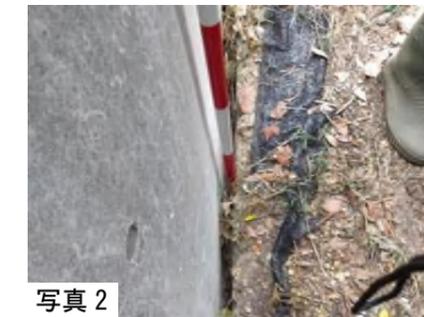
写真2

- 擁壁とカゴ枠の周辺の変状状況。写真1に示す擁壁直下のカゴ枠との間に隙間が発生 (写真2)
- カゴ枠直下の地盤の表層崩壊状況 (写真3)
- YSP30 直下斜面の表層崩壊状況 (写真4)

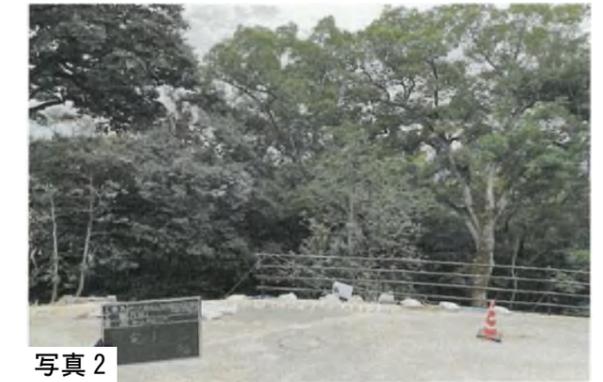
写真2

- 長門スロープ下~YSP30 にかけての支障木伐採前後の状況 (写真1、写真2)

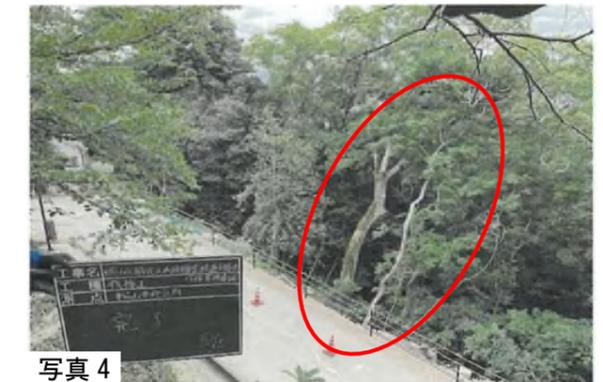
写真4

- YSP20~30 にかけての支障木伐採前後の状況 (写真3、写真4)、本丸広場上から撮影。伐採後の写真4中に傾倒木が何本も見られる。そのうち幹回りの小さい低木も確認される (赤線)。

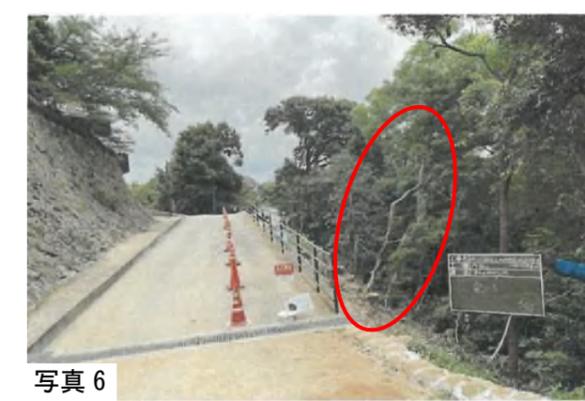
写真6

- 緊急車両用道路起点側からの支障木伐採前後の状況 (写真5、写真6)。伐採後の写真6中に傾倒木が何本も見られる。そのうち幹回りの小さい低木も確認される (赤線)。

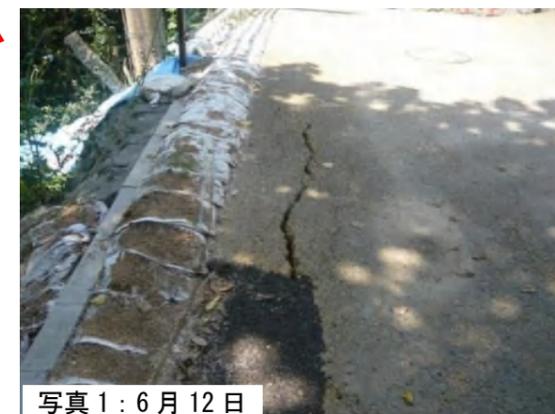
写真1：6月12日

- 6月12日に良門スロープ下（A箇所）で以前から変状が進んでいた、路肩舗装面に亀裂が再発した（写真1）。この際、土のうによる応急処置が行われている。
- 6月17日から梅雨前線の影響で断続的な雨が降った（図2-18）後の7月1日確認時点では、写真2に示すように、6月12日点検時より変状が進んだことが確認された。
- 図2-19に示すとおり、今年の6月降水量は、過去20年間で二番目に多い量であった。

- 良門スロープ下A箇所の道路路肩付近の6月12日、7月1日の変状状況の比較。いずれも起点側に向けほぼ同じアングルで撮影。6月12日は開口亀裂だけだったが、7月1日時点で斜面下部方向への地盤移動による明瞭な段差（10cm以上）も確認された。

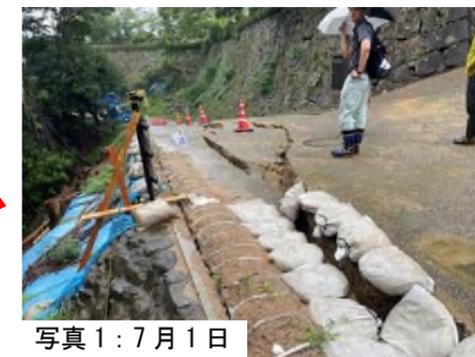
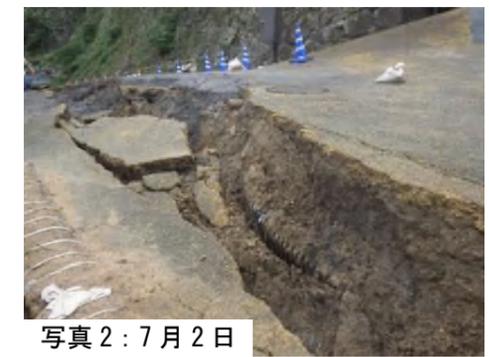
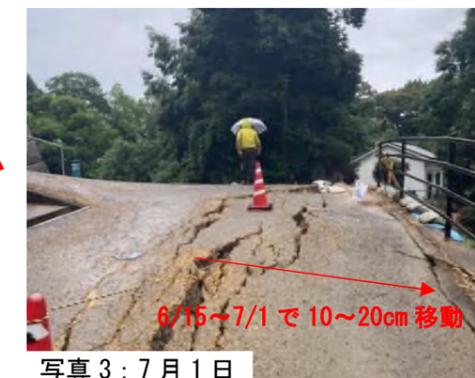
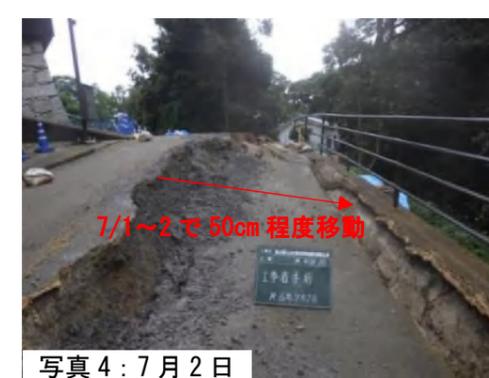
- 7月1日～2日にかけて確認された道路変状は、写真1～4に示すように、ほぼ1日で著しく進行している。
- 前頁⑩で示した6月15日～7月1日の移動量（最大約10～20cm程度）よりも更に大きい移動量（最大約50cm程度）を示した。
- この顕著な変状の原因は、6月降水量が平年に比べて特異だった点の他、6月末のまとまった雨（6月30日～7月1日の累積雨量約200mm：図2-21参照）も影響している可能性がある。

- 良門スロープ下周辺の7月1日～2日の地盤変状の比較。写真1、2はYSP30から起点側に向けて撮影、写真3、4はYSP20から終点側に向けて撮影。1日で道路路肩の舗装が擁壁とともに、斜面（斜め下）方向に移動したことが分かる。移動量は写真の目視確認で約50cm程度。

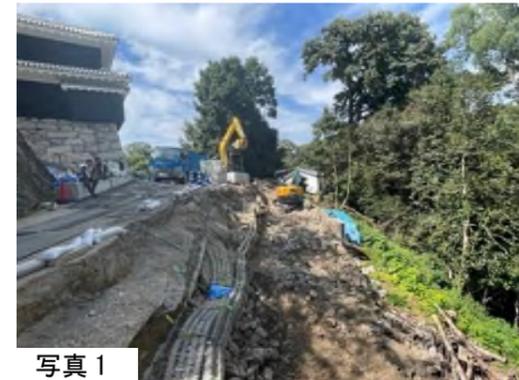
写真1

- 7月8日の擁壁、埋戻し撤去、電気配管吊り防護工事状況、YSP10～終点側（写真1）、YSP20～始点（写真2）を撮影、

- 不安定化した擁壁や埋戻し土の撤去、電気配管の断線回避のための吊り防護を行った（写真1、2）。
- また、工事が終了した範囲にブルーシートと枕土のうによる雨水流入対策を行った（写真3～5）。
- この工事期間中には、特に変状の進行は確認されなかった。

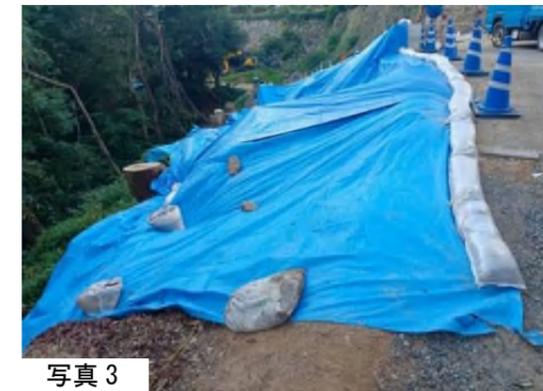
写真3

- 7月9日の養生作業完了後状況、SP30～起点側（写真3）、YSP0～終点側（写真4）、YSP15～終点側（写真5）を撮影。

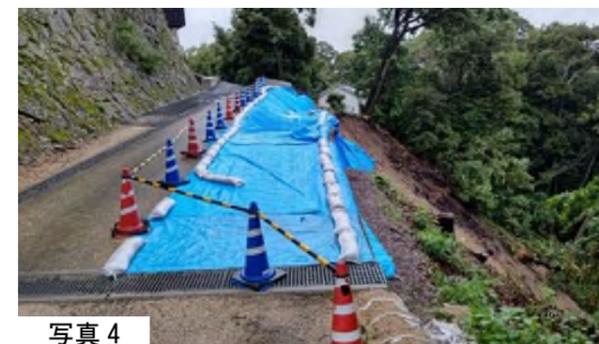
写真4

- 7月11日早朝に時間雨量30mm以上の大雨があった。当日の午前中に現場視察を行い、目視確認上で異常は確認されなかった（写真1～3）
- 7月12日未明（3時～4時台）に緑町で土砂が住宅地に流出、直後の早朝に緊急車両用道路周辺の現場視察を行い、道路下斜面（A箇所）の土砂流出を確認した。ただし、応急対策で行った表流水の斜面への流入防止措置（土のう、ブルーシート養生）には変化は見られなかった（写真4、5）。

- 7月12日早朝の現場状況、YSP0～終点側（写真4）、YSP30～起点側（写真5）を撮影。

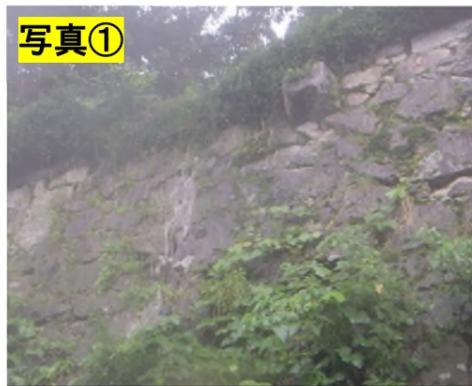
写真① 7/15 撮影動画（愛媛県提供）より引用
石垣天端より表流水が確認される

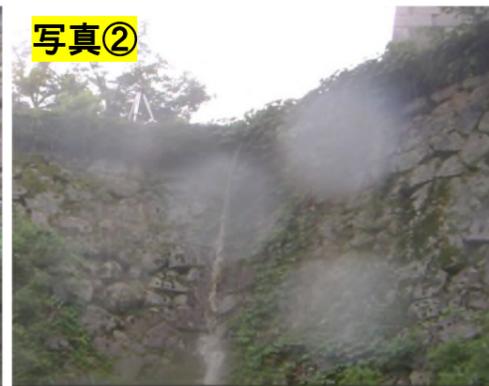
写真② 7/15 撮影動画（愛媛県提供）より引用
屈曲箇所より表流水が確認される

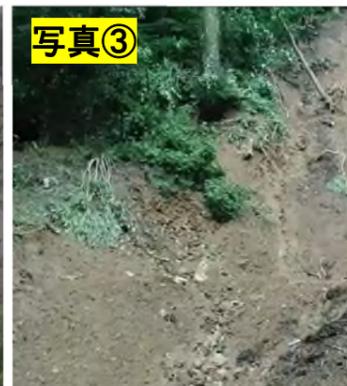
写真③ 7/12 ドローン撮影動画（愛媛県提供）より引用
石積より湧水が確認される

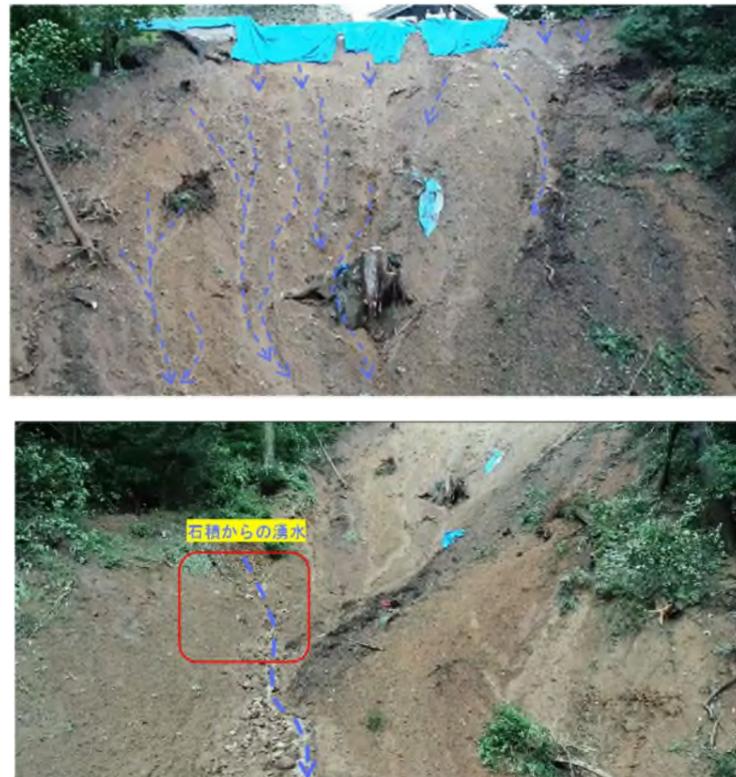
写真 2-1 7月12日撮影のドローン動画（愛媛県撮影）より引用（資料4より抜粋・再掲）
