# 愛媛県庁本館外壁調査業務

## 調査結果報告書

令和 4 年 12 月

## I. 外壁調査報告書

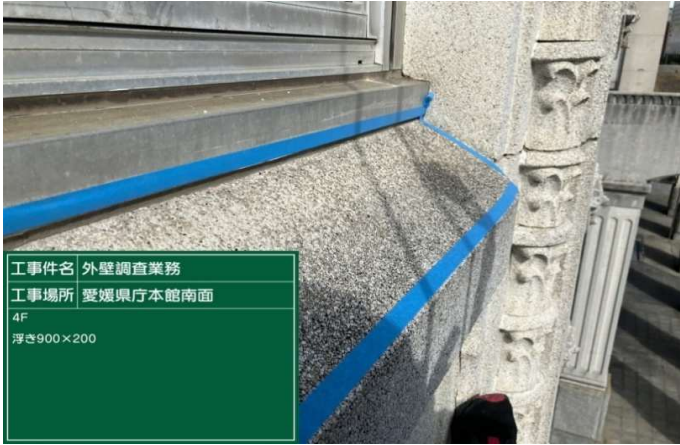
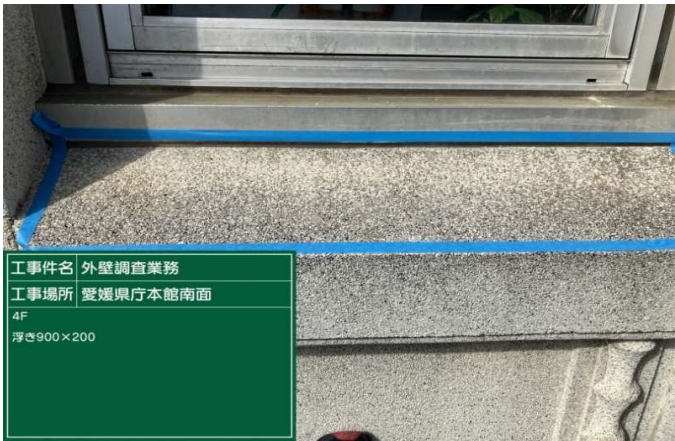
写真 NO. 南①

南面 4F窓天端 浮き

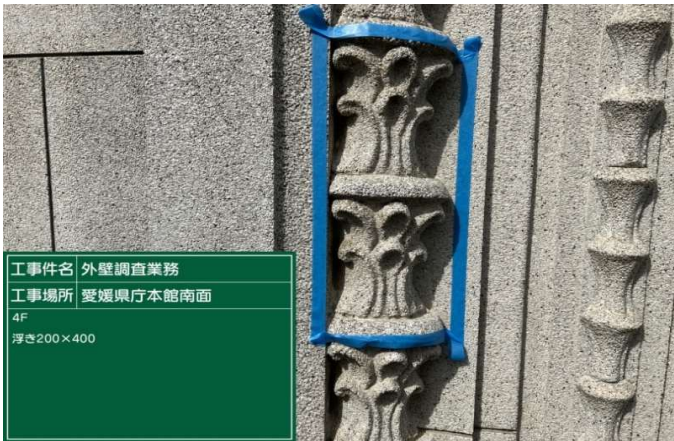
写真 NO. 南③

南面 4Fモール 浮き

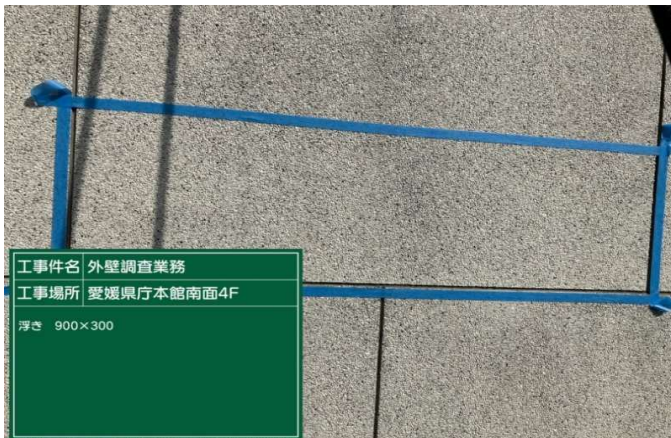
写真 NO. 南⑥

南面 4F 浮き

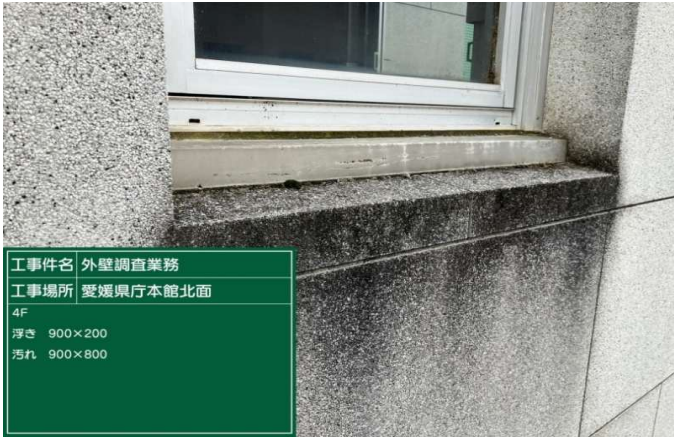
写真 NO. 北③

北面 4F窓下 浮き汚れ

漏水

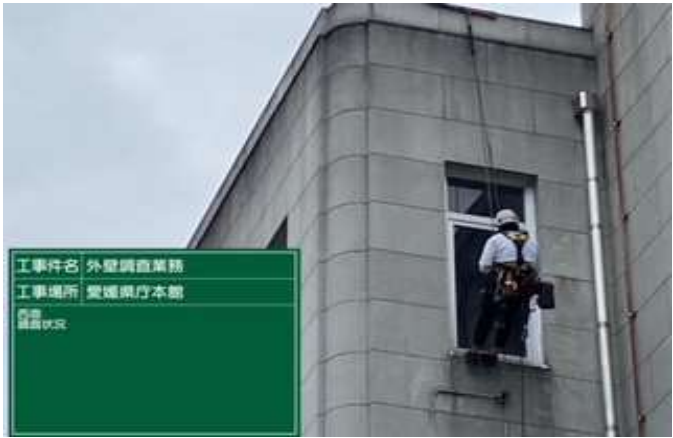
写真 NO. 北⑧

北面 見込角 浮き

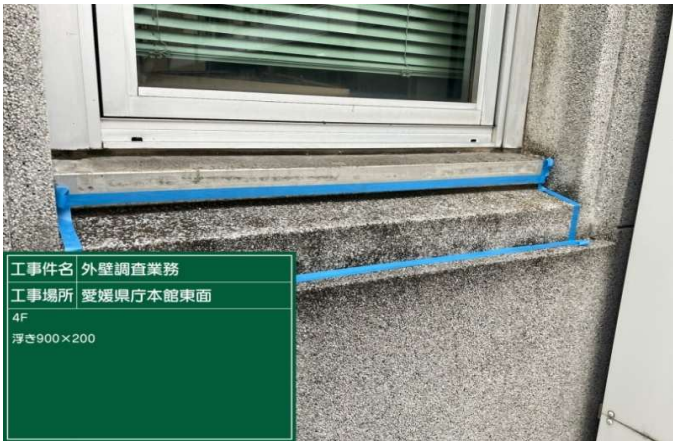
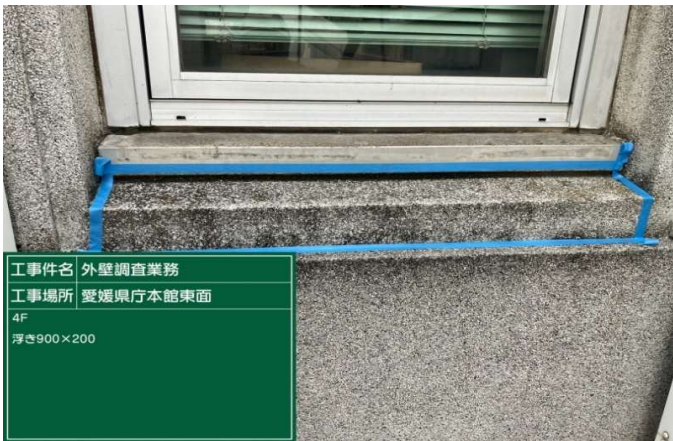
写真 NO. 東①

東面 4F窓天端 浮き

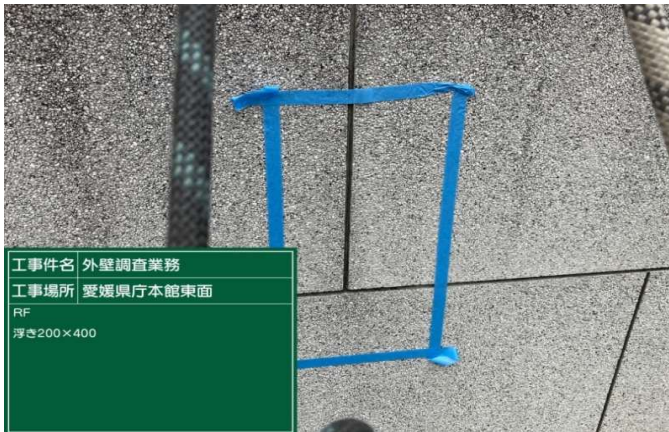
写真 NO. 東③

東面 RF 浮き

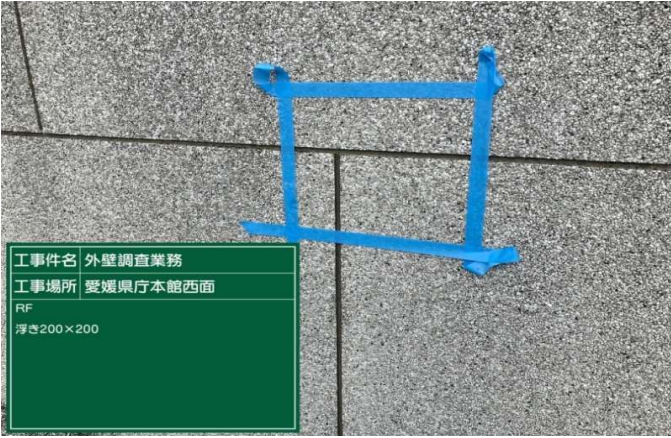
写真 NO. 西②

西面 RF 浮き

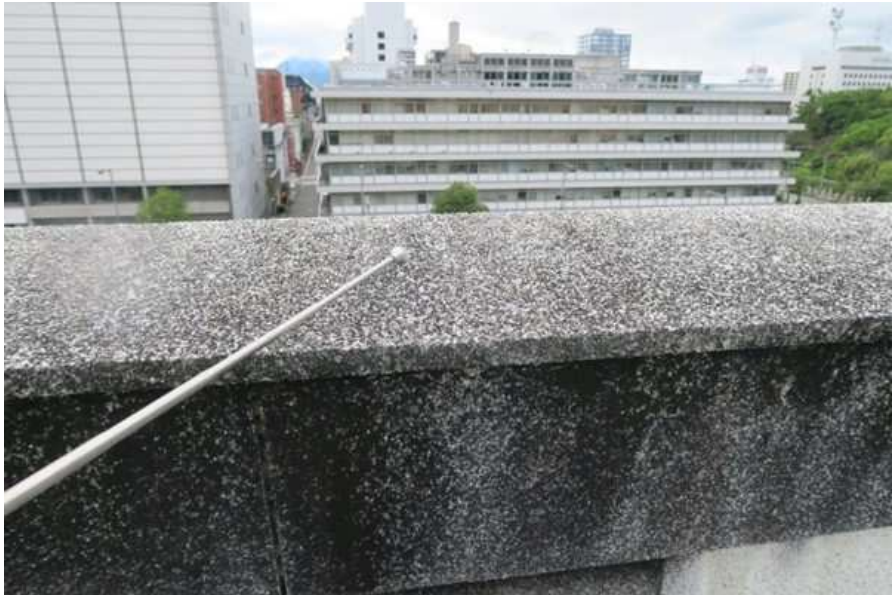
R階笠木4

南面  
浮き
