調査結果図

1階 石積部劣化調査案内図

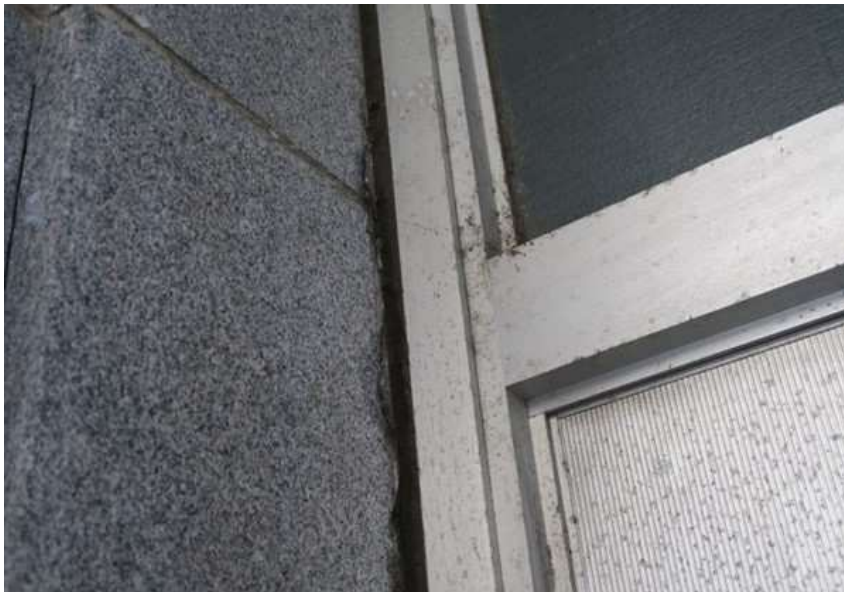
1-2

左側面

取合部石欠損

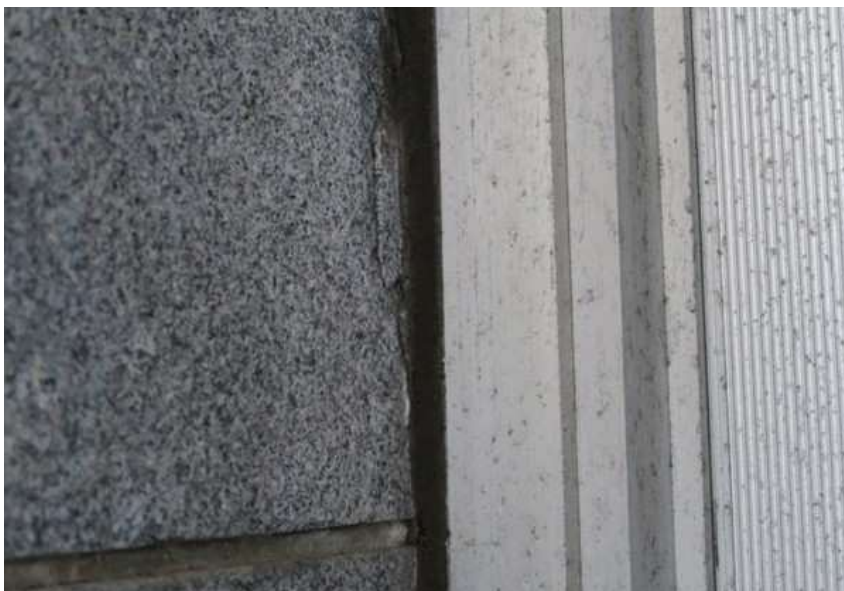
1-3

左側面

取合部石割れ

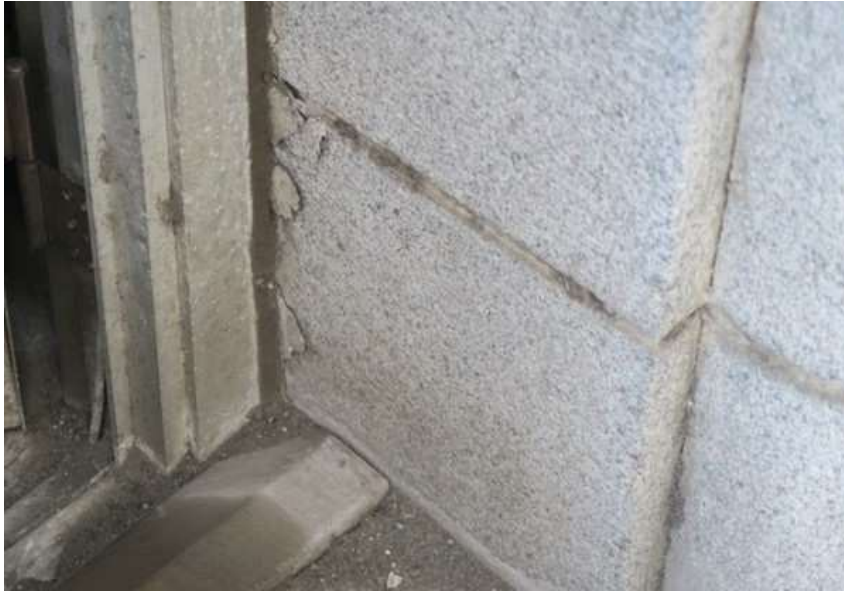
1-4

右側面

取合部石割れ

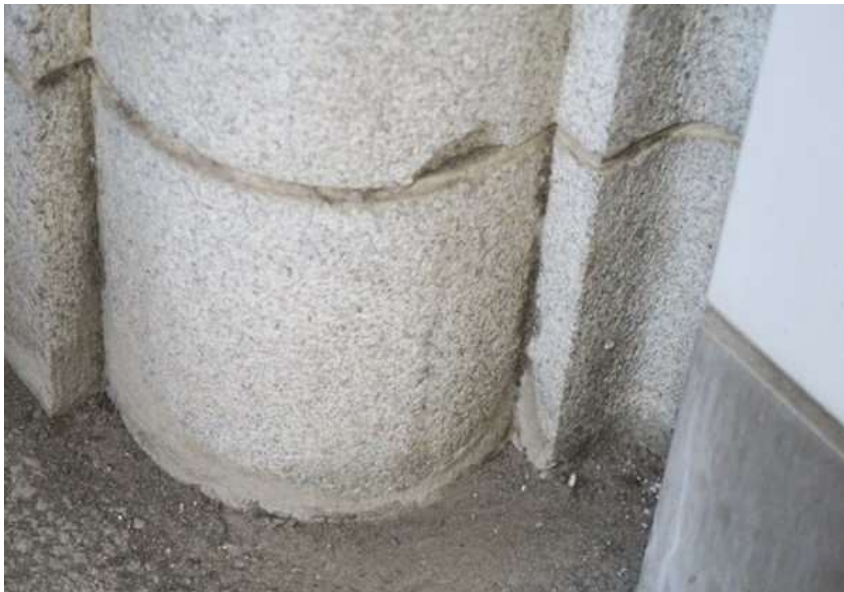
1-5

右側面

石積部石欠損

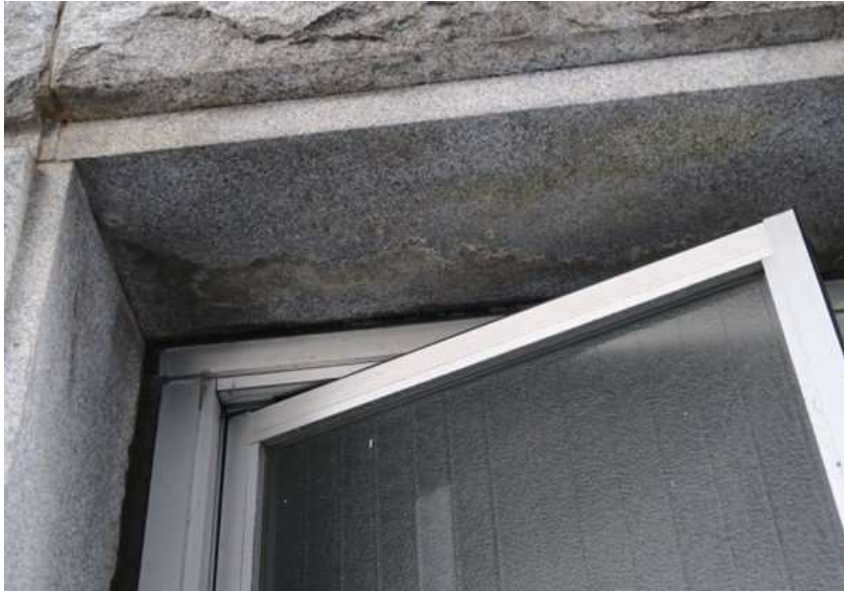
2-2

上枠部

石割れ

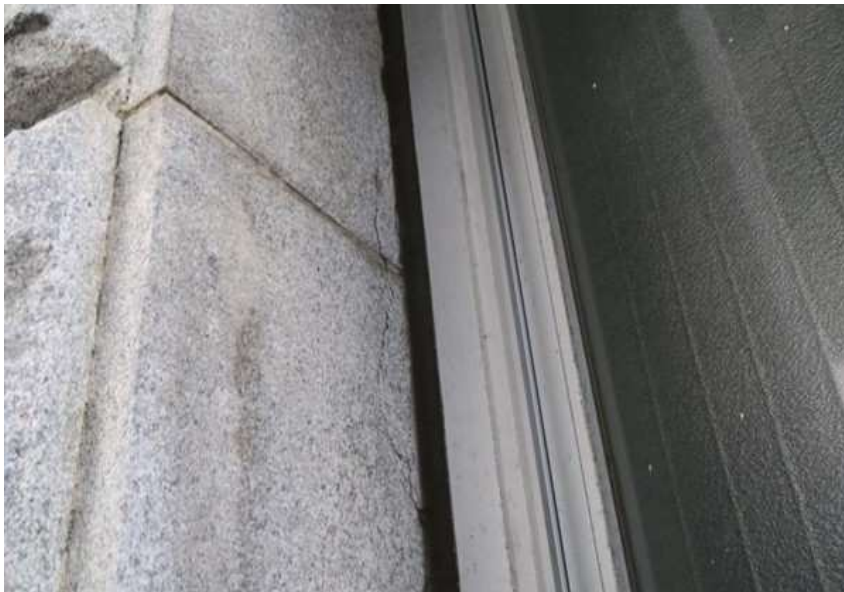
2-3

左側面

石割れ

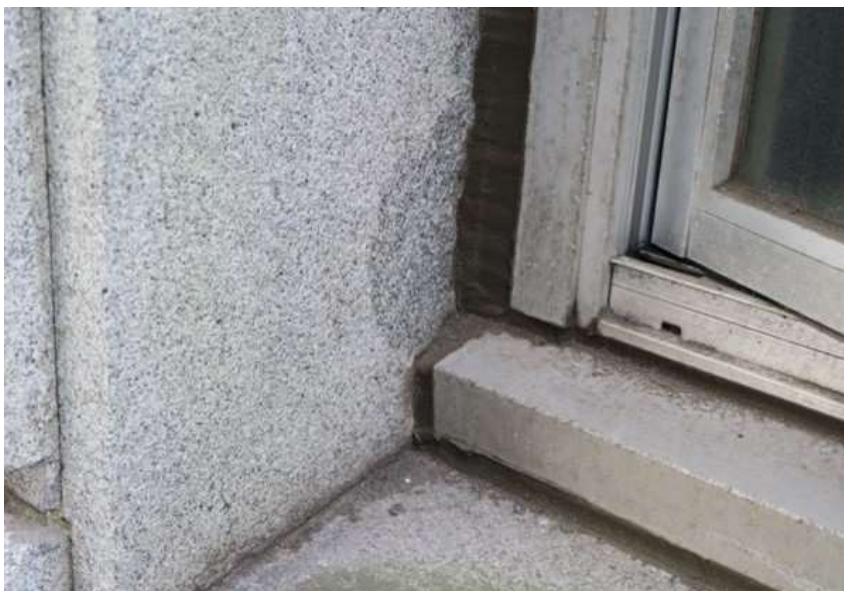
2-4

左側面

石欠損

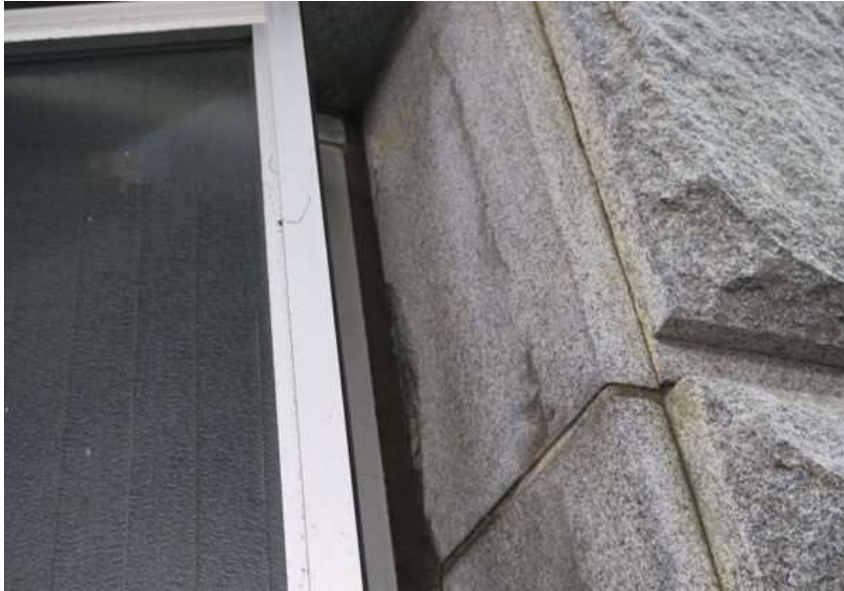
2-5

右側面

石欠損

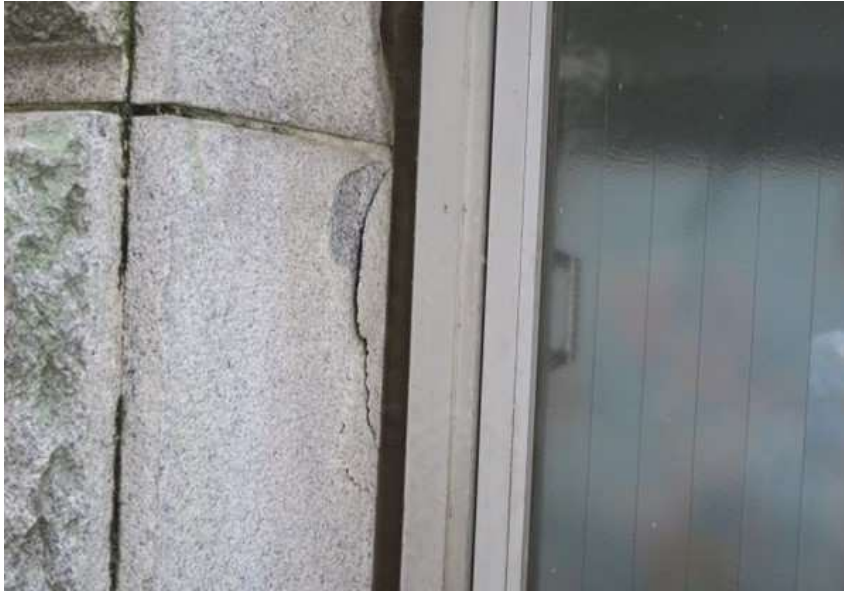
3-2

左側面

石割れ及び欠損

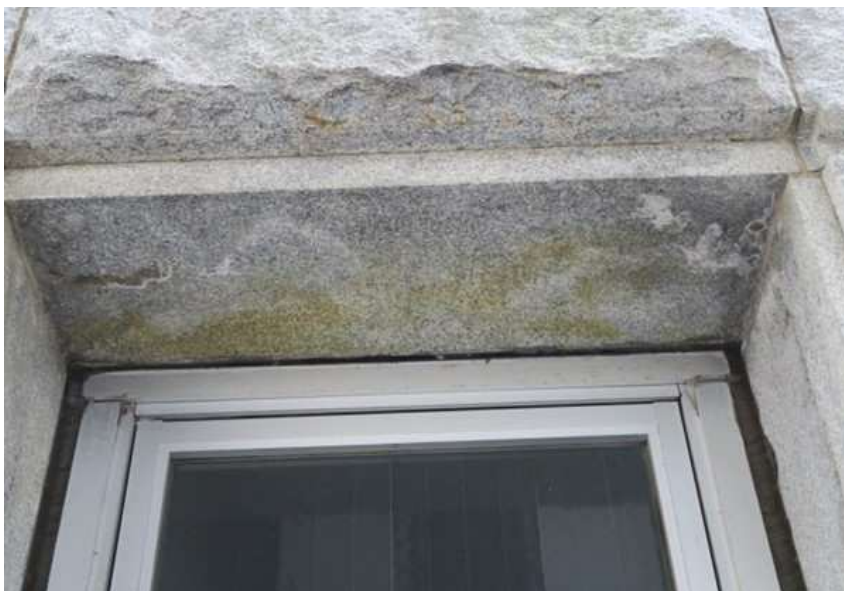
3-4

上枠部

石割れ  
エフロ発生

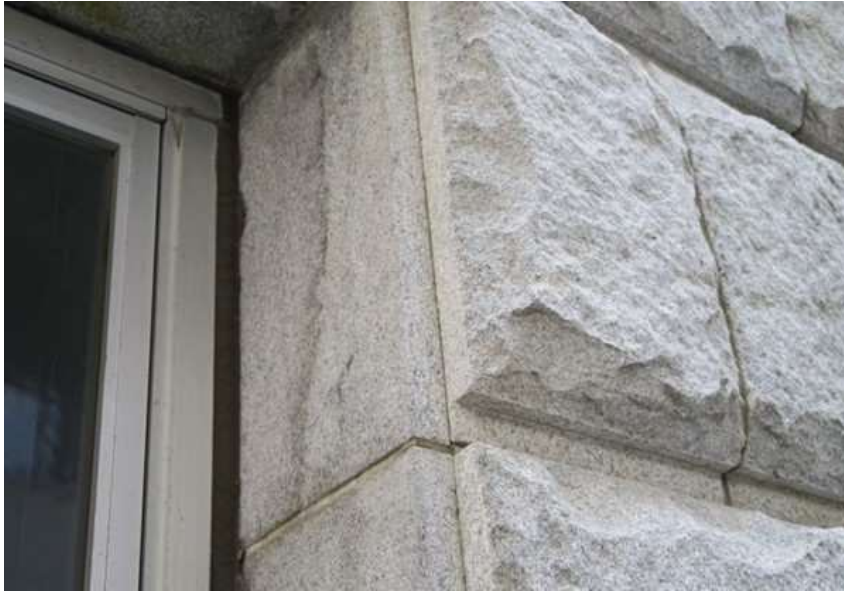
3-5

右側面

石欠損  
シール劣化

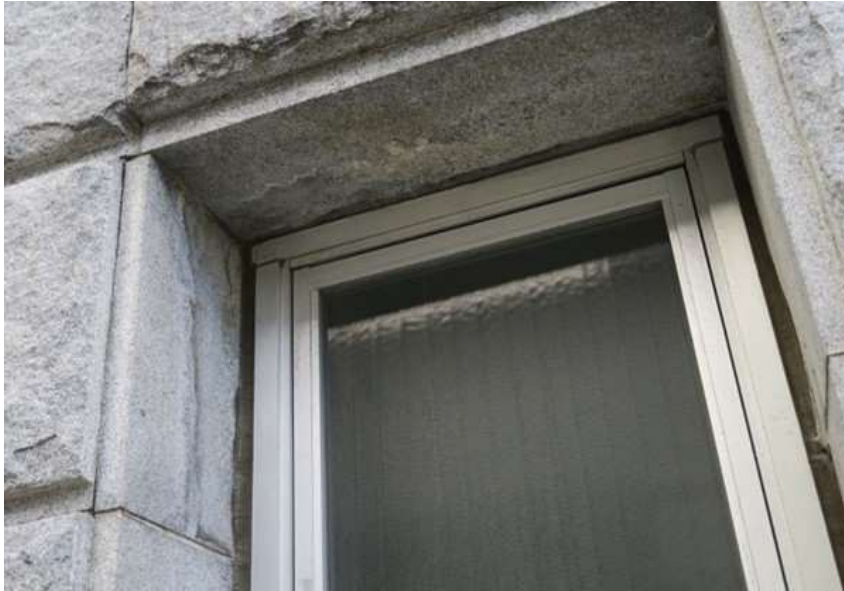
4-2

上枠部  
石欠損

左側面  
石割れ

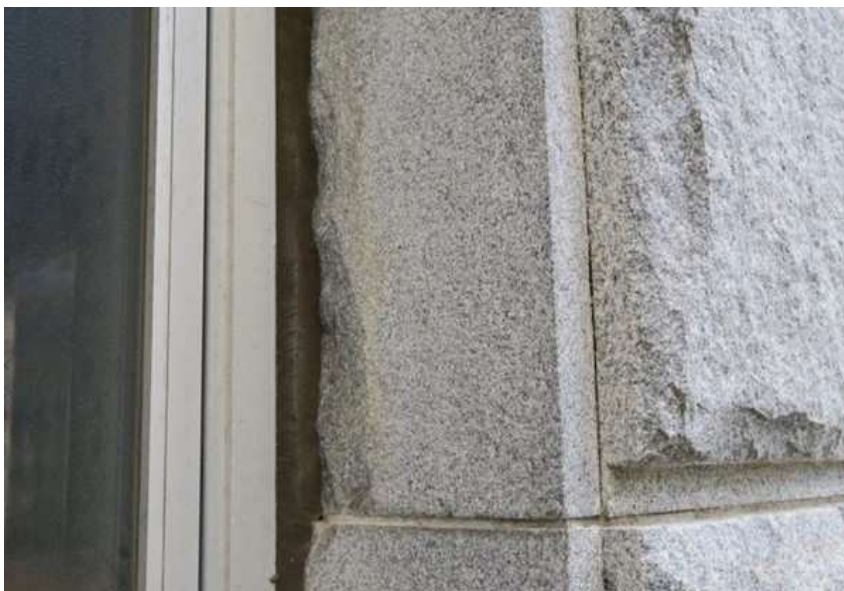
4-4

右側面

石欠損

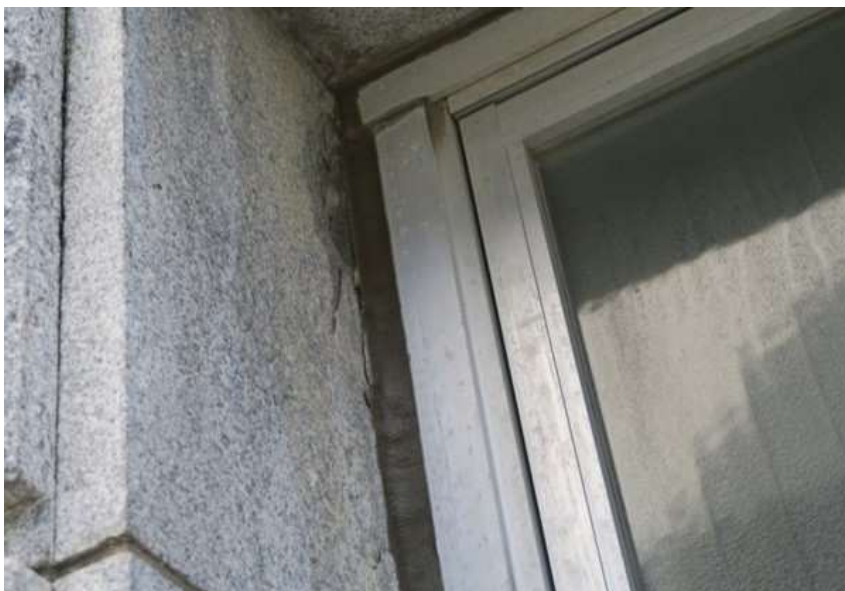
5-2

左側面

石割れ及び欠損

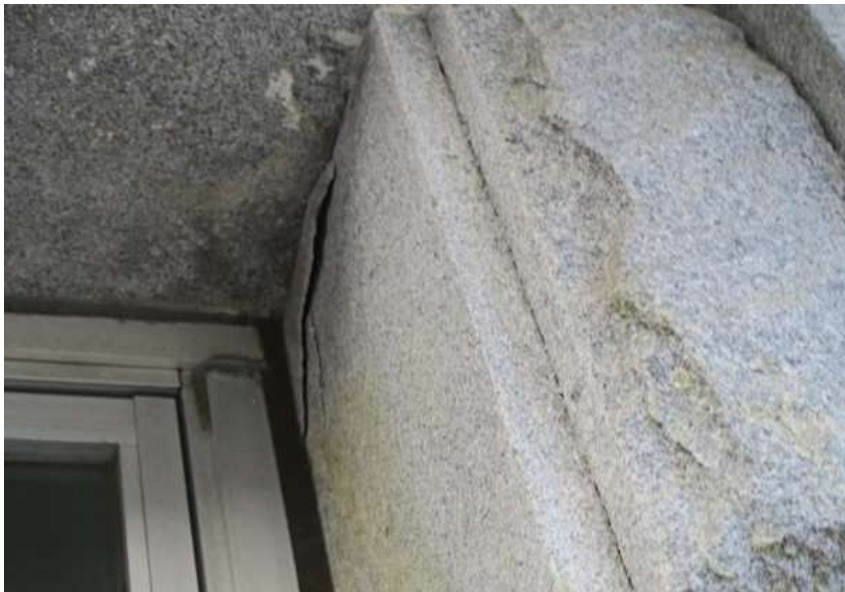
5-4

右側面

石割れ

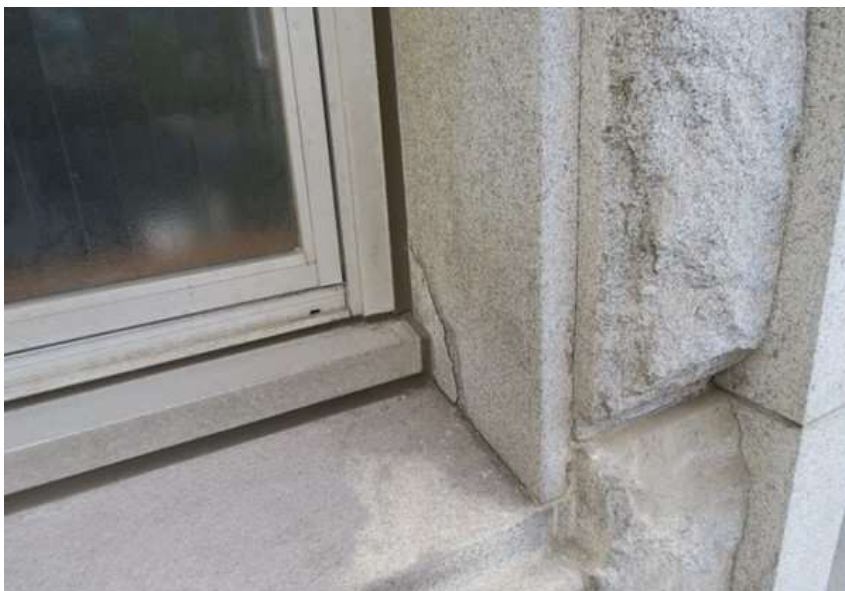
5-5

右側面

石割れ

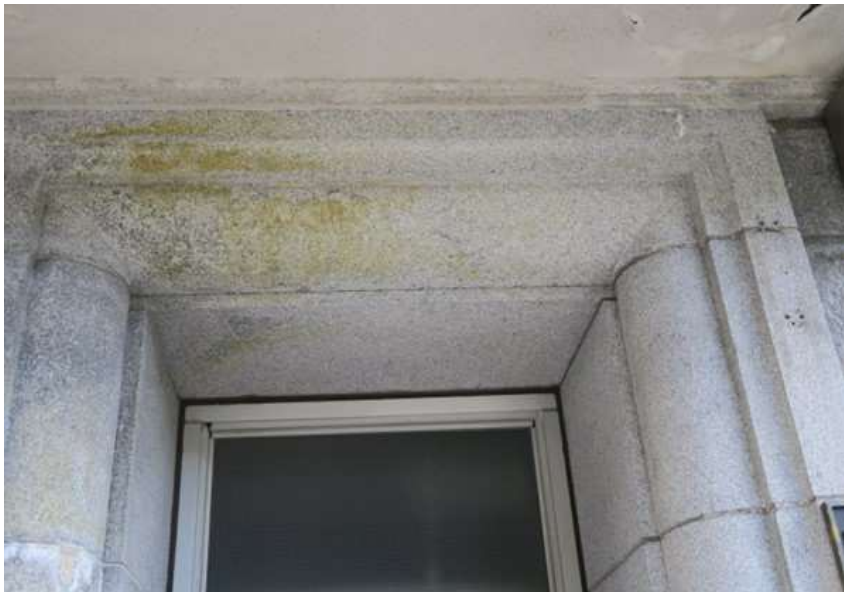
6-2

上枠部

エフロ発生

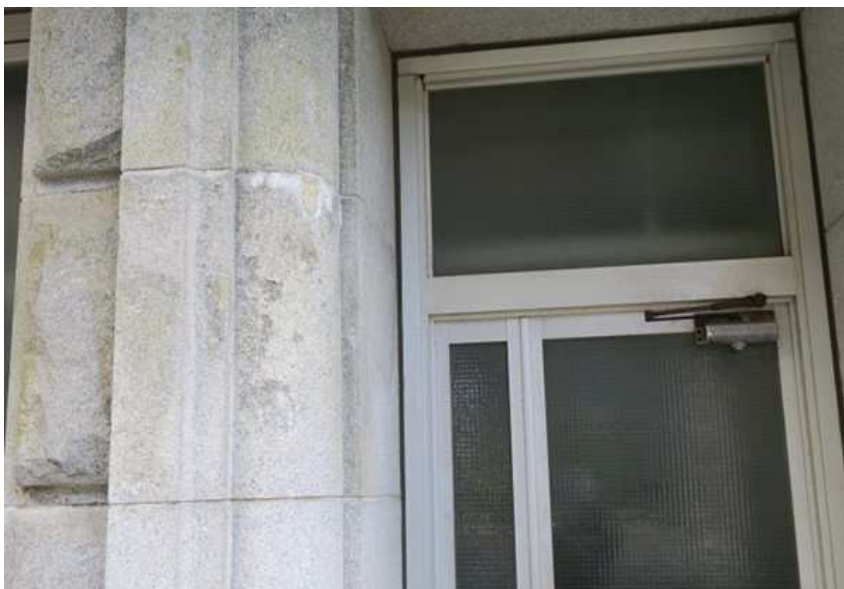
6-3

左側面

目地部エフロ発生

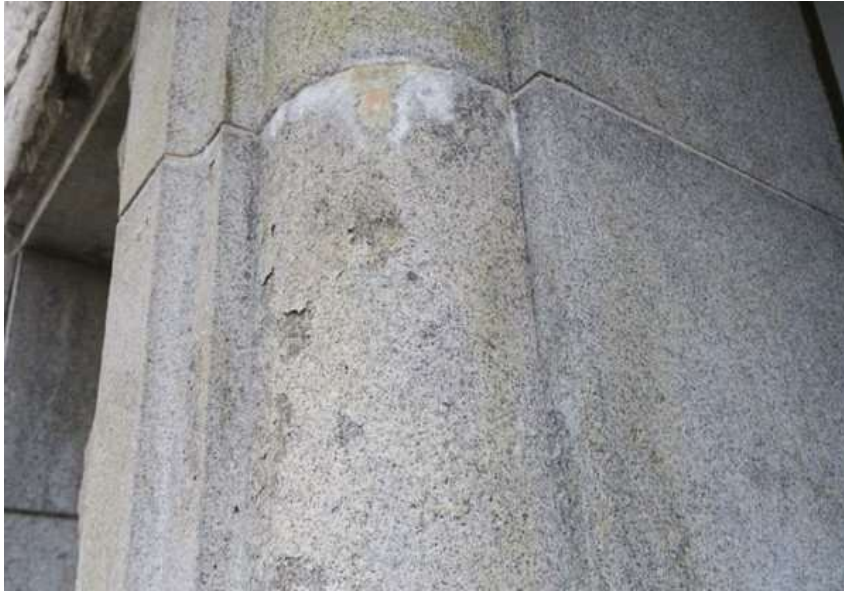
6-4

左側面

目地部エフロ発生

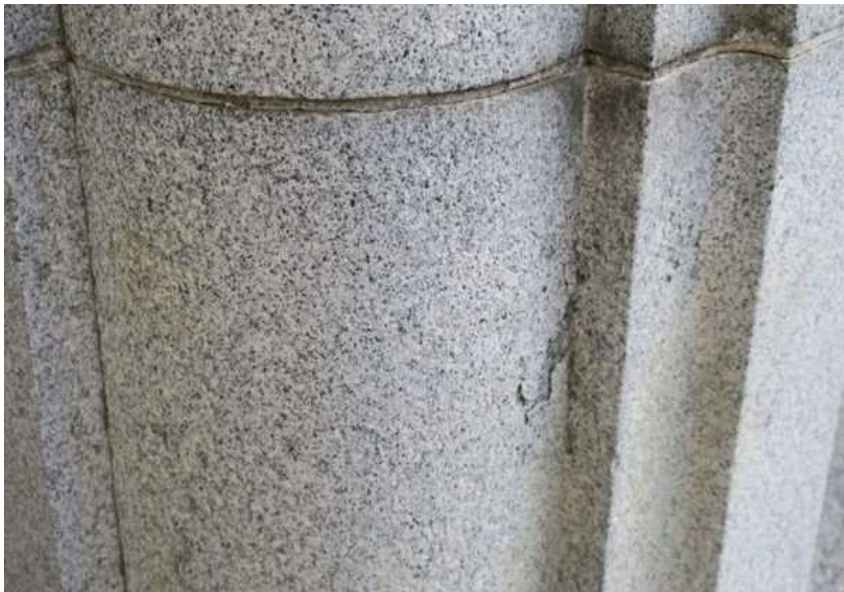
6-5

左側面

石欠損

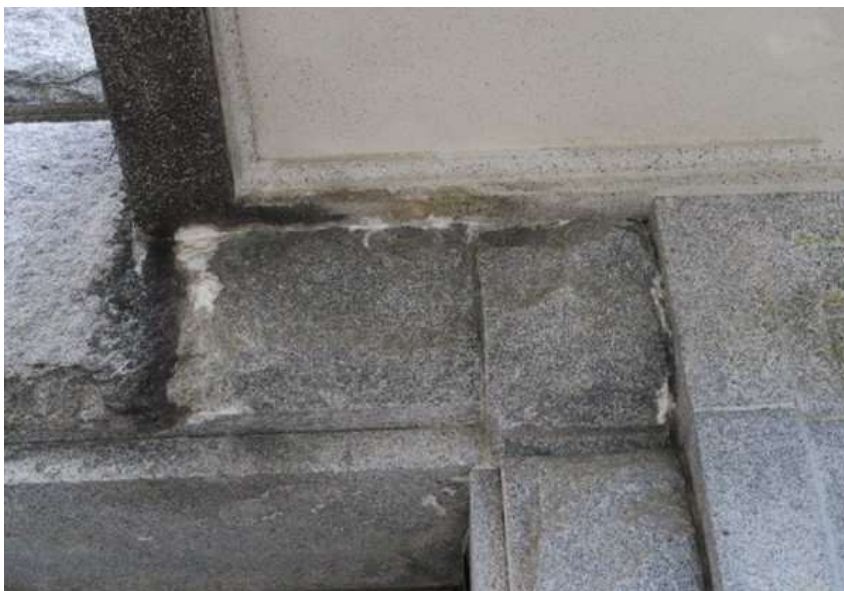
6-6

庇取合部

エフロ発生

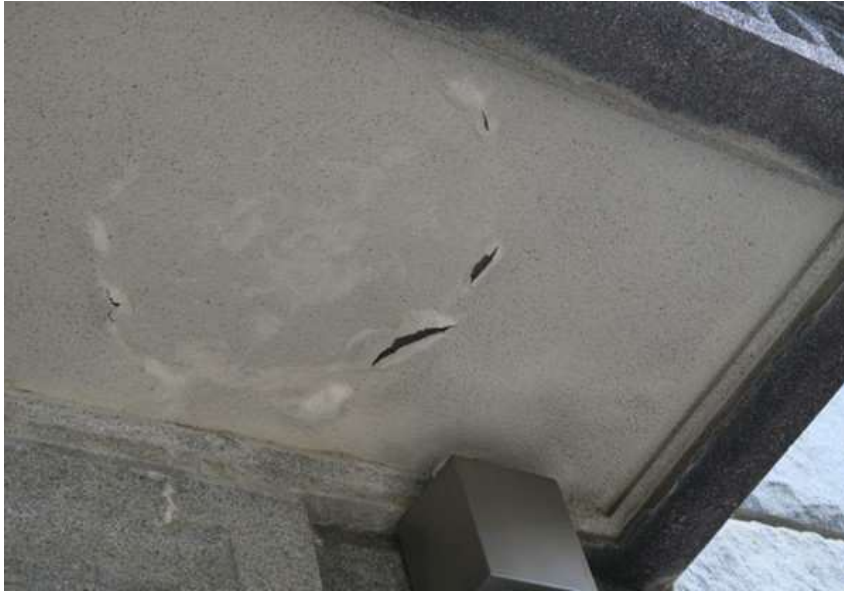
6-7

庇裏

クラック及び  
塗膜劣化

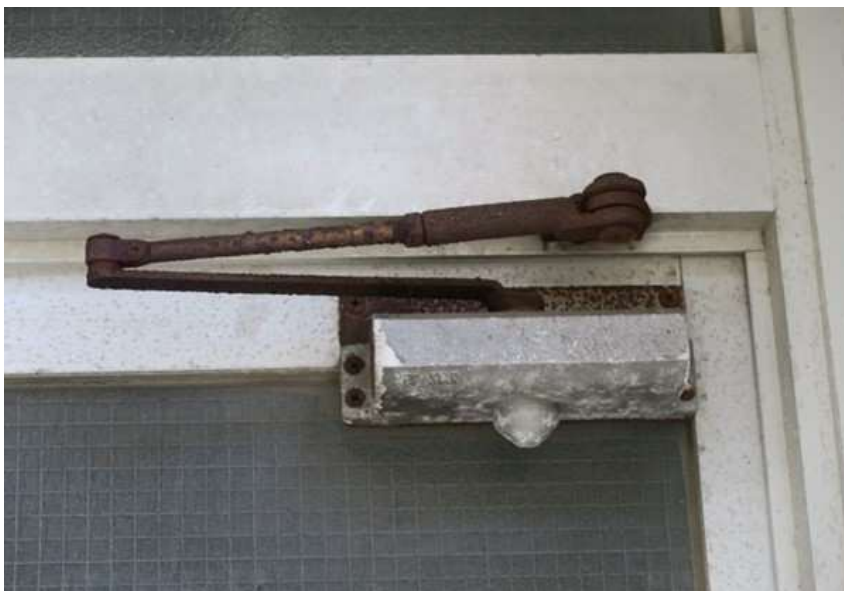
6-9

通用口

ドアクローザー発錆

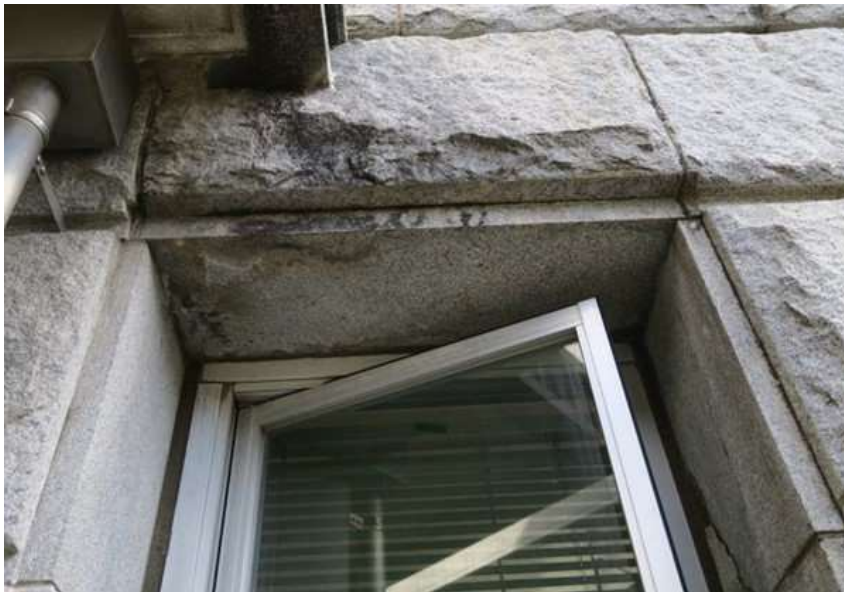
7-2

上枠部

汚れ

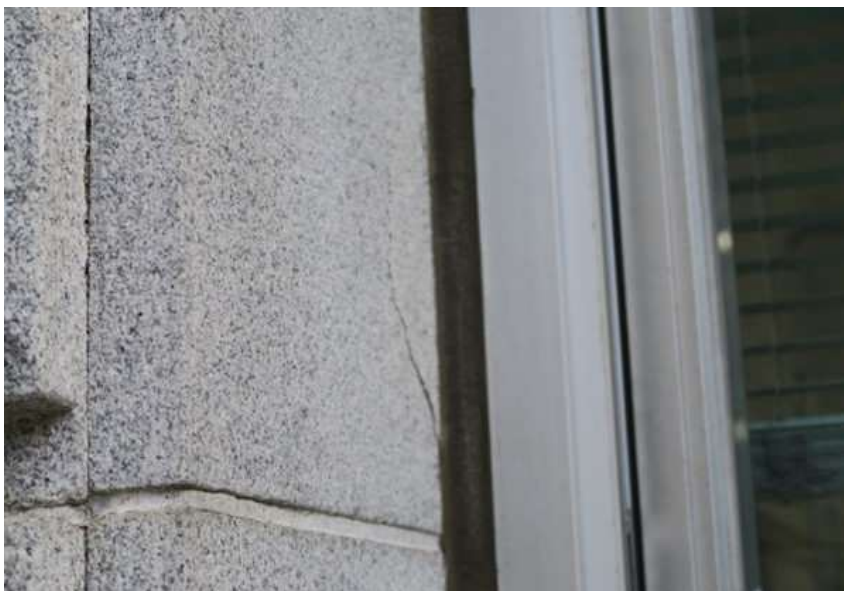
7-3

左側面

石割れ

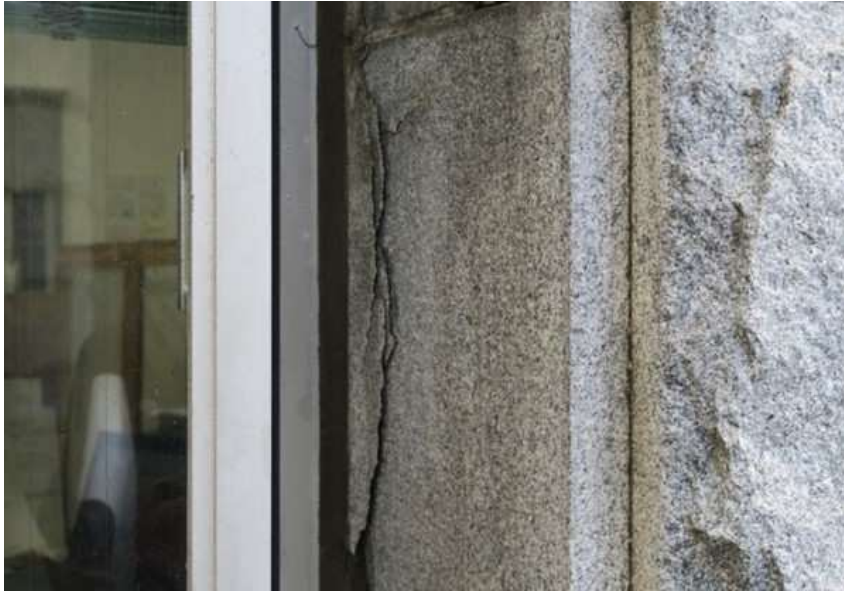
7-4

右側面

石割れ

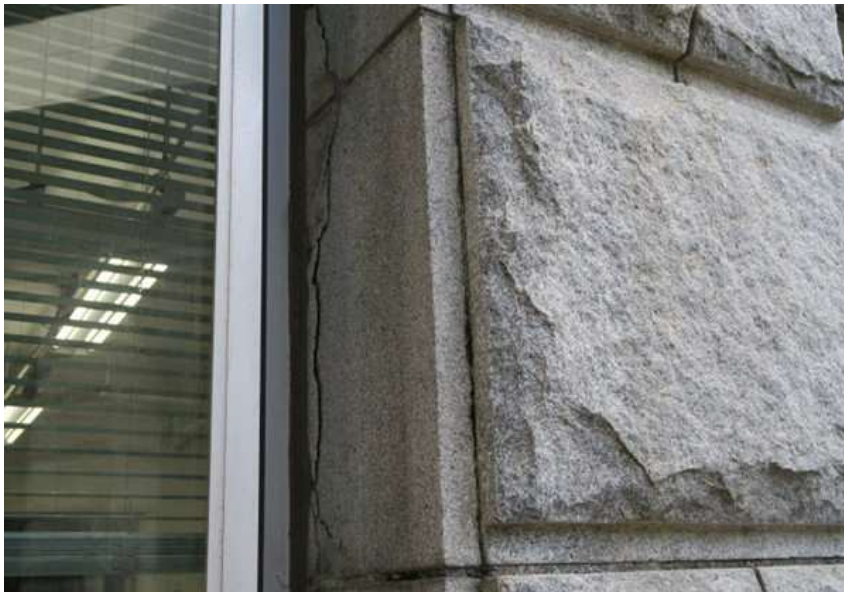
7-5

右側面

石割れ

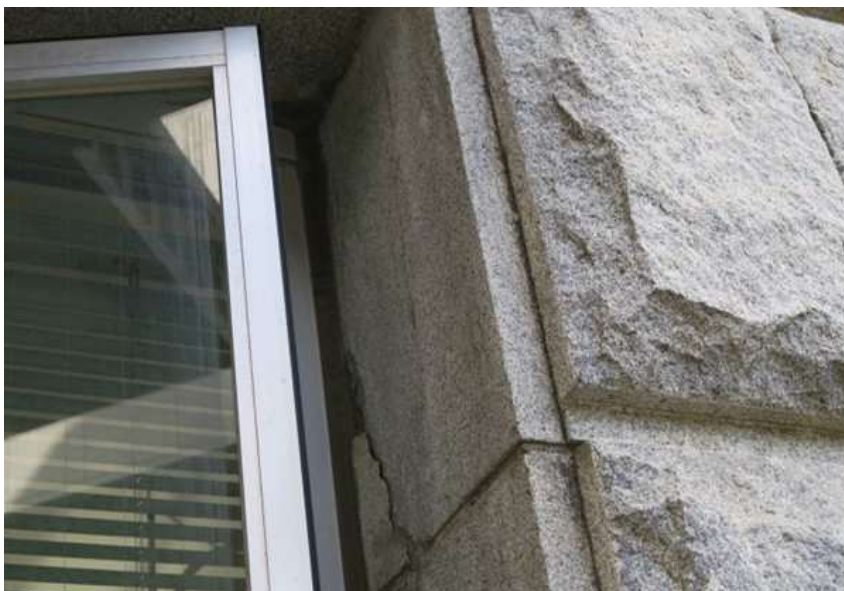
7-6

右側面

石割れ

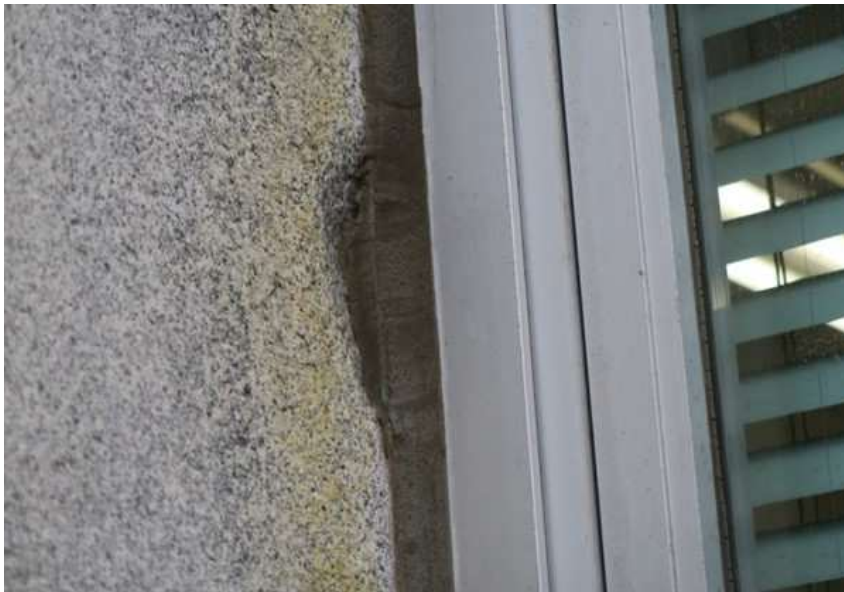
8-5

左側面

石欠損

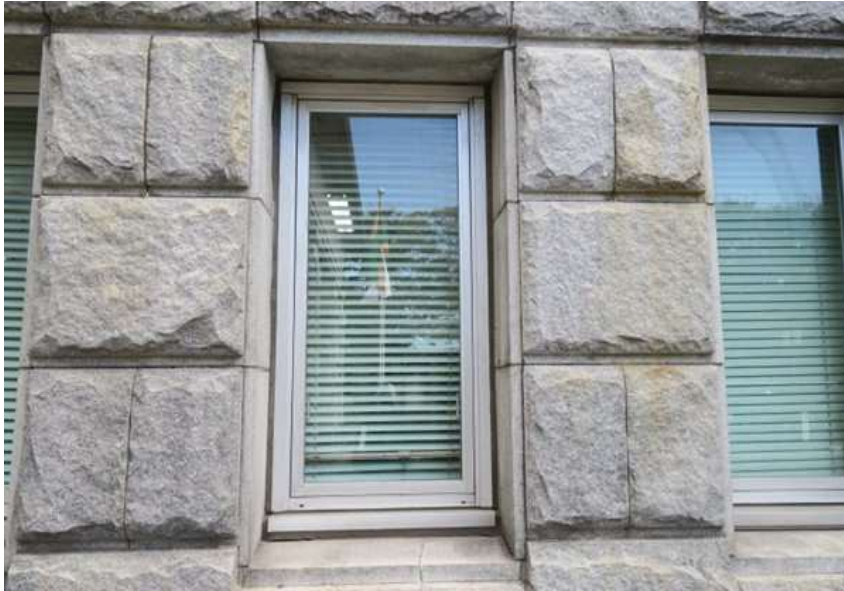
8-6

右側面上部

石割れ

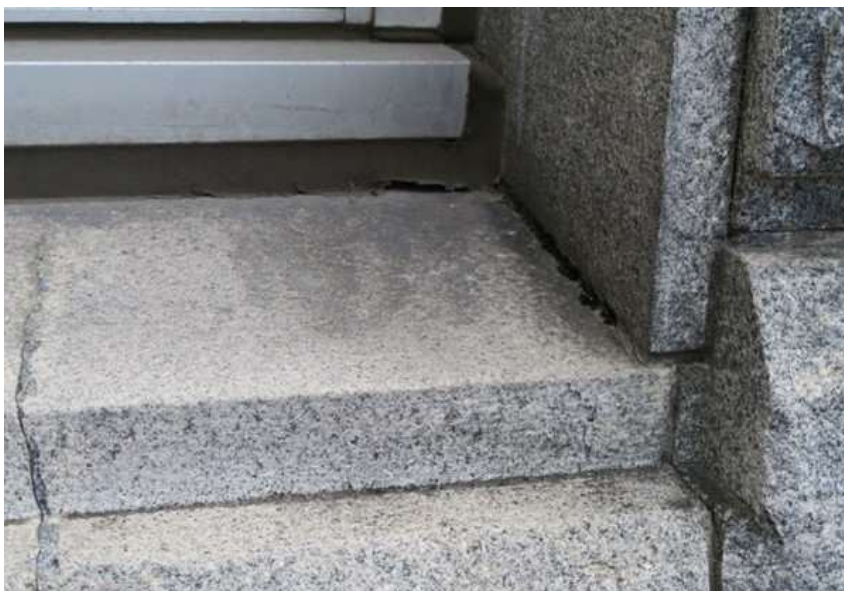
9-2

下枠窓台部

石割れ  
シール劣化

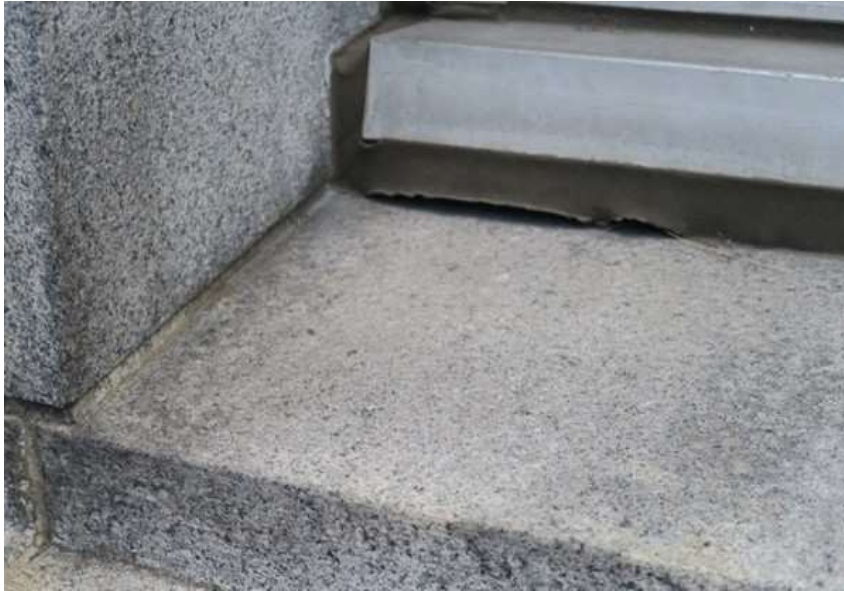
9-3

下枠窓台部

シール劣化

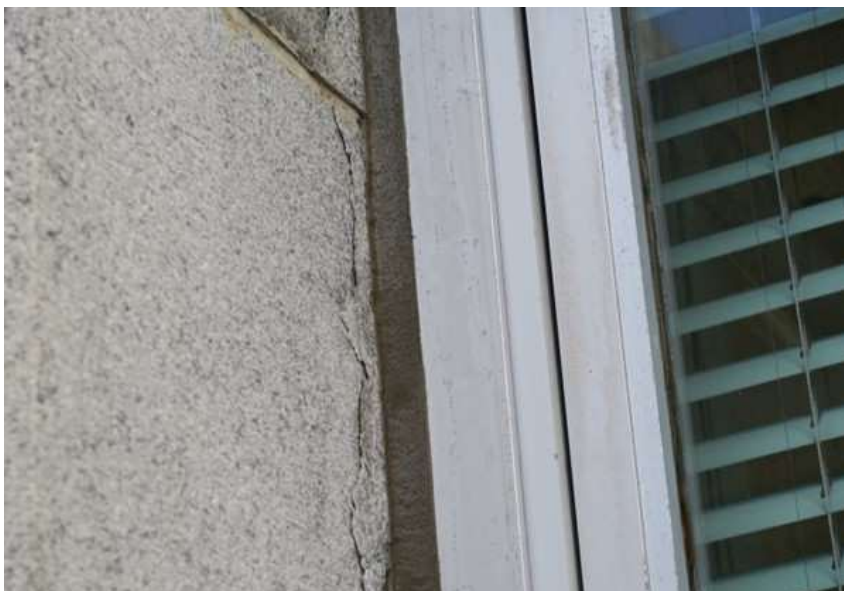
9-5

左側面

石欠損

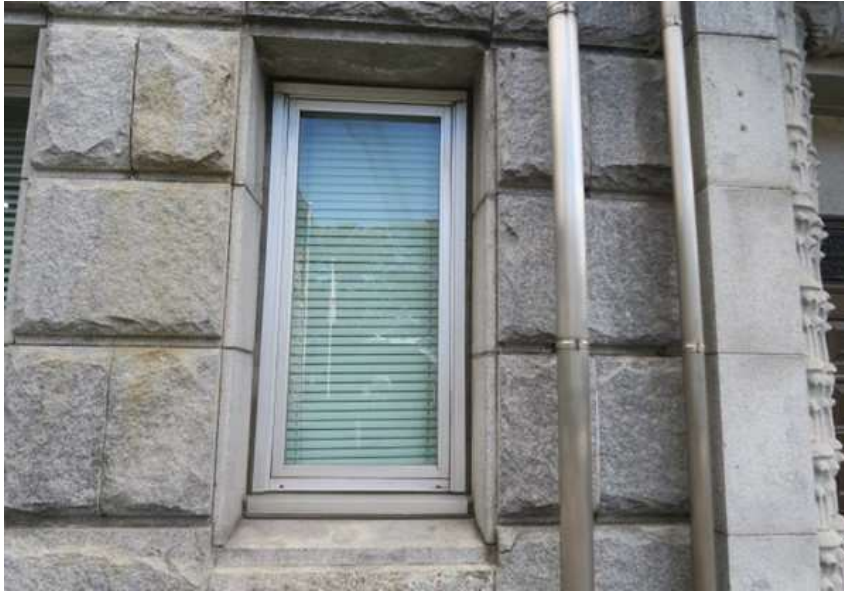
9-6

左側面

石割れ

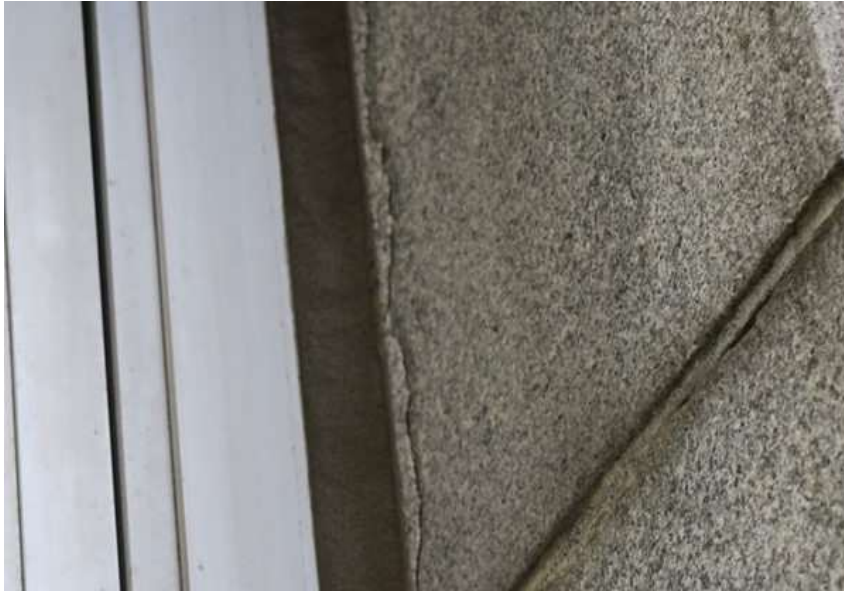
10-3

上枠取合部

石割れ

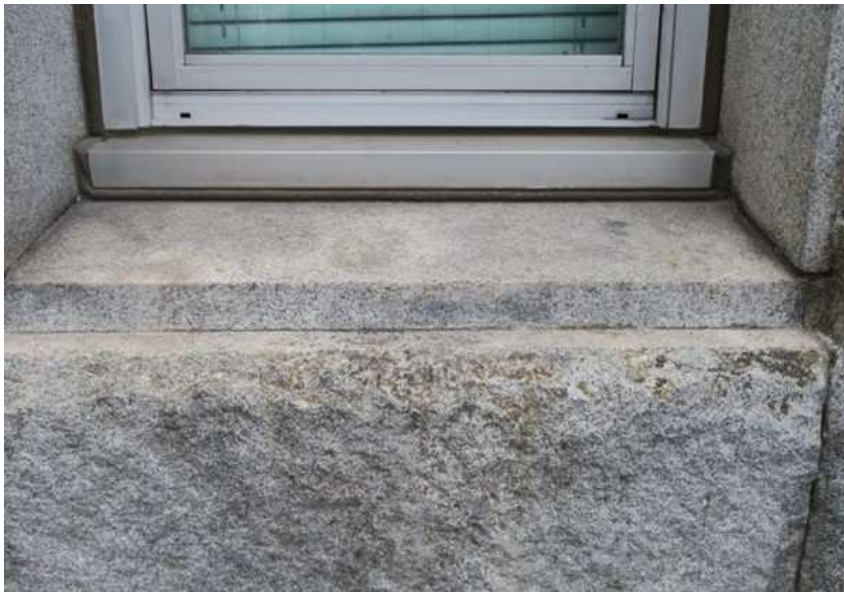
10-4

右側面

石割れ

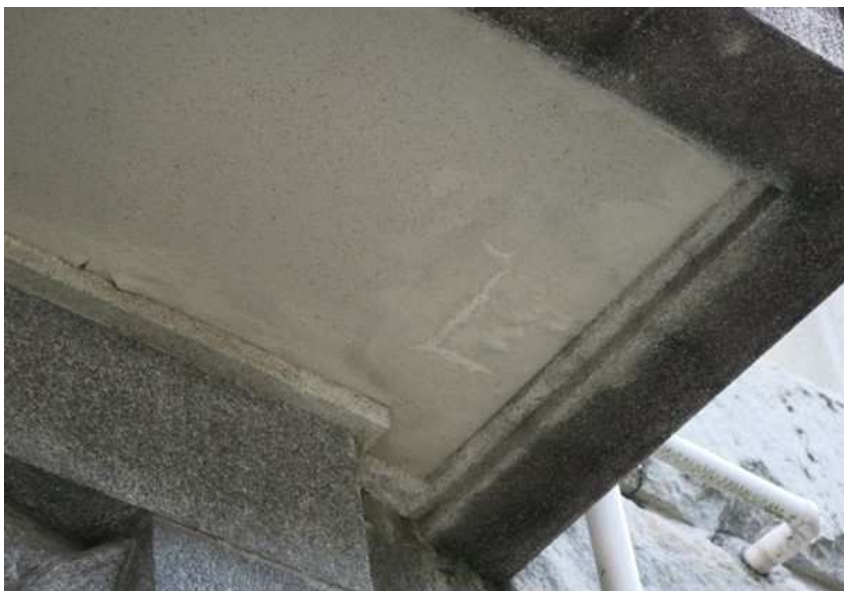
11-2

庇裏

塗膜劣化及び  
塗膜浮き

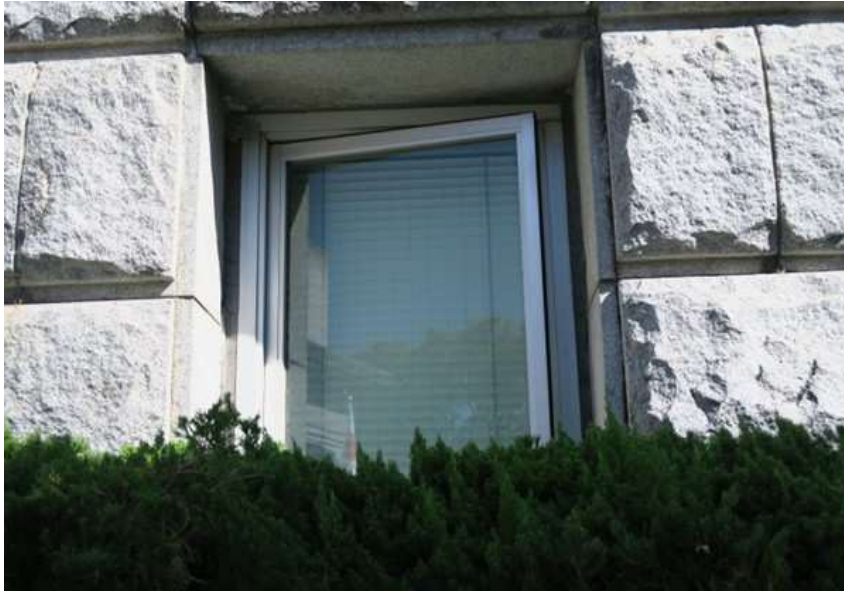
12-3

左側面

石割れ

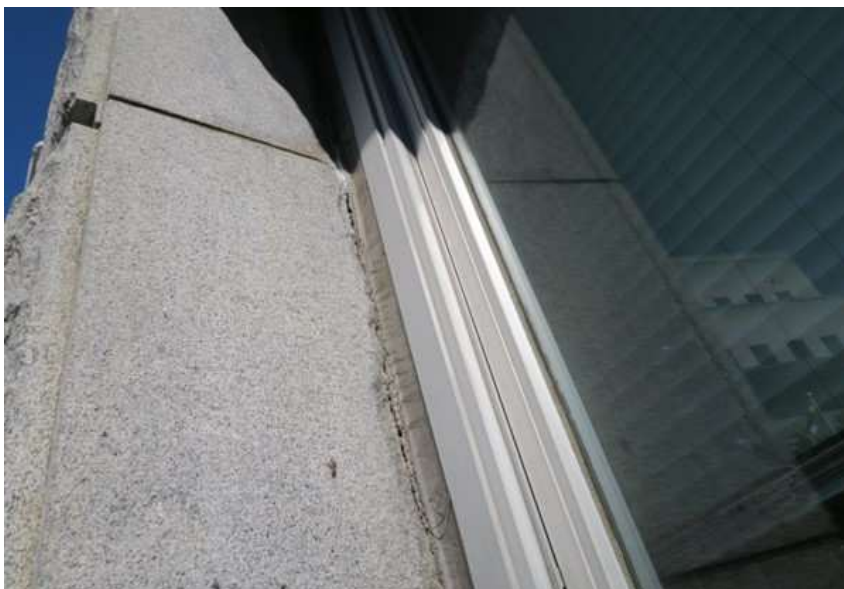
13-2

左側面

石割れ  
シールにて保持

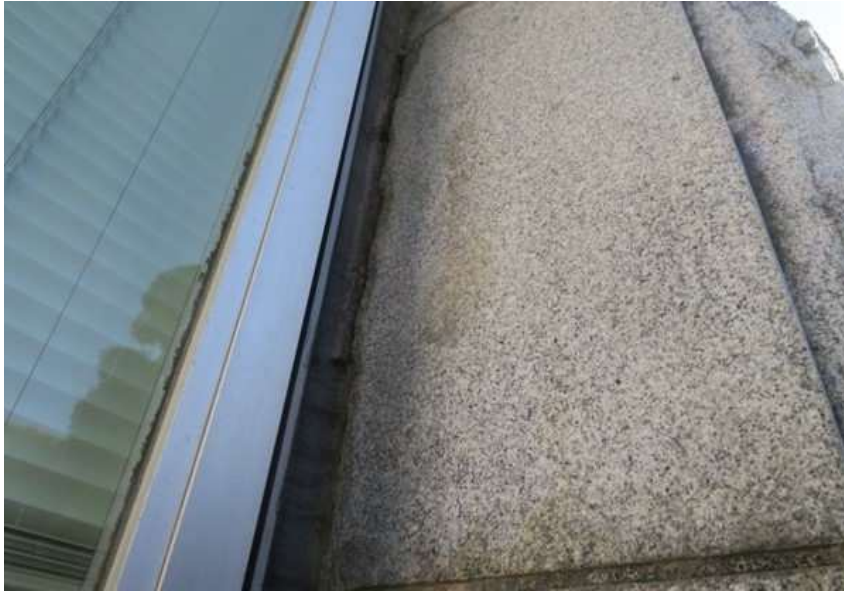
13-3

左側面

シール劣化

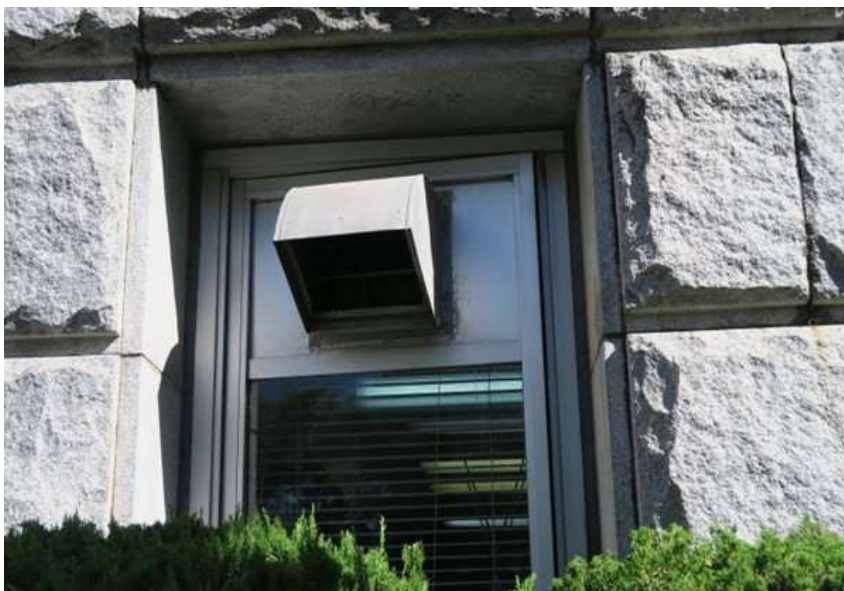
13-5

右側面

石欠損

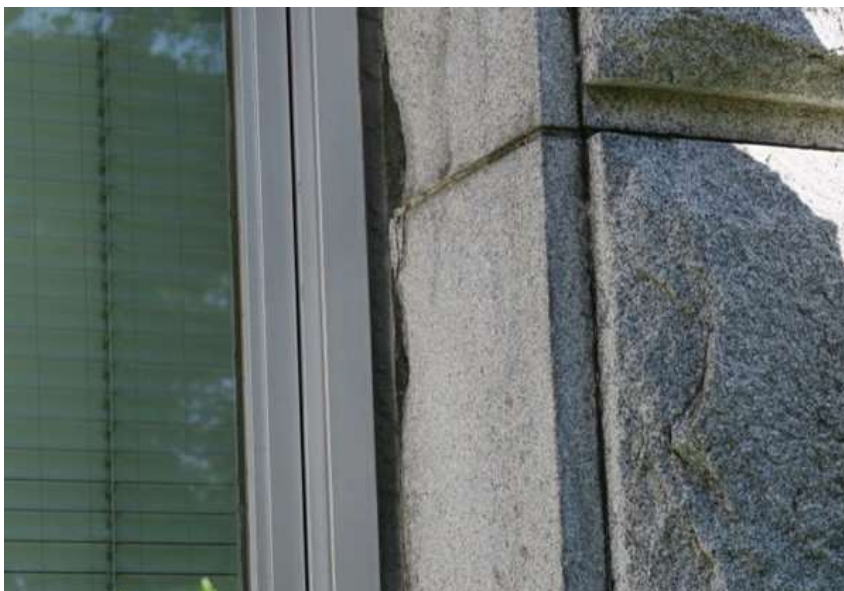
15-3

上枠部

石欠損

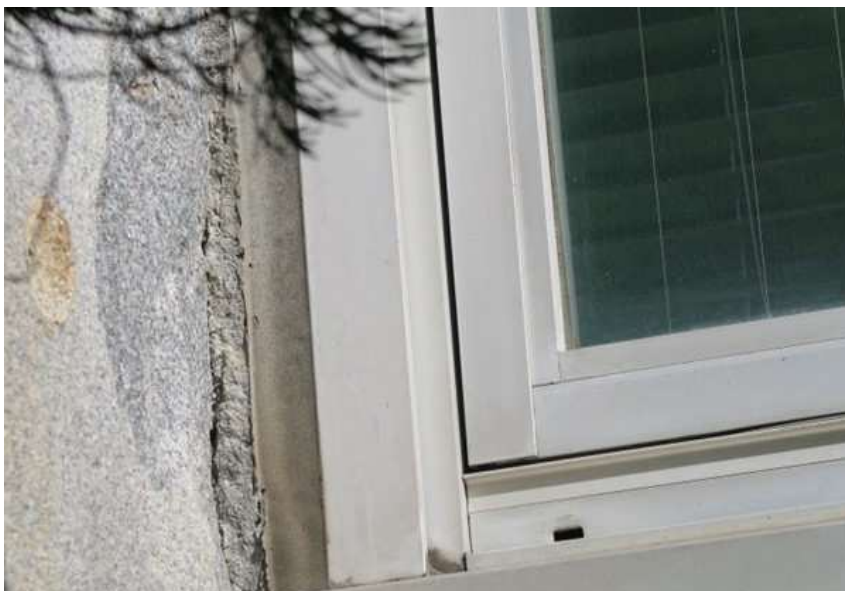
17-4

右側面

石割れ

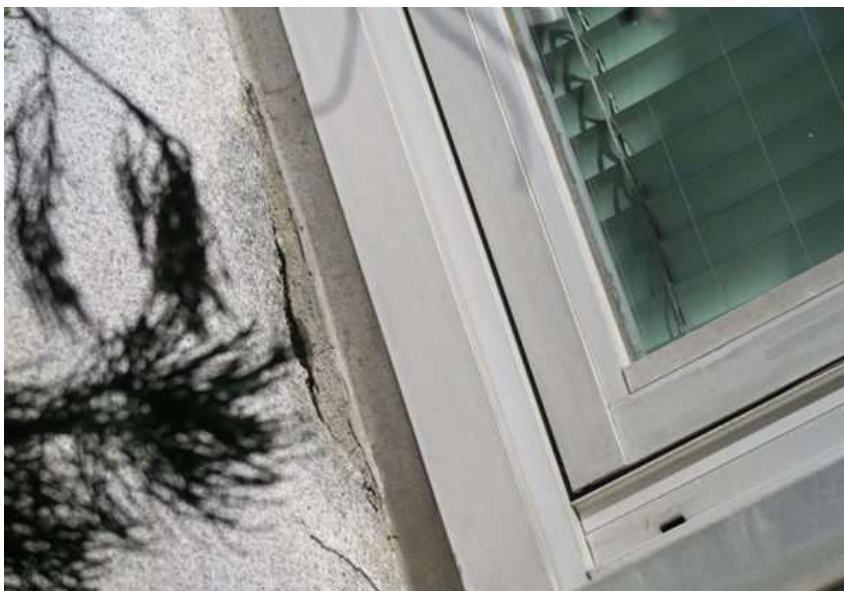
19-2

上枠部

石欠損  
エフロ発生

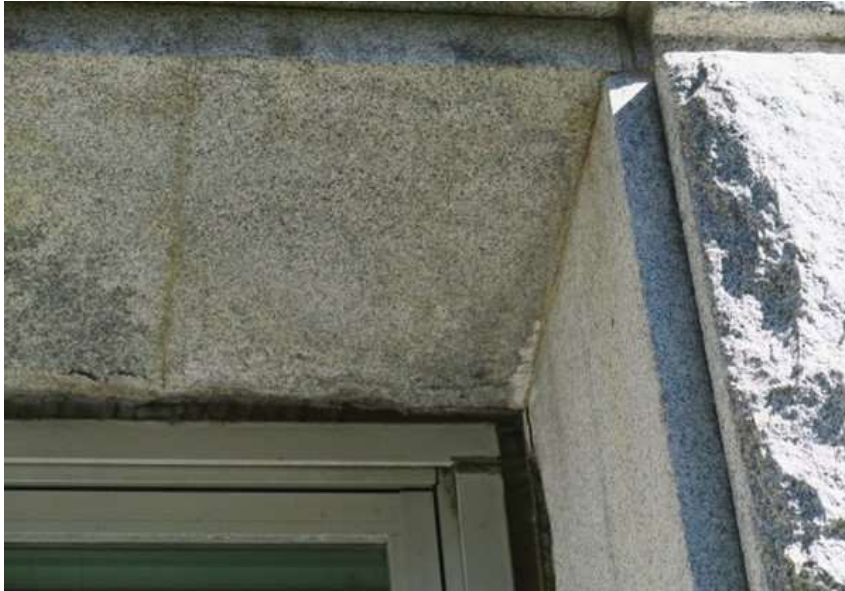
21-2

上枠状況

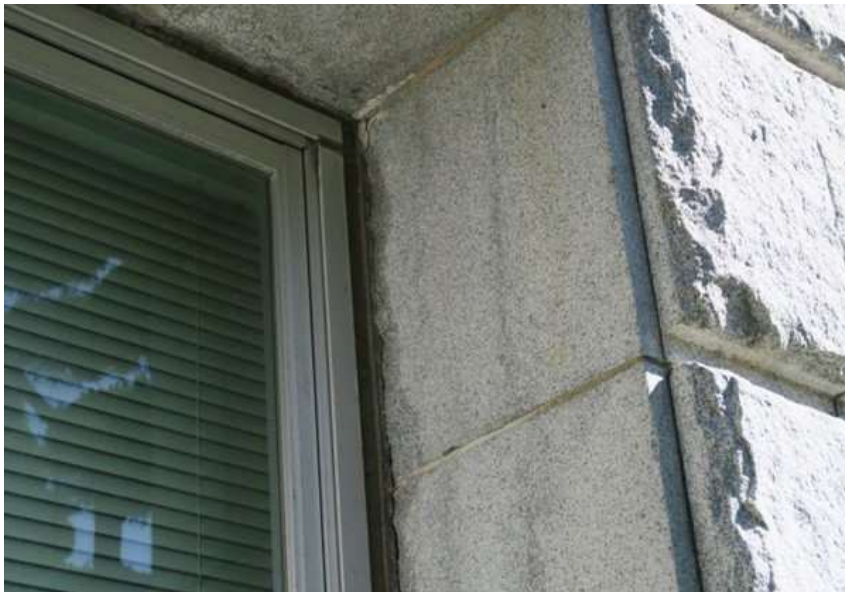
21-3

上枠状況
