調査結果図

1階 石積部劣化調査案内図

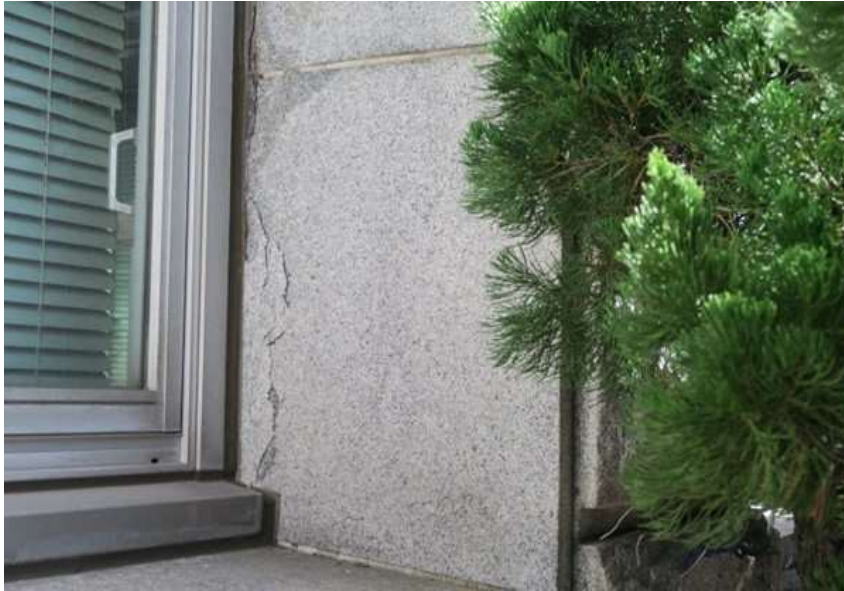
21-5

右側面

石欠損

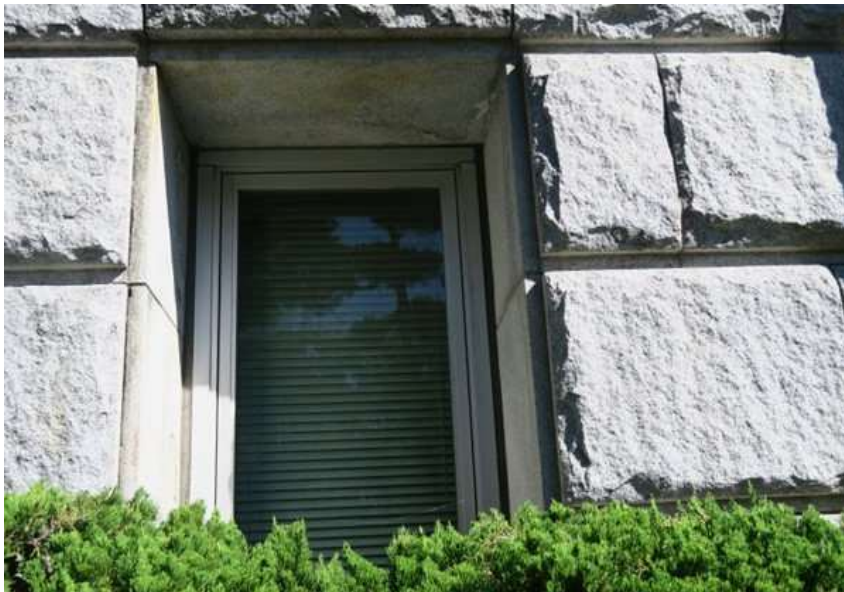
21-6

右側面

石割れ

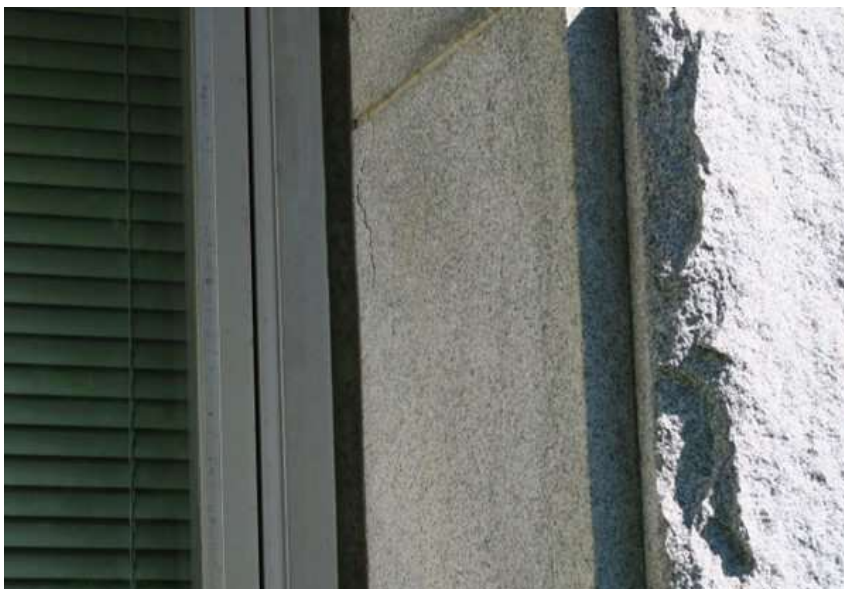
22-4

左側面

シール劣化  
石欠損

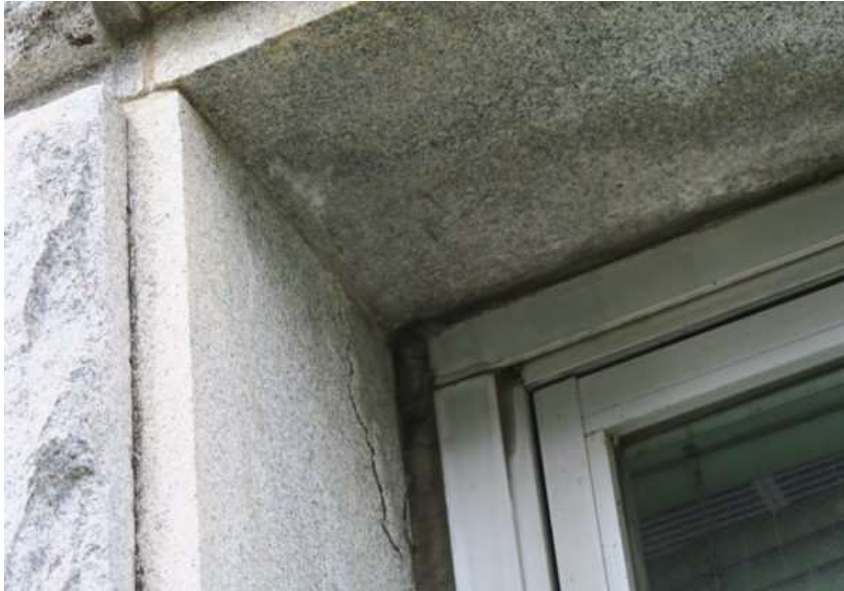
23-3

右側面

石割れ

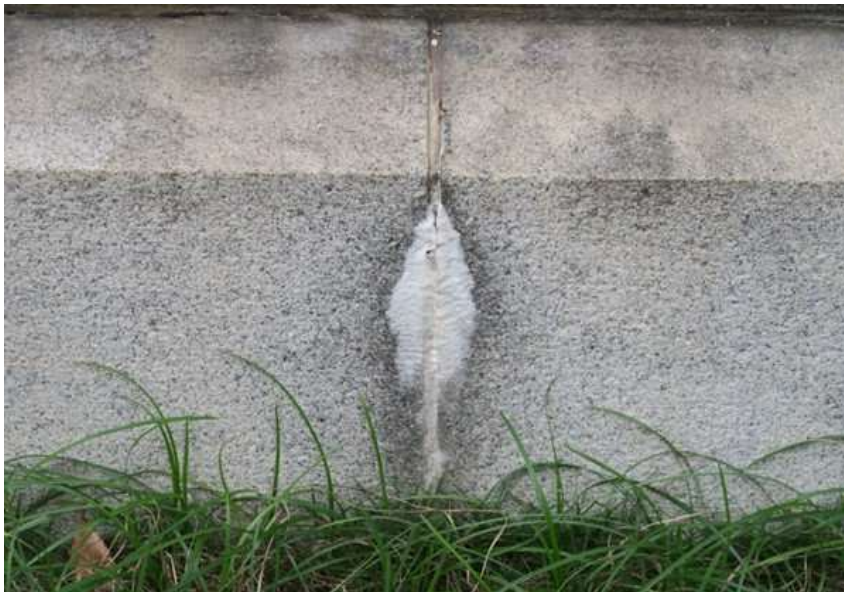
23-4

左側面

石割れ

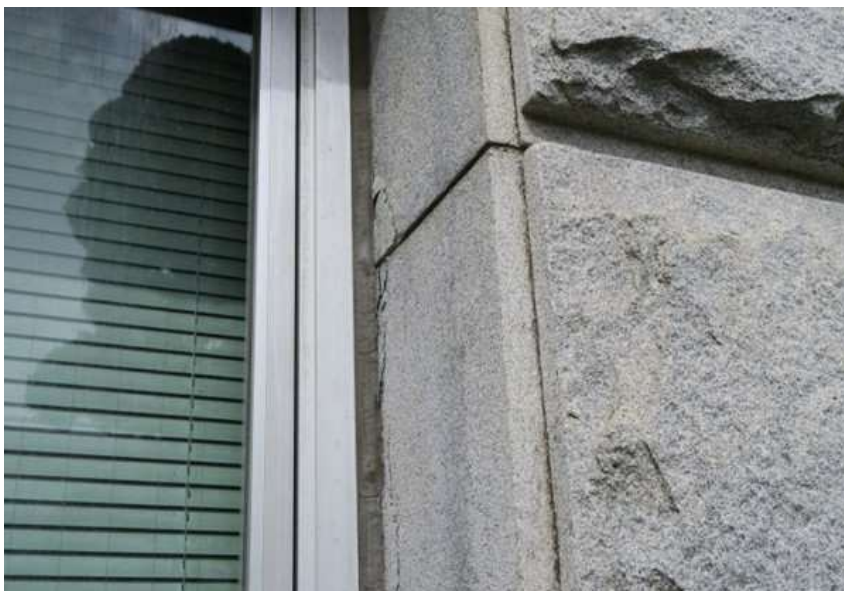
24-3

左側面

石割れ

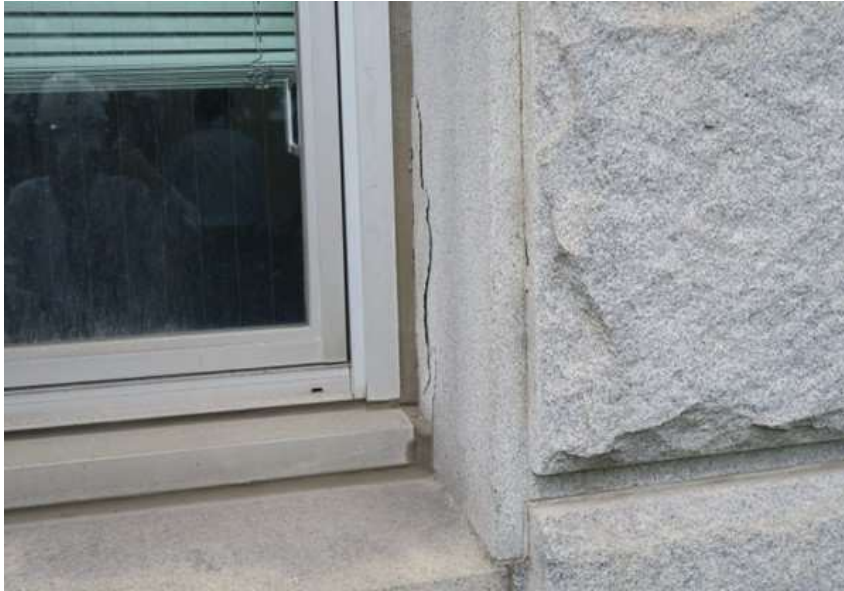
24-4

右側面

石割れ

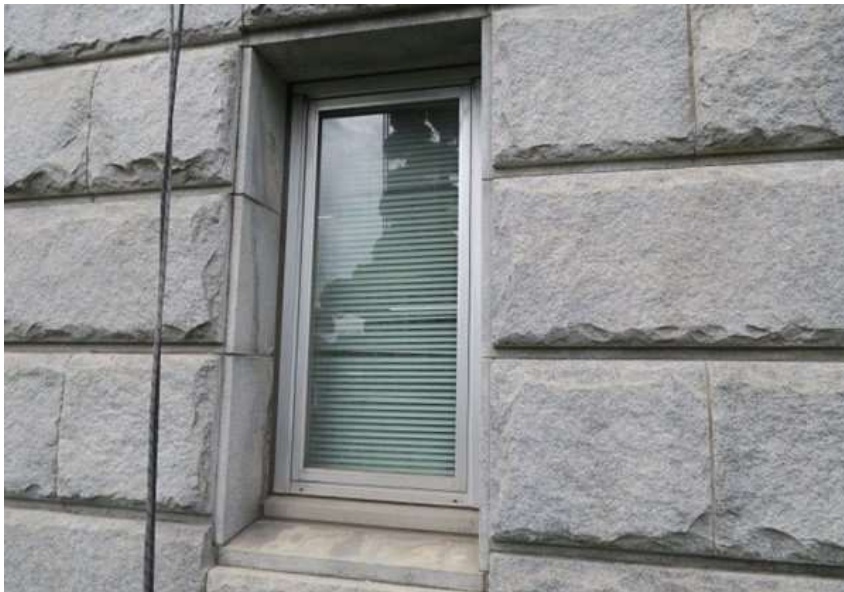
24-5

右側面

石割れ

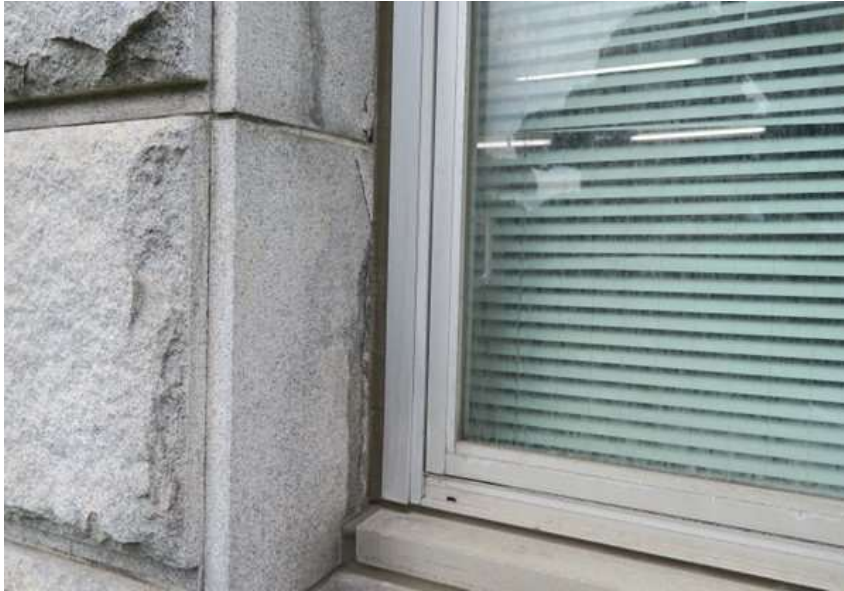
25-2

左側面

石欠損

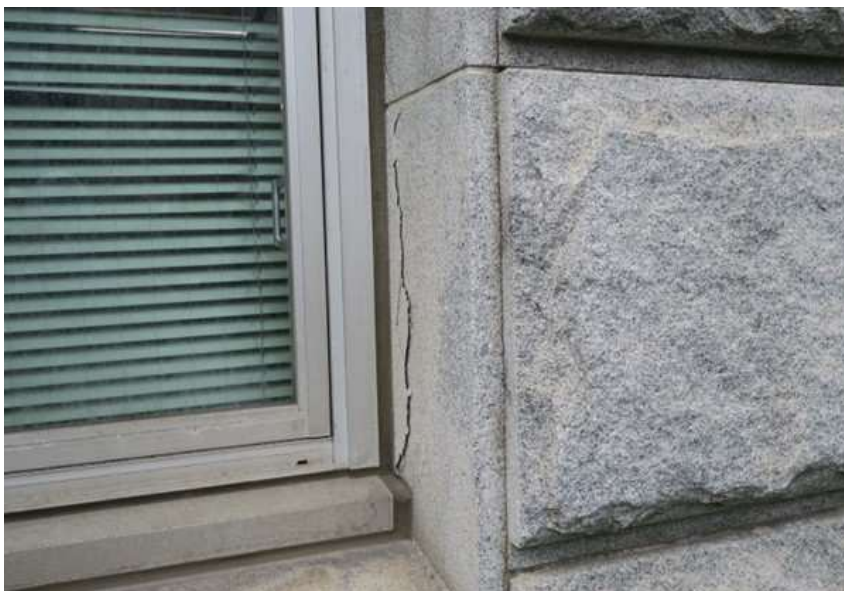
25-4

右側面

石割れ

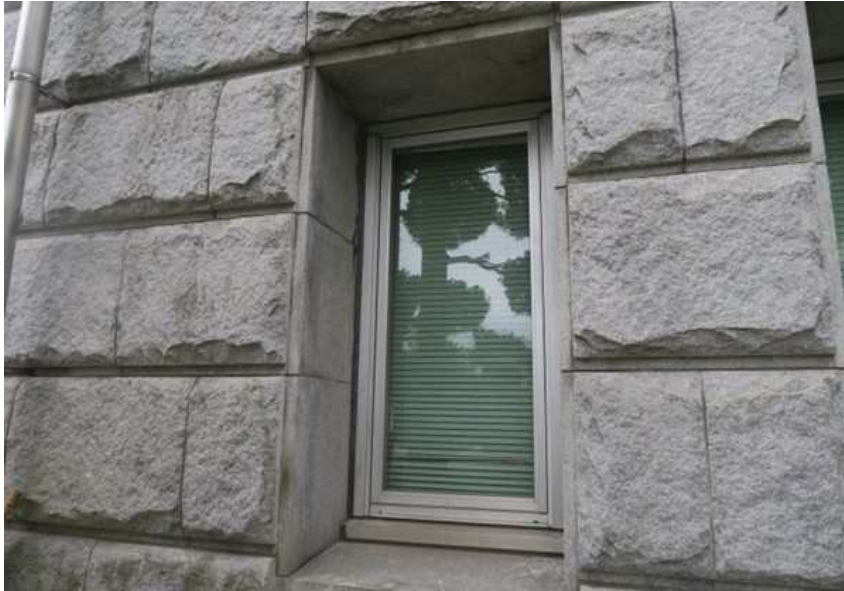
25-5

右側面

石割れ

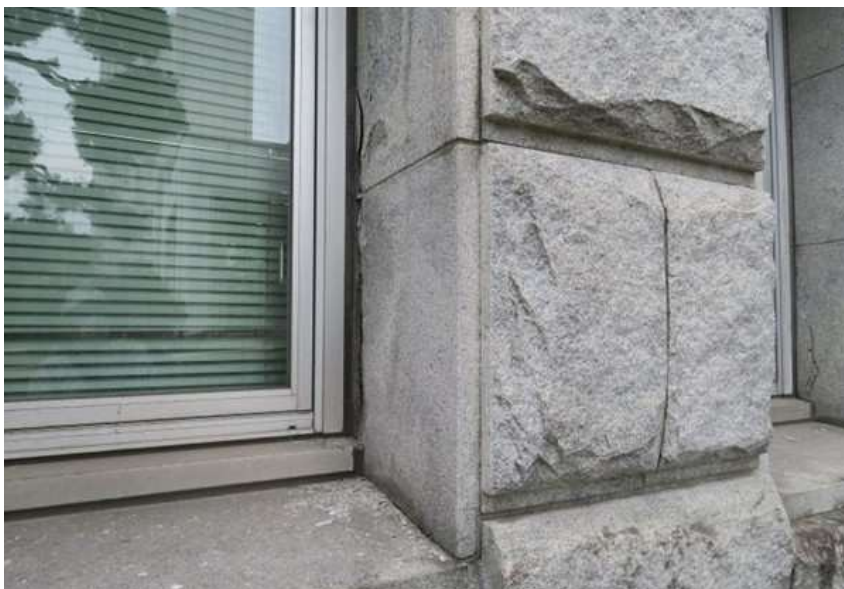
26-2

右側面

石欠損

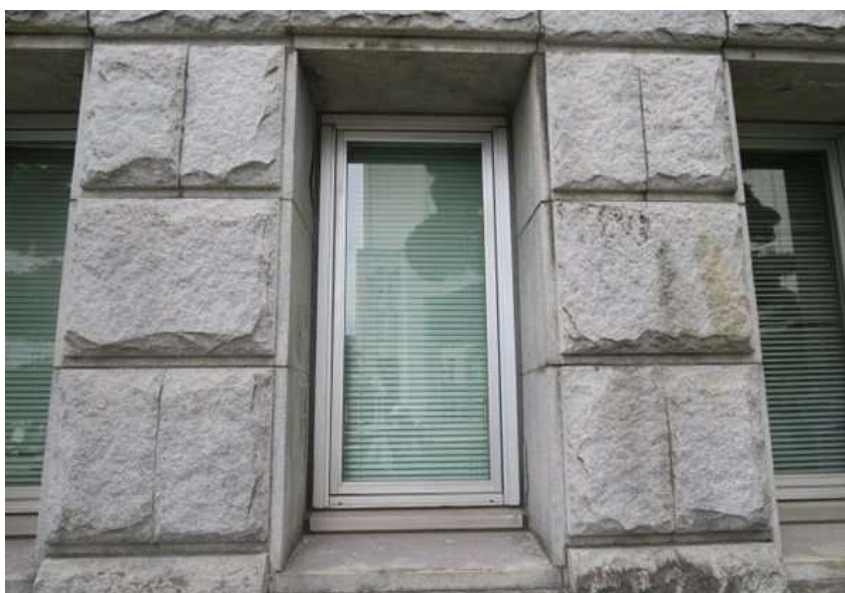
26-4

左側面

石割れ

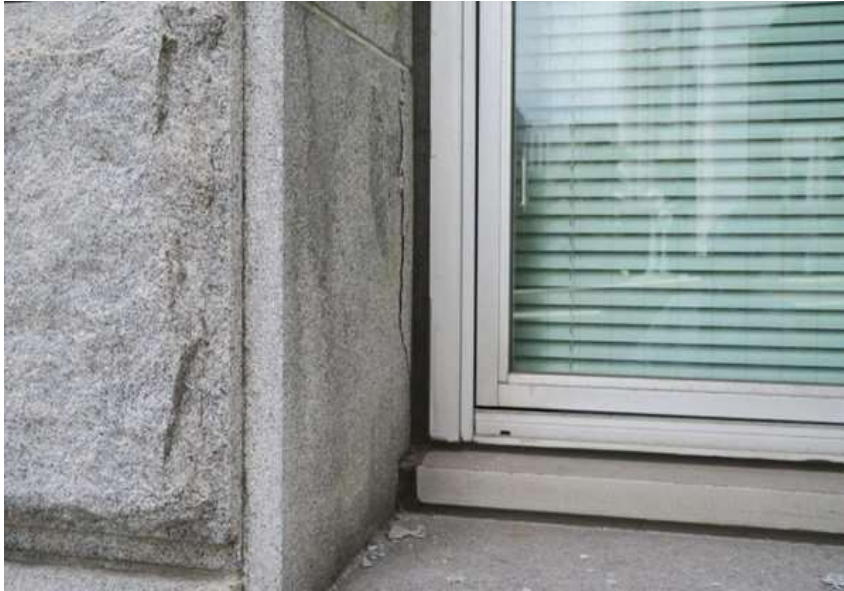
27-2

左側面

石割れ

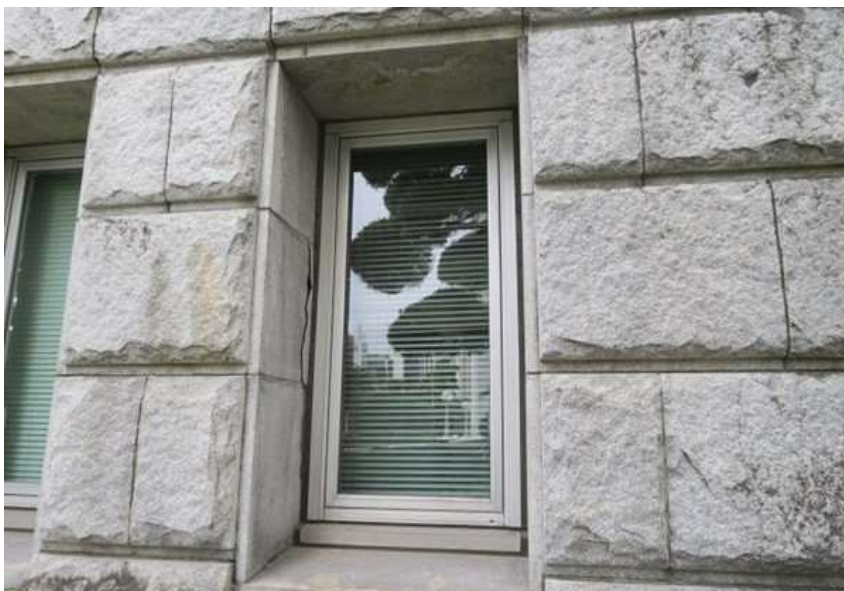
27-4

右側面

石割れ

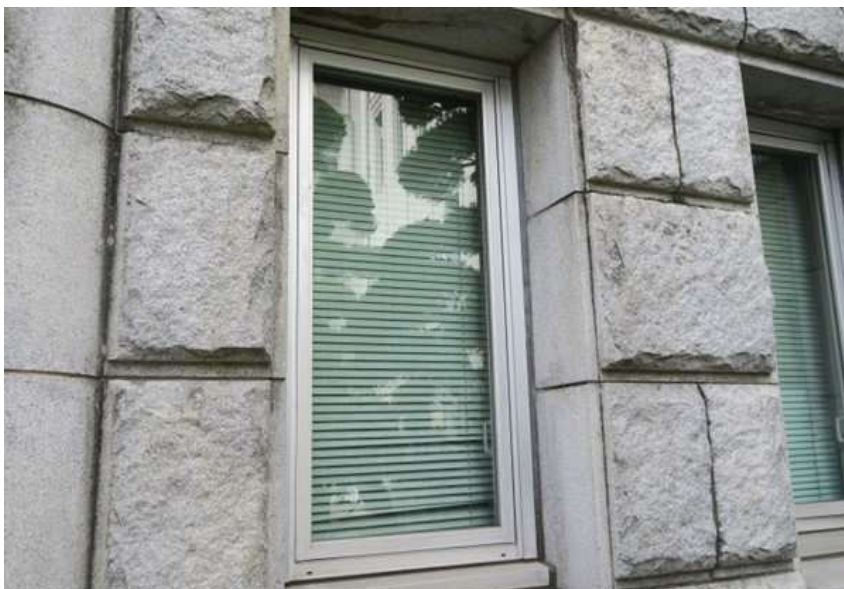
28-3

左側面

石割れ

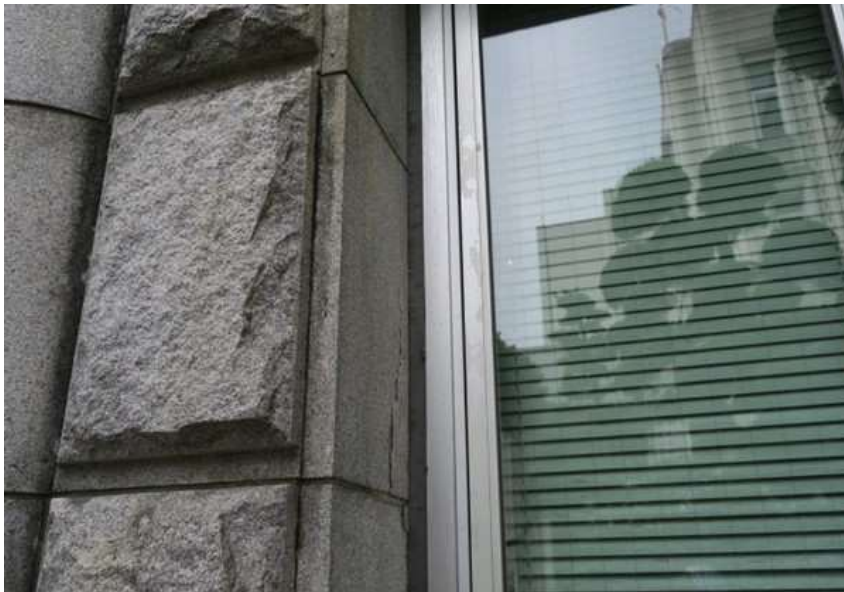
29-2

上枠状況

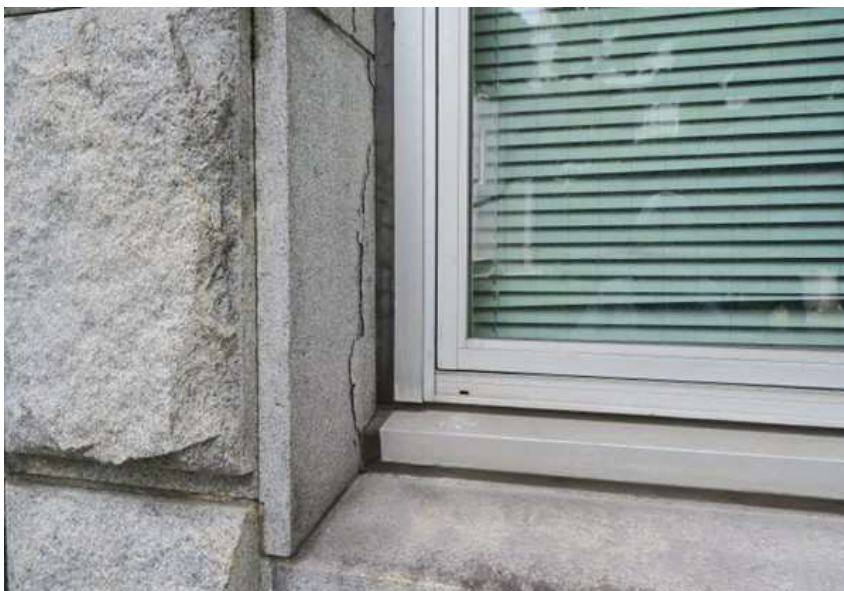
29-3

左側面

石割れ

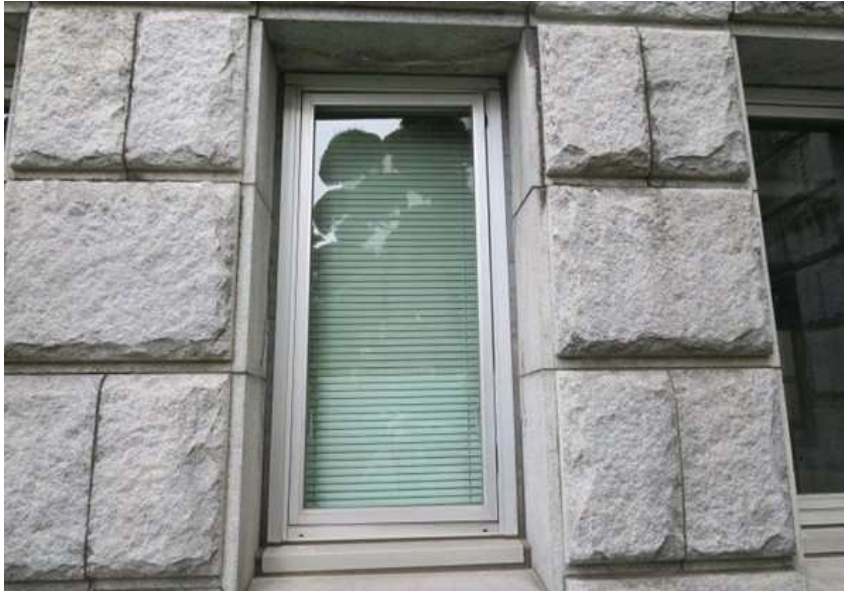
29-4

左側面

石割れ

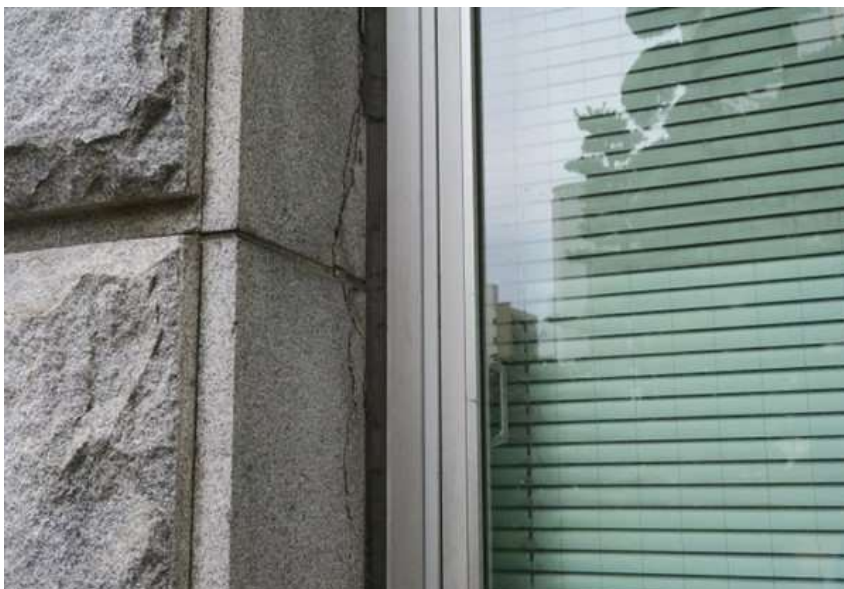
30-2

上枠状況

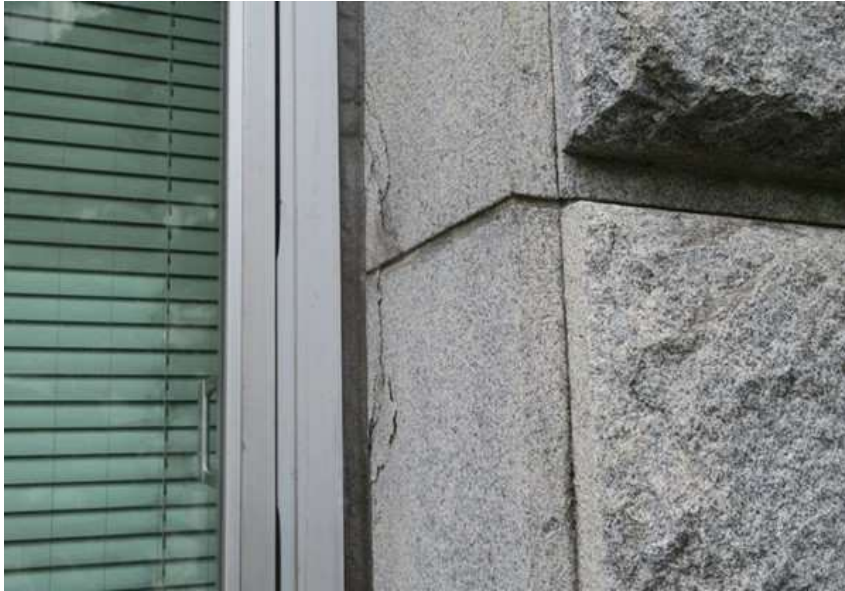
30-3

左側面

石割れ

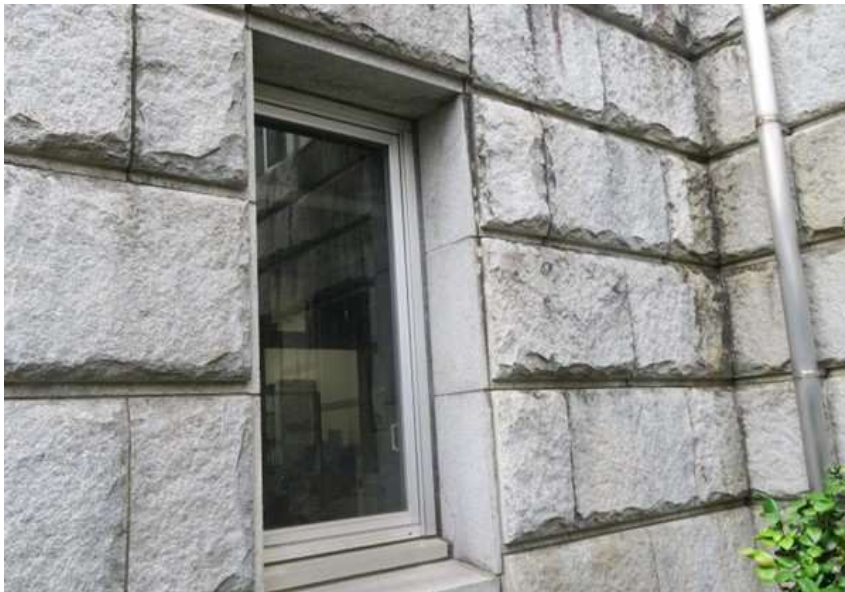
30-4

右側面

石割れ

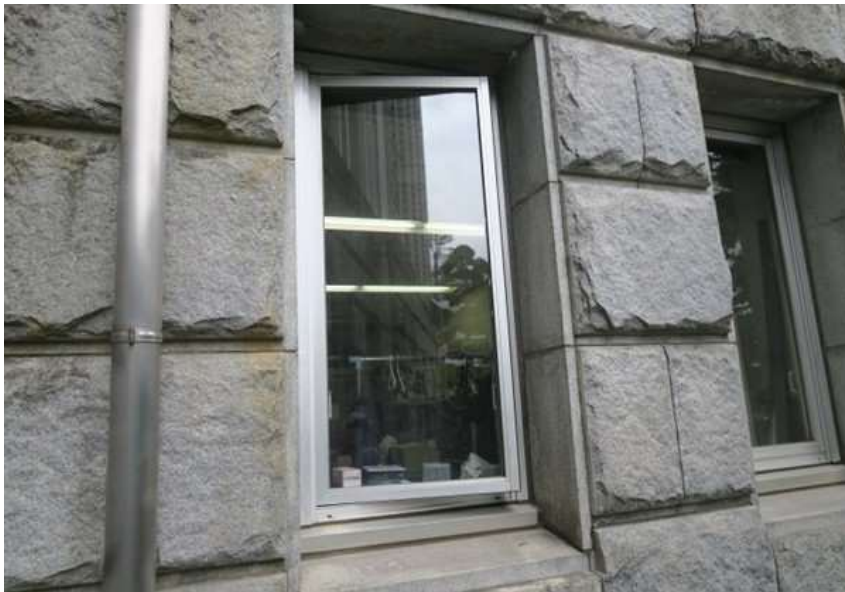
右側面

石割れ

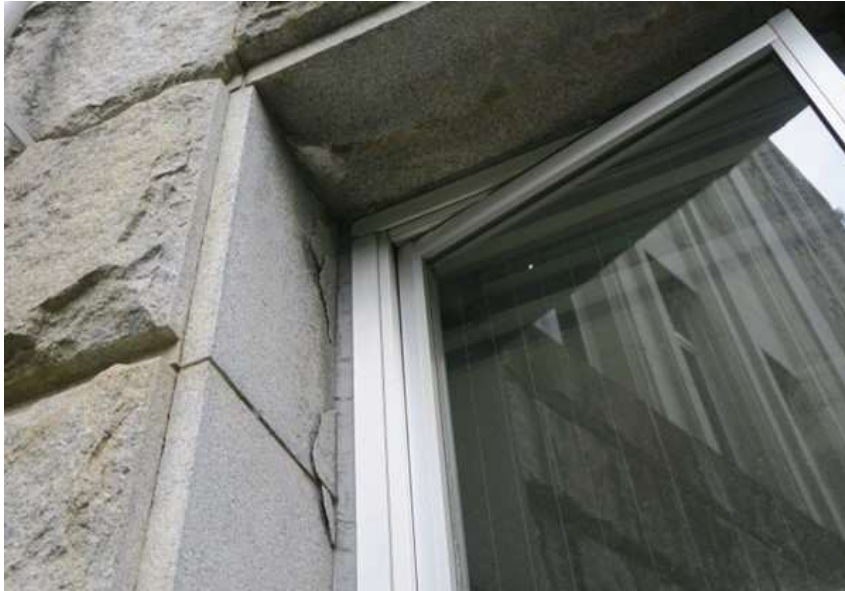
32-2

上枠取合部

エフロ発生

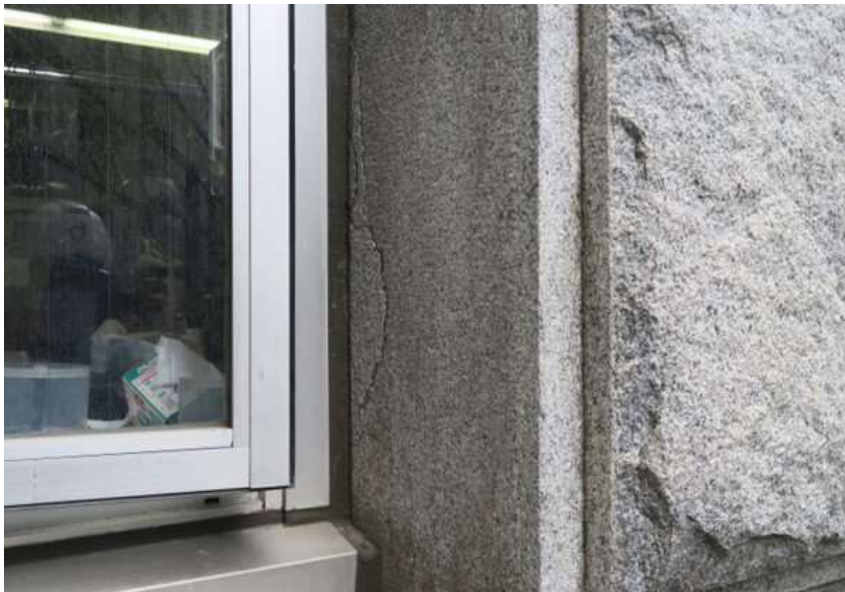
32-3

左側面

石割れ

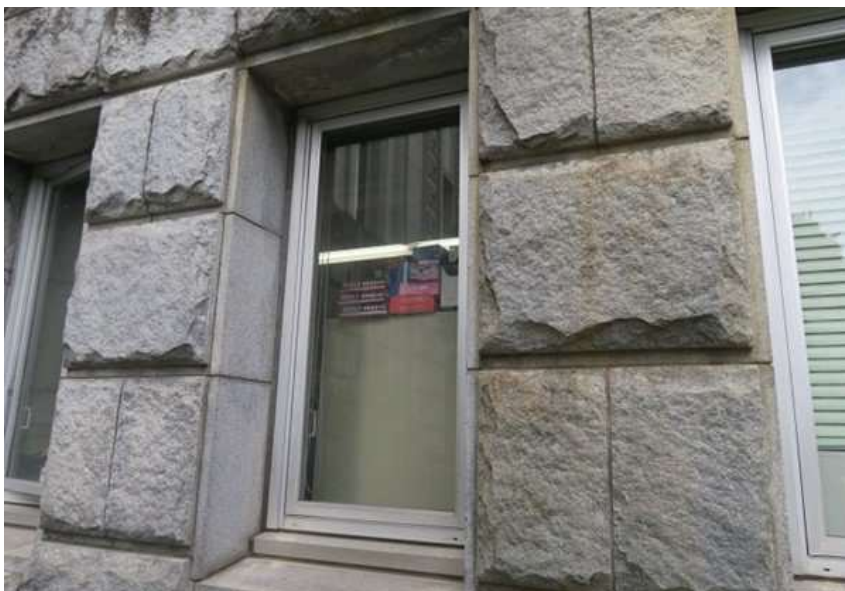
32-4

右側面

石割れ

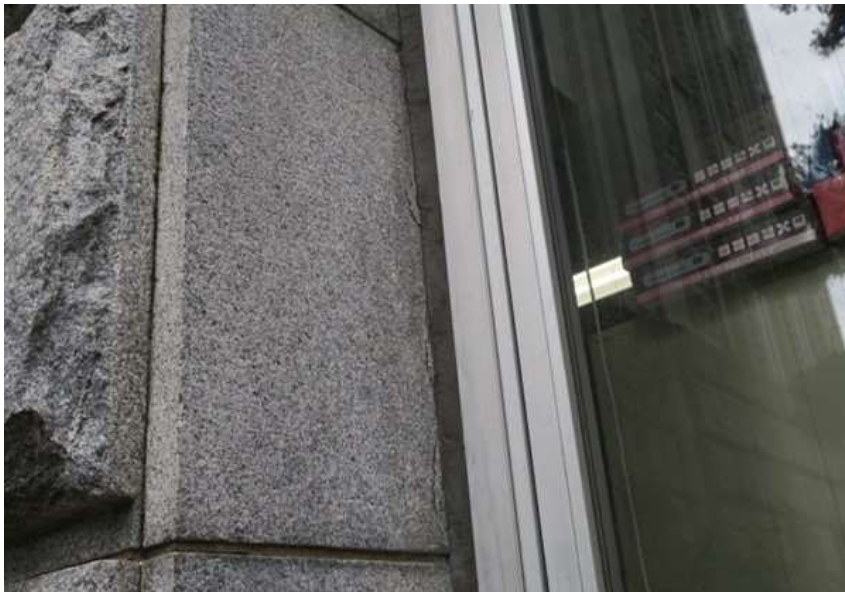
33-2

上枠状況

石割れ

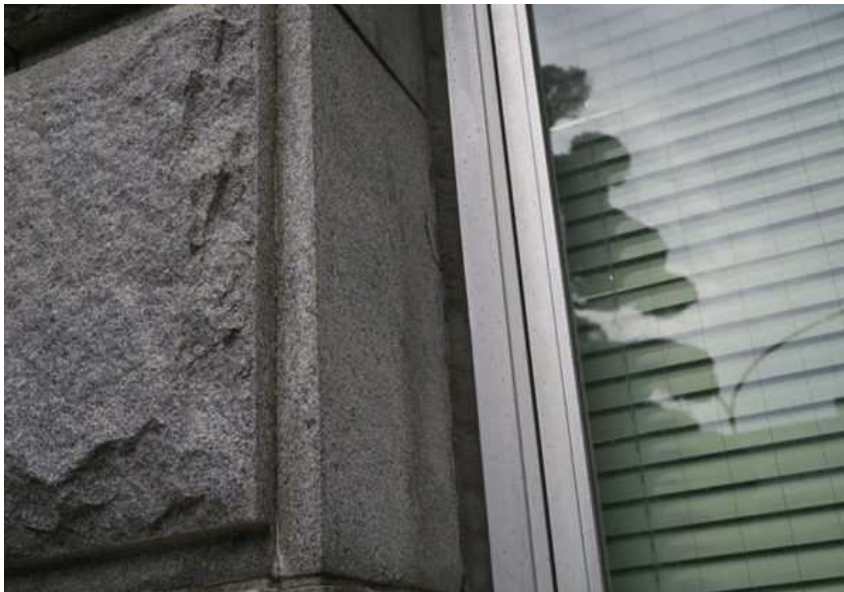
35-3

左側面

石割れ

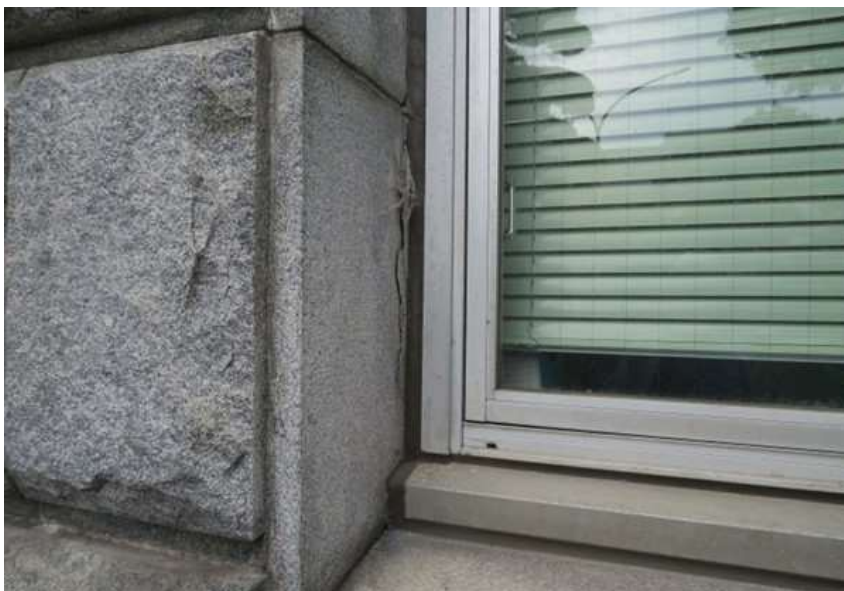
35-4

左側面

石割れ

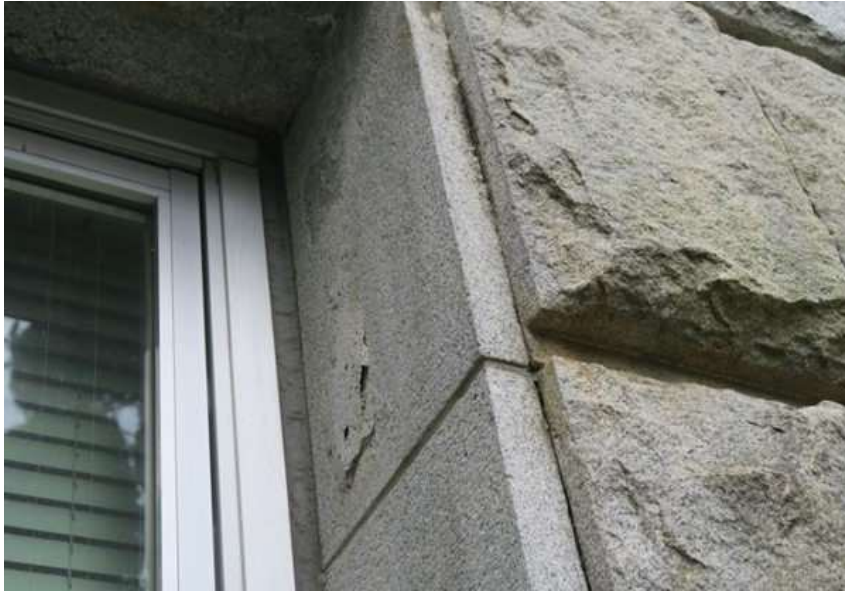
35-5

左側面

石割れ

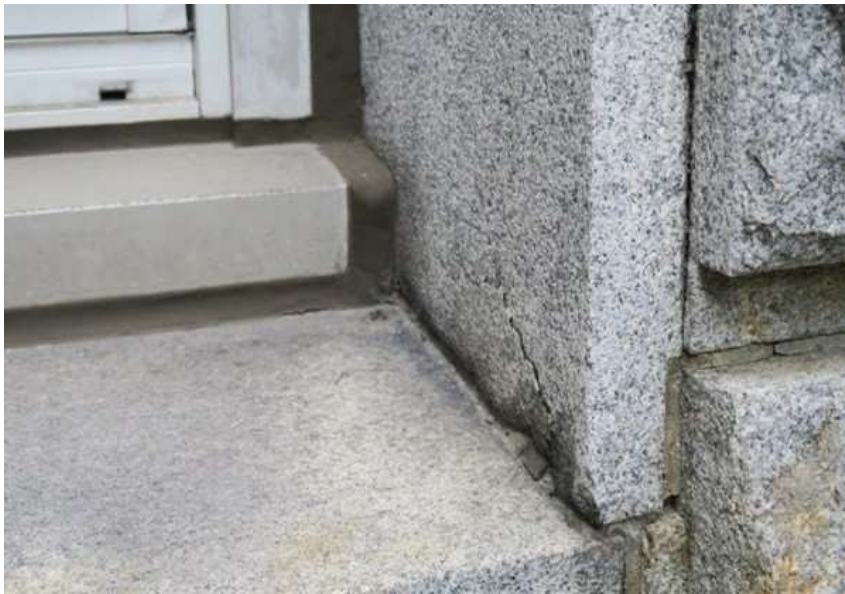
35-6

右側面

石割れ

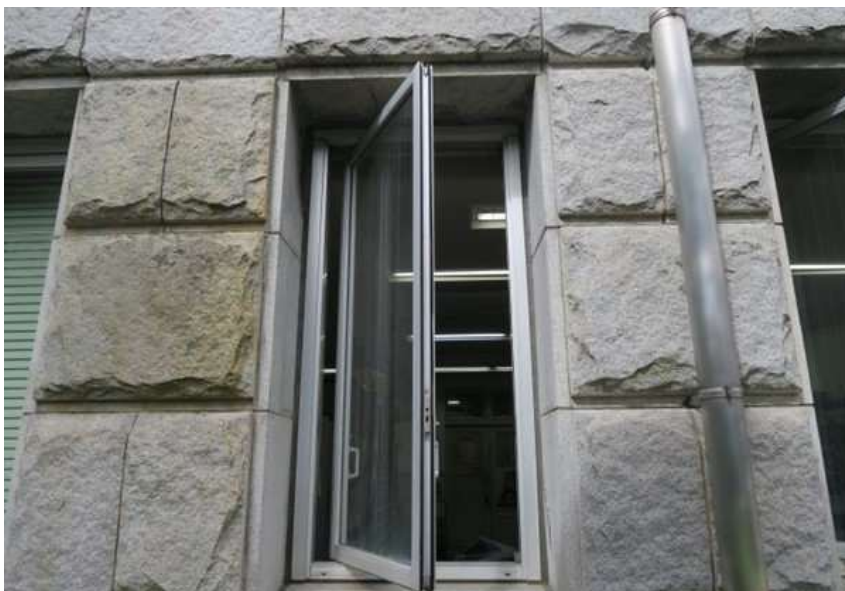
35-7

右側面

石割れ

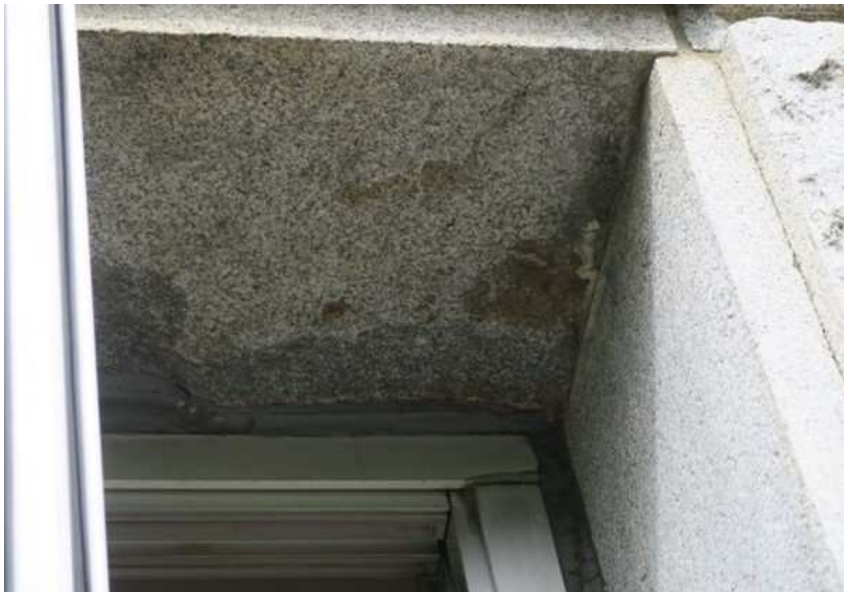
36-2

上枠状況

石割れ

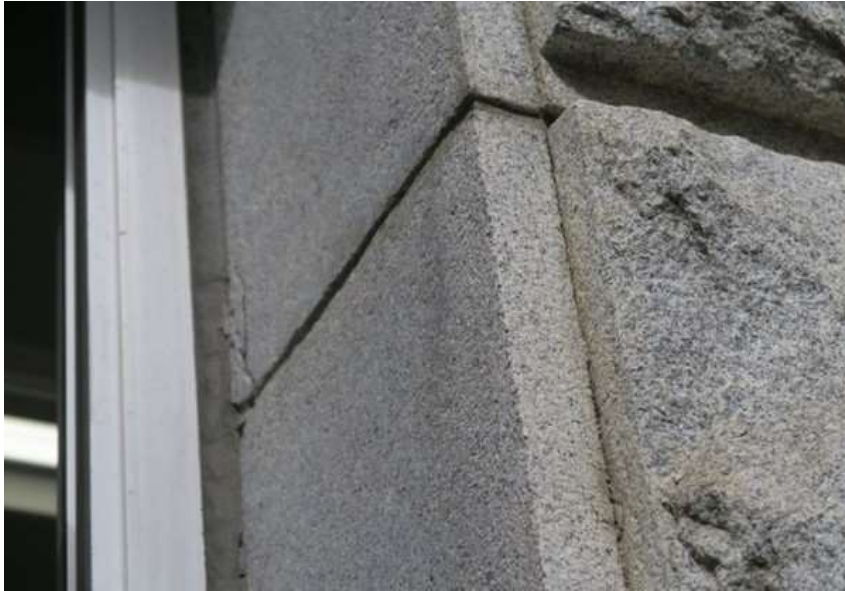
36-4

右側面

石割れ

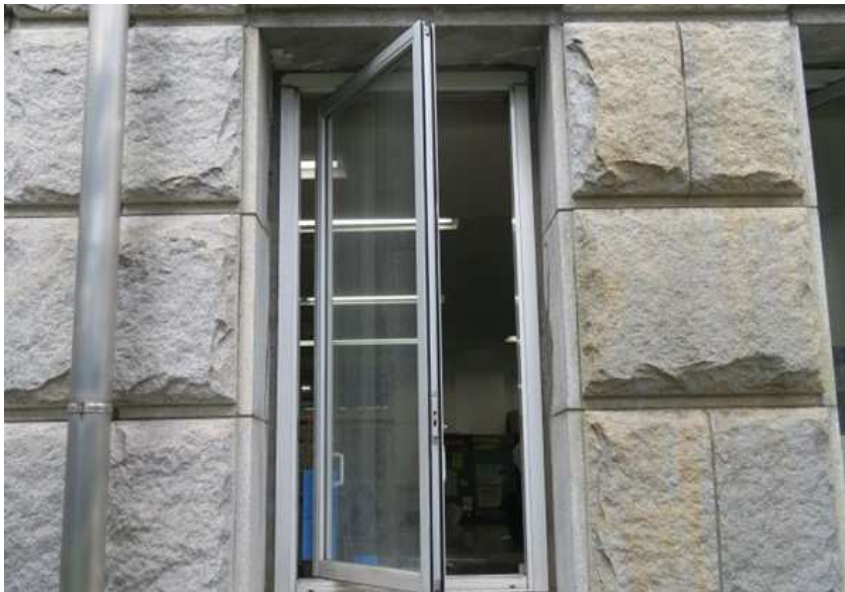
36-5

石割れ

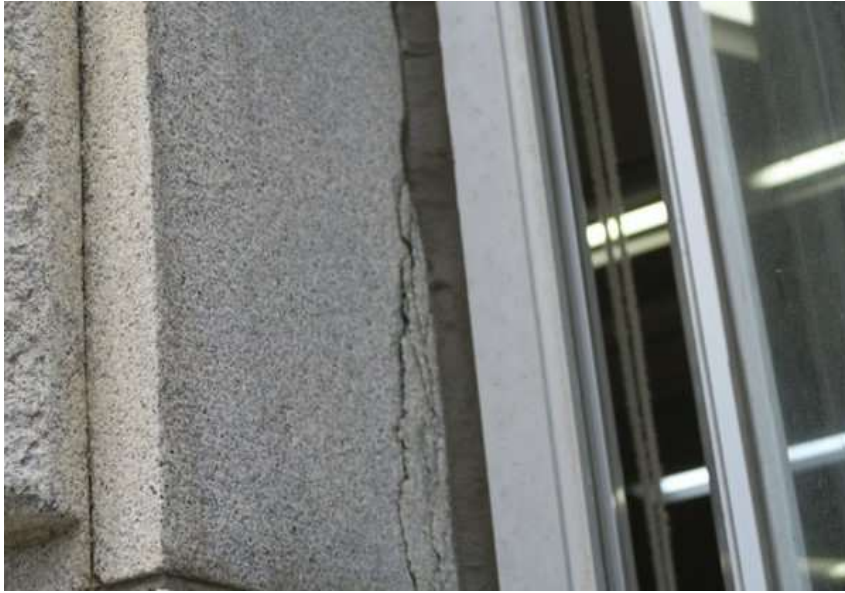
37-2

左側面

石割れ

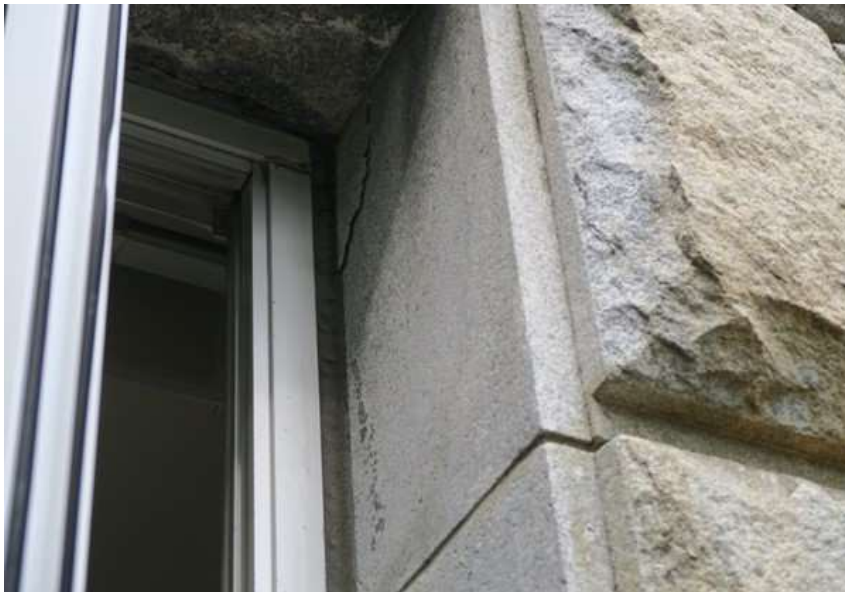
37-3

左側面

石割れ

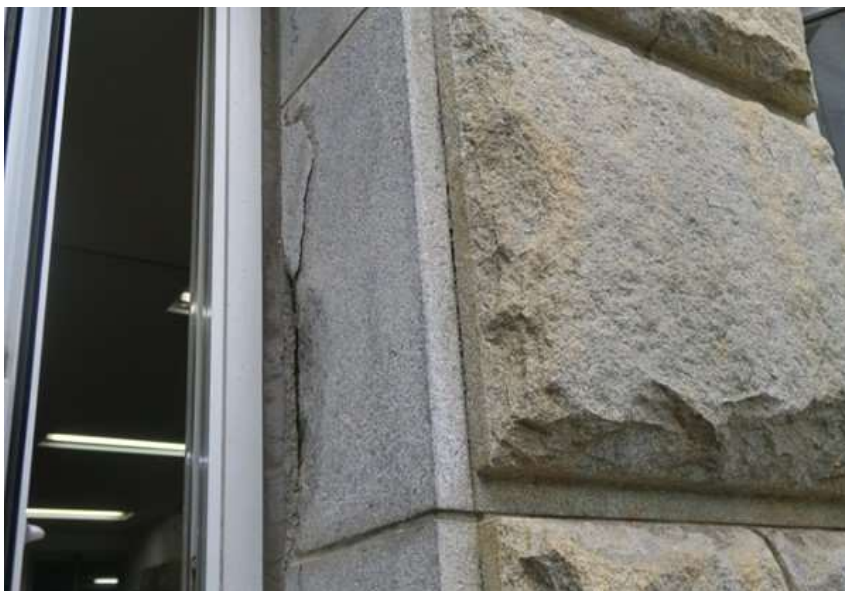
37-4

右側面

石割れ

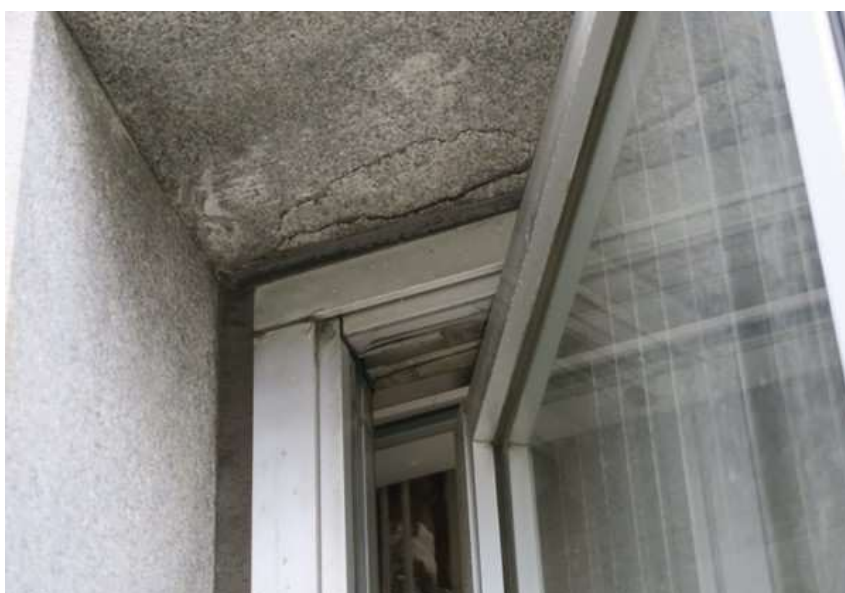
38-2

上枠状況

石割れ

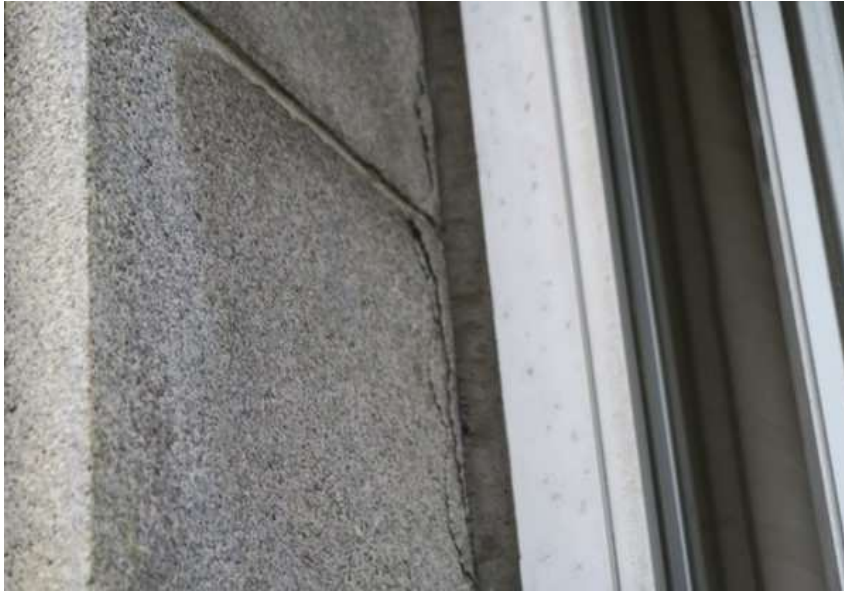
38-3

上枠状況

石割れ

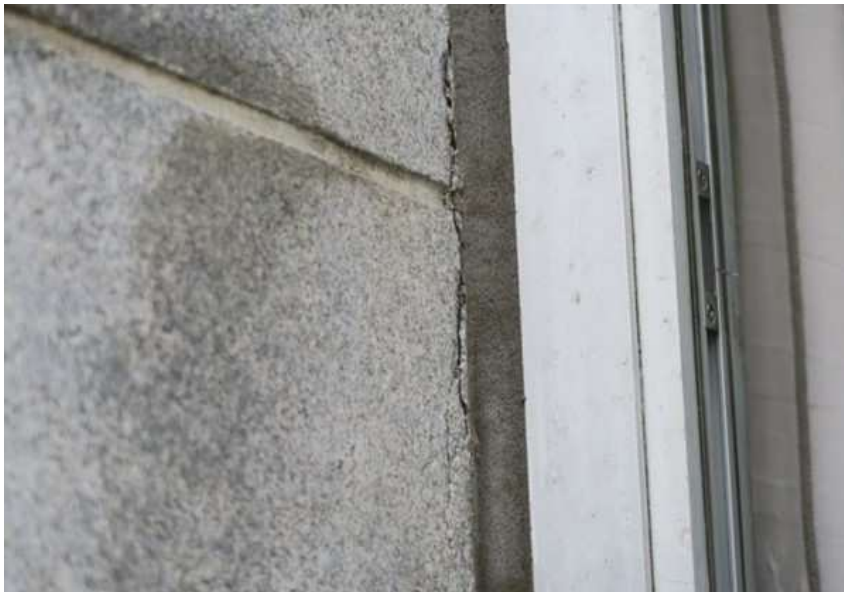
38-4

左側面

石割れ

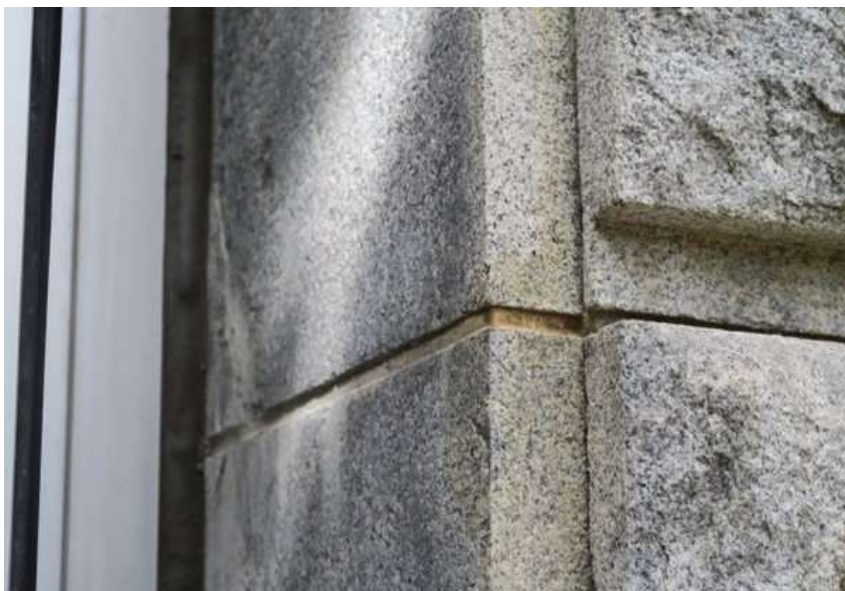
39-2

左側面

石割れ

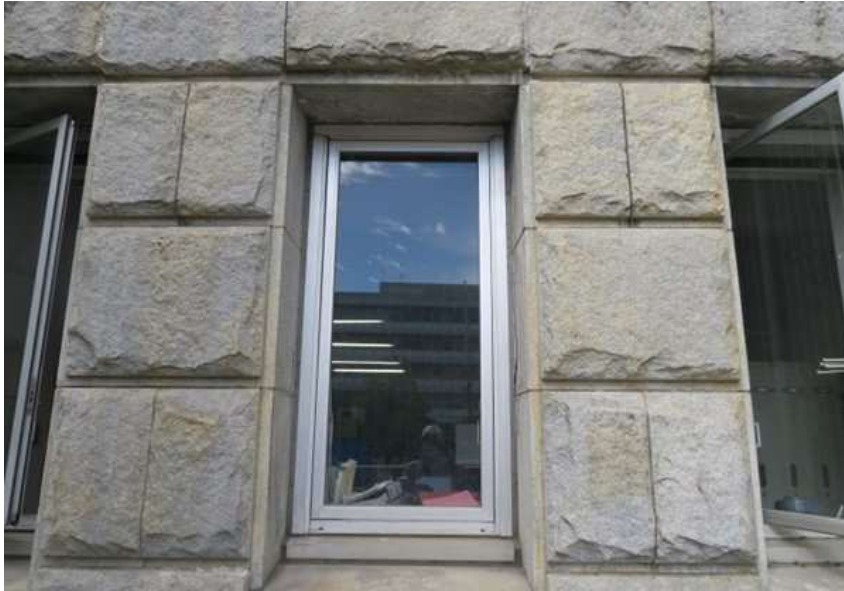
39-3

右側面

石割れ

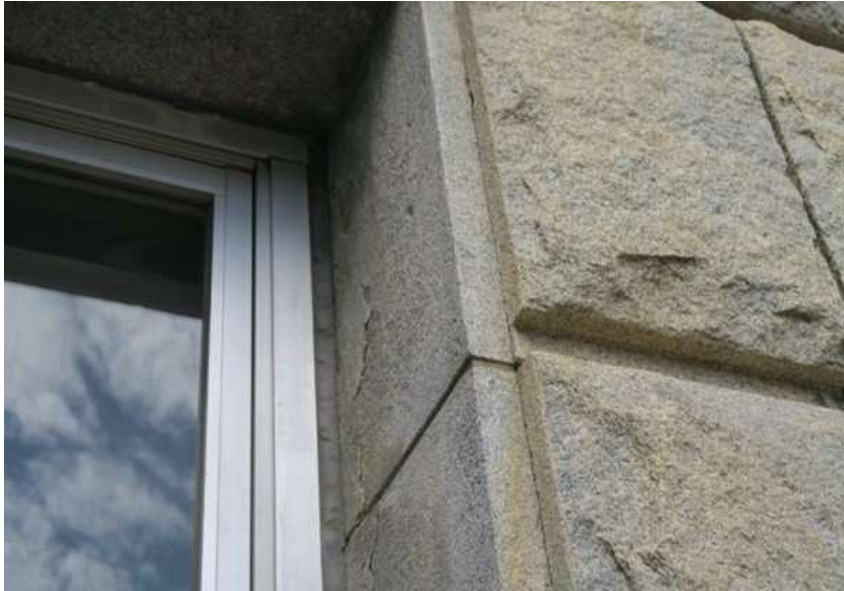
40-3

左側面

石割れ

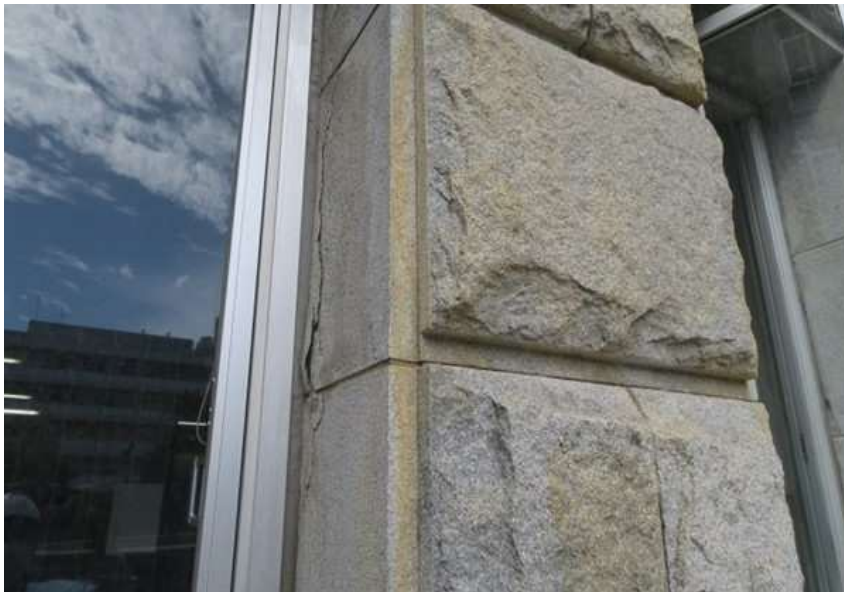
40-4

右側面

石割れ

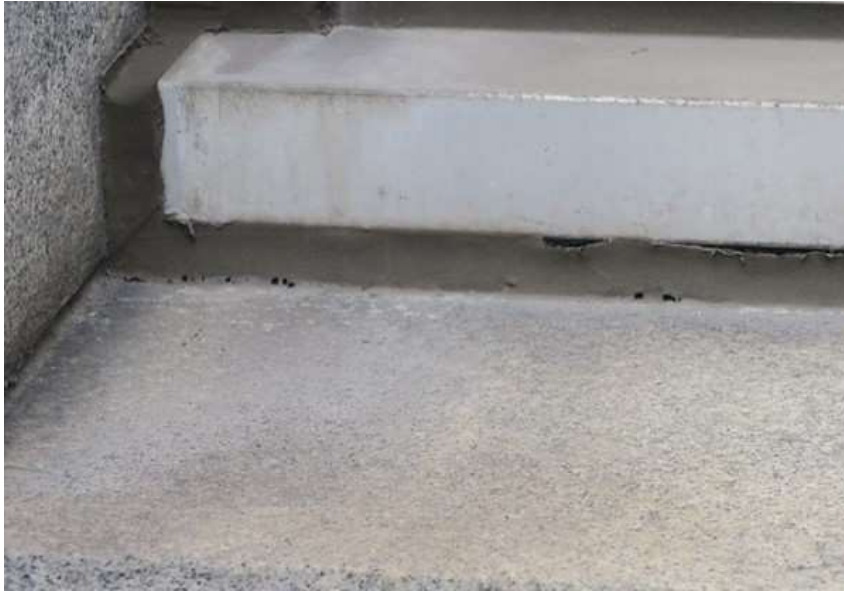
下枠部

シール劣化
