調査結果図

1階 石積部劣化調査案内図

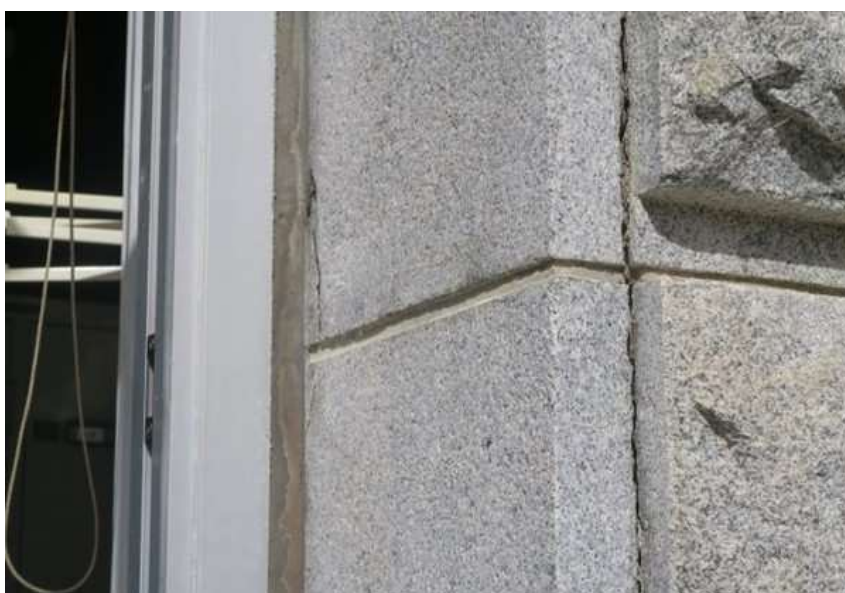
41-4

左側面

石割れ

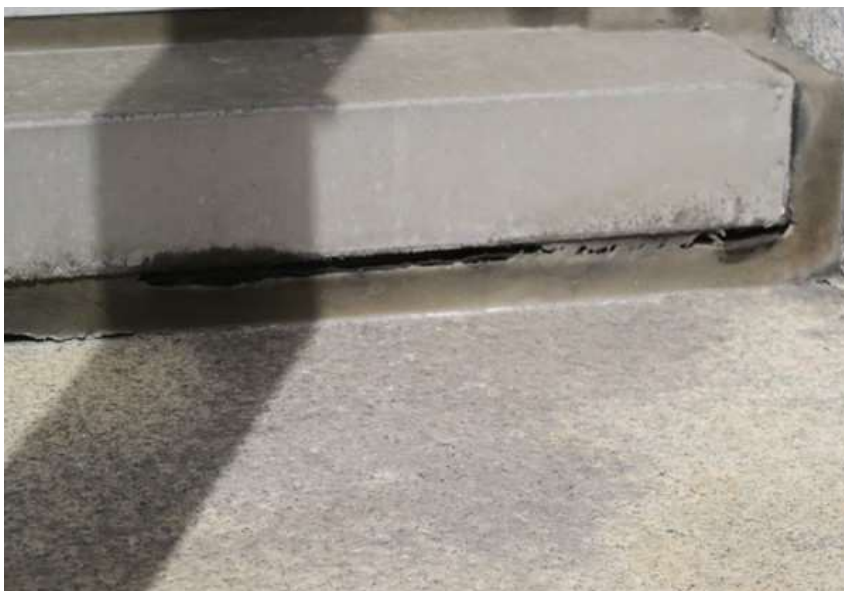
41-7

下枠窓台

シール劣化

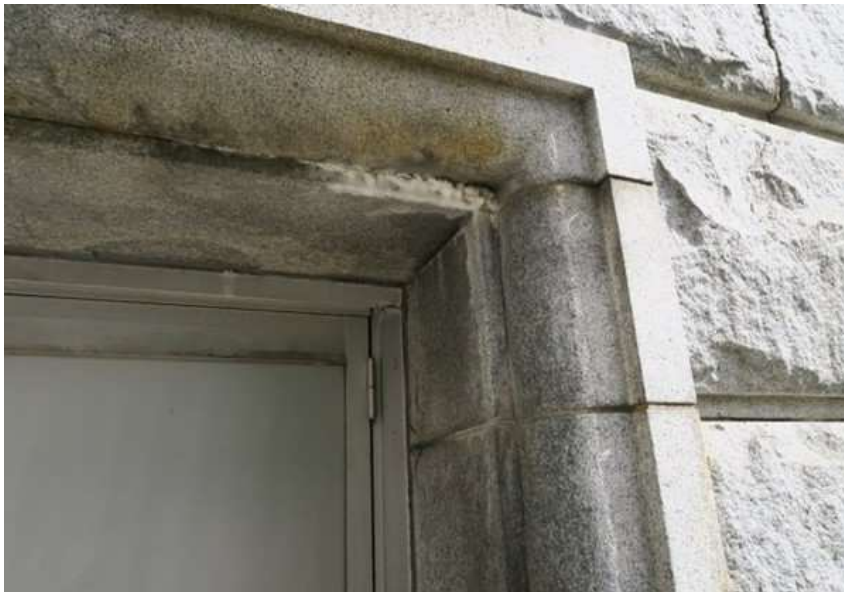
42-1

開口部全景

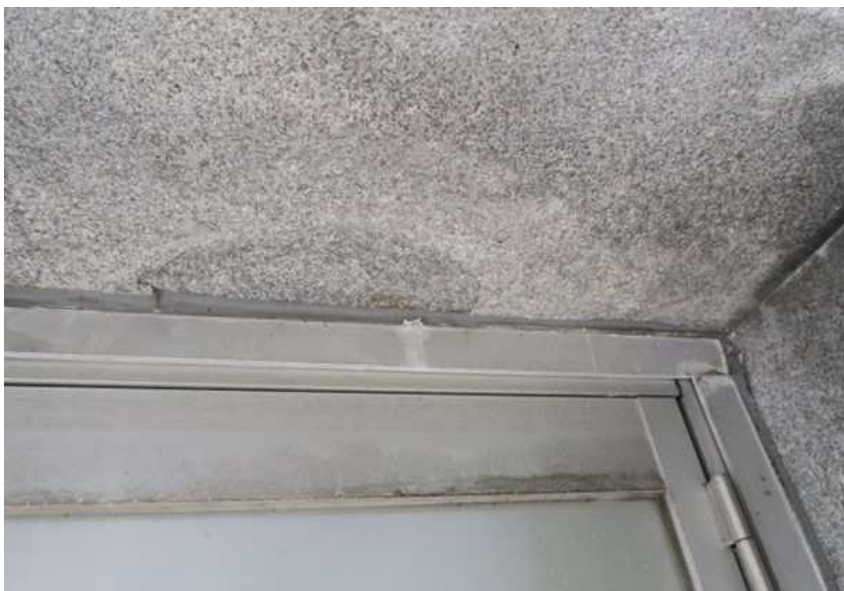
42-2

上枠状況

エフロ発生

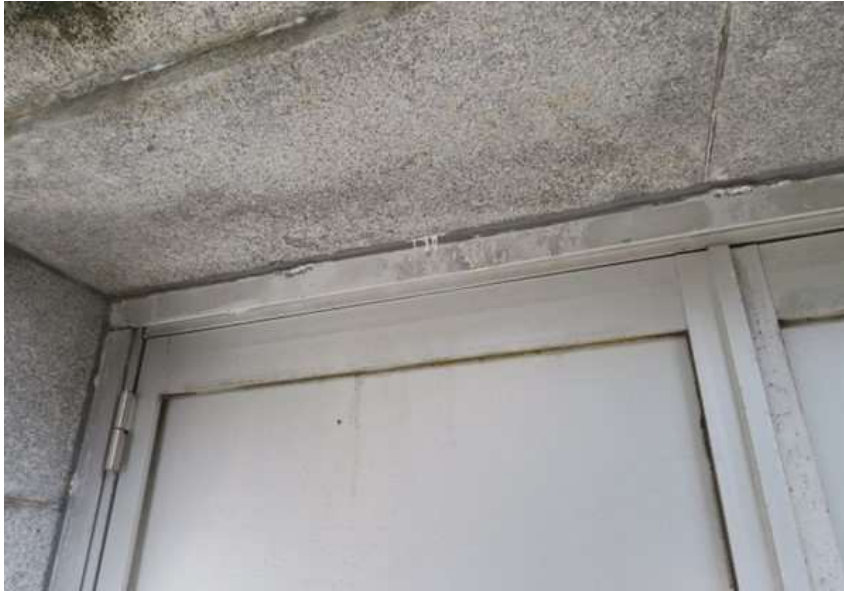
42-3

上枠状況

石欠損

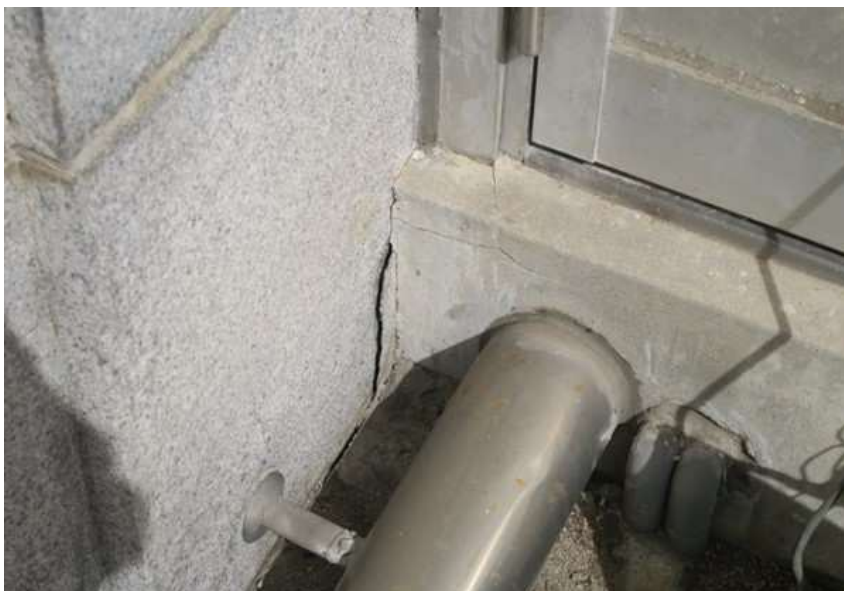
42-5

左側面

石割れ

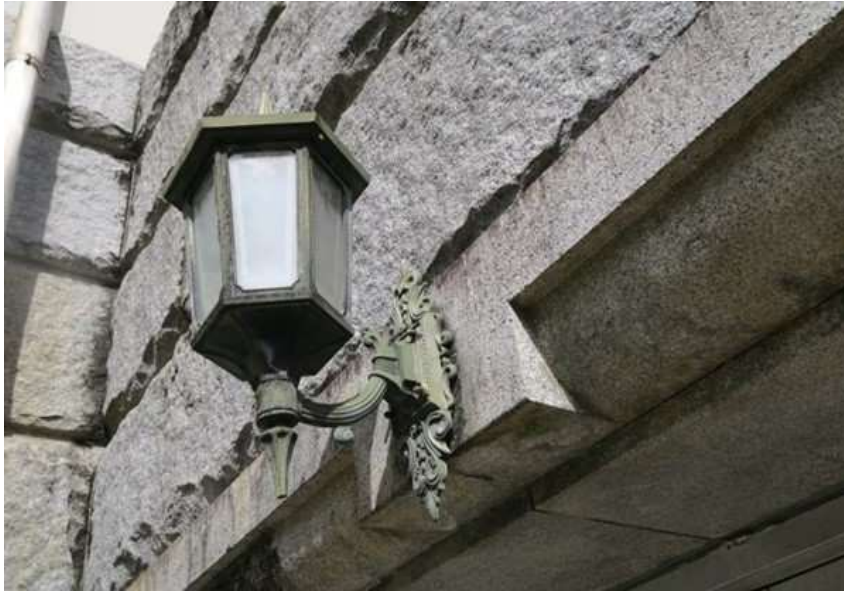
42-6

左側面

地際石割れ

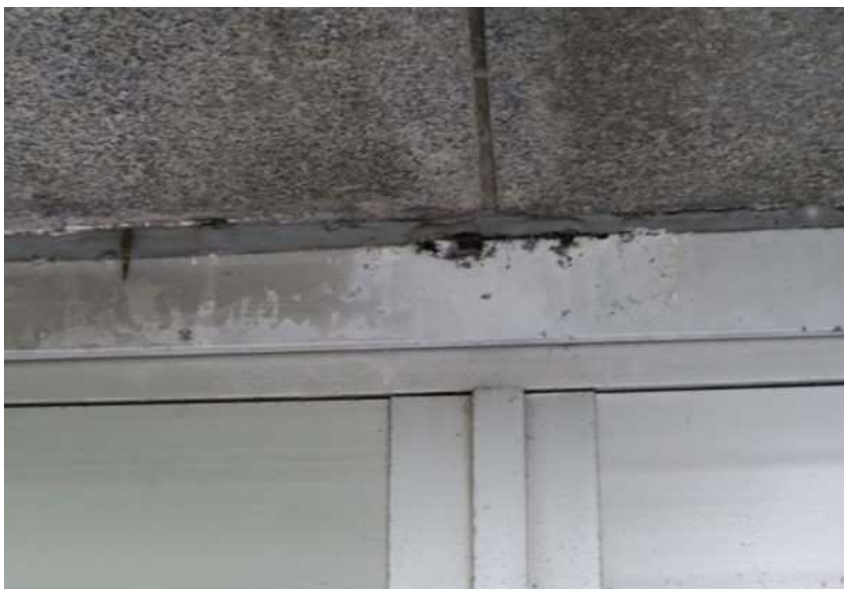
43-1

開口部全景

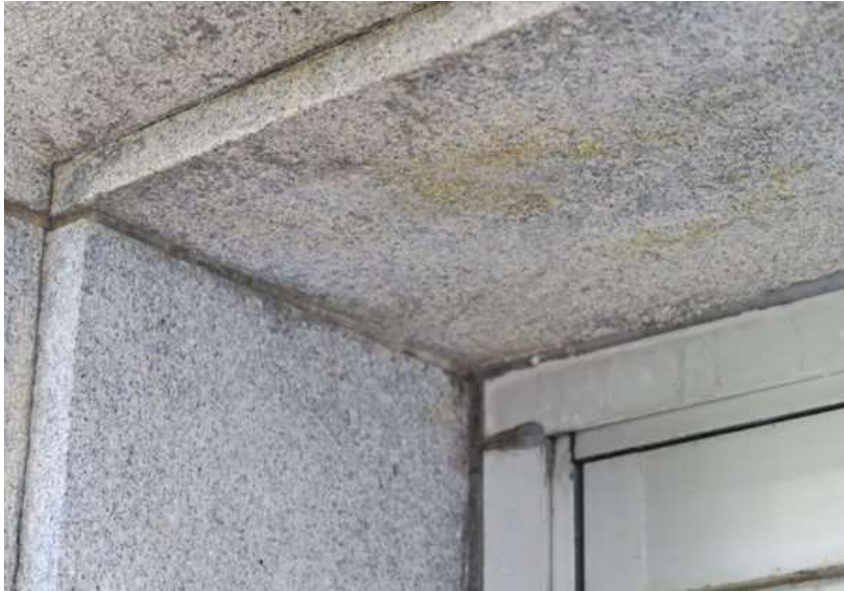
43-2

上枠状況

シール劣化

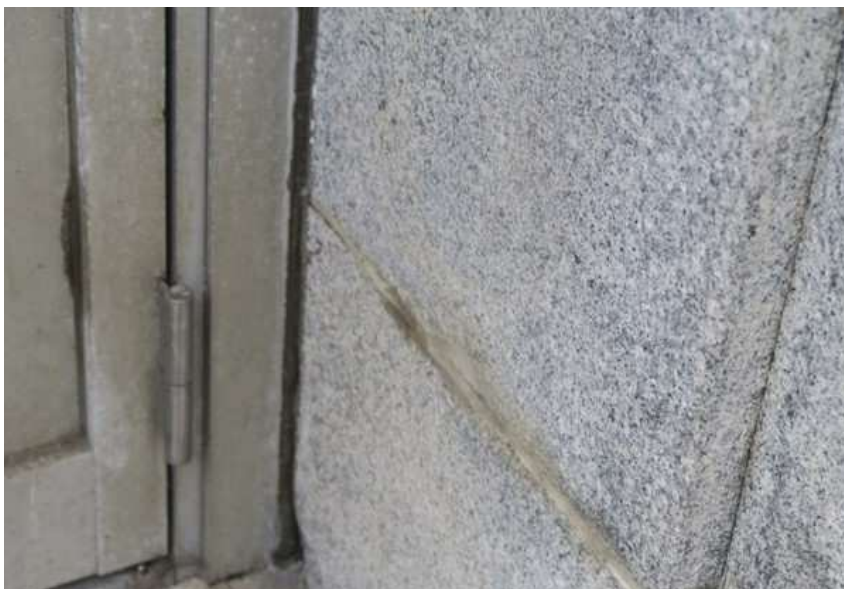
43-4

左側面

石欠損

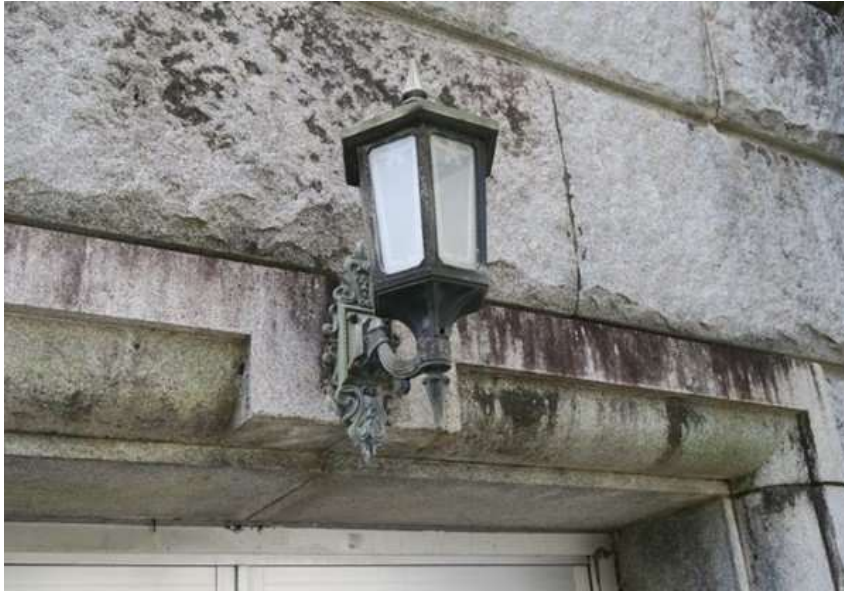
43-5

右側面

シール劣化

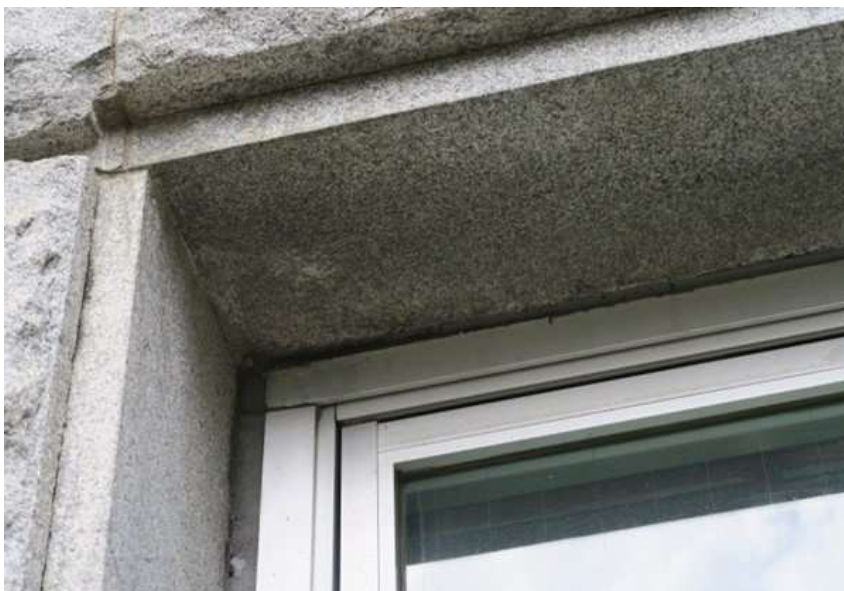
44-1

開口部全景

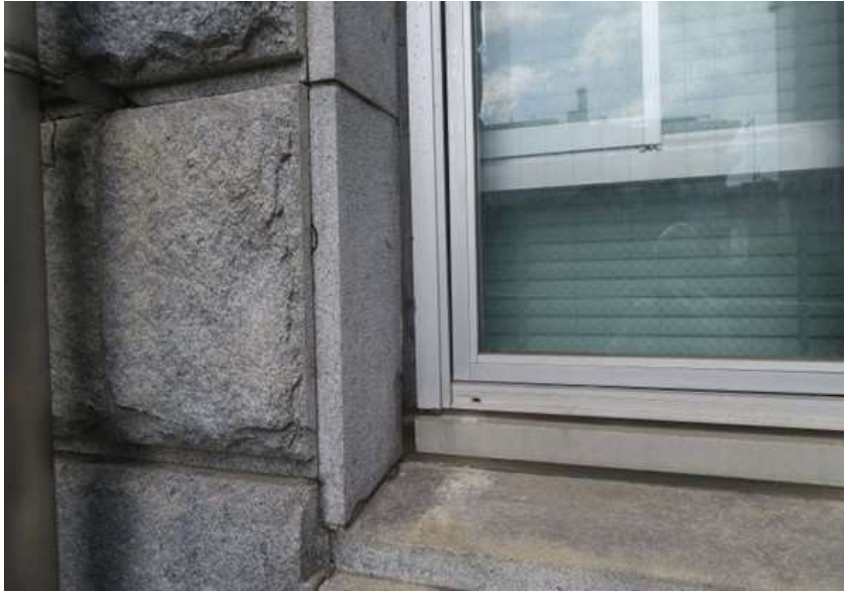
44-2

左側面

シール劣化

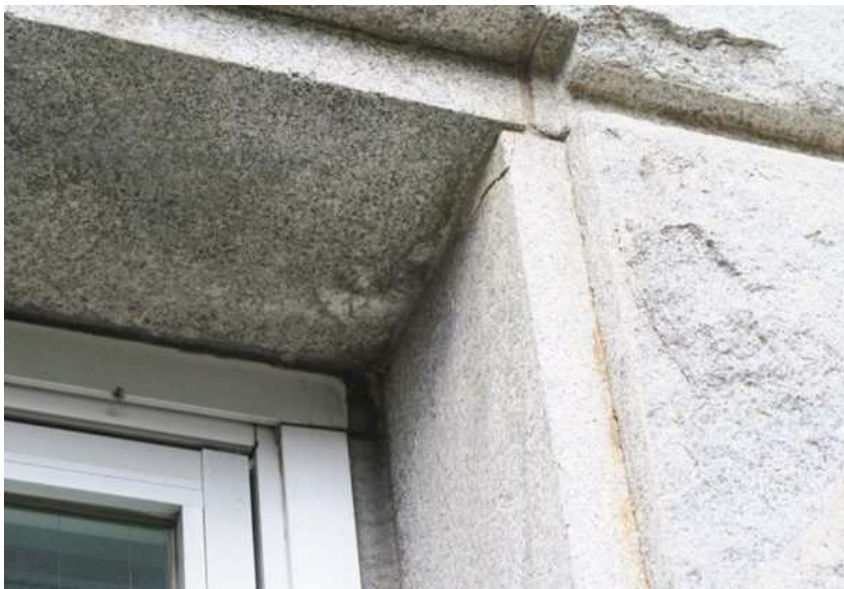
45-1

開口部全景

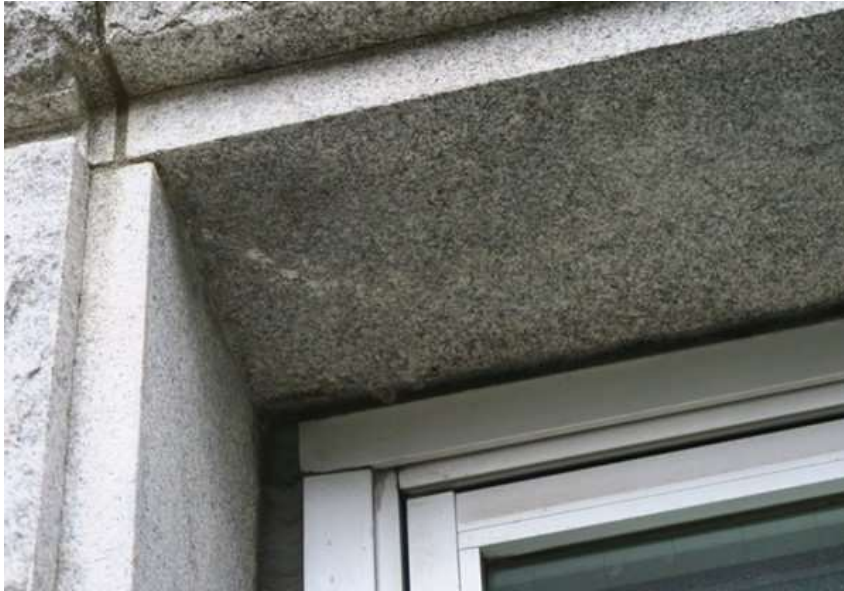
45-2

上枠状況

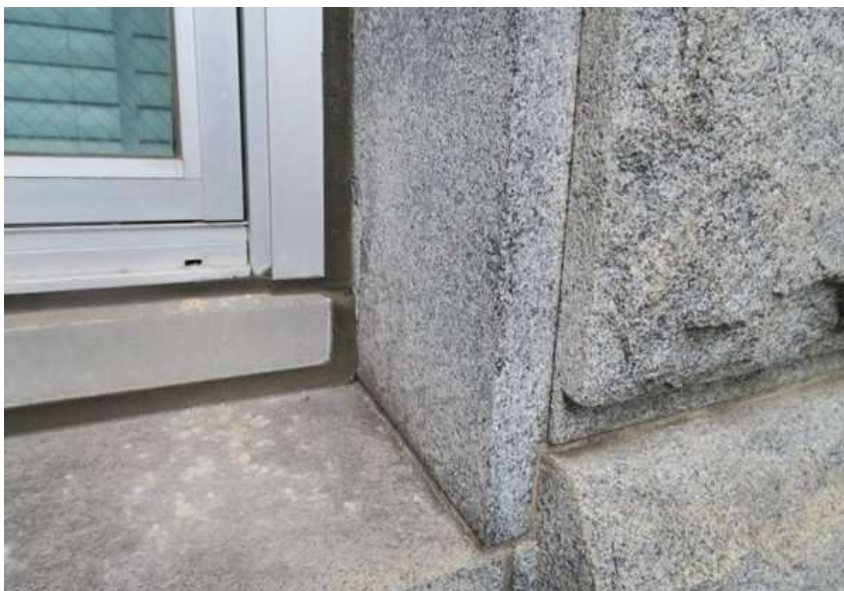
45-4

左側面

シール劣化

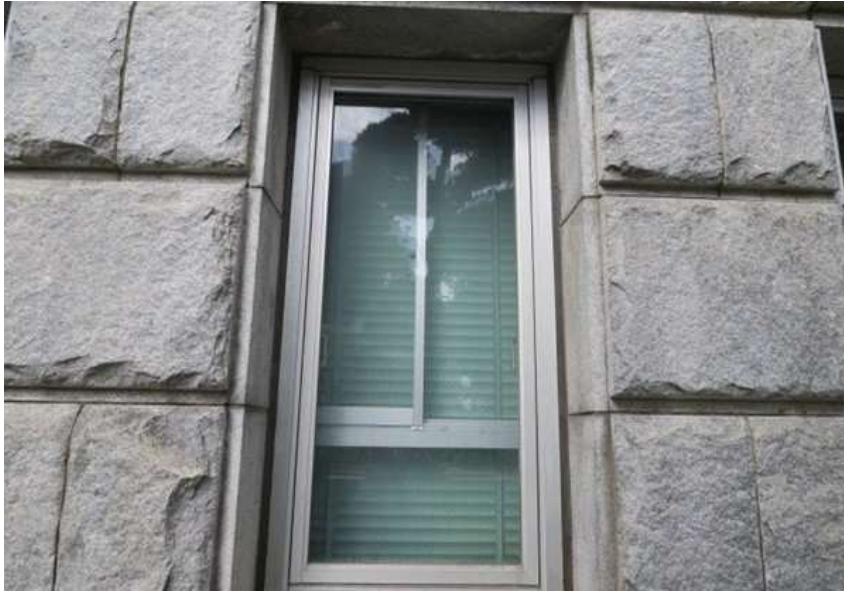
45-5

右側面

シール劣化

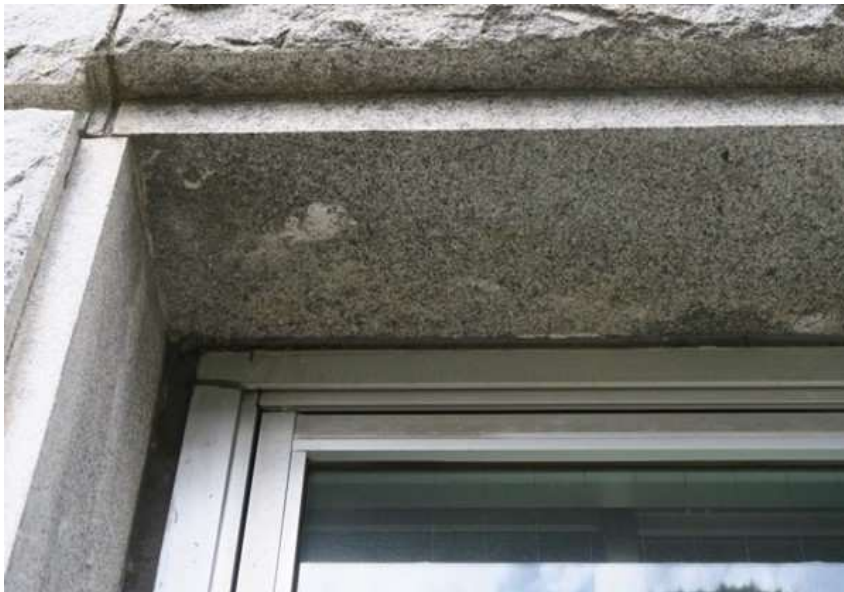
46-1

開口部全景

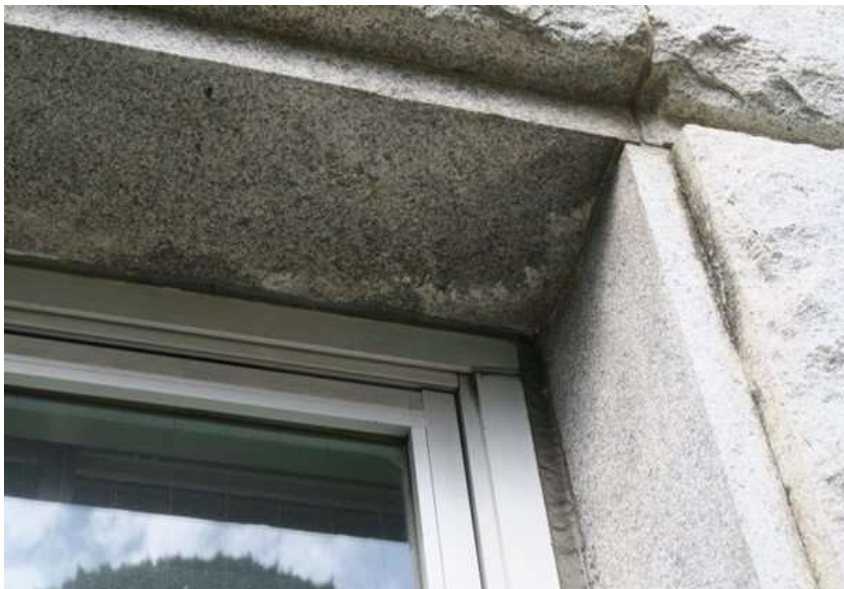
46-2

上枠状況

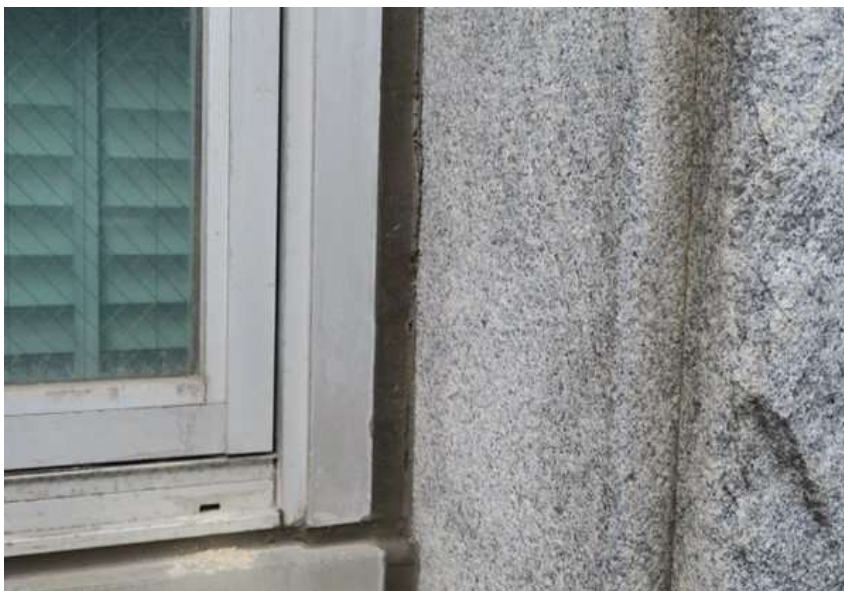
46-5

右側面

シール劣化

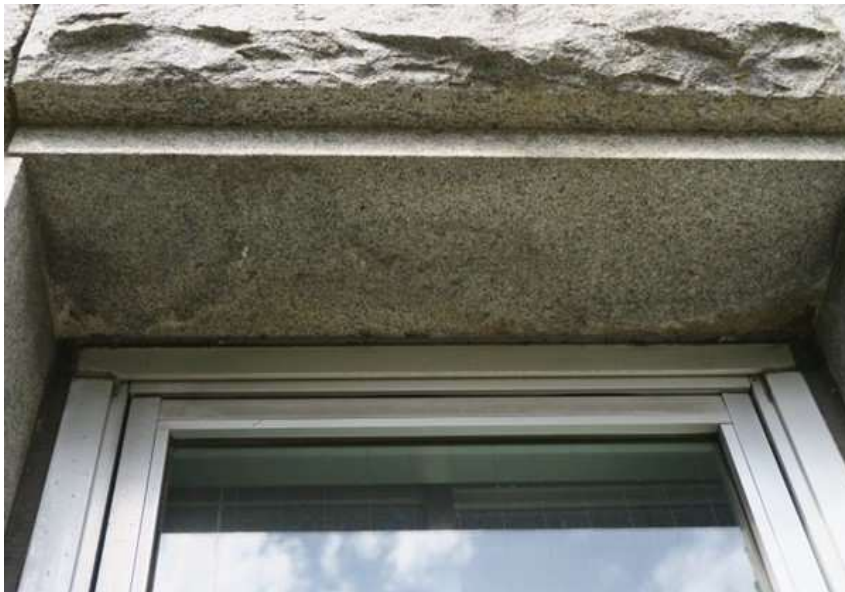
47-1

開口部全景

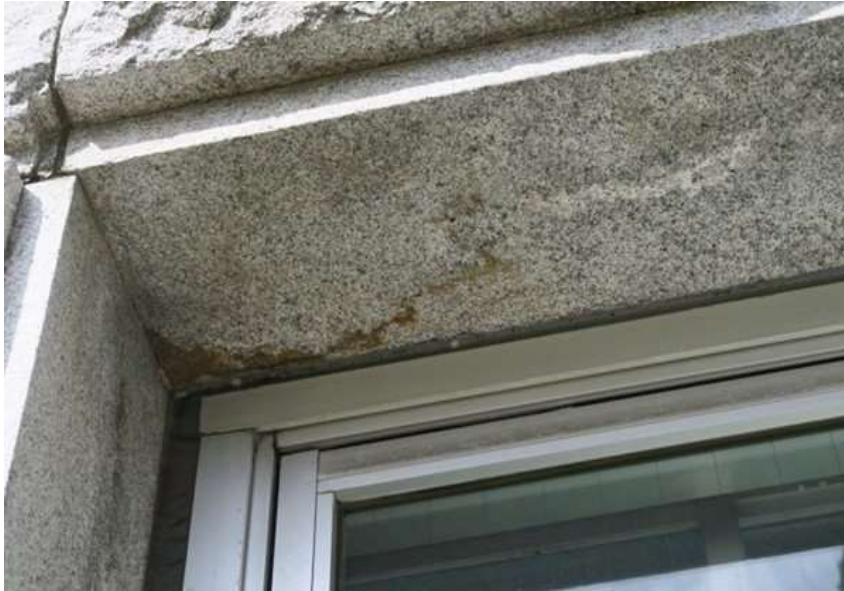
48-1

開口部全景

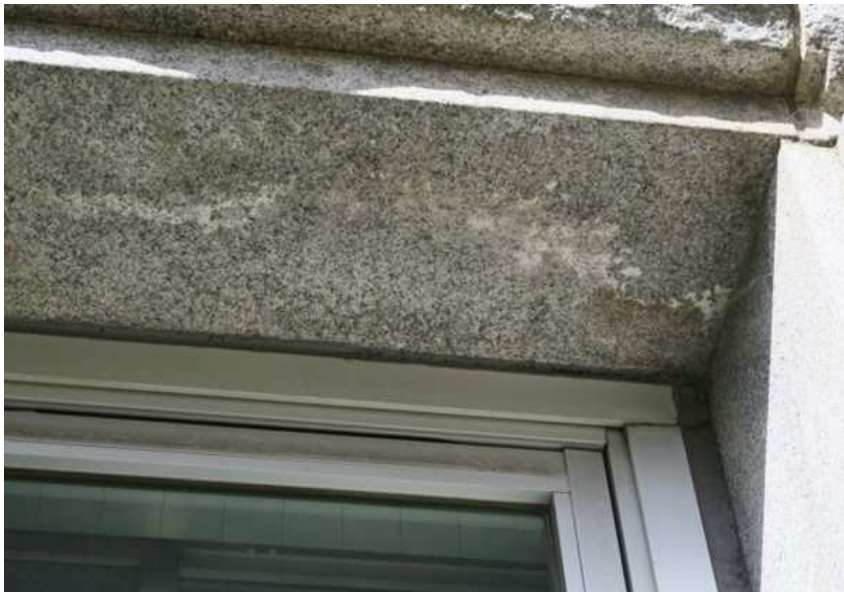
48-2

上枠状況

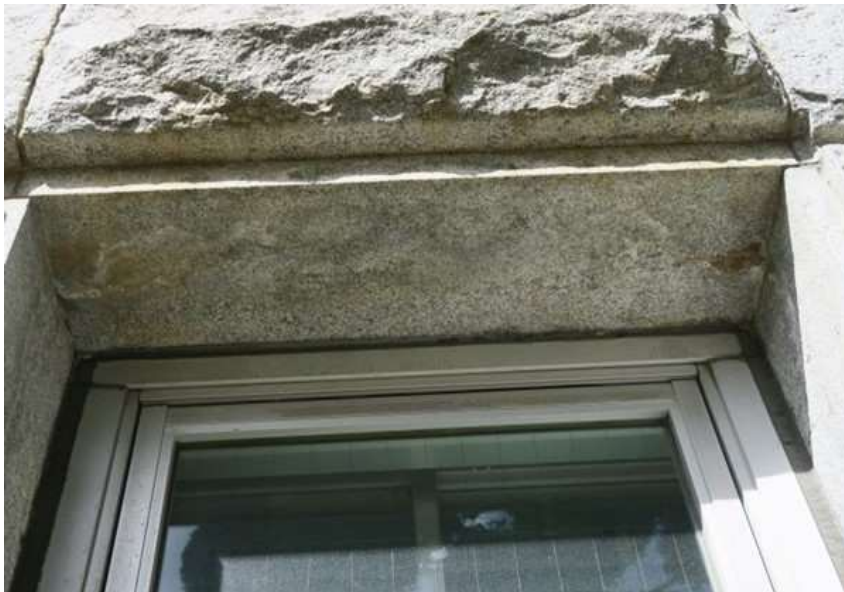
49-1

開口部全景

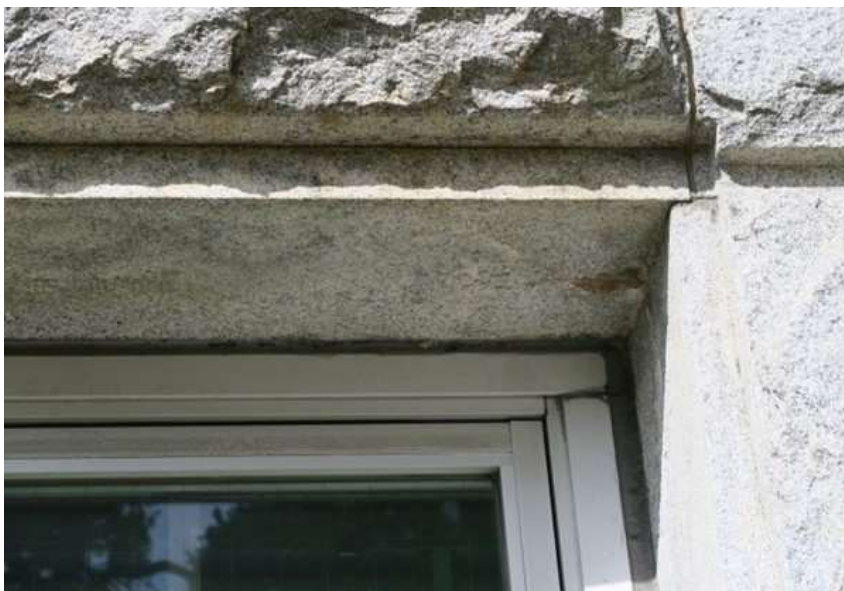
49-2

上枠状況

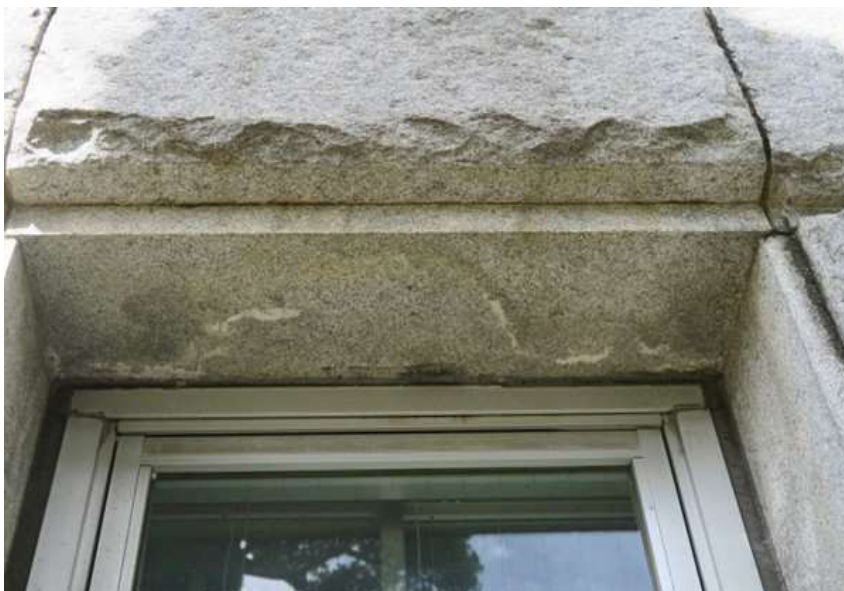
50-1

開口部全景

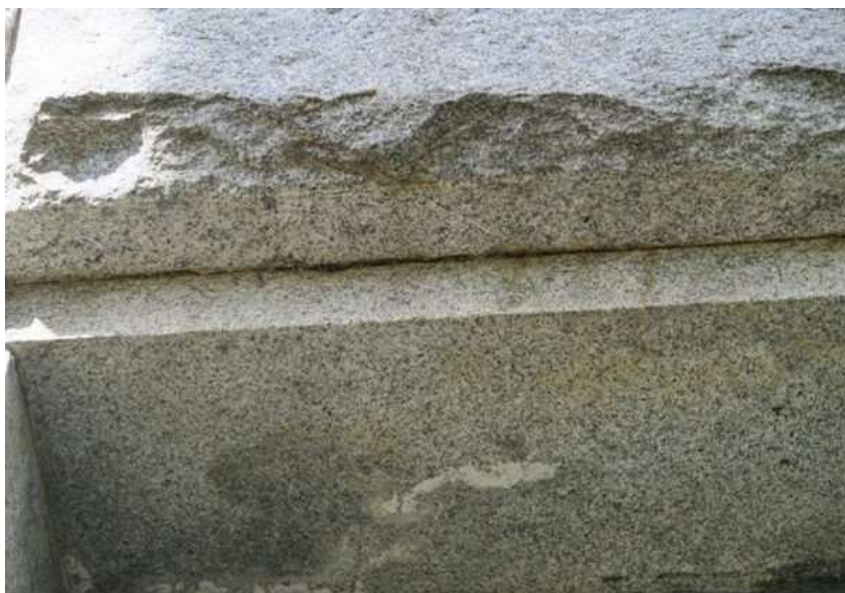
50-2

上枠状況

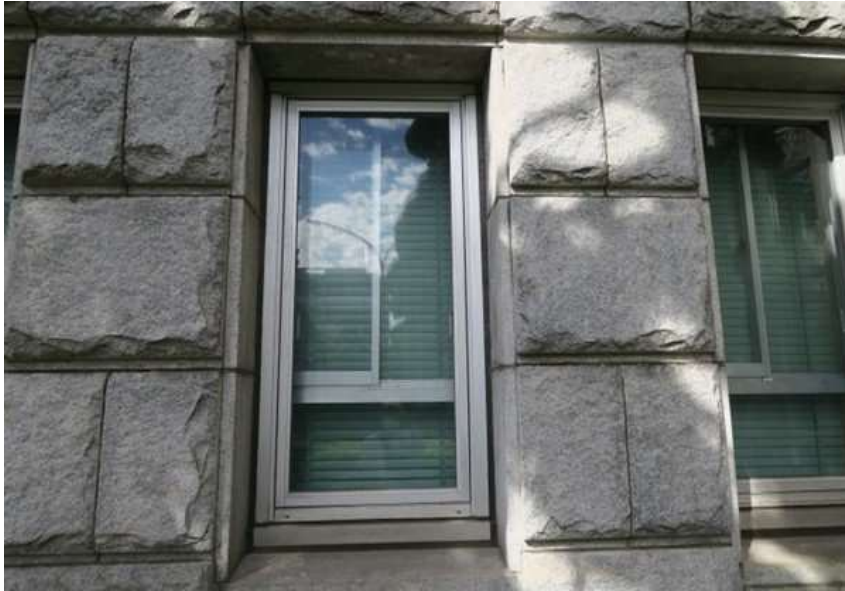
50-5

左側面

石欠損

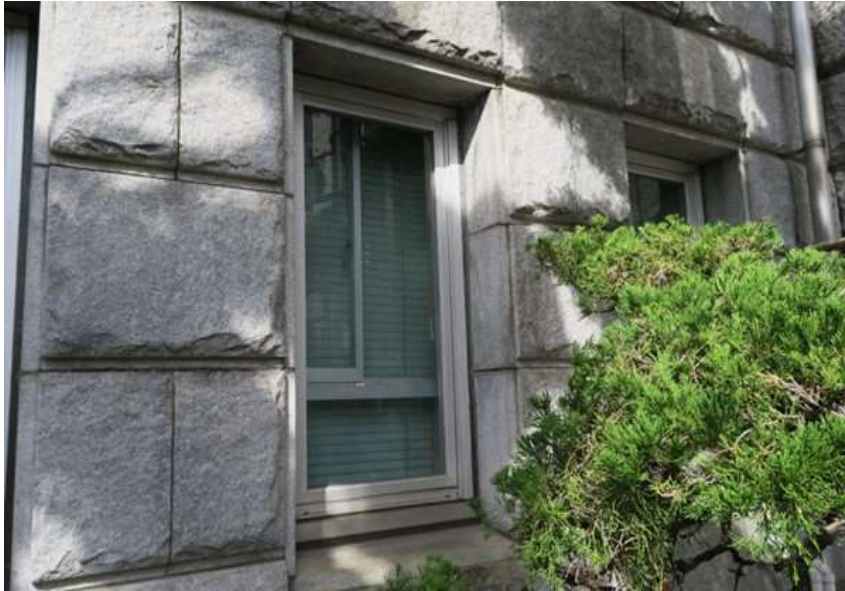
51-3

右側面

シール劣化

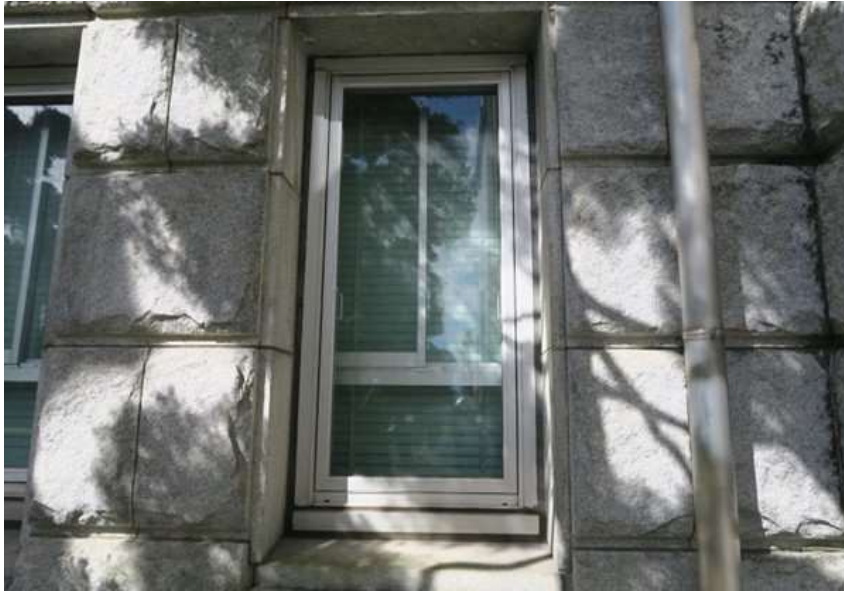
52-3

右側面

石割れ

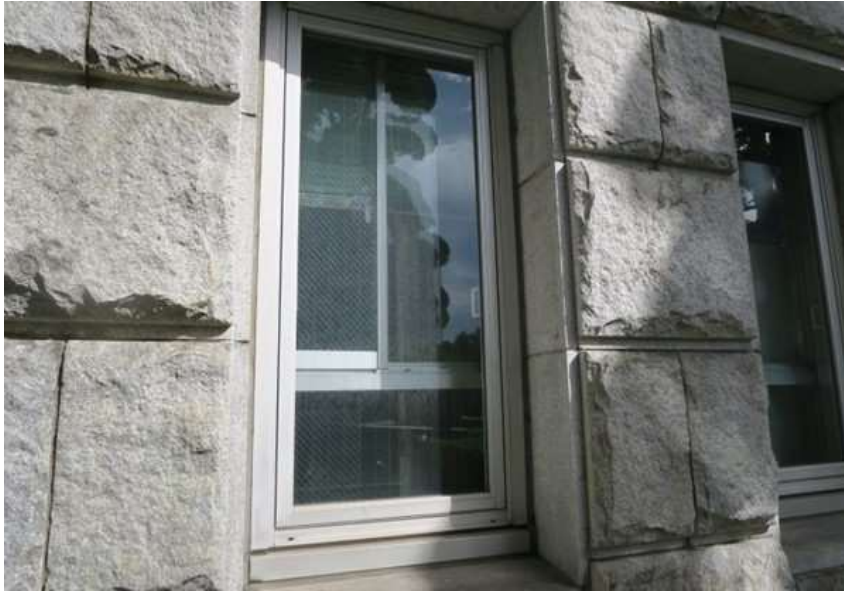
53-3

左側面

石割れ  
エフロ発生

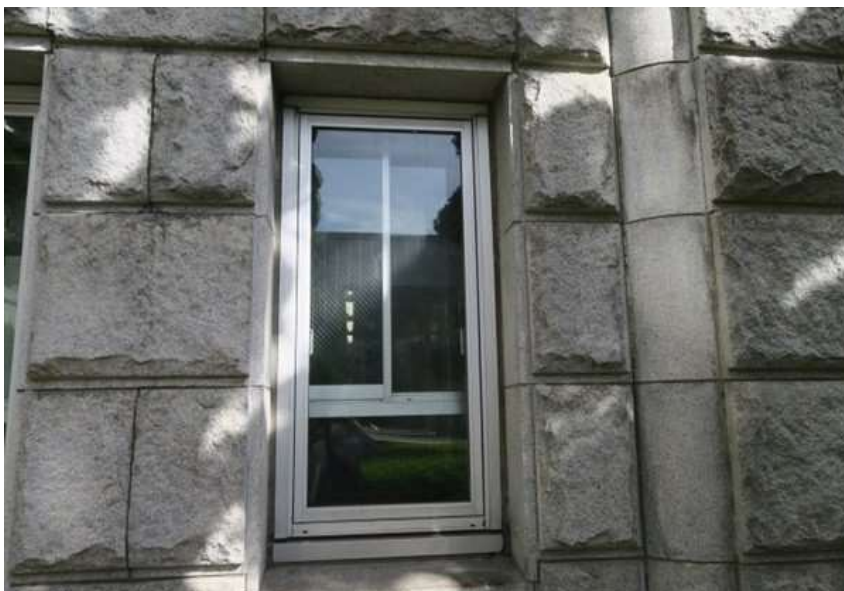
55-3

左側面

石割れ

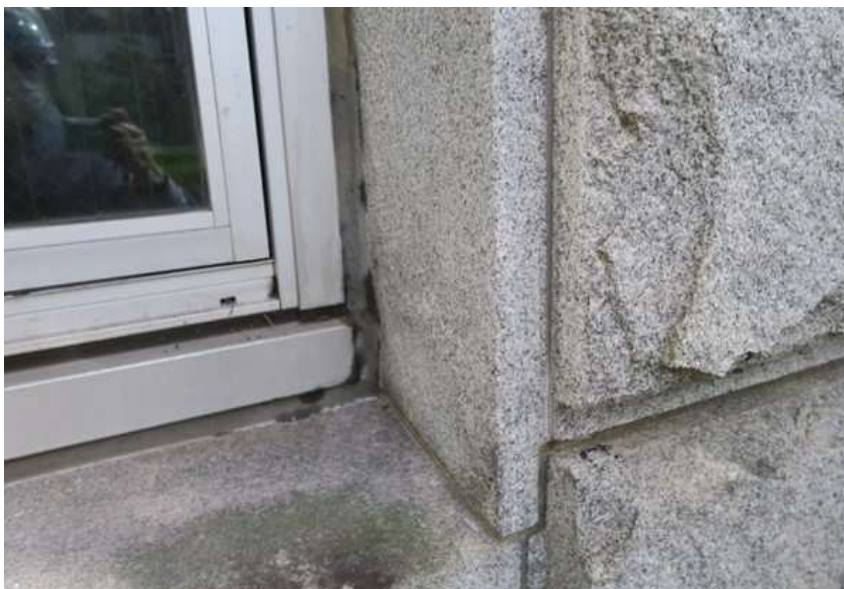
56-3

左側面

シール劣化

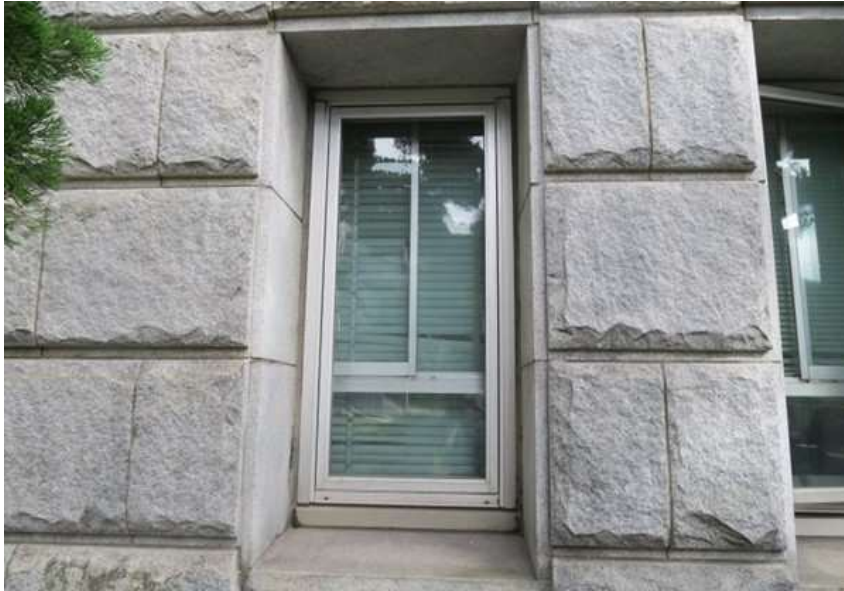
56-4

右側面

シール劣化

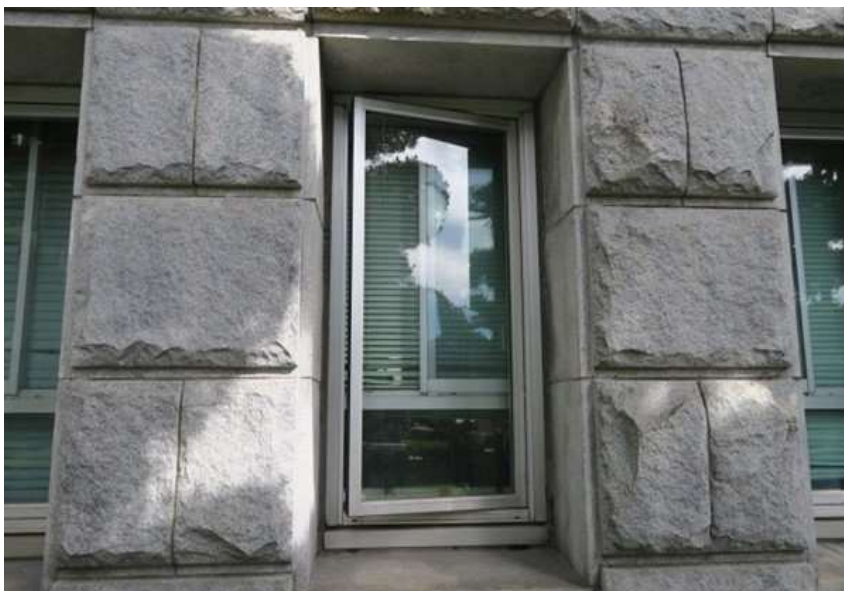
57-5

右側面

シール劣化

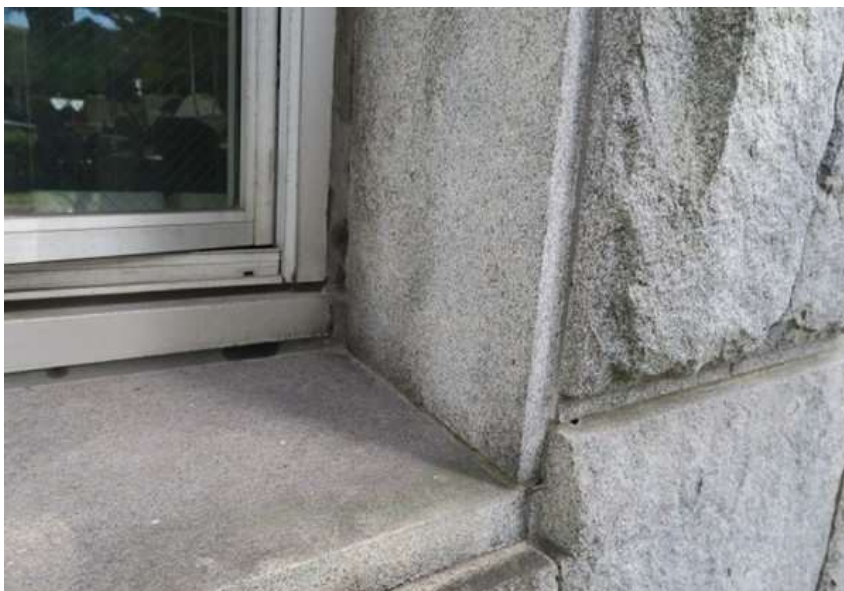
58-3

右側面

石割れ

シール劣化

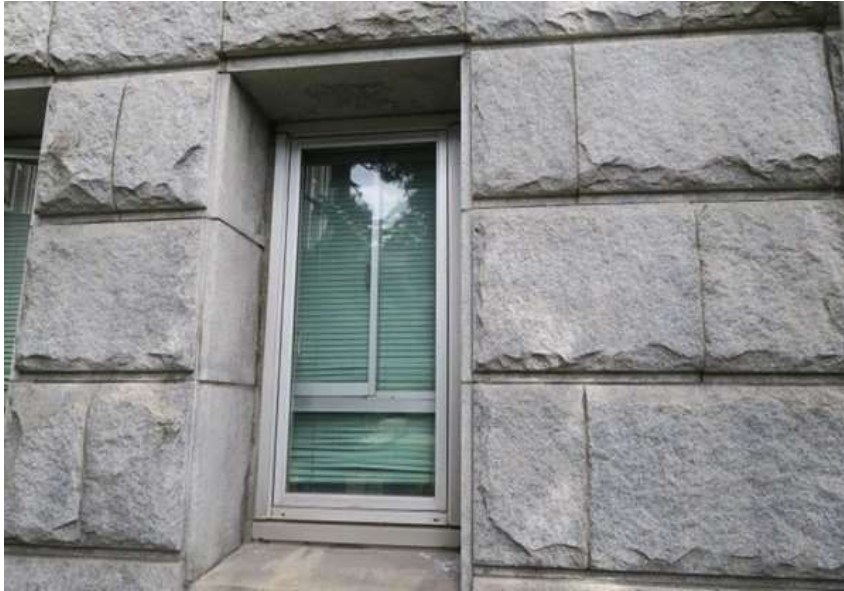
58-4

右側面

シール劣化

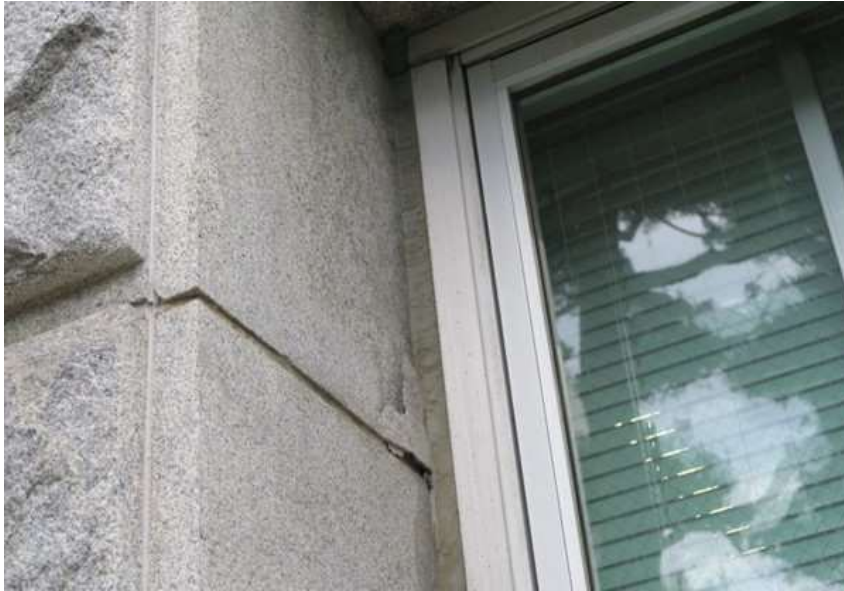
59-3

上枠状況

石欠損

石割れ

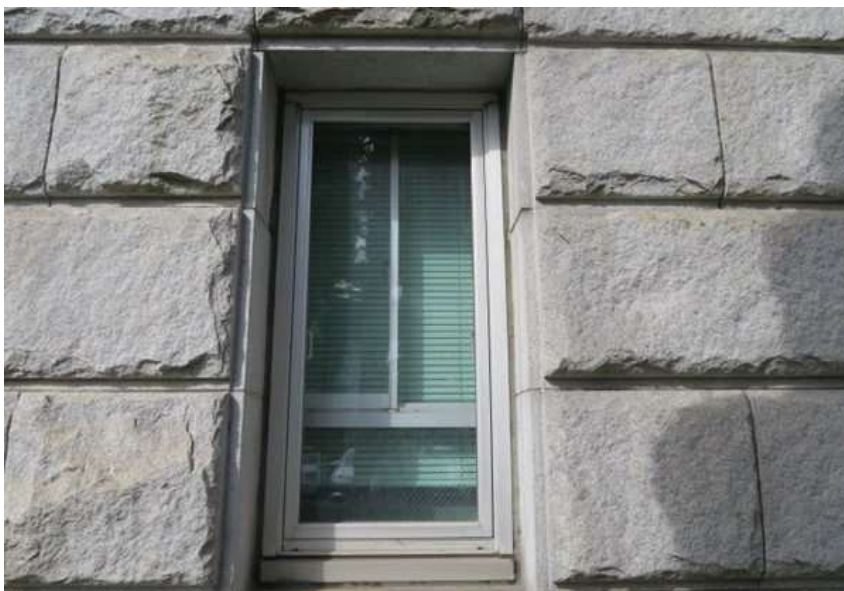
59-5

左側面

石欠損  
シール劣化

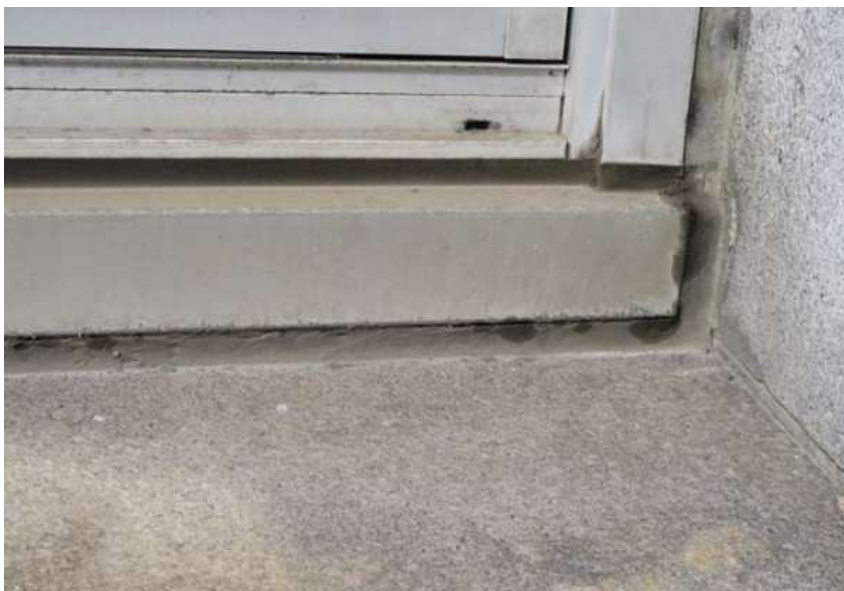
60-3

左側面

シール劣化

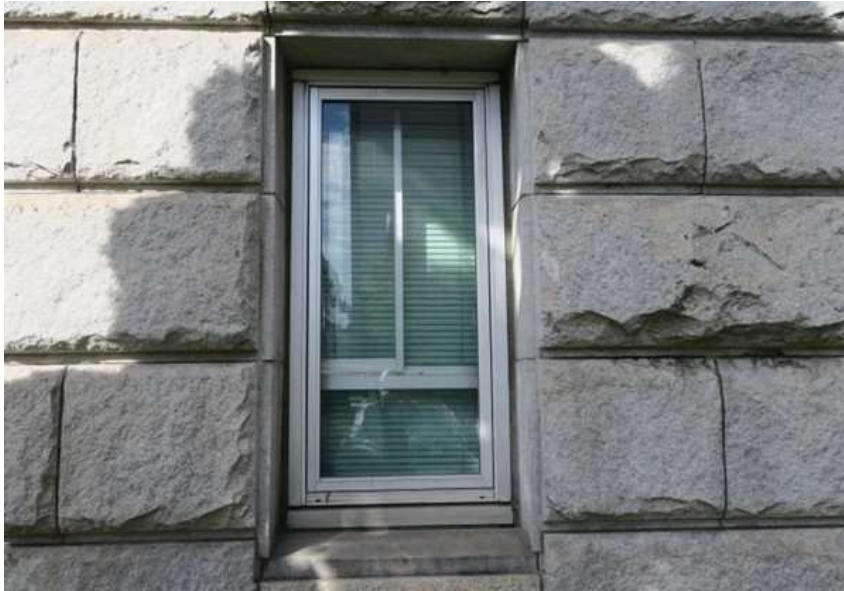
60-4

右側面

シール劣化

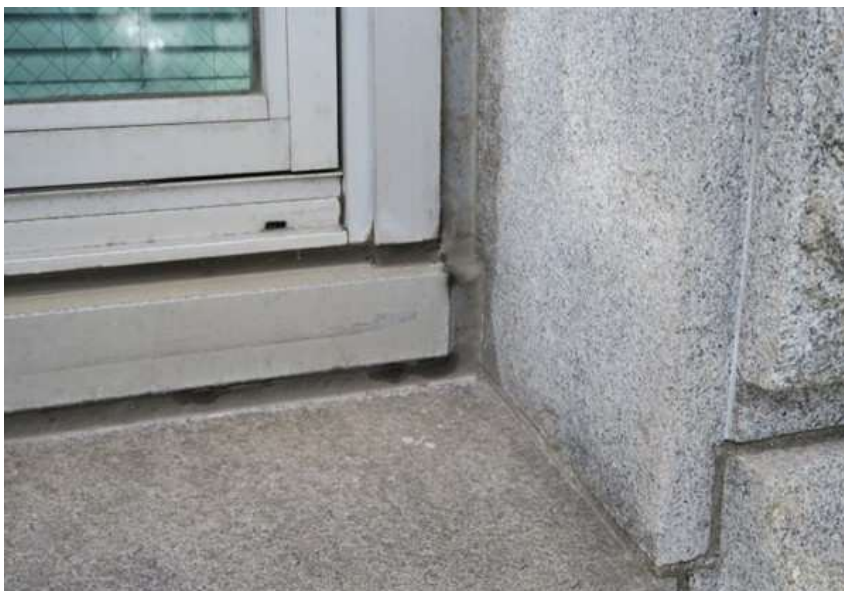
61-2

左側面

シール劣化

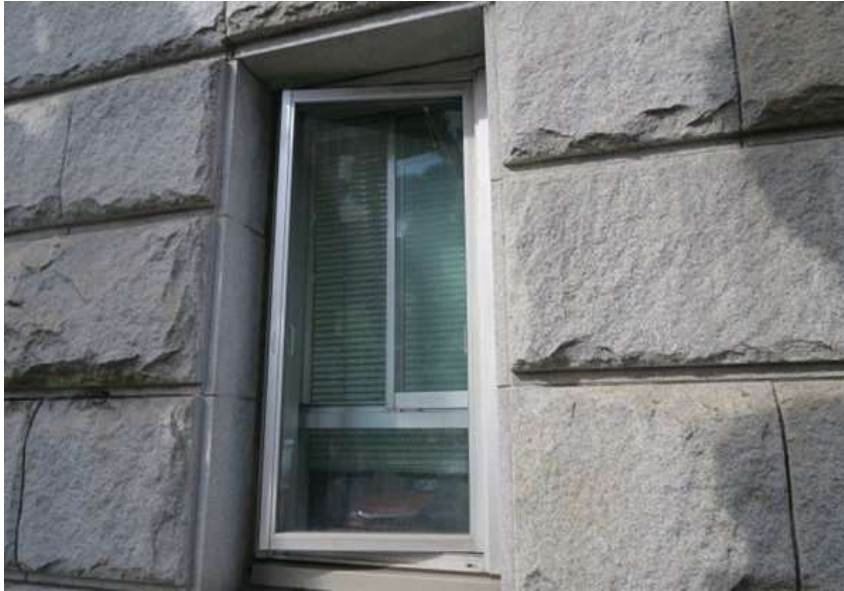
61-3

右側面

シール劣化

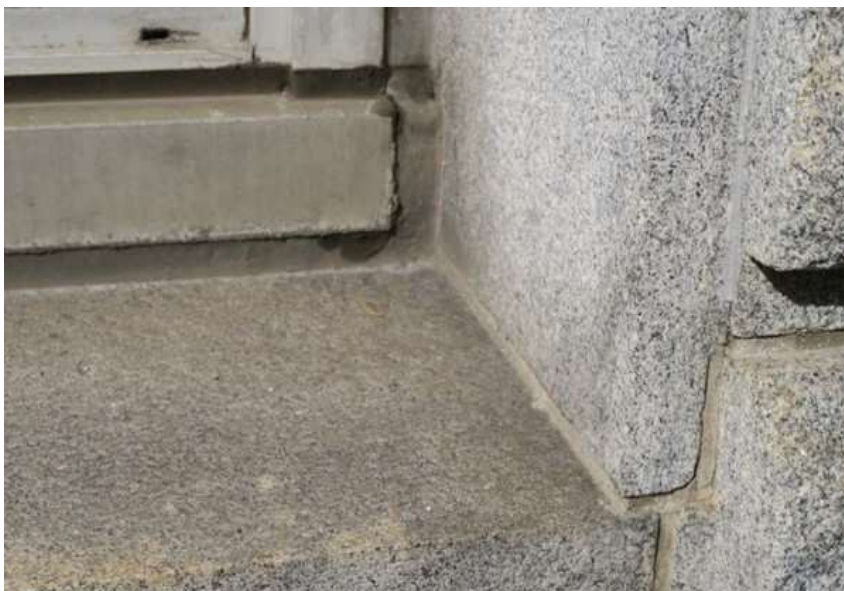
62-2

左側面

シール劣化

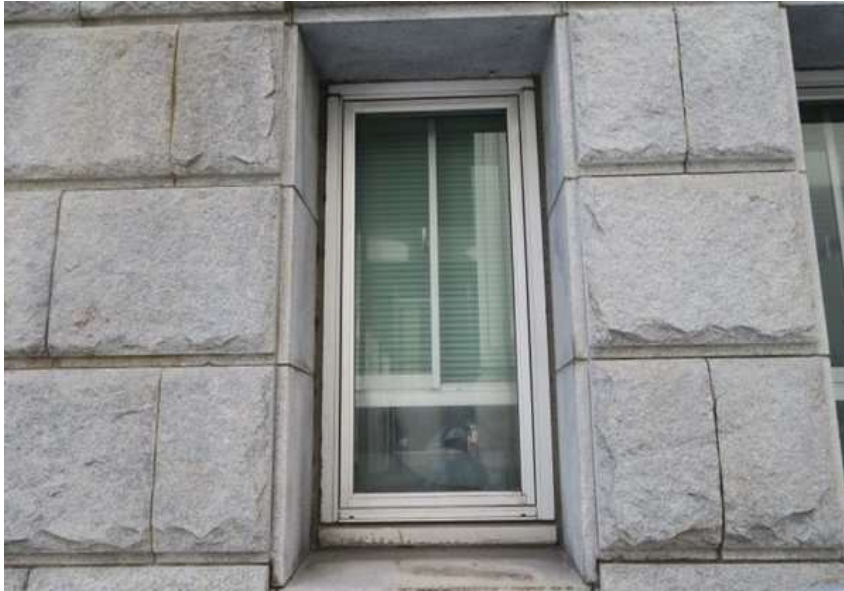
62-3

右側面

シール劣化

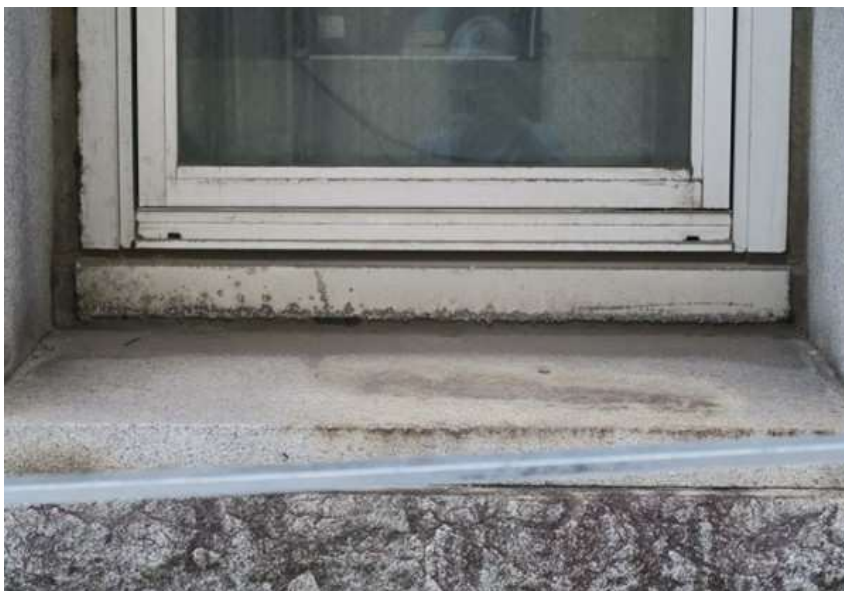
63-2

上枠状況
